Commune : CORPEAU

Lieu-dit : MATRONGE

Dénomination : **LAVOIR**

Dossier de PRE INVENTAIRE NORMALISE établi en 1978, 1986

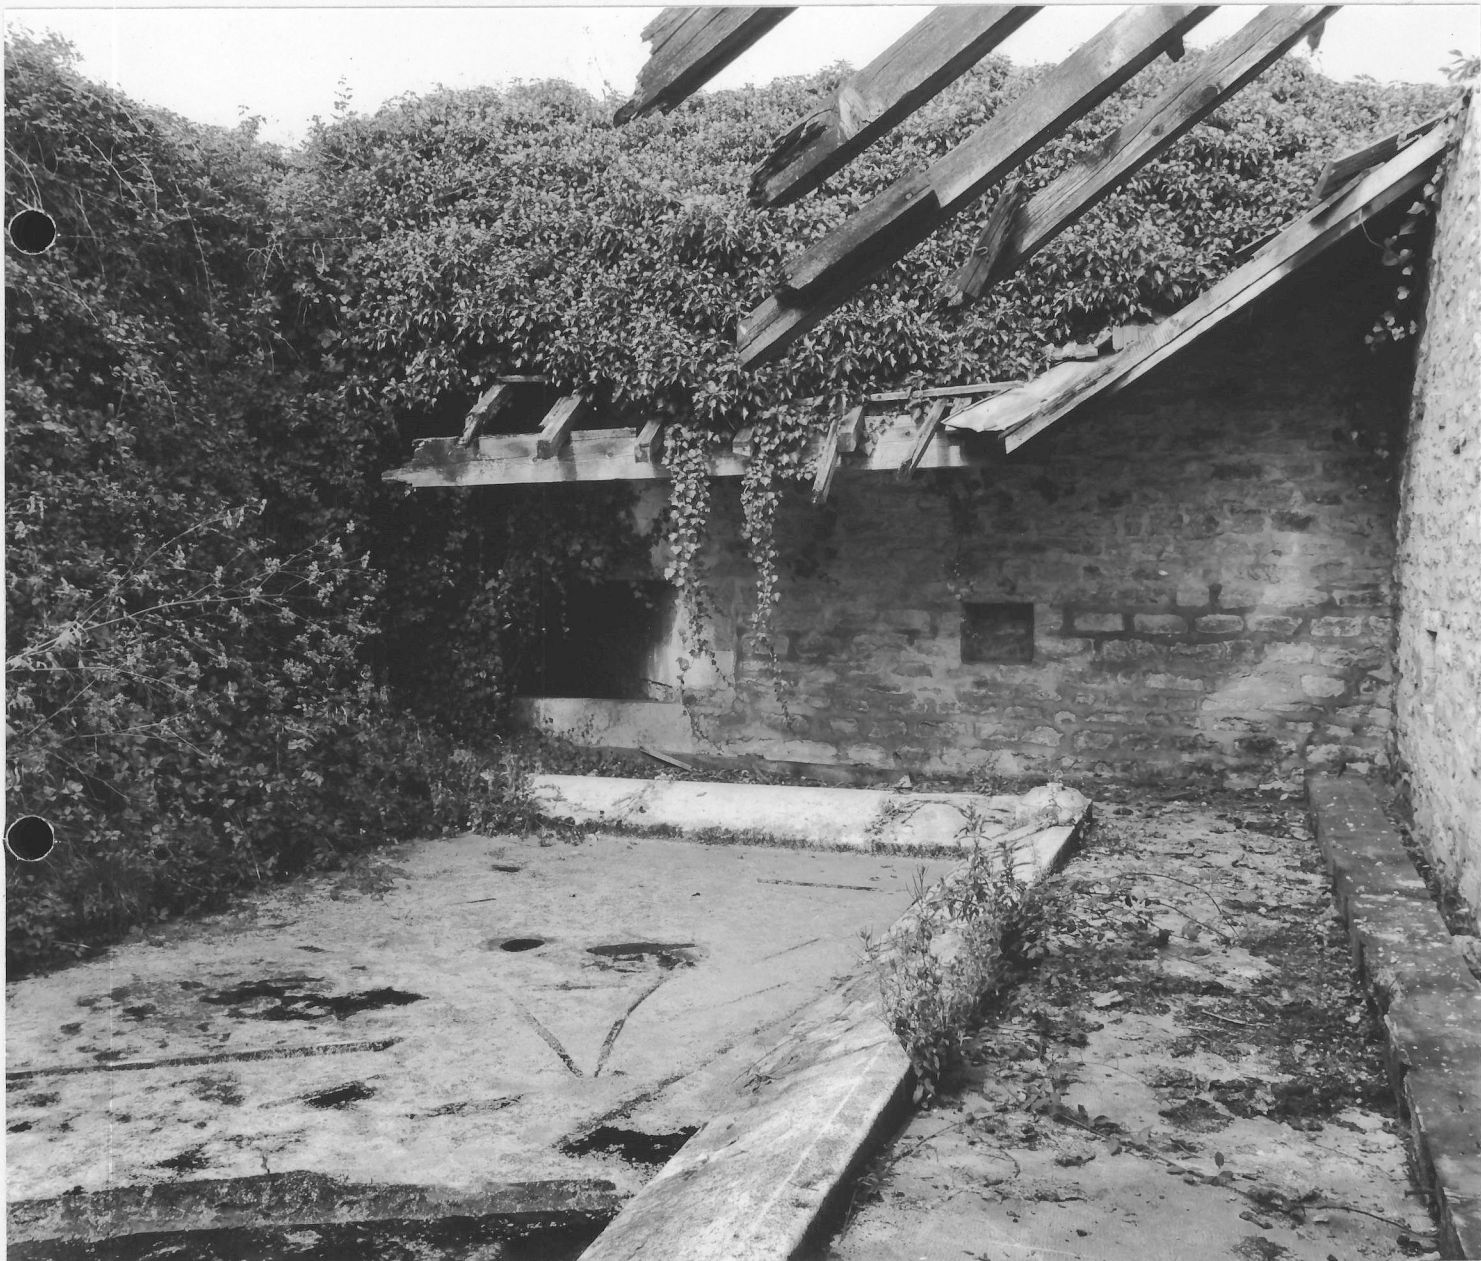
Mur droit

- plan rectangulaire, avec bassin central rectangulaire
- bassin secondaire (de captage ?), rectangulaire, dans une niche à ouverture biaise, couverte de dalles de pierre (mur droit ; cf. fig. 2).
- niches carrées dans les murs (4 dans les murs antérieur et postérieur, 2 dans le mur gauche, 1 dans le mur droit)
- cheminée de brique dans l'angle postérieur gauche (fig. 4).
