## MAISON 9 AVENUE EUGÈNE COLLIN DITE VILLA DES CHARMILLES

Bourgogne-Franche-Comté, Nièvre  
Saint-Honoré-les-Bains  
9 avenue Eugène Collin

Dossier IA00001821 réalisé en  
2019

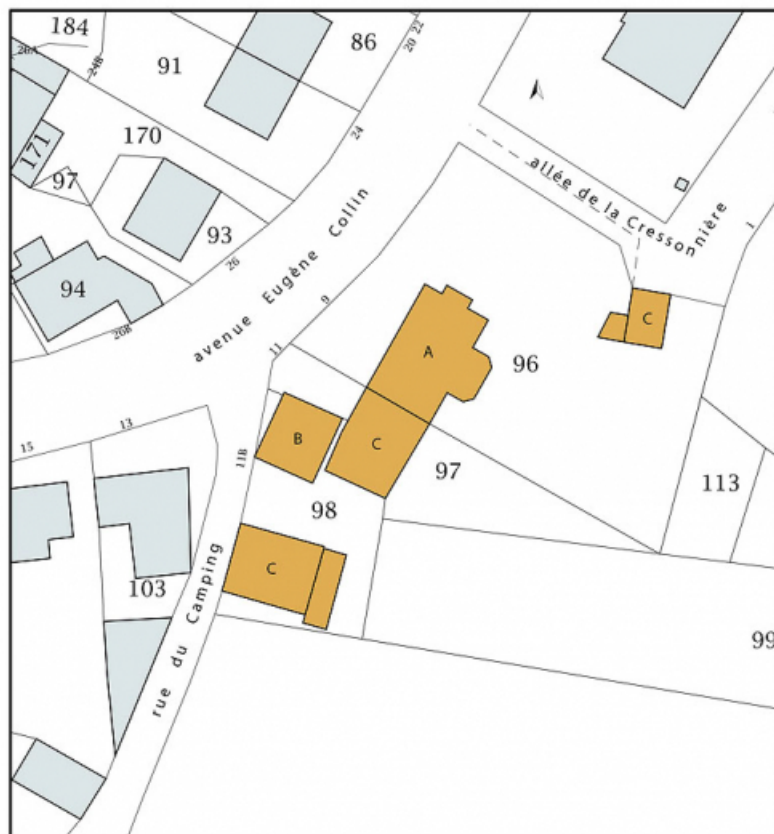
- A Demeure 9 avenue Eugène Collin dite Villa des Charmilles
- B Demeure 11 avenue Eugène Collin dite Chalet des Charmilles
- C Dépendances

**Plan-masse et de situation, extrait du plan cadastral (2020).**

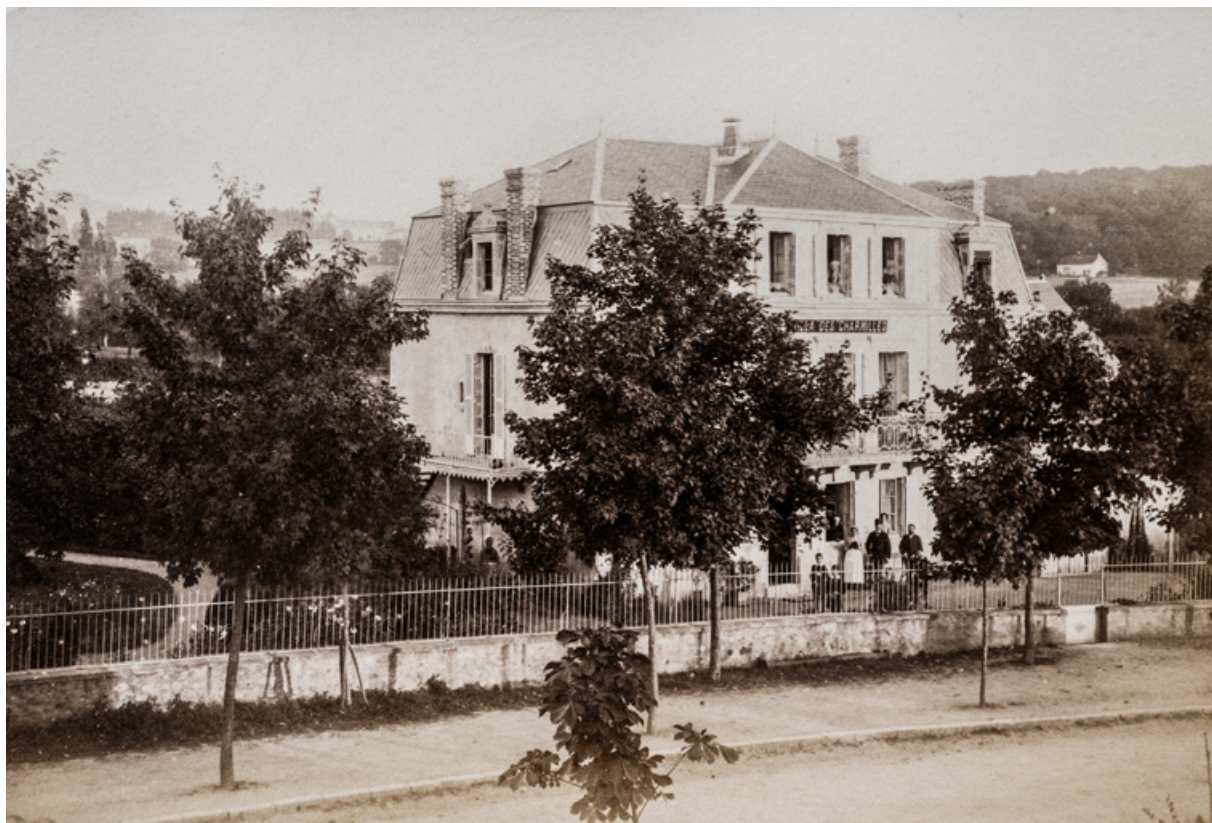
**Vue d'ensemble de la villa depuis l'actuelle avenue Eugène Collin en 1883.**

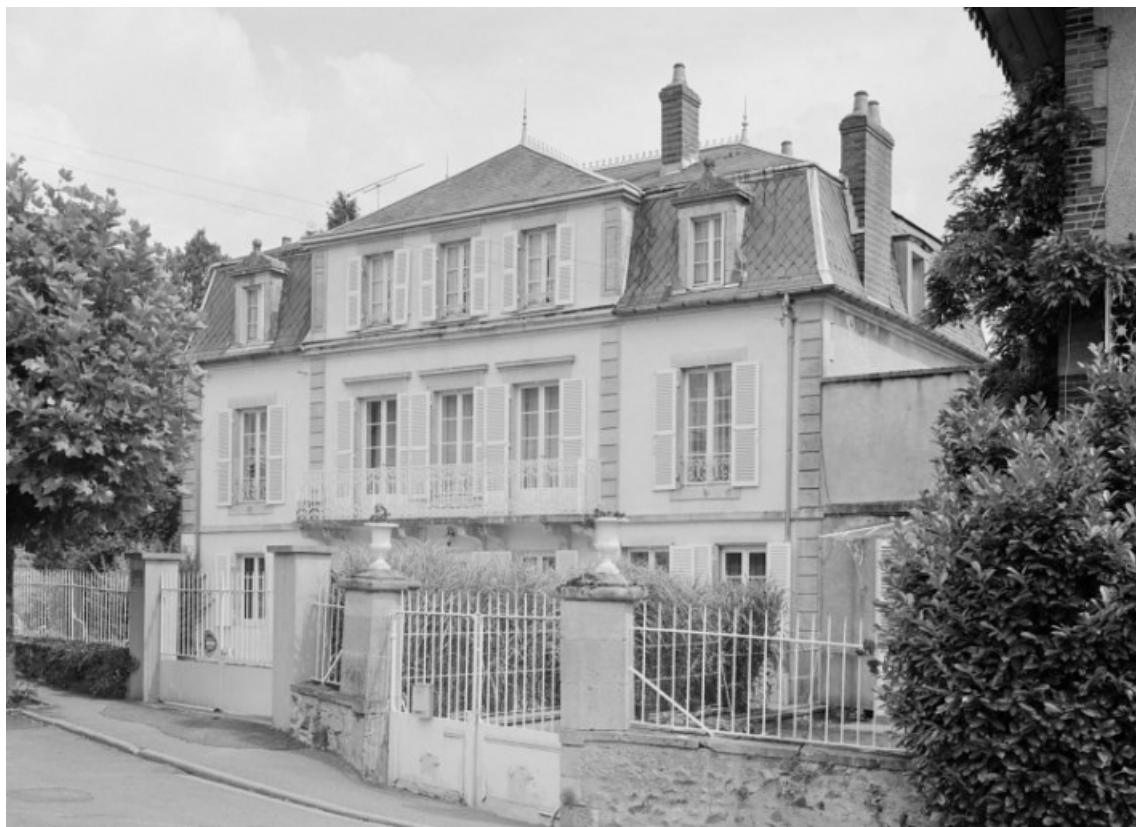
**Vue d'ensemble de la villa depuis l'actuelle avenue Eugène Collin en 1978.**

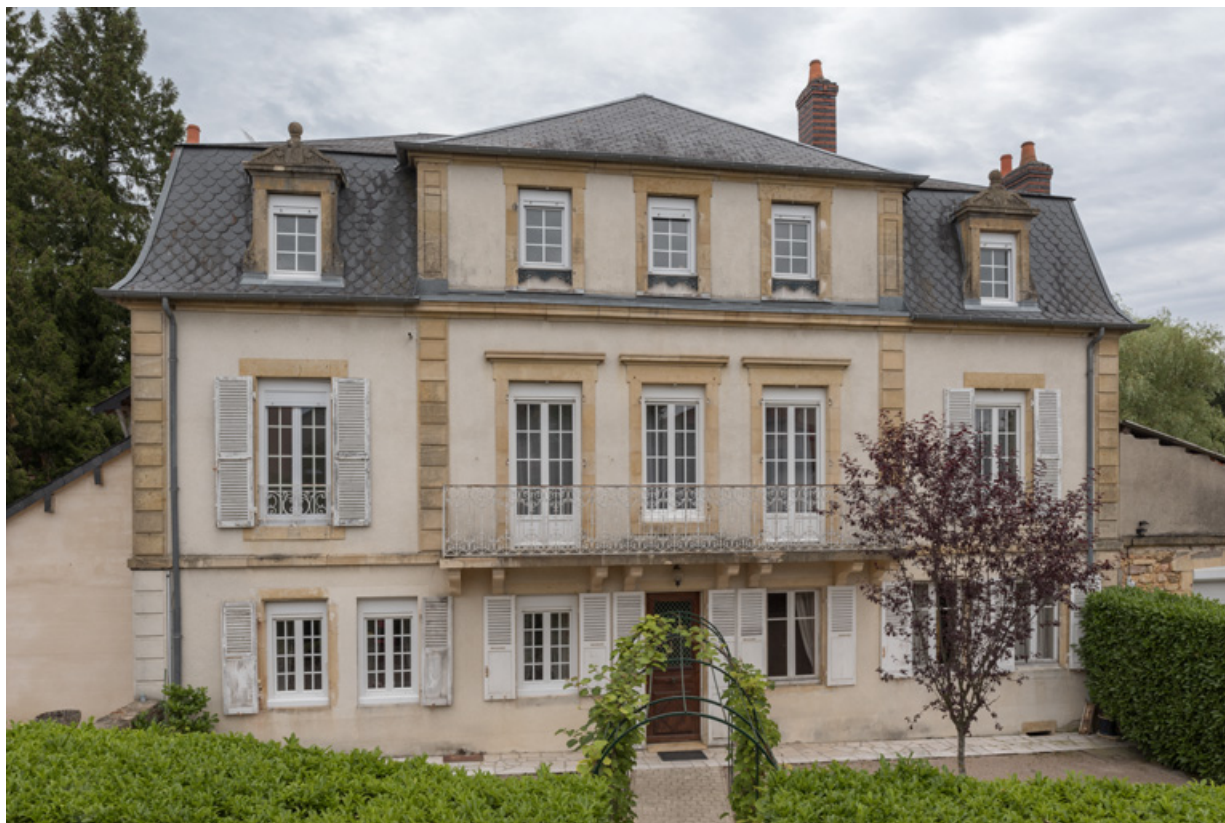
**Façade côté rue.**

De plan rectangulaire, la maison est construite en moellon calcaire enduit. La plupart des chambranles des baies et les chaînes sont en pierre de taille. Elle est couverte d'un toit à longs pans brisés et croupes. Elle comprend un rez-de-chaussée, un étage carré et un étage de comble. Sa partie nord repose sur une cave ancienne. En façade, les trois travées centrales de l'étage sont séparées des travées latérales par des chaînes et surmontées d'une lucarne attique. Un balcon en pierre doté d'un garde-corps en fonte règne devant les trois baies centrales. Un garde-corps en fer forgé est compris dans l'embrasure des baies latérales à l'étage. La disposition des baies au rez-de-chaussée n'est pas aussi régulière qu'à l'étage, ce qui s'explique sans doute par la réutilisation d'un édifice ancien. Les trois encadrements à feuillures sont plus anciens que les autres. La porte a été décalée tardivement d'une travée vers le centre, et l'ancienne porte au nord a été transformée en fenêtre. L'intérieur a subi d'importantes transformations, mais certains éléments de la distribution ancienne sont connus. Le rez-de-chaussée, qui est divisé par des murs de refend transversaux, comportait une cuisine (au nord) et une salle à manger (au sud). L'étage abritait des chambres, que l'on peut supposer disposées de part et d'autre d'un couloir central longitudinal. L'accès à l'étage se faisait à l'origine uniquement par un escalier extérieur. Cet escalier métallique droit est conservé. Cette distribution, qui permet de créer des logements indépendants, est caractéristique des pensions de familles. Un escalier dans-œuvre a été créé plus tardivement. L'architecte de la Villa des Charmilles semble avoir délibérément fait référence à l'architecture classique à la française (toit brisé en ardoise percé de lucarnes, bossage en table des chaînes d'angles et des jambes, corniches des linteaux des baies de l'étage et tables des pilastres de la lucarne attique) ce qui est finalement assez rare, et jamais aussi évident qu'ici, dans la villégiature de Saint-Honoré-les-Bains. En ce sens, la Villa des Charmilles peut être comparée à l'[hôtel Le Morvan](#) et l'[hôtel Bellevue](#). Cette référence se retrouve de manière moins nette à la même époque à la [Villa des Pins](#). Un soin particulier a été accordé au couronnement sculpté des lucarnes (volutes et boules d'amortissement sur

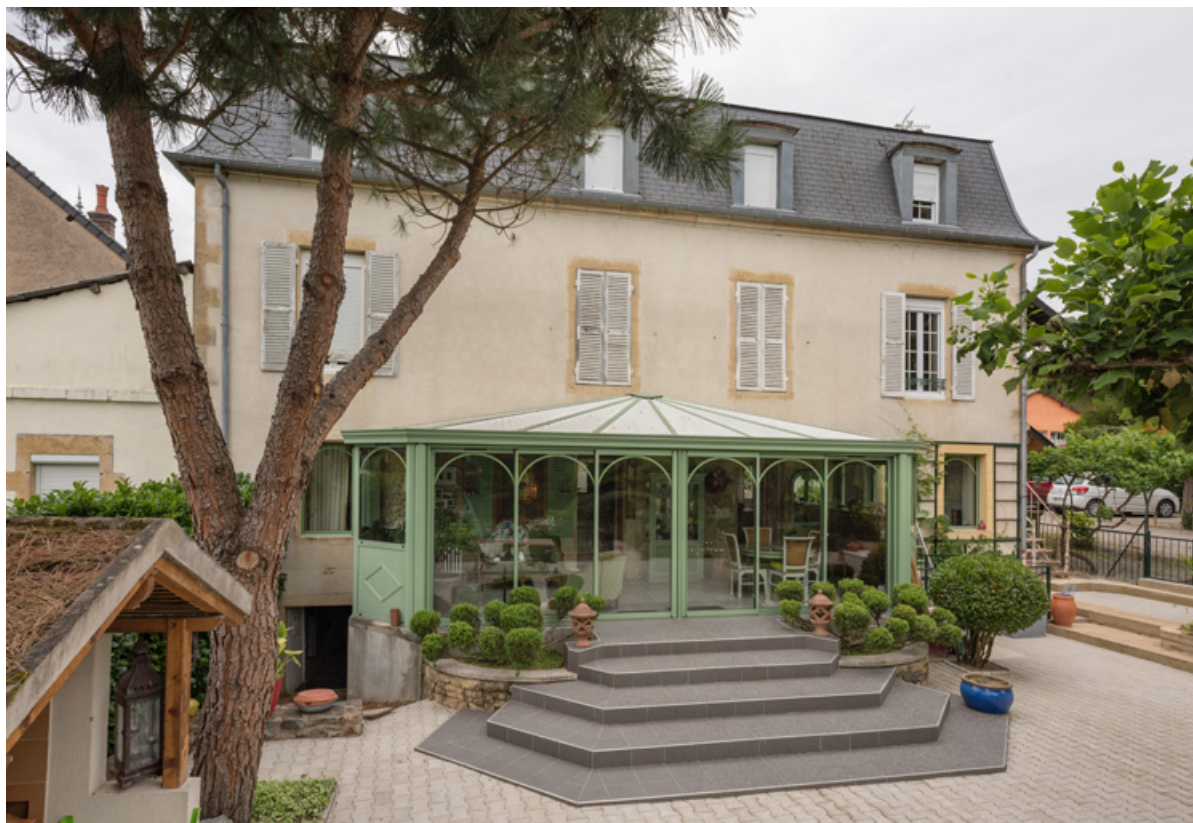
**Façade côté jardin.**

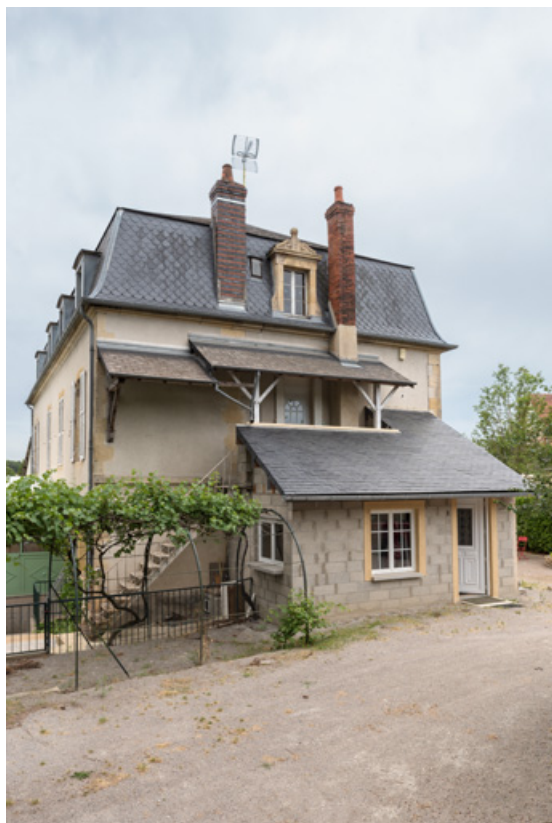
**Flanc nord-est avec l'escalier extérieur conduisant à l'étage.**

**Escaliers** : escalier de distribution extérieur, escalier droit, en charpente métallique; escalier dans-oeuvre

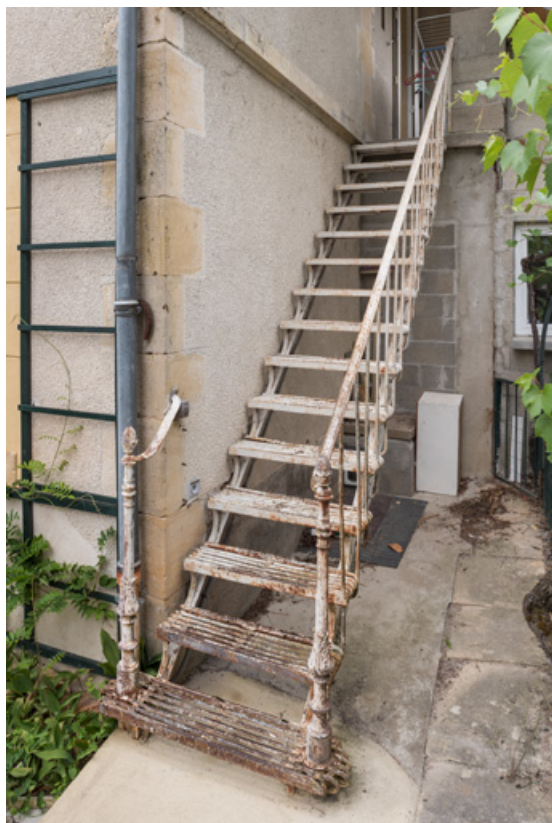
**Escalier extérieur conduisant à l'étage.**

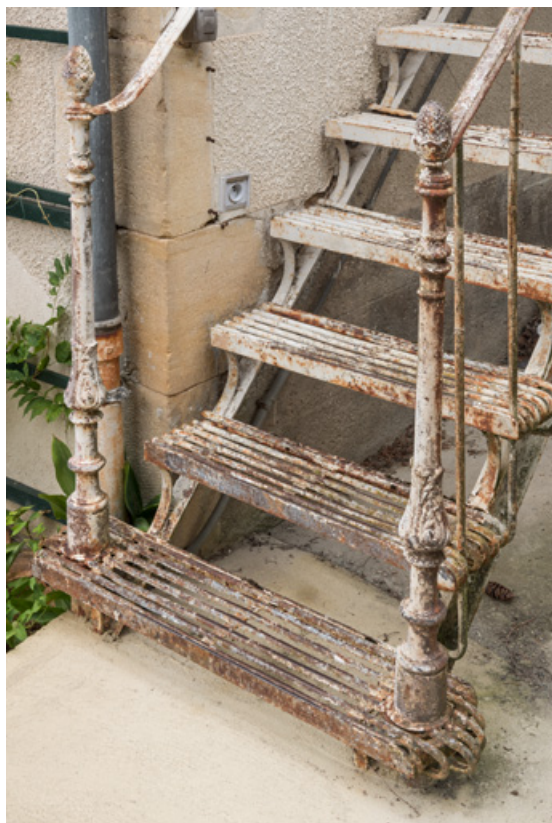
**Escalier extérieur conduisant à l'étage, détail.**
