## MAISON 9 AVENUE EUGÈNE COLLIN DITE VILLA DES CHARMILLES

Bourgogne-Franche-Comté, Nièvre  
Saint-Honoré-les-Bains  
9 avenue Eugène Collin

Dossier IA00001821 réalisé en  
2019

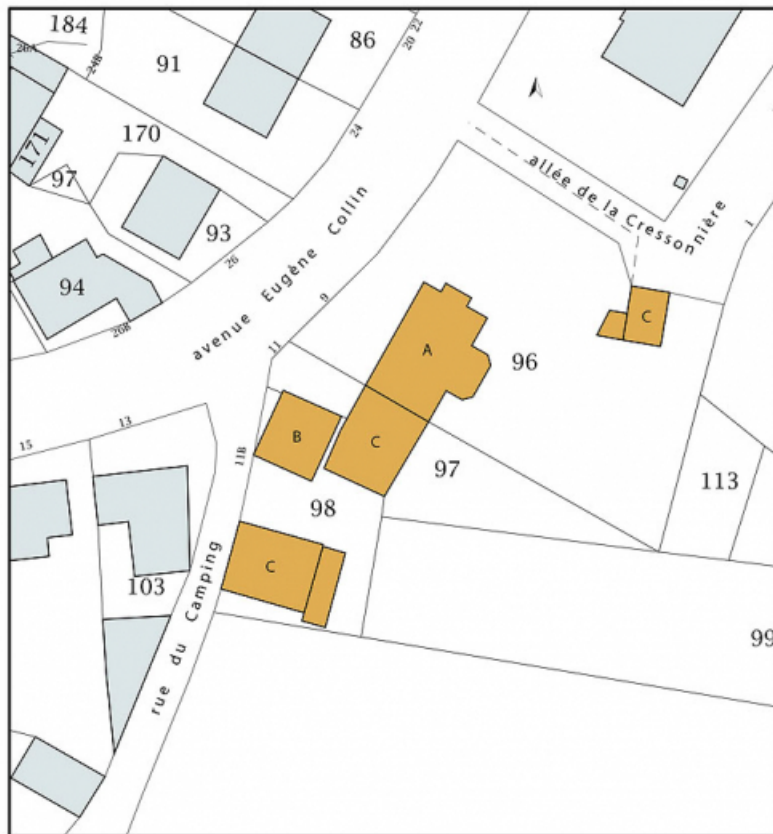
N° de l'illustration : 20205800634NUDA

A	Demeure 9 avenue Eugène Collin dite Villa des Charmilles
B	Demeure 11 avenue Eugène Collin dite Chalet des Charmilles
C	Dépendances

**Plan-masse et de situation, extrait du plan cadastral (2020).**

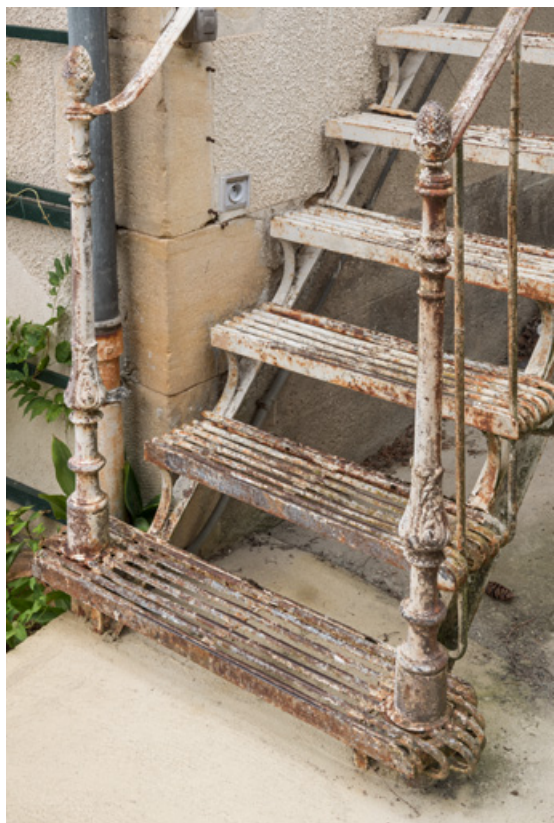
N° de l'illustration : 20195800422NUC4A

**Escalier extérieur conduisant à l'étage, détail.**

**Escaliers** : escalier de distribution extérieur, escalier droit, en charpente métallique; escalier dans-oeuvre
