## TUILERIE DES COMBES DE PUNAY

Bourgogne-Franche-Comté, Doubs  
Malbrans  
les Combes de Punay - route départementale 67

Dossier IA00014593 réalisé en 2015 revu en 2016

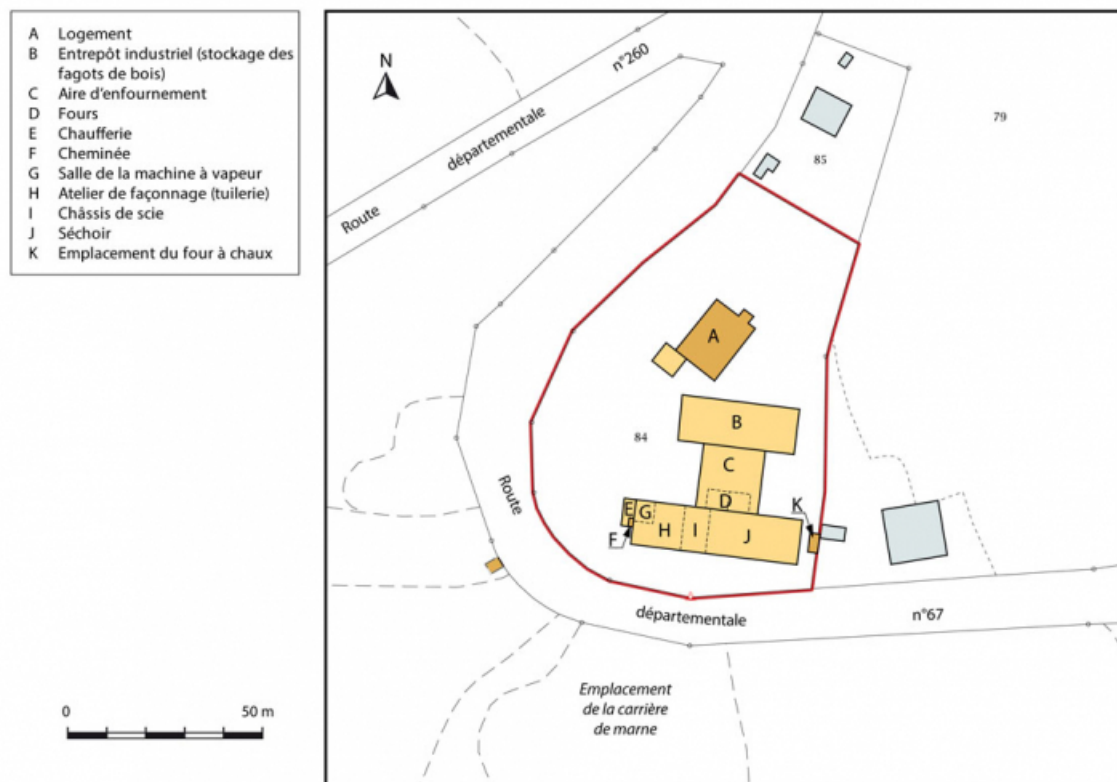
N° de l'illustration : 20162500946NUDA

**Plan-masse et de situation. Extrait du plan cadastral, 2015, section ZI.**

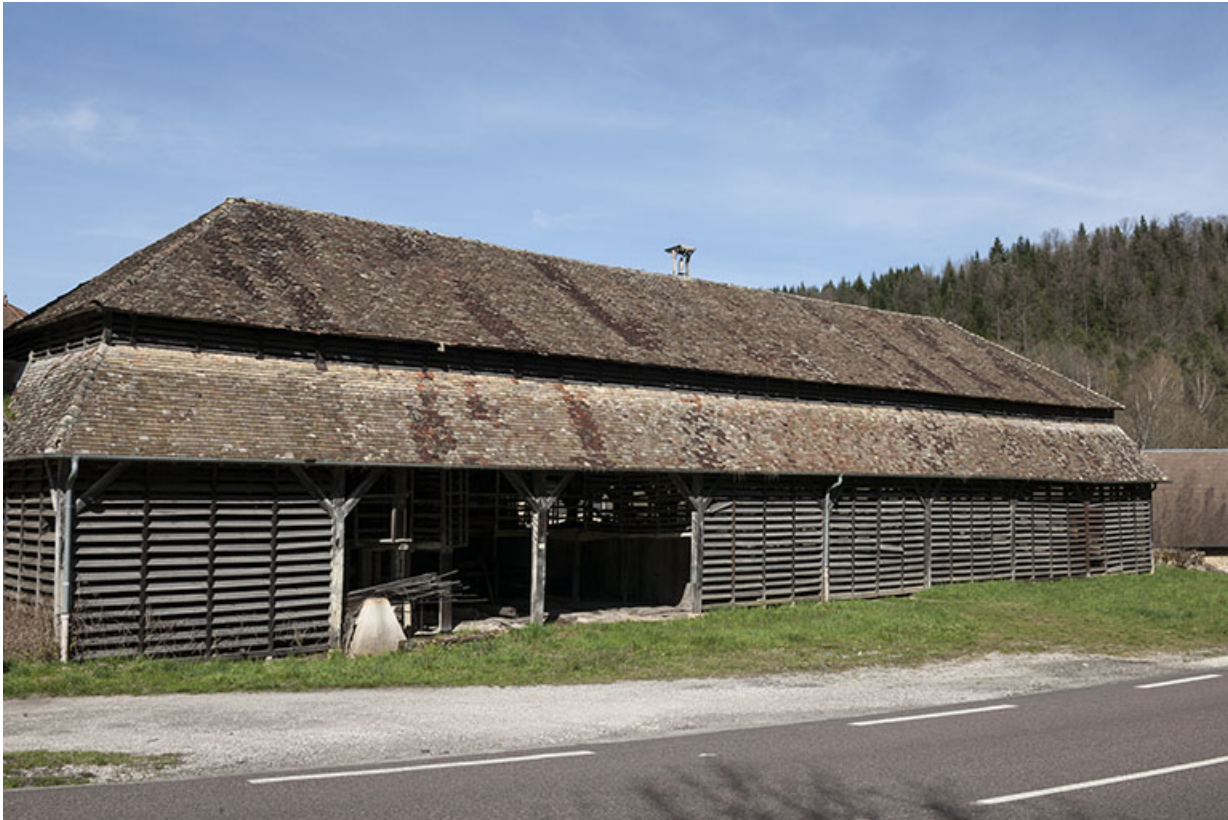
N° de l'illustration : 20152501096NUC4A

**Façade sud de l'atelier de façonnage et du séchoir.**

Les bâtiments industriels possèdent une ossature et une charpente en bois, et sont couverts de toits à longs pans, à croupes, en tuile plate. L'entrepôt industriel nord est partiellement hordé en tuile creuse. Le bâtiment sud abritait les ateliers de tuilerie et de scierie à l'ouest et le séchoir à l'est. Des abats vents, caractéristiques des séchoirs de tuilerie, courent sur les quatre faces du bâtiment, protégés par un appentis. Ce bâtiment présente trois niveaux pour les claies de séchage. La chaufferie et la salle de la machine à vapeur sont construites en moellon de calcaire partiellement enduit, couvertes d'un toit à deux pans. La cheminée tronconique de section carrée est bâtie en pierre calcaire. L'aire d'enfournement, aménagée environ quatre mètres sous le niveau du sol et maçonnée en moellon de calcaire sur ses quatre côtés, est accessible par un escalier droit en maçonnerie. Les quatre gueules de charge des deux fours sont couvertes d'un arc en plein-cintre. Cet espace, qui n'était plus couvert au moment de la protection monument historique en 1979, a reçu une toiture à deux pans pendant la restauration des années 1980. Construit en moellon de calcaire enduit, le logement possède un étage carré et est couvert d'un toit à demi-croupes en tuile mécanique. L'adjonction adossée au mur-pignon sud est couverte d'un appentis. Une terrasse couverte d'un toit en pavillon en tuile plate jouxte le logement.

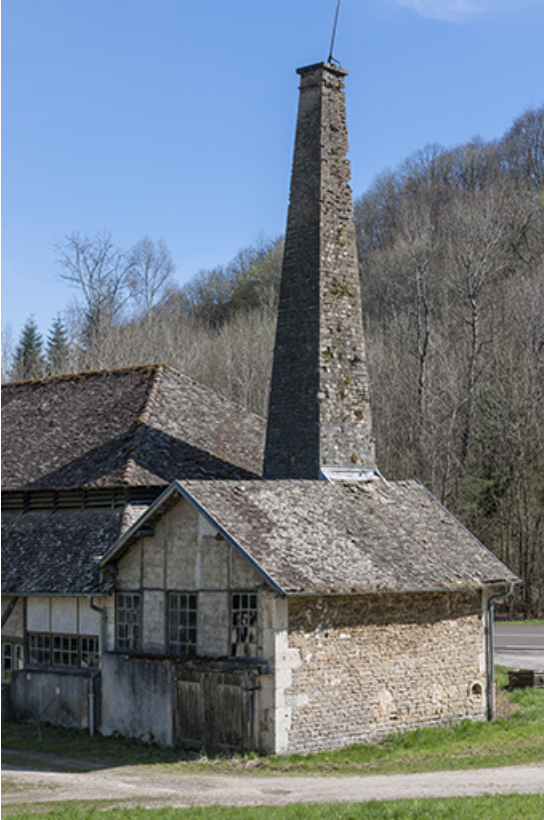
N° de l'illustration : 20152501091NUC4A

**Chauferie et salle de la machine à vapeur.**

Construite peu avant 1845 "aux combes de Punais" par Charles Guyot de Vercia, la tuilerie est mise en service en 1846. L'arrêté préfectoral du 9 juin 1846 autorise le propriétaire à établir dans sa tuilerie une machine à vapeur destinée à mécaniser la production de tuiles. Elle est installée au mois d'août suivant dans un local construit à cet effet à l'ouest du séchoir, flanqué d'une cheminée de section carrée. La matrice cadastrale signale un "agrandissement [maison] en 1850, exemption [fiscale] de 15 ans par suite du décret du 13 juillet 1848". A sa mort en 1864, Charles Guyot de Vercia lègue son établissement à l'hôpital d'Ornans. A cette date, le stock se monte à 382 560 tuiles cuites et 119 873 tuiles "vertes", d'une valeur de 13 443 francs. La tuilerie est acquise par Charles Joseph (Georges ?) Lapoire vers 1870, puis par sa belle-sœur Gabrielle Augustine Vieux vers 1877. En 1883, l'effectif est de huit hommes, deux femmes et deux enfants. La tuilerie est achetée en 1884 par Firmin Mourot, marchand de bois à Villers-sous-Montrond (25), qui y annexe un atelier de scierie à l'extrême fin du 19e siècle. A la mort de Firmin en 1913, ses fils poursuivent l'activité, mais deux d'entre eux perdent la vie pendant la Première Guerre mondiale. André Mourot, associé à ses deux sœurs, reprend la succession en 1920. La tuilerie a cessé son activité vers 1930, alors que la scierie a fonctionné jusqu'en 1965. Le châssis de scie vertical à lames multiples a été fabriqué par les Ets Pouguet, mécaniciens-constructeurs à Ornans (IA25000133). Vraisemblablement installé en 1900, il était mis en jeu par la machine à vapeur. L'ensemble des bâtiments ainsi que le matériel subsistant a été inscrit à l'Inventaire supplémentaire des Monuments historiques par l'arrêté du 31 juillet 1979. Des campagnes de restauration ont été menées entre 1979 et 1988, mais le magasin nord, faute d'entretien, menace ruine. Le matériel de la tuilerie (machines, moules et filières) a été vendu à la cessation d'activités, mais le châssis de scie est toujours en place.

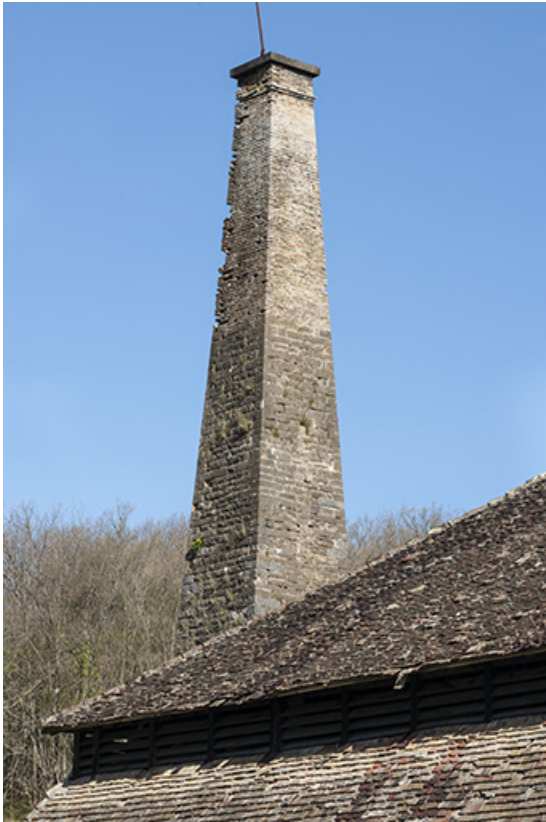
N° de l'illustration : 20152501086NUC4A

**La cheminée de la chaufferie.**

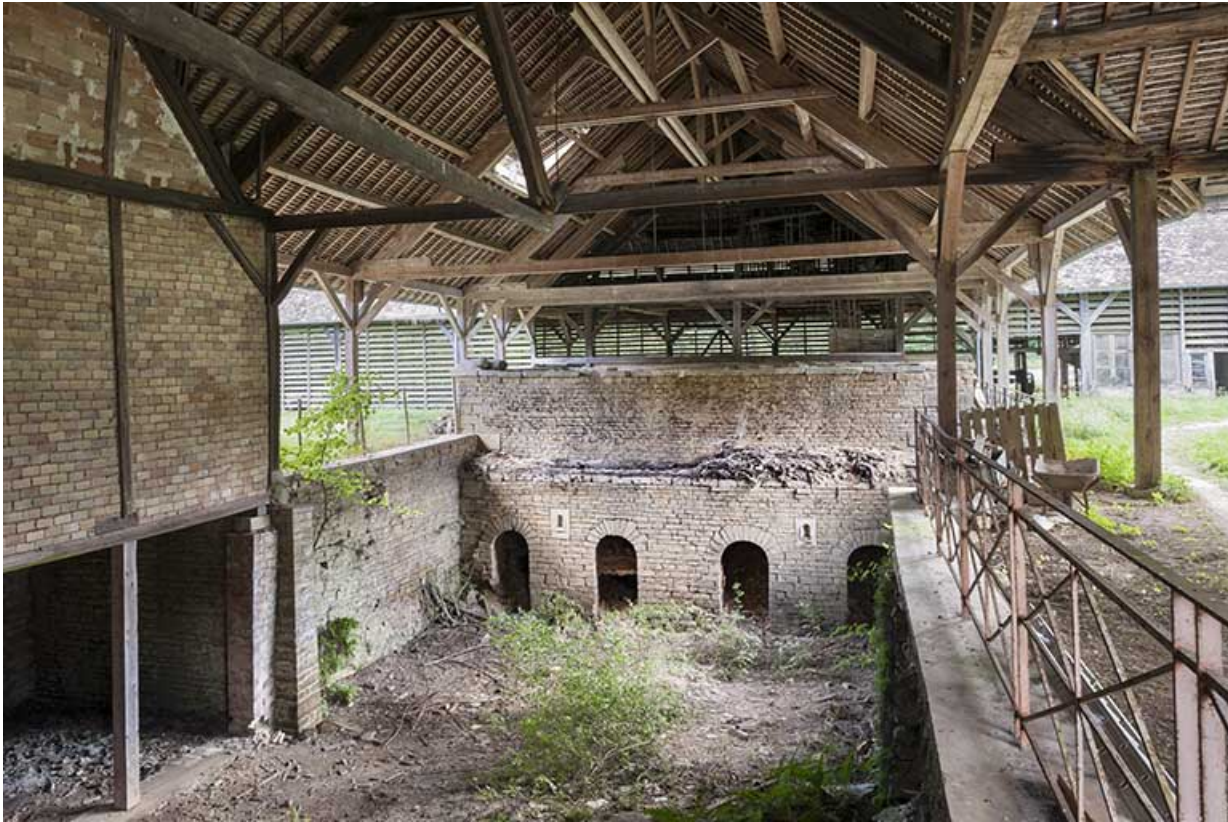
N° de l'illustration : 20152501887NUC4A

**Aire d'enfournement et gueules de charge des fours.**

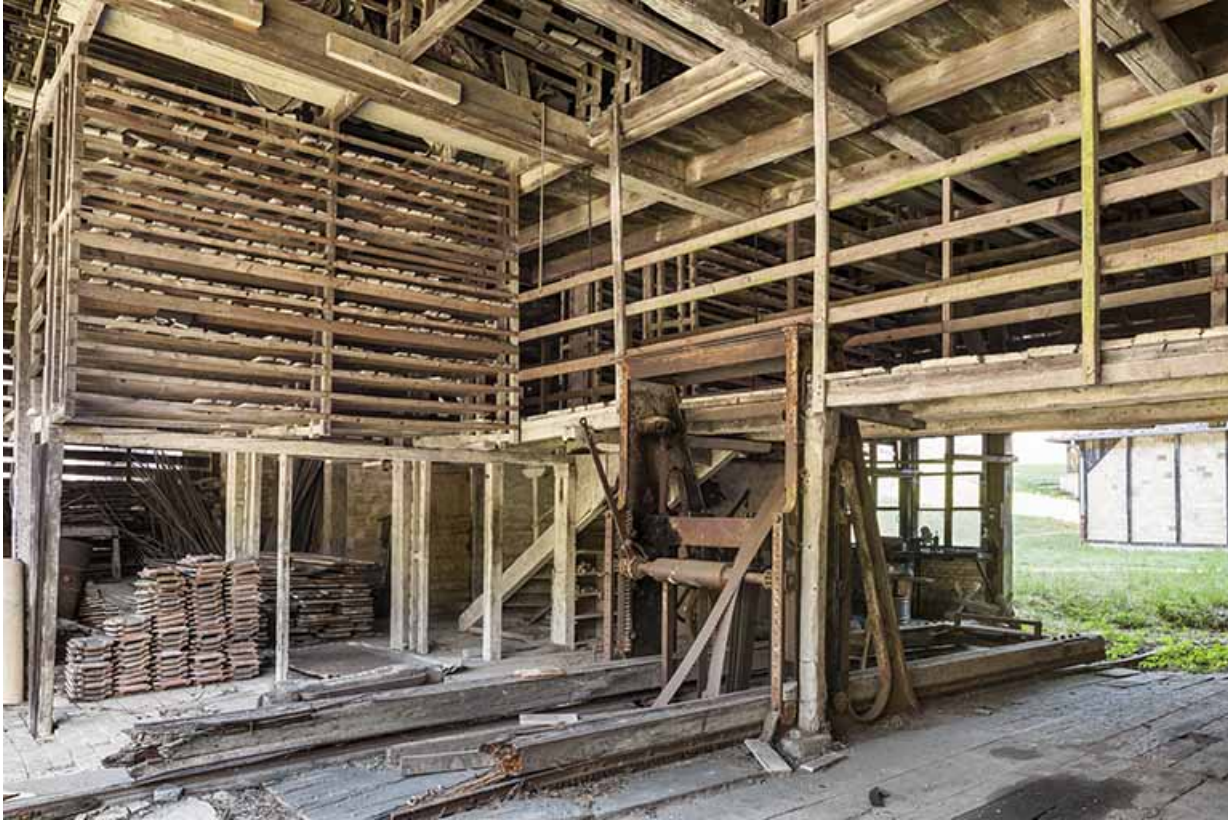
N° de l'illustration : 20152501079NUC4A

**Le séchoir. Au premier plan, le châssis de scie.**

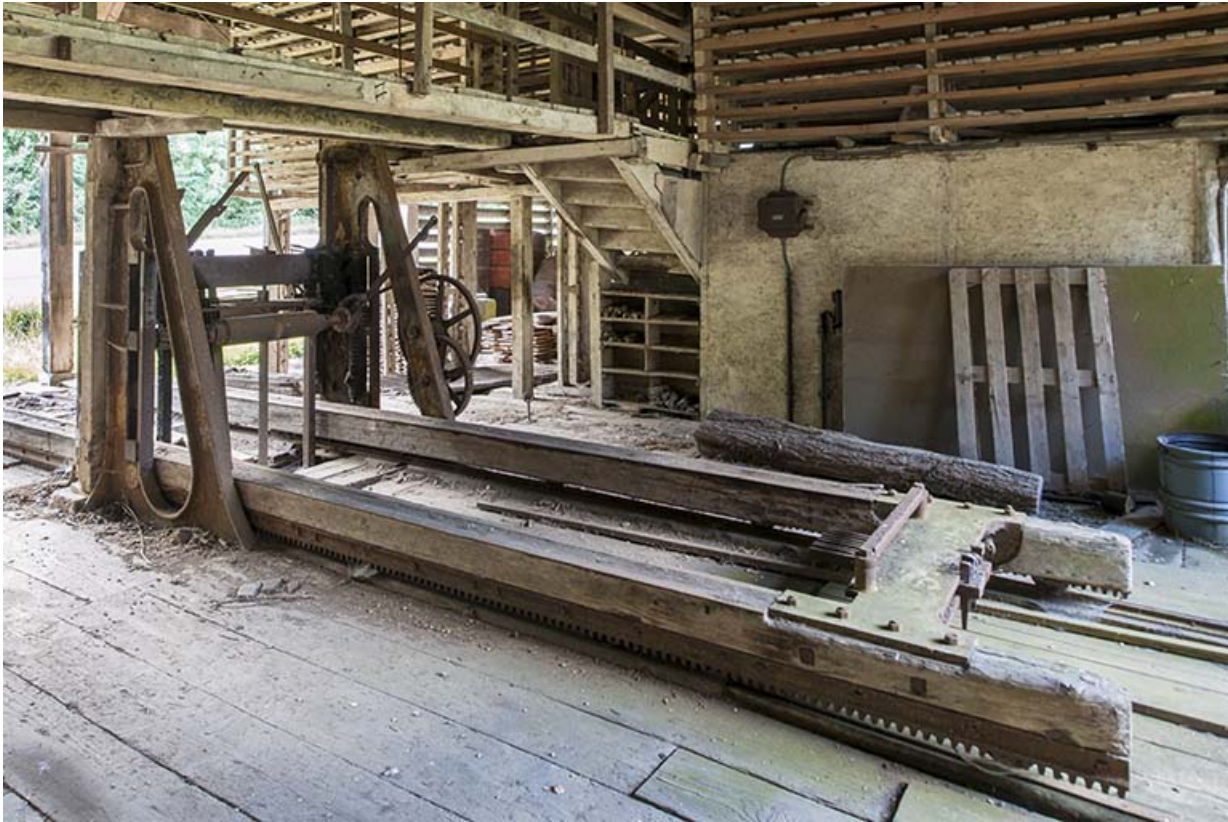
N° de l'illustration : 20152501889NUC4A

**Châssis de scie et son chariot à grumes.**

Construite vers 1845, cette modeste tuilerie établie en milieu rural est représentative des nombreuses tuileries-briqueteries qui jalonnaient le territoire comtois au 19<sup>e</sup> siècle (112 dans le Doubs en 1842). Parfaitement conservée, (séchoir, local et cheminée de la machine à vapeur, fours) sa construction fait appel aux matériaux locaux : bois, pierre et tuile. Notons la présence d'un (rare) châssis de scie multilames, fabriqué par un constructeur local, Pouguet, établi à Ornans (IA25000133).

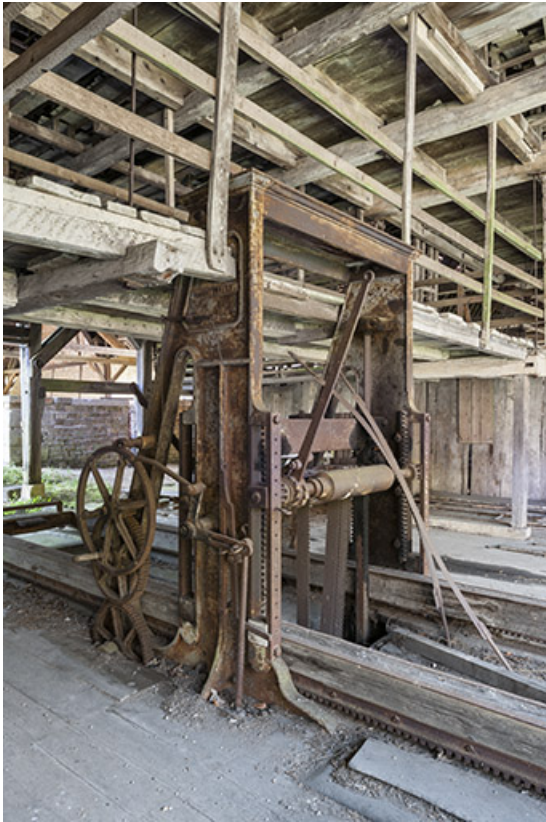
N° de l'illustration : 20152501080NUC4A

**Châssis de scie à lames multiples**

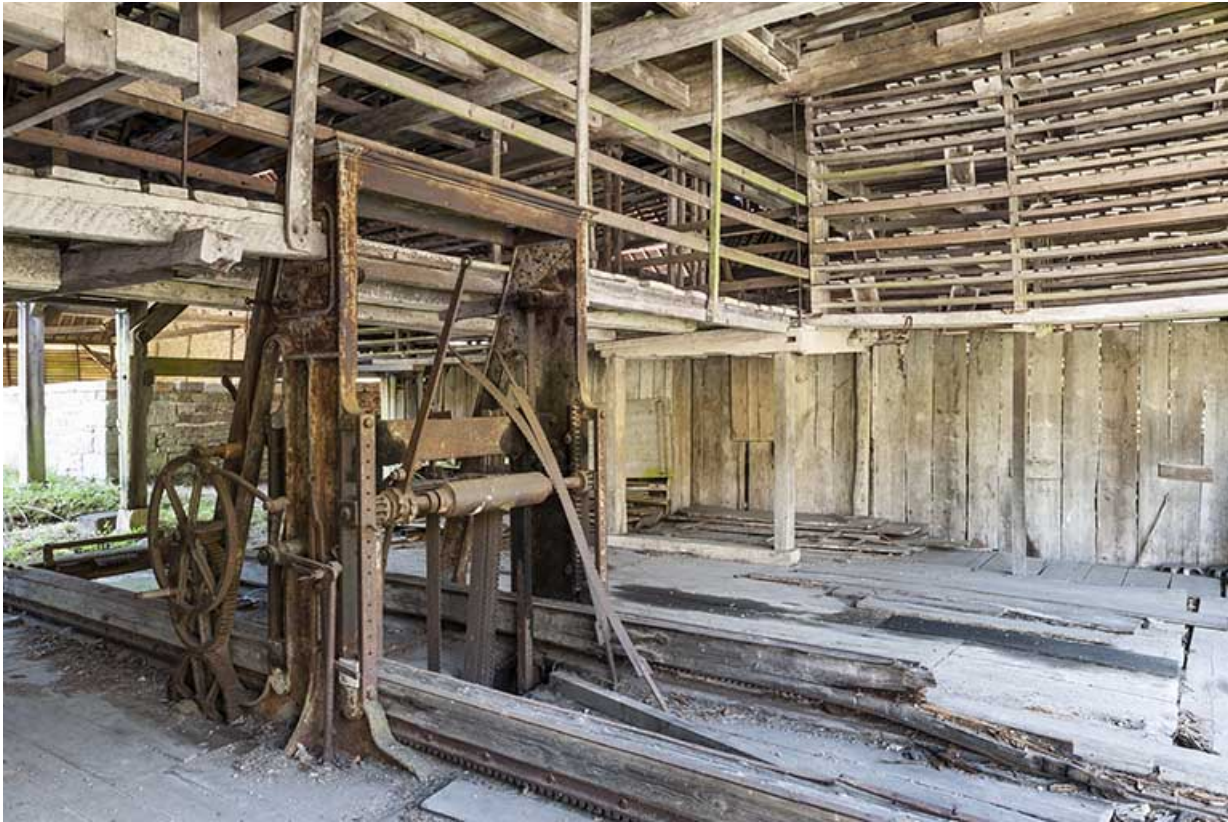
N° de l'illustration : 20152501081NUC4A

**Châssis de scie et claies de séchage.**

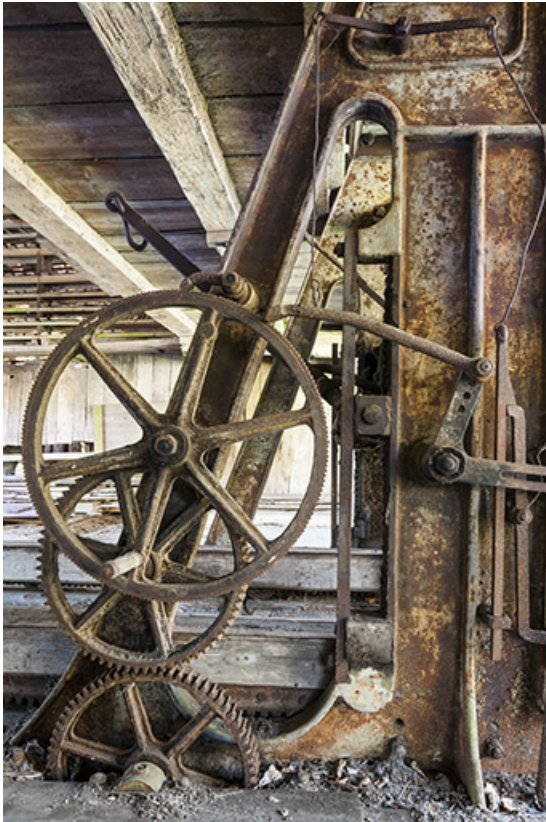
N° de l'illustration : 20152501082NUC4A

**Détail du mécanisme d'entraînement du châssis.**
