## DEMEURE, RUE DERRIÈRE LES TOURS

Bourgogne-Franche-Comté, Haute-Saône  
Gy  
rue Derrière les Tours

Dossier IA00016254 réalisé en 2013

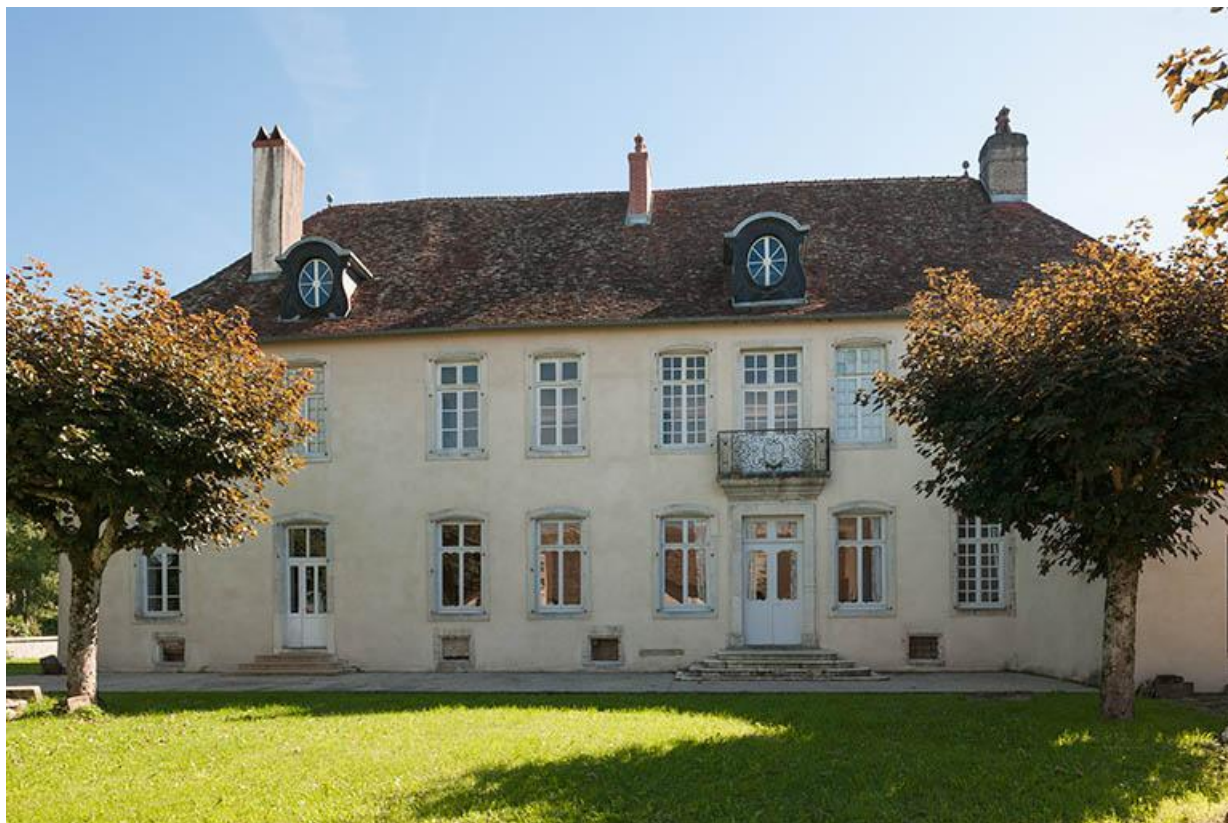
**Façade nord**  
70, Gy

La date de 1760 est portée sur le balcon de la façade nord du logis. La ferronnerie du balcon porte les initiales GG entrelacées ; ces initiales font selon toute vraisemblance référence aux noms des propriétaires de l'époque.

La façade nord du logis est rythmée par huit travées composées de baies dont les linteaux sont principalement des linteaux en arcs segmentaires. Seules une porte et une porte-fenêtre de l'étage possèdent des linteaux droits.

La cave est éclairée par quatre soupiraux quadrangulaires alors que les combles le sont par deux oculi.

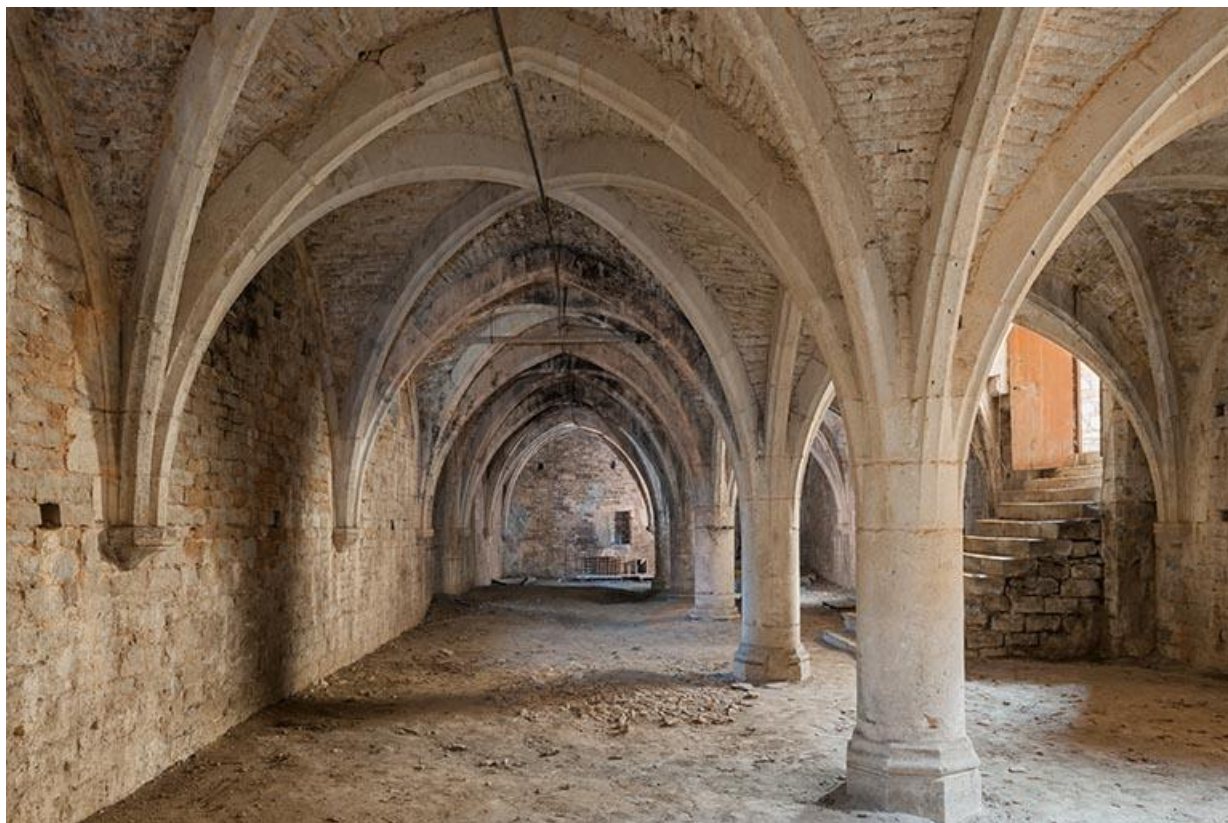
**Vue générale de la cave voûtée sur croisées d'ogives**

Le logis est construit sur une cave voutée sur croisées d'ogives exceptionnelle, composée de deux vaisseaux séparés par sept colonnes. Certains culots de retombées des ogives sont sculptés de visages humains grimaçants (homme tirant la langue...).

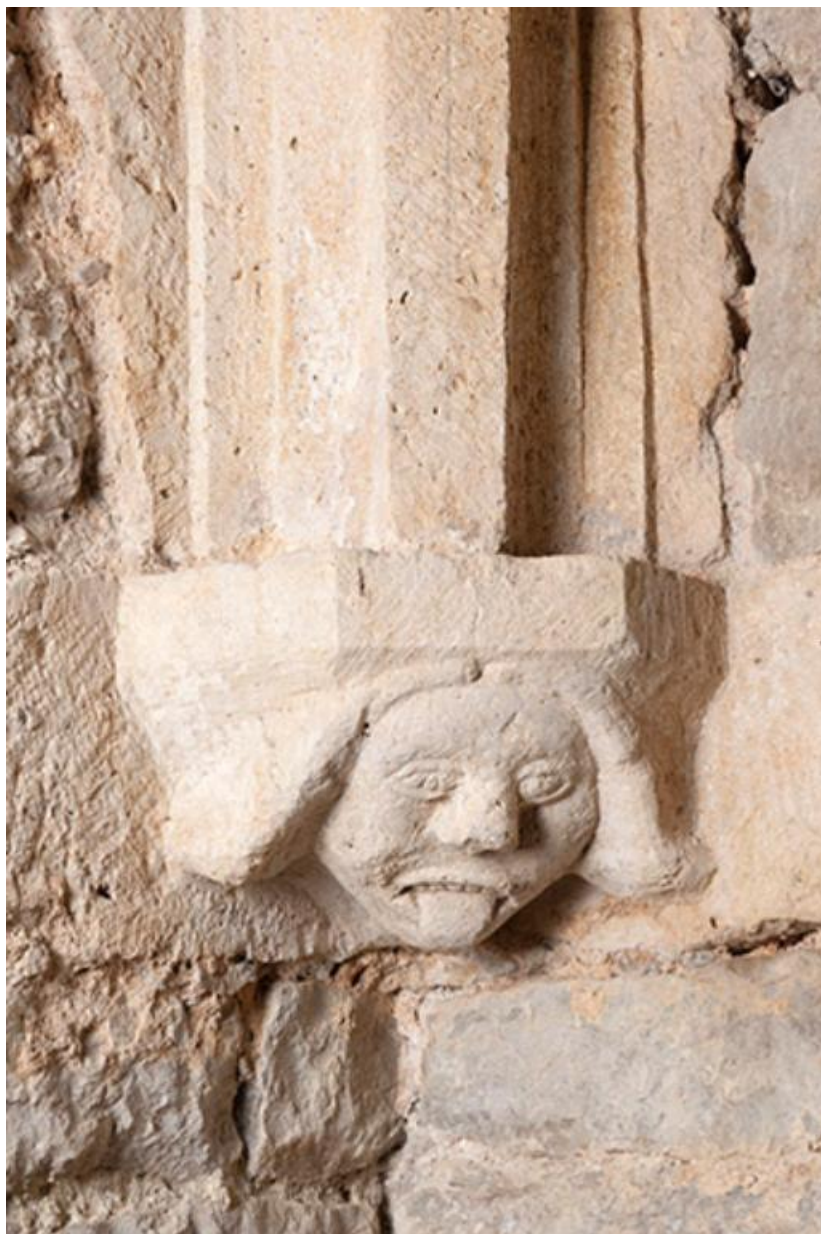
**Détail d'un culot de retombée de la voute sur croisées d'ogives**

**Détail d'un culot de retombée de la voûte sur croisées d'ogives**

La mention d'un édifice en 1485 à cet emplacement correspond assez bien à l'architecture de certaines parties du bâtiment qui présentent les caractéristiques architecturales de la charnière des 15<sup>e</sup> et 16<sup>e</sup> siècles. Ainsi par exemple, en partie nord (rue Ménans), il subsiste des vestiges de baies murées dont le décor est propre à cette époque en architecture : baguettes croisées aux angles supérieurs, bases prismatiques des moulures... Certaines baies de la façade sud : porte en anse de panier surmontée d'une accolade, fenêtre à linteau décoré d'une double accolade... présentent également un décor de la fin du 15<sup>e</sup> et du début du 16<sup>e</sup> siècle. Par ailleurs, les voutes sur croisées d'ogives de la cave ainsi que le décor des culots (visages sculptés) attestent également cette époque de réalisation.
