ÉGLISE PAROISSIALE SAINT-GERMAIN D'AUXERRE

Bourgogne-Franche-Comté, Côte-d'Or
Pernand-Vergelesses
rue Jacques-Copeau, rue du Paulant

Dossier IA21004656 réalisé en 2010 revu en
2017

Auteur(s) : GRAHAL, Marion Lenoir

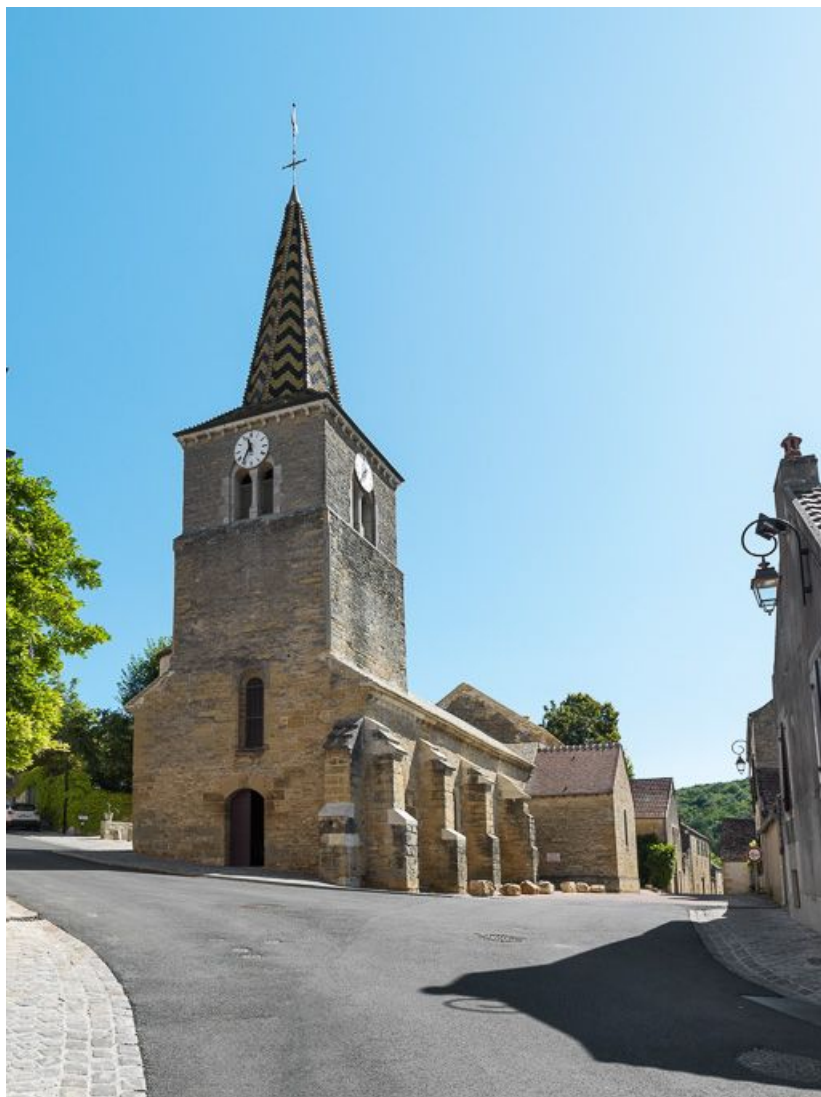
Vue d'ensemble, façade et élévation sud-ouest.

Situé au centre du village, l'édifice, orienté et de plan en croix latine, est précédé d'une tour-clocher à trois niveaux et surmonté d'une flèche couverte en tuiles plates plombifères. Le premier niveau est percé de deux baies, dont la porte qui accède à la nef ; le deuxième niveau, aveugle, contient le mécanisme de l'horloge ; le troisième niveau, percé de quatre baies géminées, abrite la chambre des cloches. Au nord de la tour-clocher s'élève une tourelle ; couverte d'un toit à croupe ronde de tuiles plates, elle abrite un escalier à vis en pierre de taille éclairé par des jours conduisant au deuxième étage. Une corniche à modillons court le long des murs de la nef et du clocher. L'élévation du chœur est supérieure à celle de la nef.

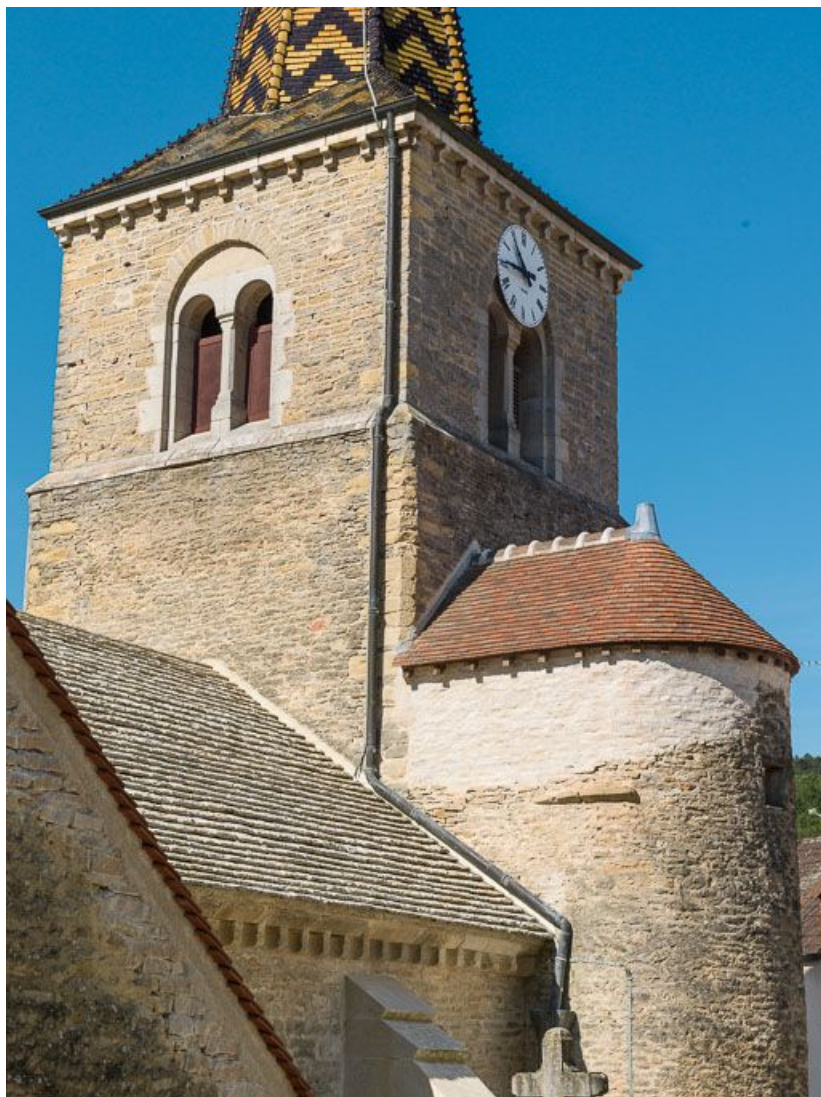
Clocher et sa tourelle d'escalier.

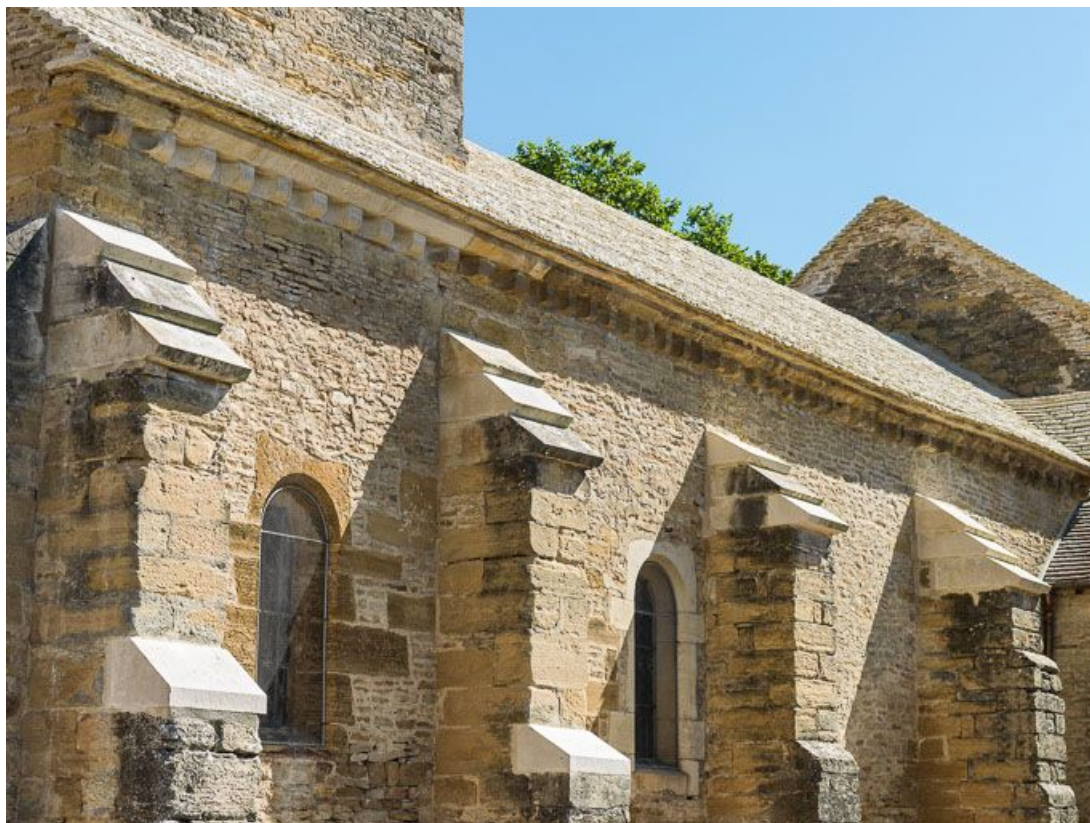
Élévation sud-ouest, détail des contreforts et de la corniche.

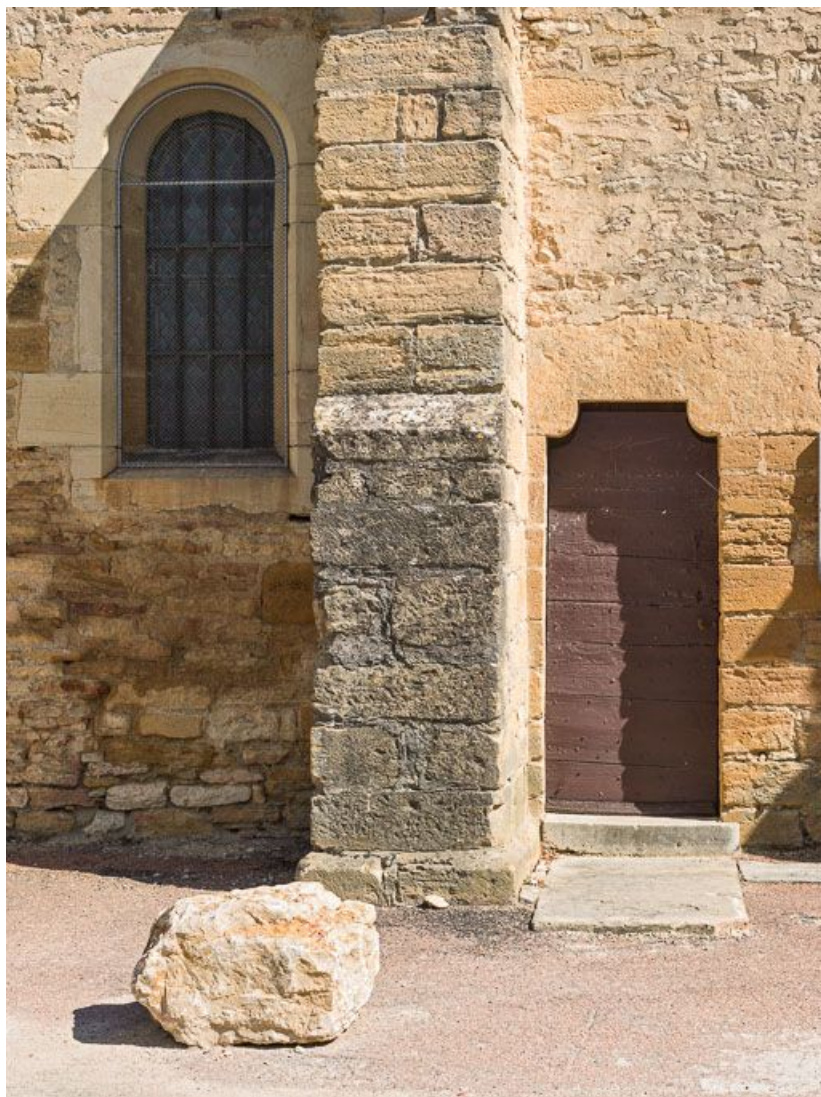
Élévation sud-ouest, détail de la porte latérale.

La nef, à deux pans, est couverte de pierre calcaire (laves). Elle est éclairée au sud par trois baies en plein-cintre fermées par des verrières et une porte à linteau sur coussinets qui ouvre sur la nef. Au nord, elle n'est éclairée que par une baie close par une verrière. L'édifice est épaulé par 13 contreforts à chaperon en lave. Il est flanqué de deux chapelles dont le toit à deux pans est couvert de tuiles plates. Le chœur à chevet plat comporte un oculus et une petite baie rectangulaire éclaire les combles.

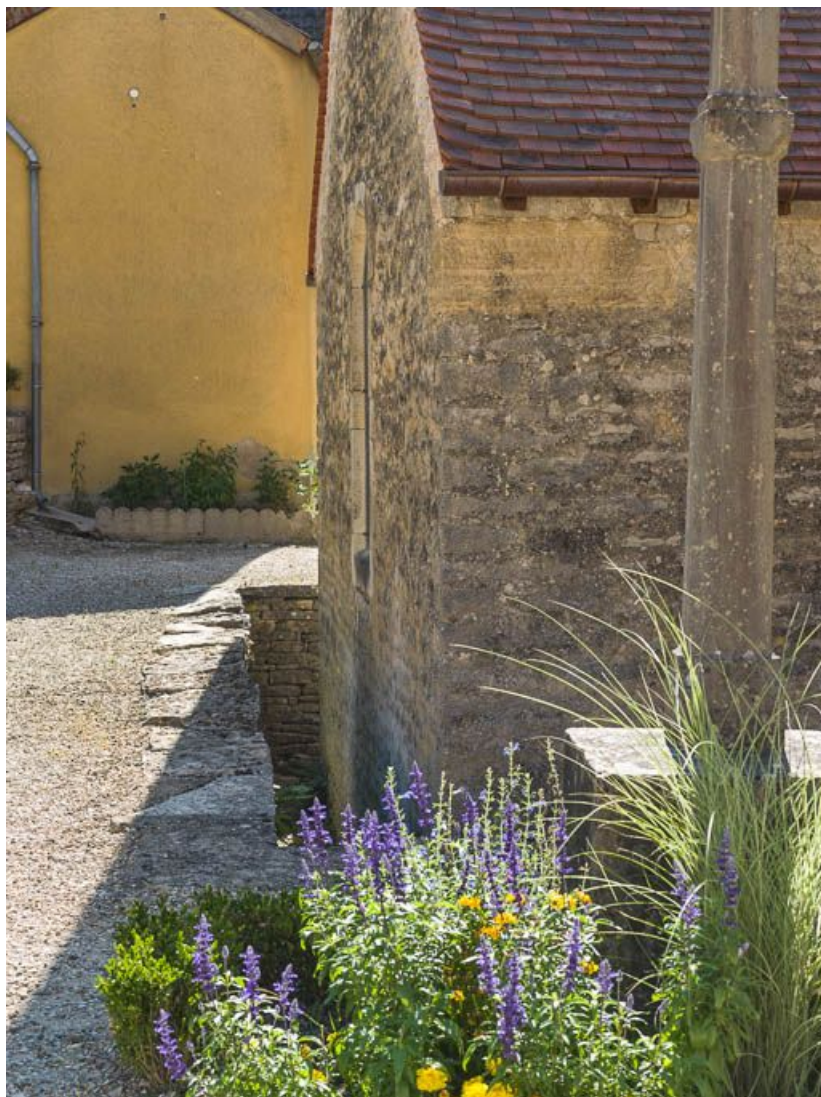
Fossé d'assainissement de la chapelle nord-est.

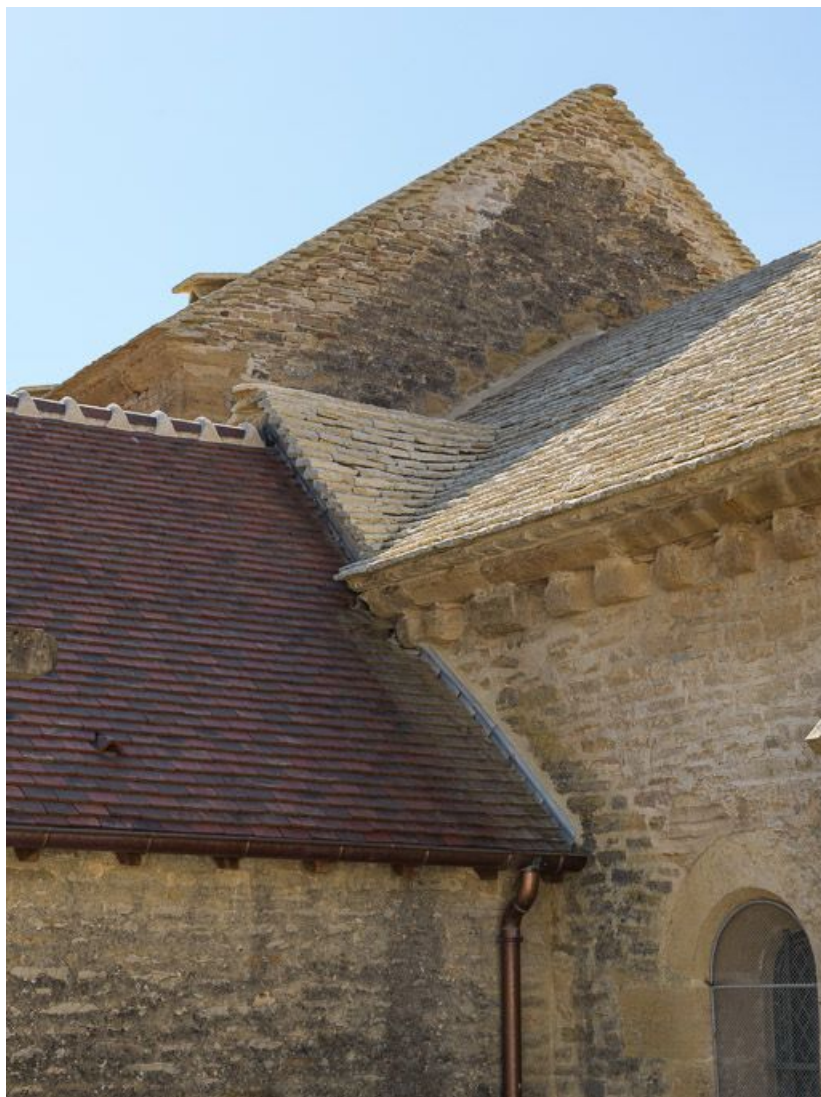
Détail des toitures du chœur, de la chapelle nord-est et de la nef.

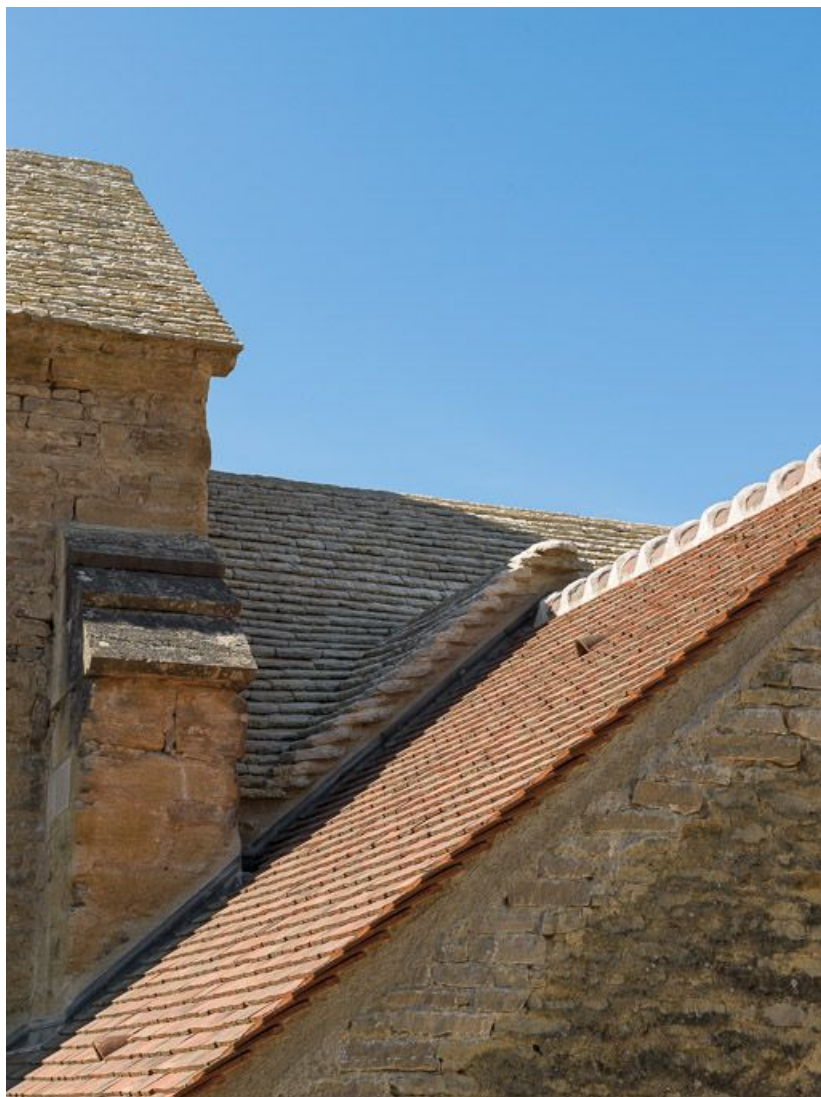
Détail des toitures du chœur, de la chapelle nord-est et de la nef.

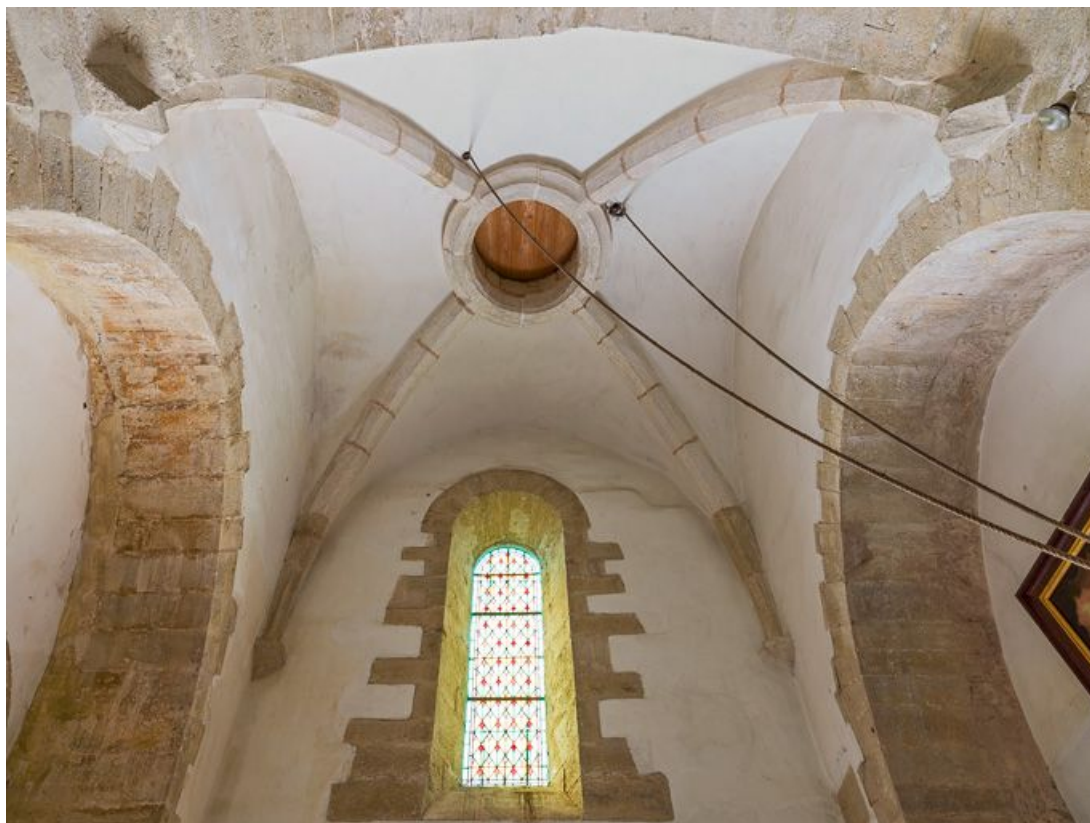
Voûte de la travée sous clocher.

L'édifice comprend une nef à un vaisseau de quatre travées, un transept et un chœur d'une travée et chevet plat. La nef est couverte d'une voûte en berceau brisé séparée par des arcs doubleaux reposant sur des pilastres. La moulure de ces pilastres court sur les murs de la nef et suit le tracé des baies. A noter que le premier doubleau repose sur des piliers massifs marquant

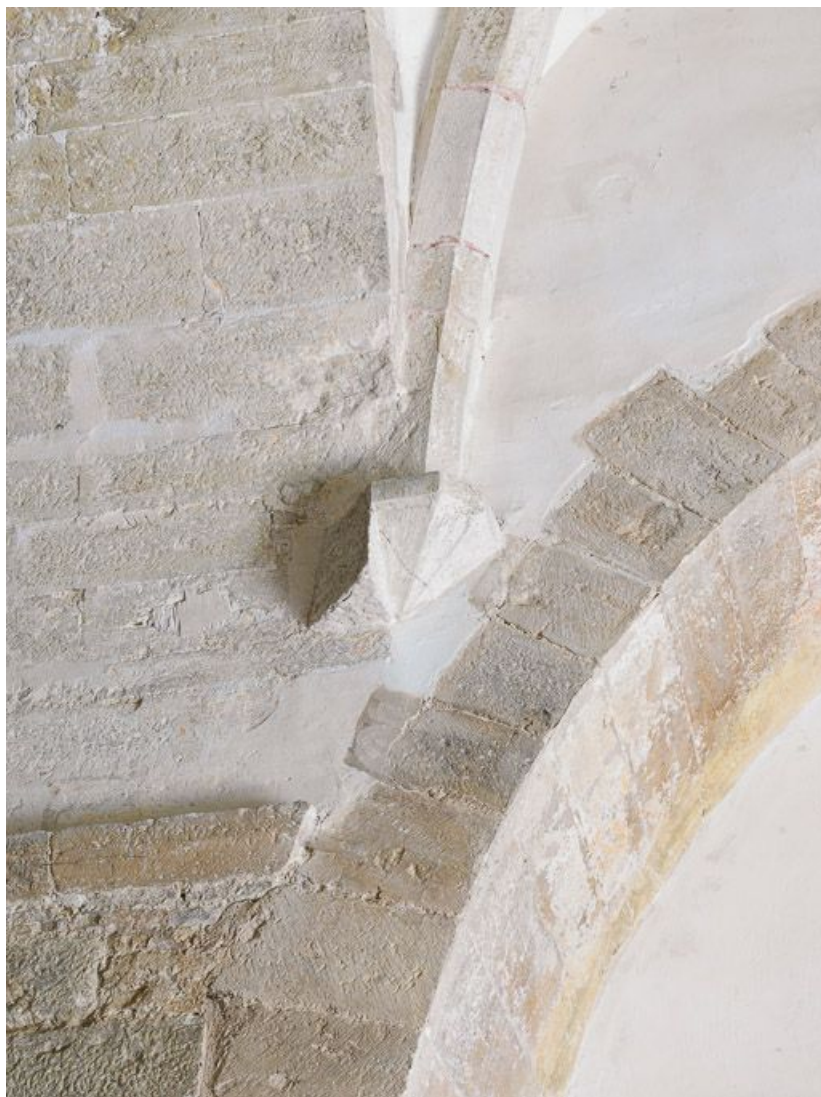
Culot de la voûte de la travée sous clocher.
21, Pernand-Vergelesses rue Jacques-Copeau

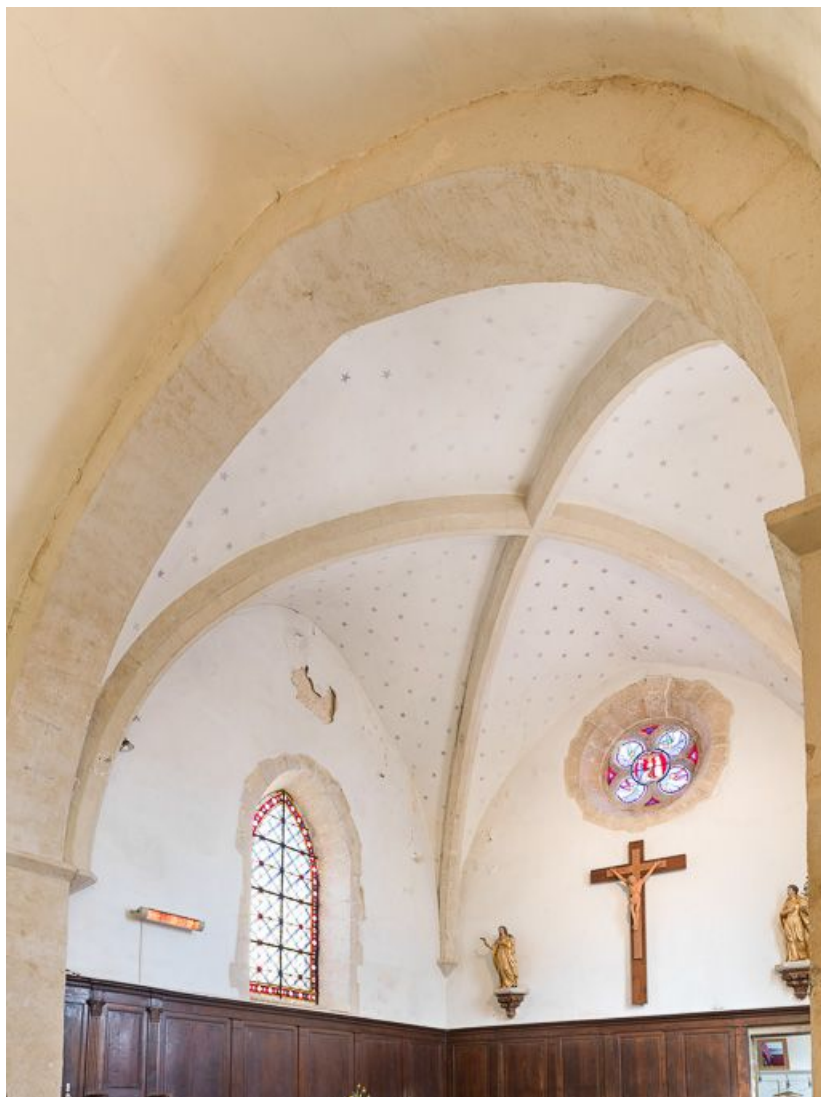
Voûte du chœur.

On accède au chœur par un emmarchement à un degré. Voûté d'ogives reposant sur des piliers à l'entrée et sur des culots à facettes à l'est, il est éclairé par trois baies dont un oculus à l'est, fermé par une verrière représentant un calvaire, et par deux baies en arc brisé au nord et au sud, closes de verrières décoratives. Une porte au fond du chœur ouvre sur la sacristie, voûtée d'arêtes.

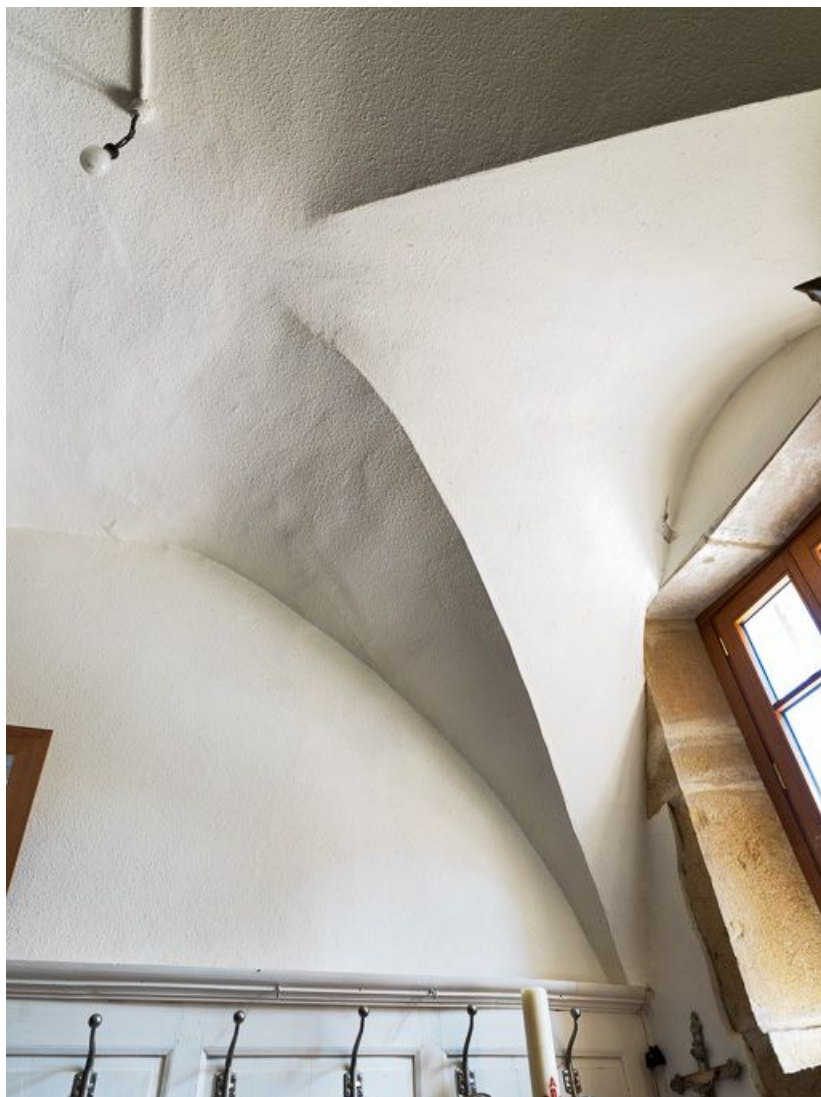
Voûte de la sacristie.

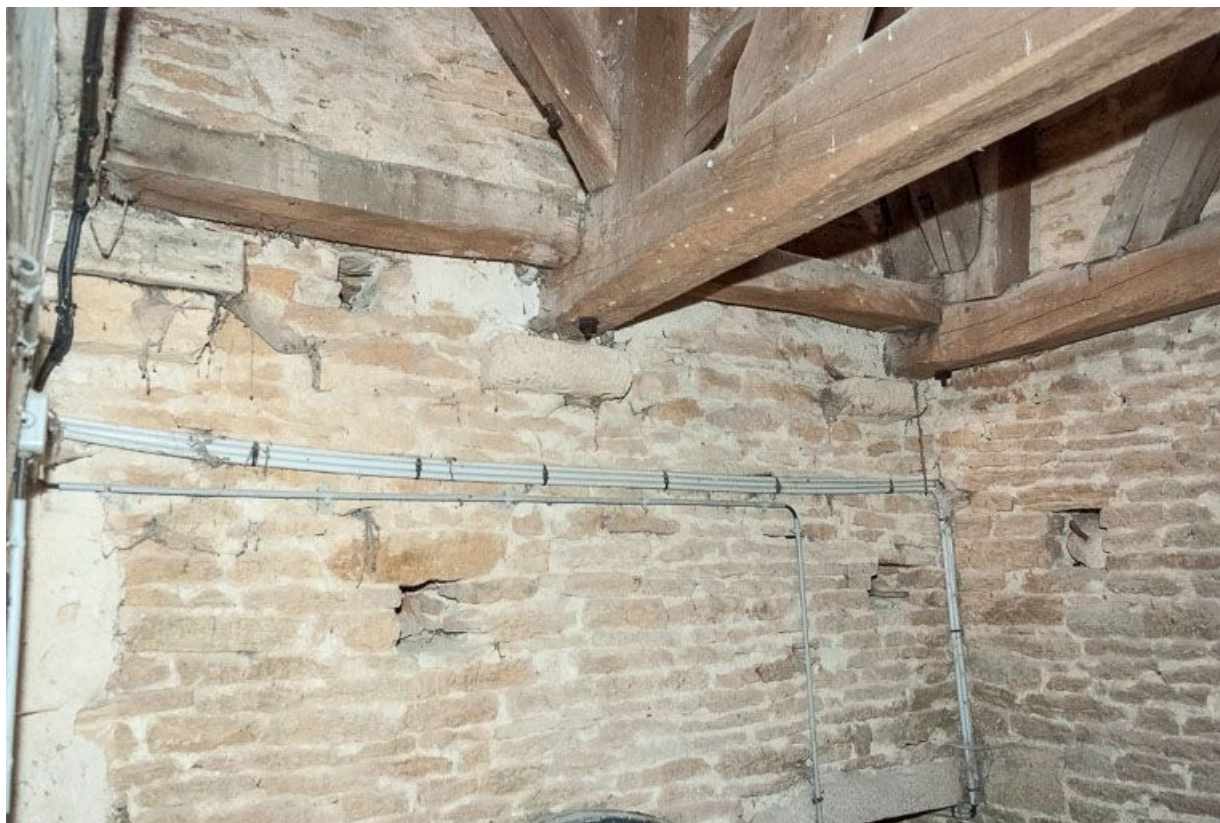
Befroi du clocher.

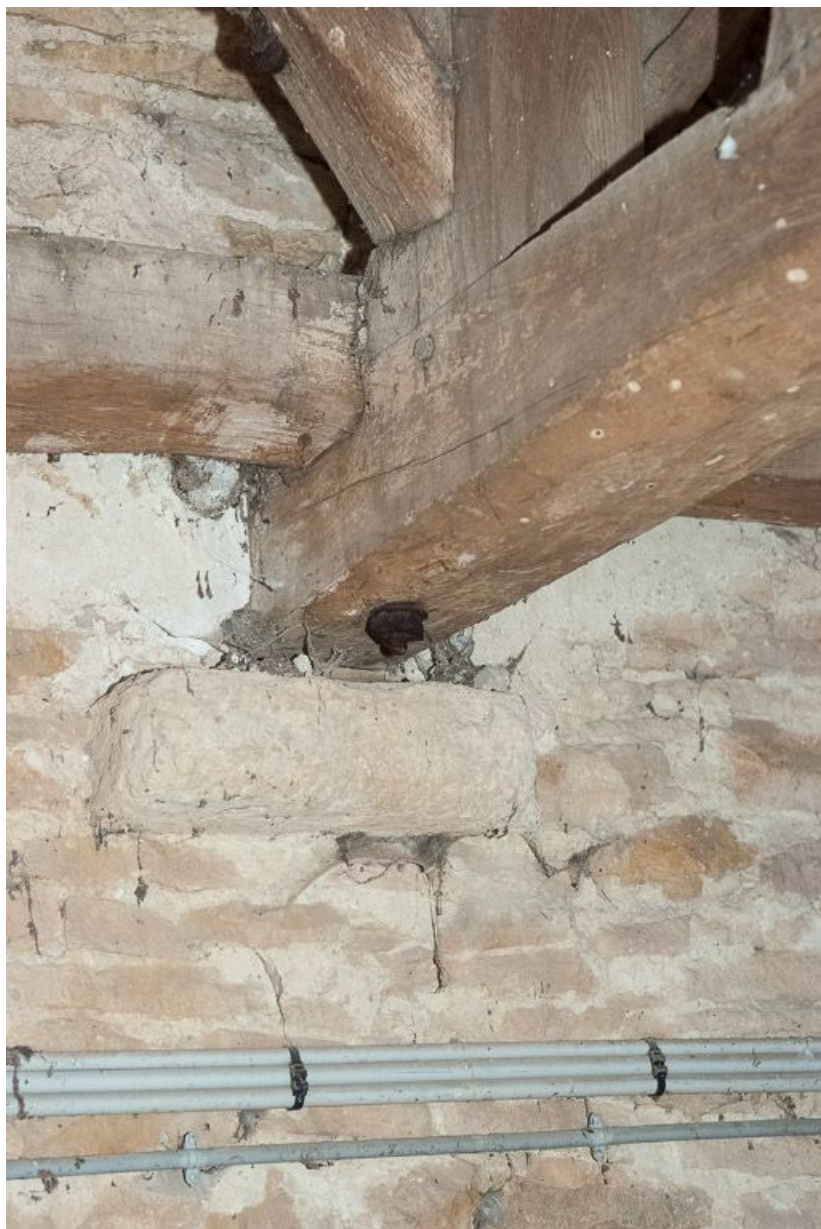
Détail d'un support en pierre du beffroi.

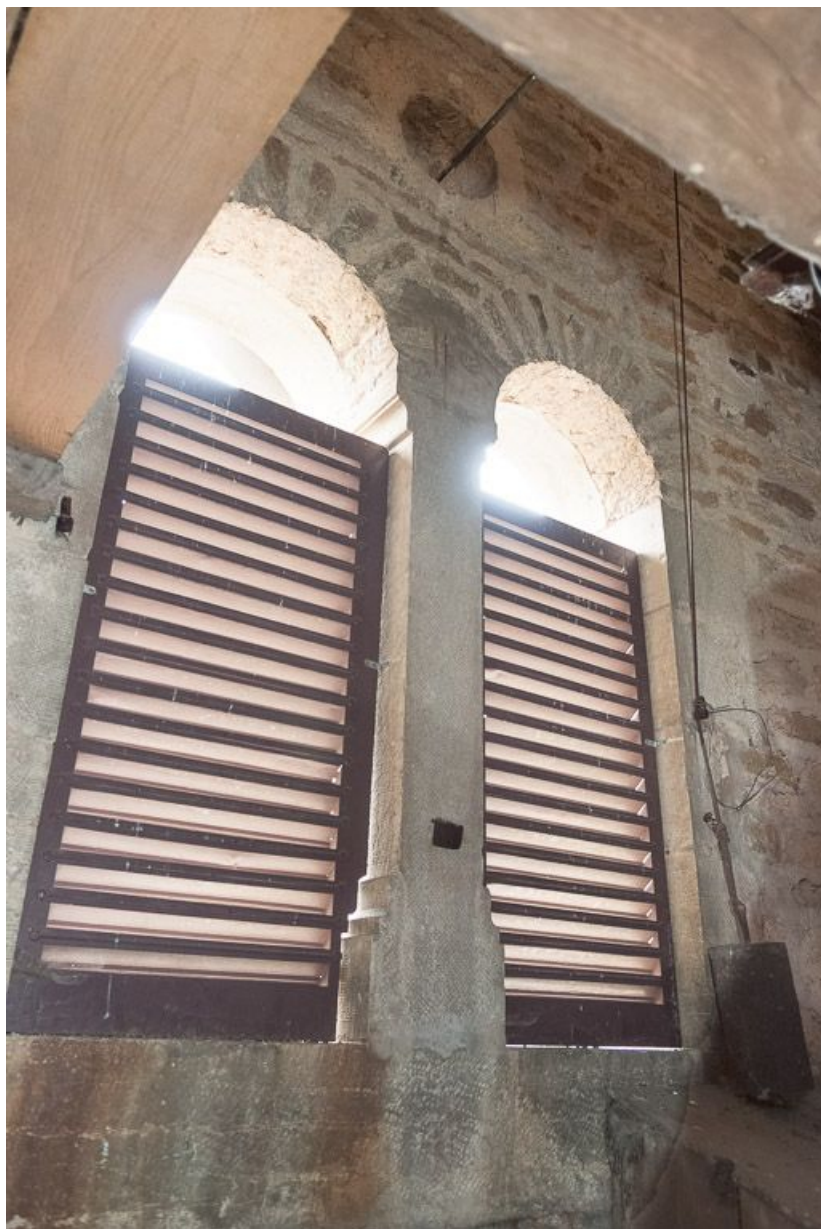
Baie du clocher et abat-sons.

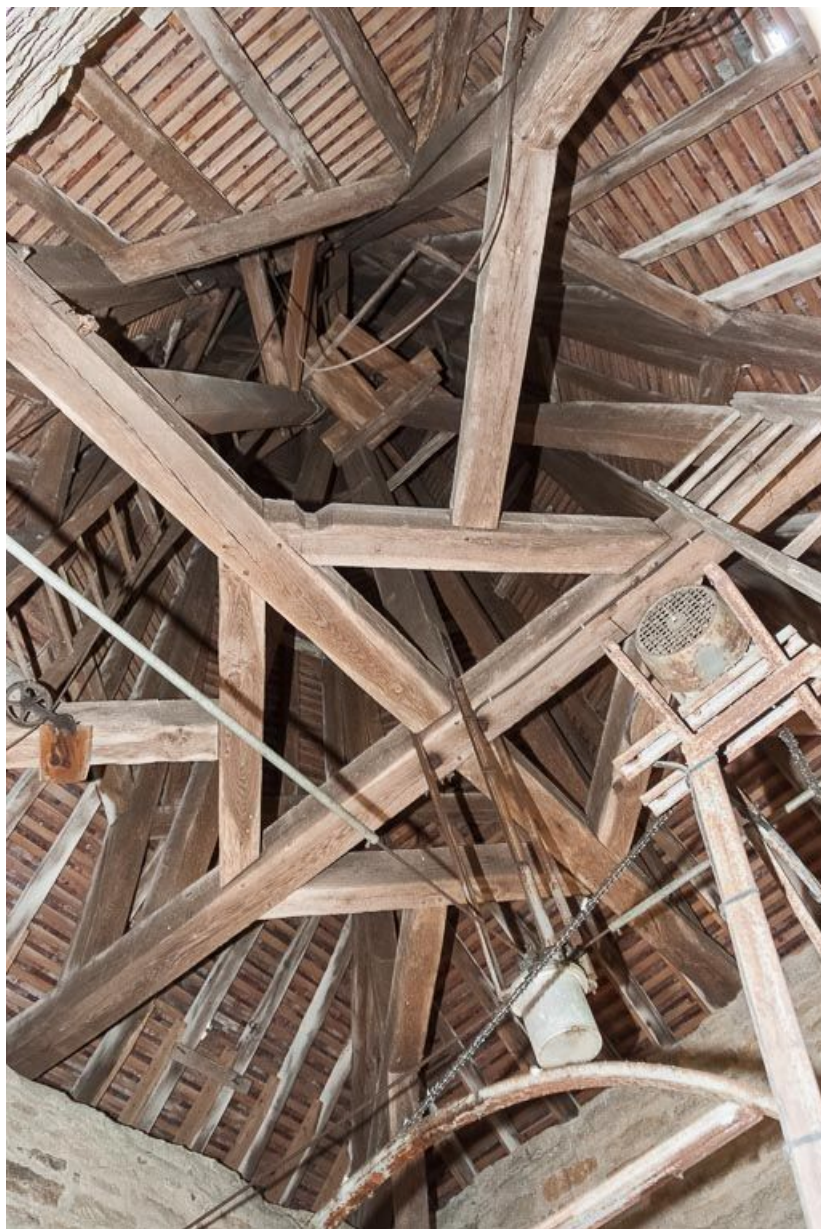
Charpente de la flèche du clocher.

Le clocher est modifié au 19e siècle : l'ajout d'une flèche, prévue en 1829, est ajournée, sans doute pour des difficultés financières, elle sera finalement construite en 1859. F. Goin en donne une description (devis du 12 février 1859- Archives départementales de la Côte-d'Or II O 479-7) : " Le clocher actuel de l'église de Pernand se compose d'une tour carrée surmontée d'une toiture en lave portée sur deux pignons et percée à son sommet de quatre baies géminées. Le clocher ainsi que la majeure partie de l'église appartient à la dernière partie de l'époque romane [...] le revêtement aurait lieu en tuiles vernies afin qu'il s'harmonise mieux avec le reste des constructions."

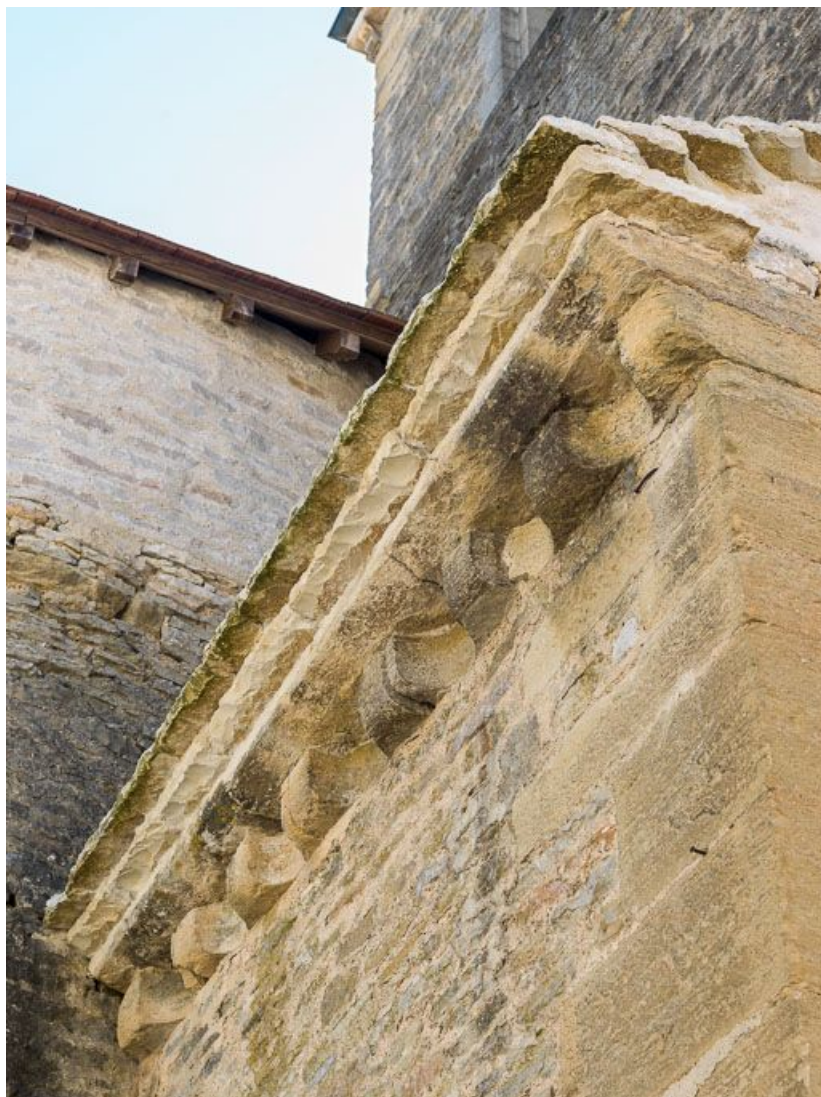
Élévation nord-est, détail des corniches.

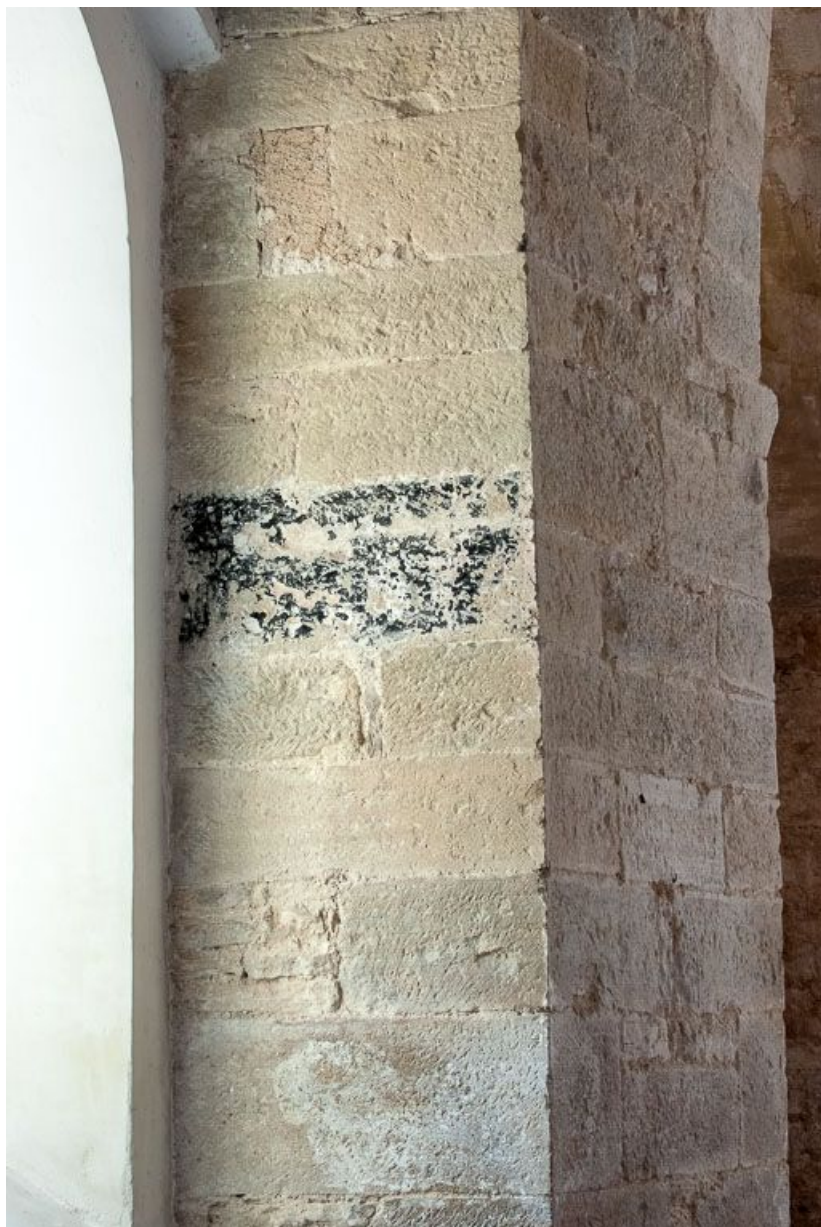
Traces de litre funéraire dans la nef.

Des traces de litre funéraire sont visibles près de la porte conduisant à l'escalier de la tourelle, à l'entrée des fonts baptismaux et disparaissent sous l'enduit des murs de la nef. Des traces de peinture rouge dessinant un faux appareillage, soulignent l'intrados des arcades de part et d'autre de la première travée. La première travée ouvre à droite sur les fonts baptismaux et à gauche, une porte donne accès à la tourelle d'escaliers menant au clocher. Elle est voûtée d'ogives reposant sur des culots à facettes, le centre de la voûte est percé d'une ouverture circulaire. L'espace qui s'apparente à la chapelle des fonts baptismaux est matérialisé par un emmarchement recouvert de tommettes. On y trouve également un renforcement de format carré. Cet espace est éclairé par une baie en plein-cintre semblable aux autres baies de la nef et fermée par une verrière représentant le baptême du Christ.

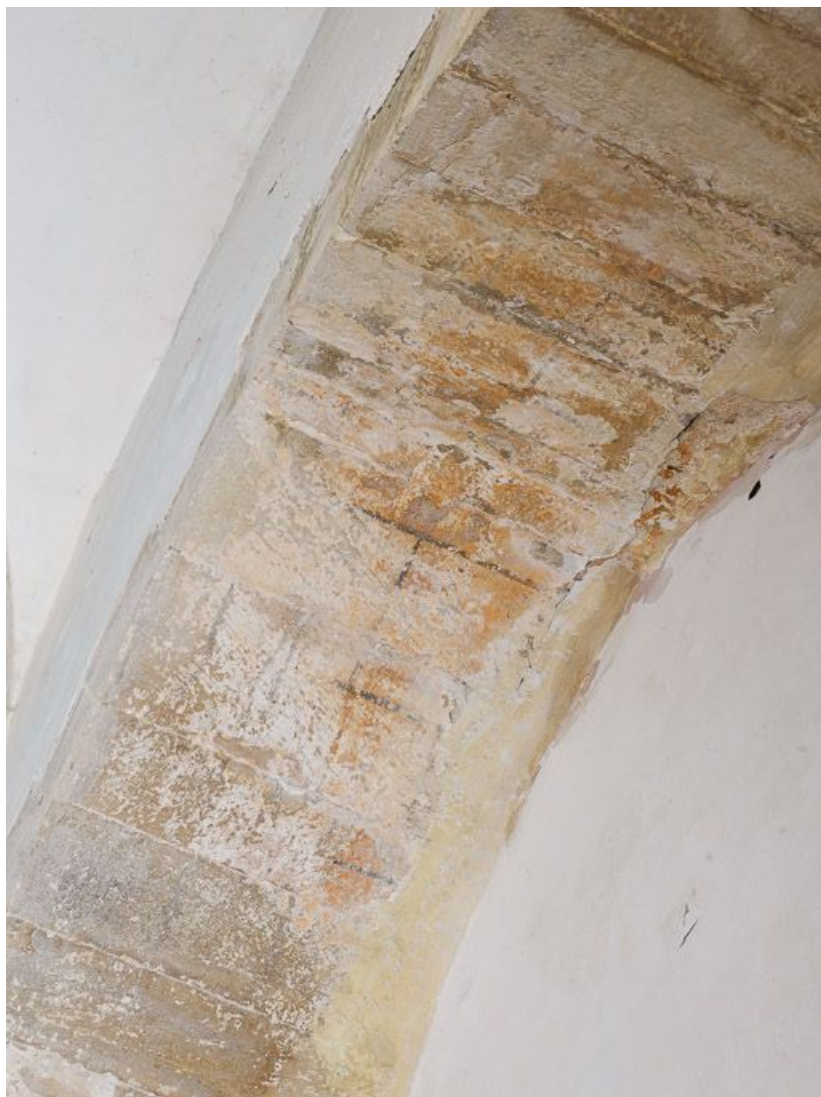
Détail des traces de peintures murales dessinant un faux appareillage, au niveau de la 1ère travée.
21, Pernand-Vergelesses rue Jacques-Copeau

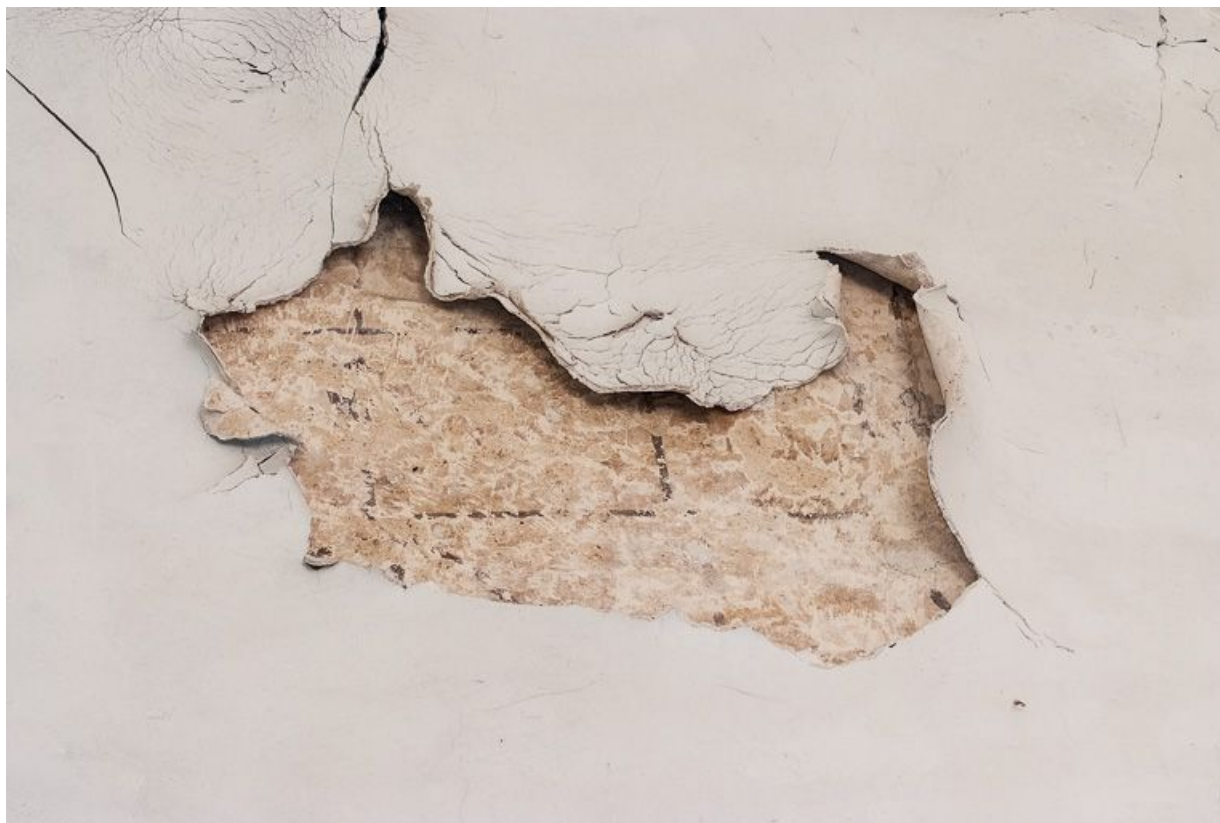
Détail de l'enduit du chœur.

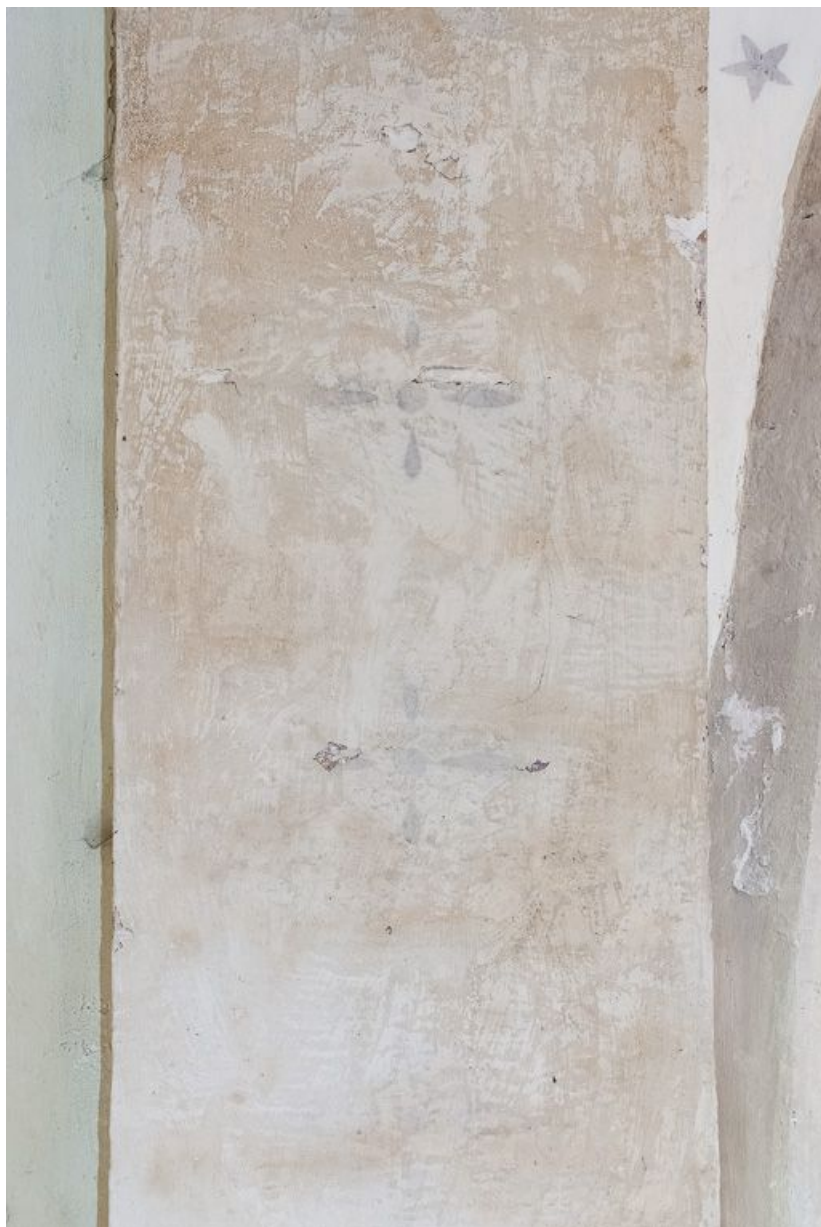
Détail des traces de peintures murales du chœur.
