SITE DE L'ÉCLUSE DE SEURRE

Bourgogne-Franche-Comté, Côte-d'Or
Trugny
PK 184

Dossier IA21005703 réalisé en 2018
Auteur(s) : Aurélie Lallement, Virginie Malherbe

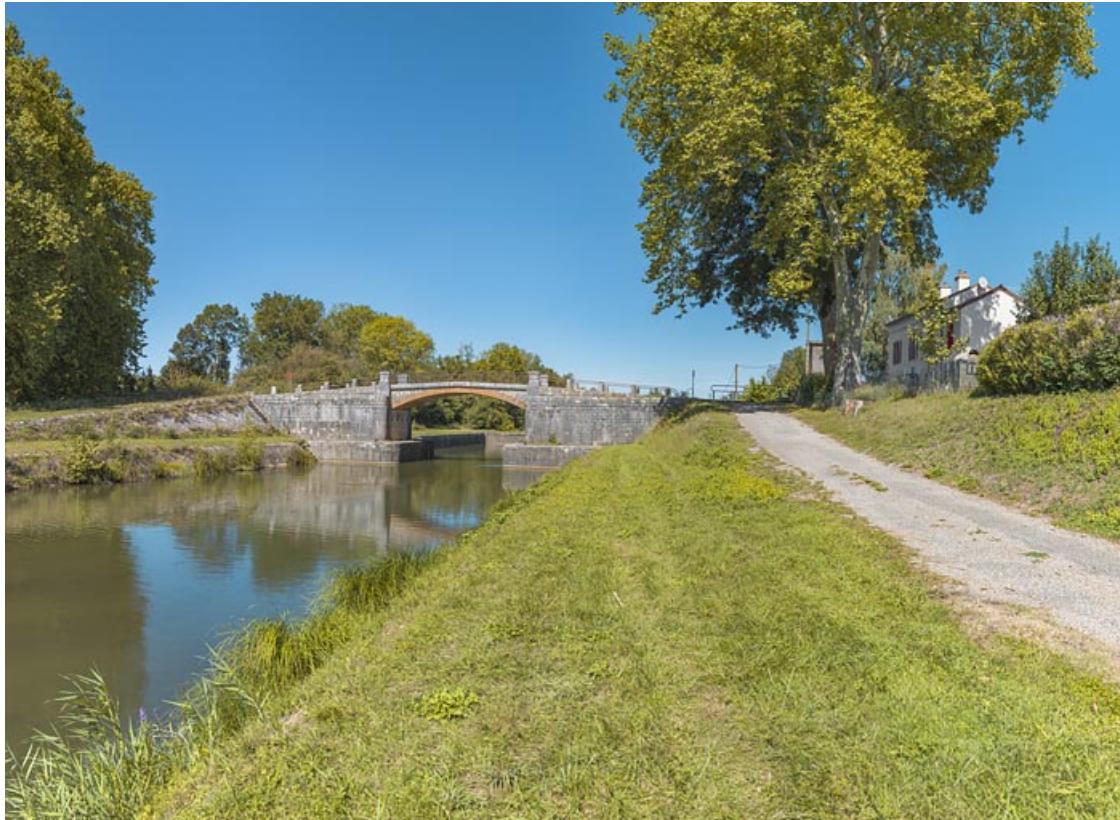
N° de l'illustration : 20192100224NUC4A

Vue d'ensemble du site, daval avec, à droite, la maison éclusière.

Le site se compose d'un sas en maçonnerie de pierre de taille et de moellons, élargi dans sa partie centrale, d'une maison éclusière et d'un pont sur écluse. Les portes d'écluse ne sont plus en place. On peut encore voir les traces des mécanismes le long du sas. Sur les culées du pont on trouve des traces de halage, une échelle de crues et des escaliers.

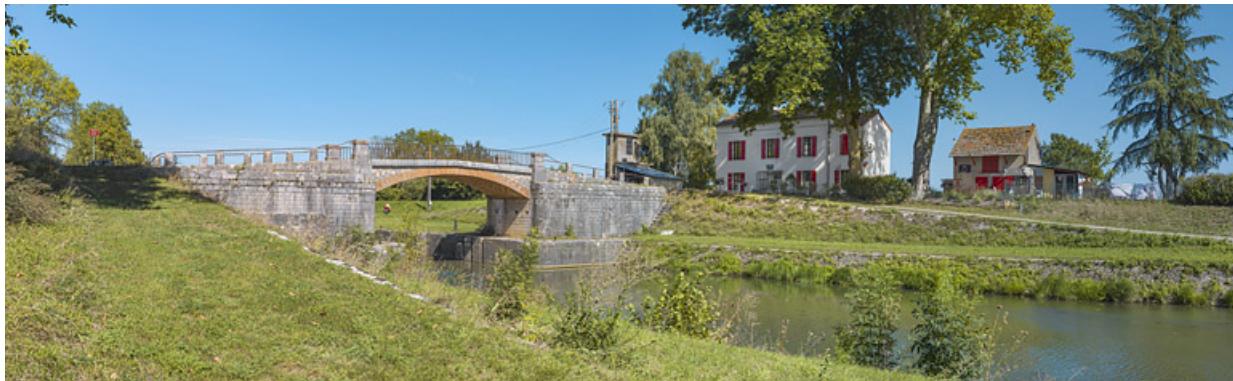
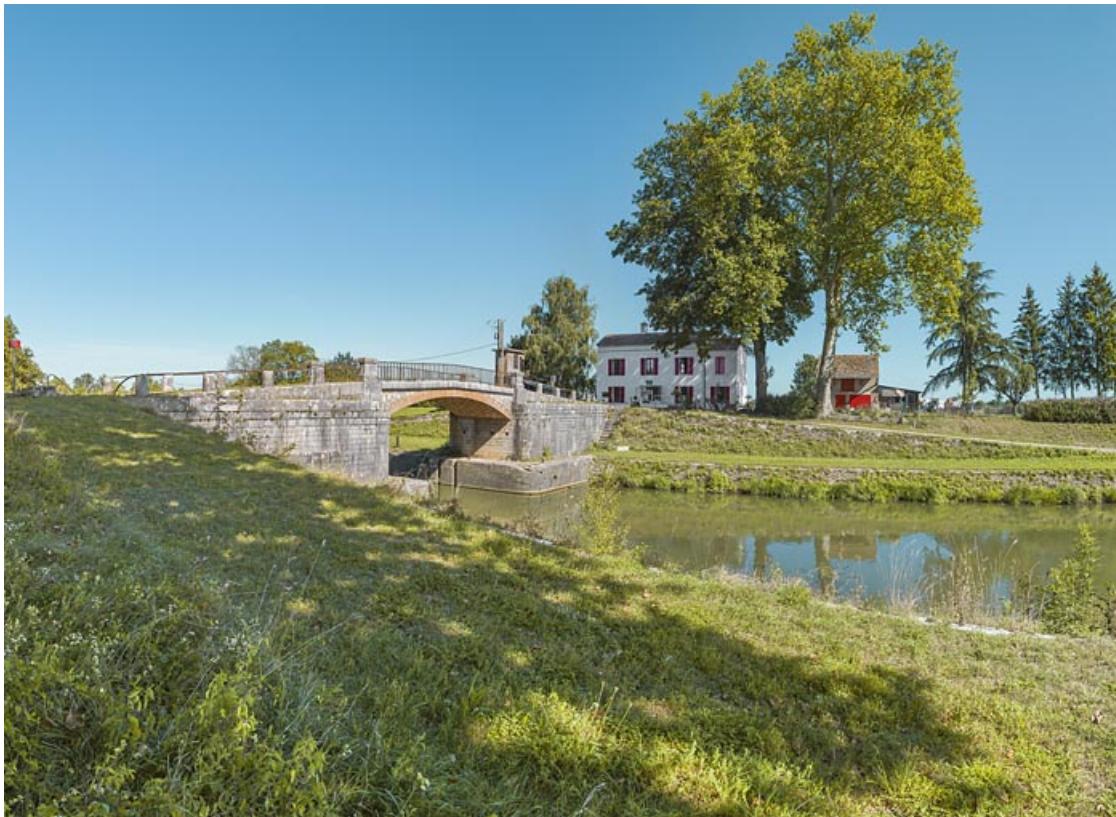
Vue d'ensemble du site, avec au centre, le pont sur écluse et à droite la maison éclusière et ses dépendances.

Vue d'ensemble du site, avec au centre, le pont sur écluse et à droite la maison éclusière et ses dépendances.
21, Trugny, lieudit : PK 184

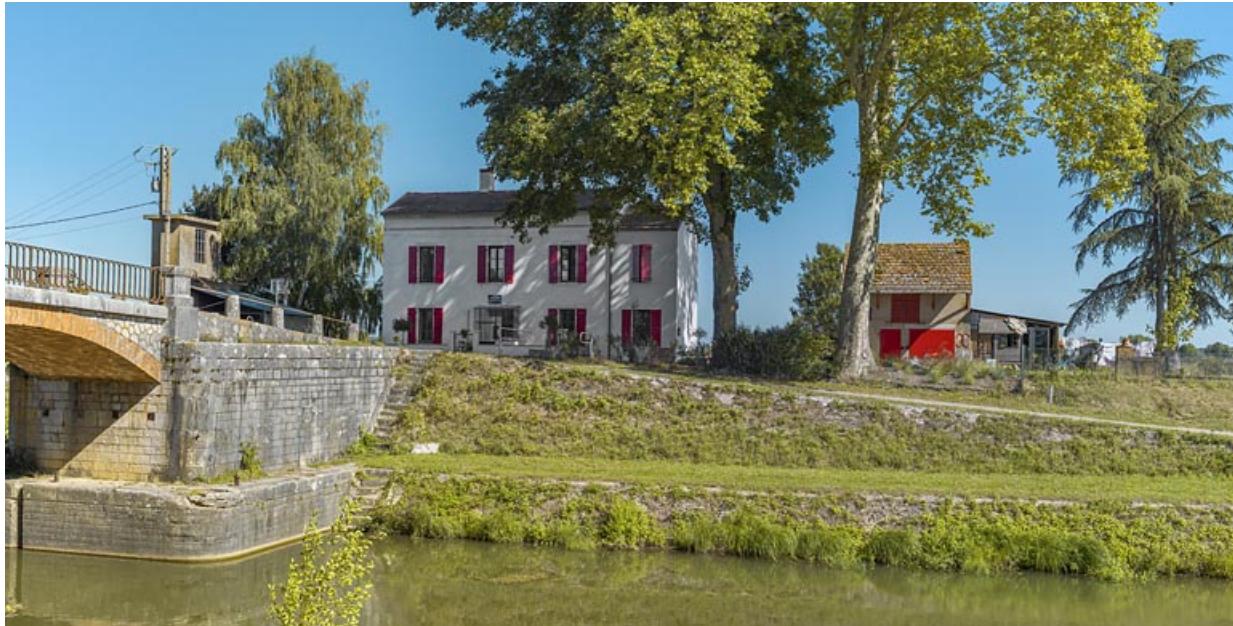
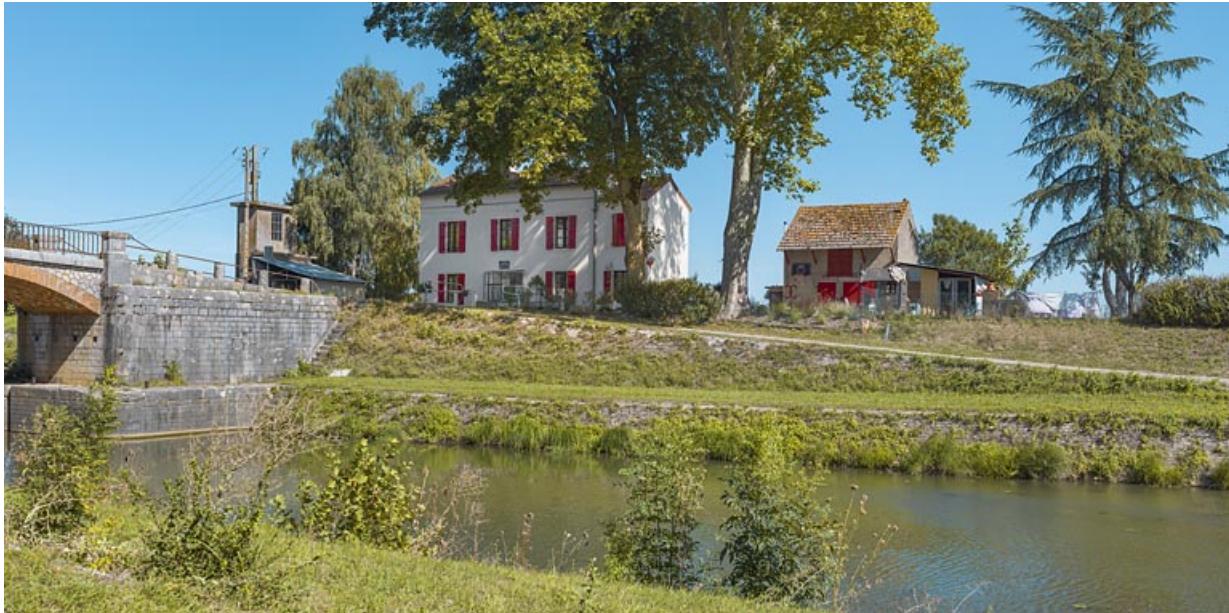
Une partie du pont et la maison éclusière.

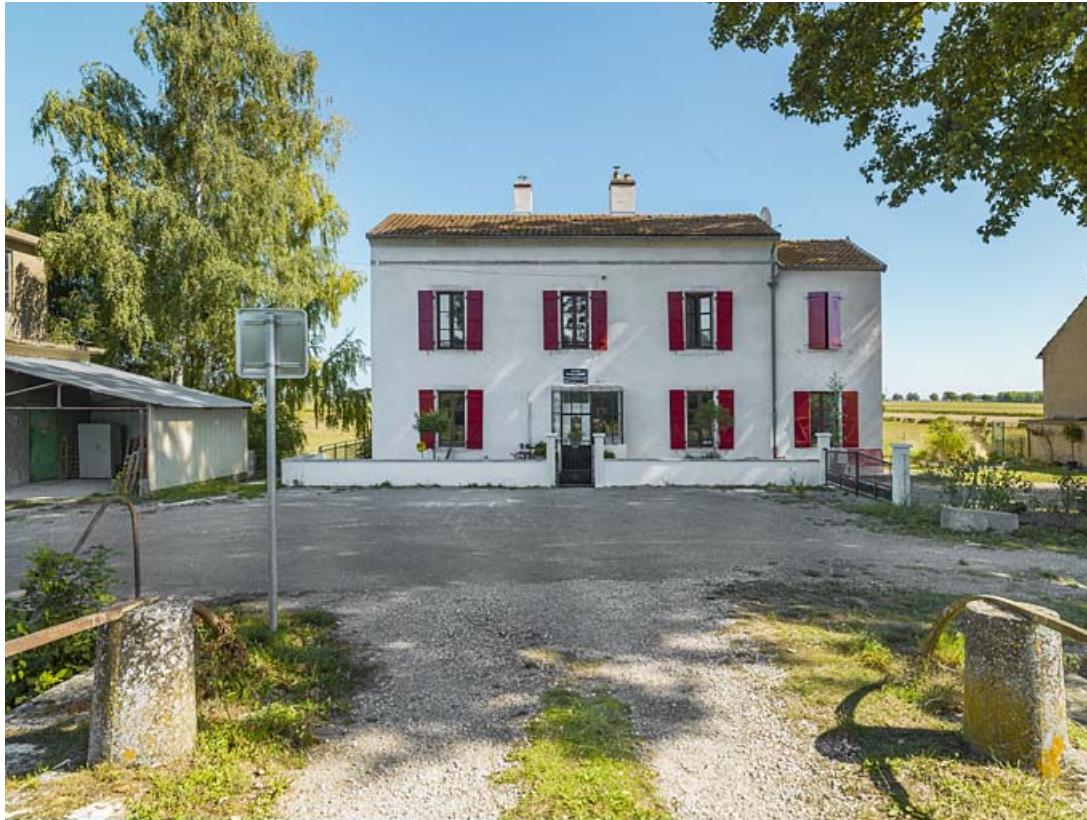
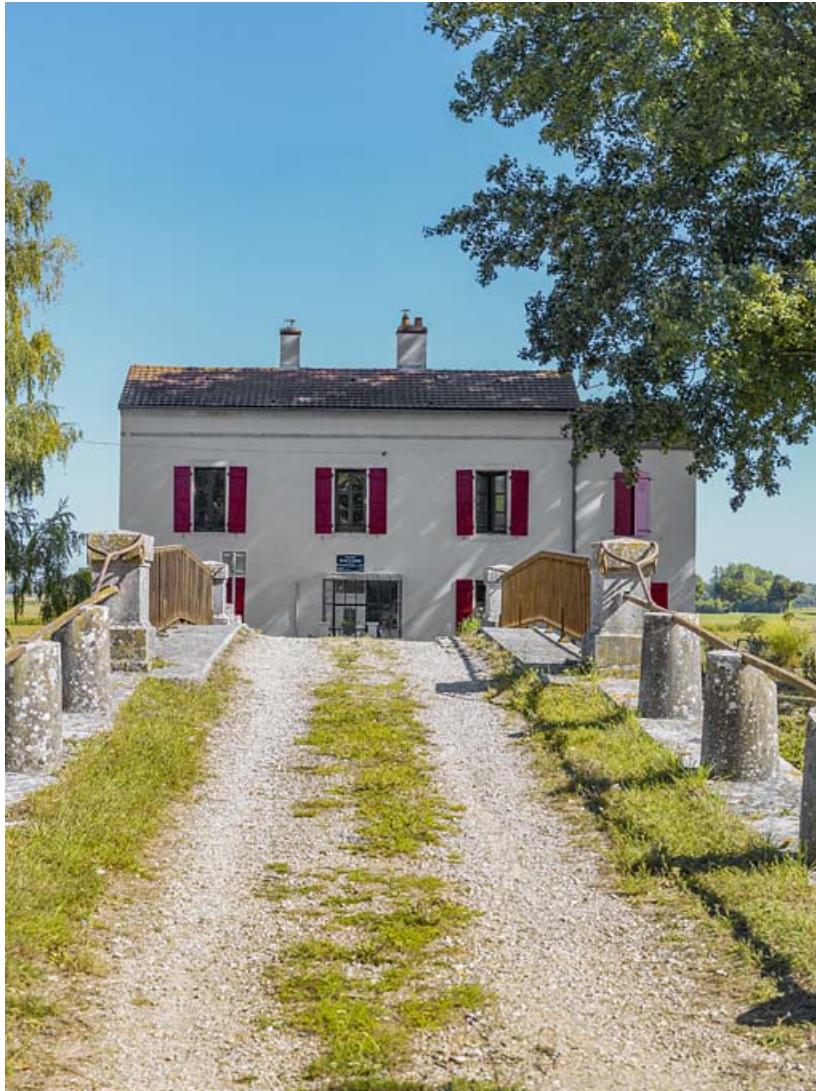
La maison éclusière : façade principale.

La maison éclusière : façade principale depuis le pont sur écluse.

La maison éclusière, située rive gauche, porte la plaque indiquant "Écluse de Seurre" et les distances la séparant de Saint-Jean-de-Losne et de Chalon-sur-Saône. La date de 1842 est également gravée sur la façade. De plan rectangulaire, elle s'élève sur deux niveaux et un étage de comble. La façade est rythmée par 3 travées. Une 4e travée, plus basse, a été ajoutée à droite. Les murs pignons sont percés de 2 baies rectangulaires et d'une troisième baie en demi-lune éclairant le comble. Une corniche en pierre souligne la toiture ; elle est doublée d'un cordon en pierre au niveau des combles. Un muret entoure la maison. Dépendance à droite. La maison suit le même modèle que celles des écluses du Châtelet, de Saint-Jean-de-Losne et de Charnay.

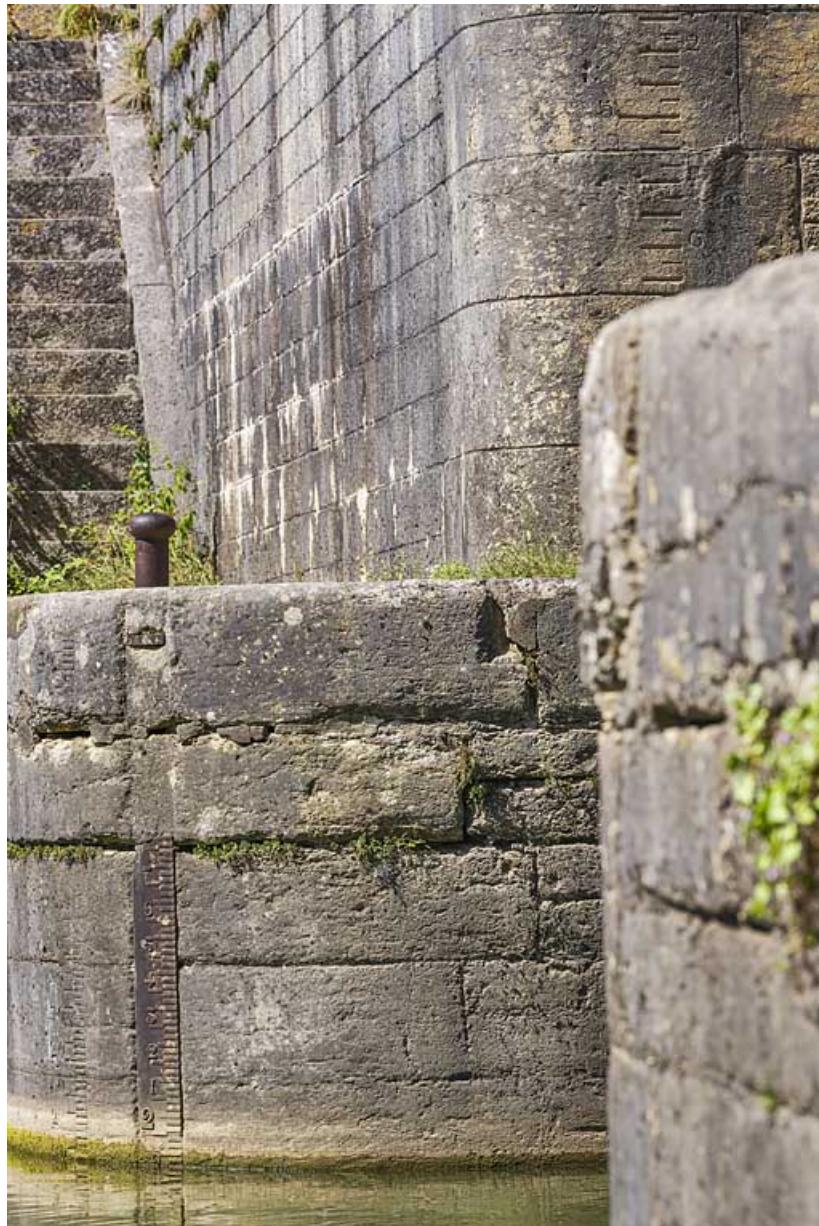
N° de l'illustration : 20192100206NUC4A

Echelle de crue sur la culée du pont et sur le bajoyer.

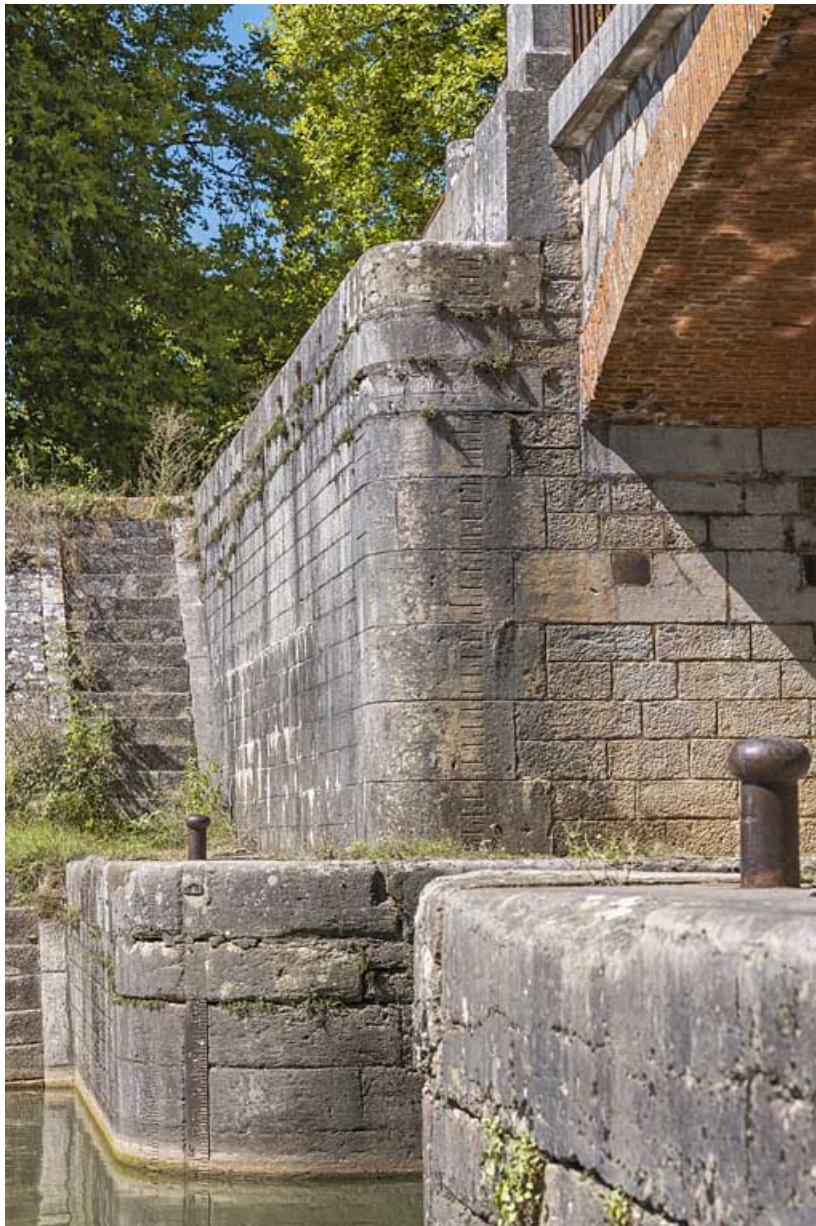
N° de l'illustration : 20192100205NUC4A

Echelle de crue sur la culée du pont et escaliers.

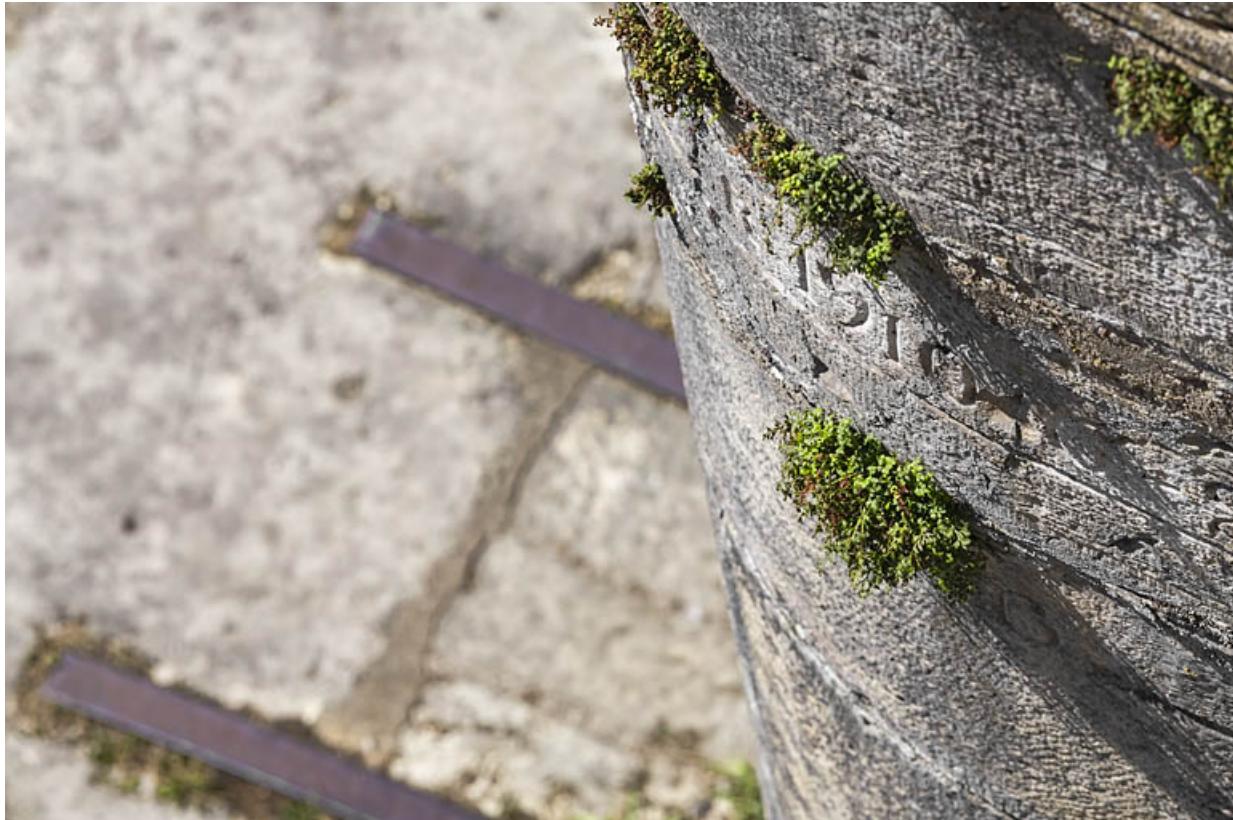
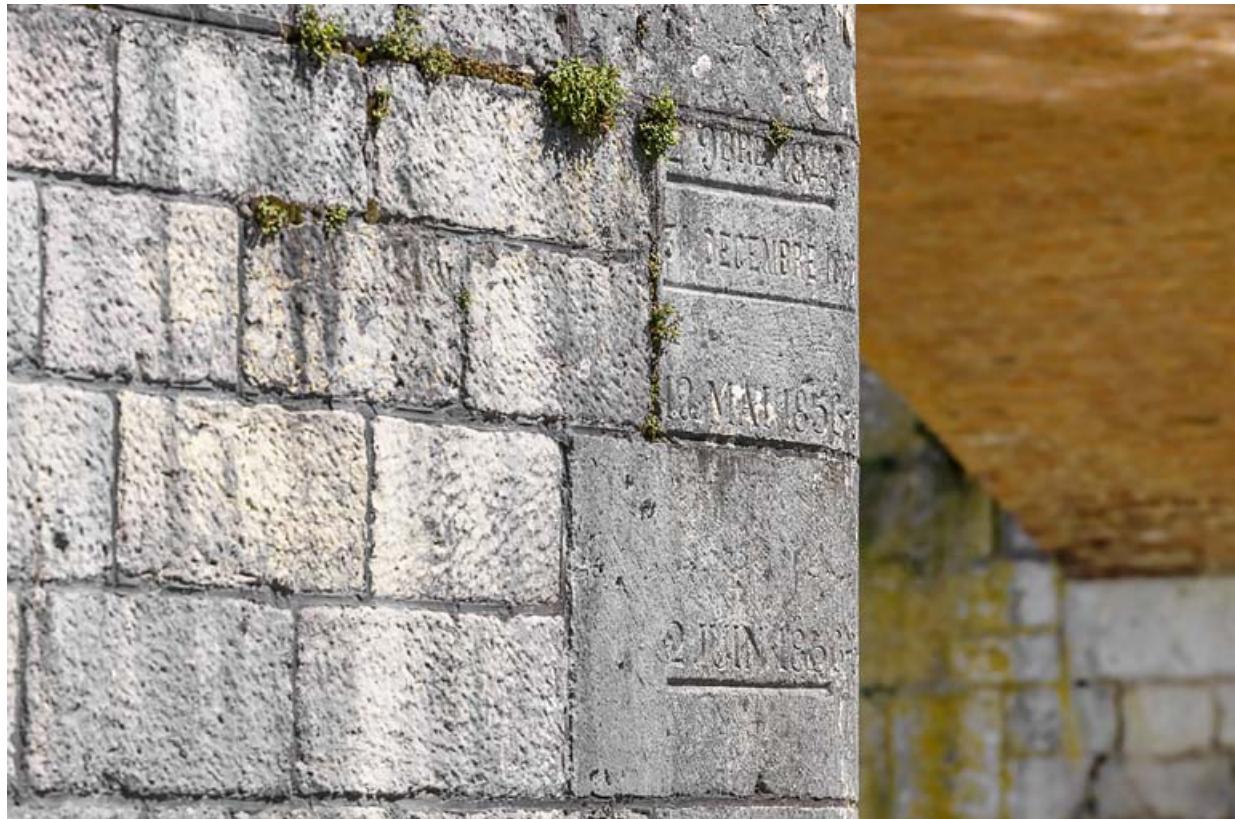
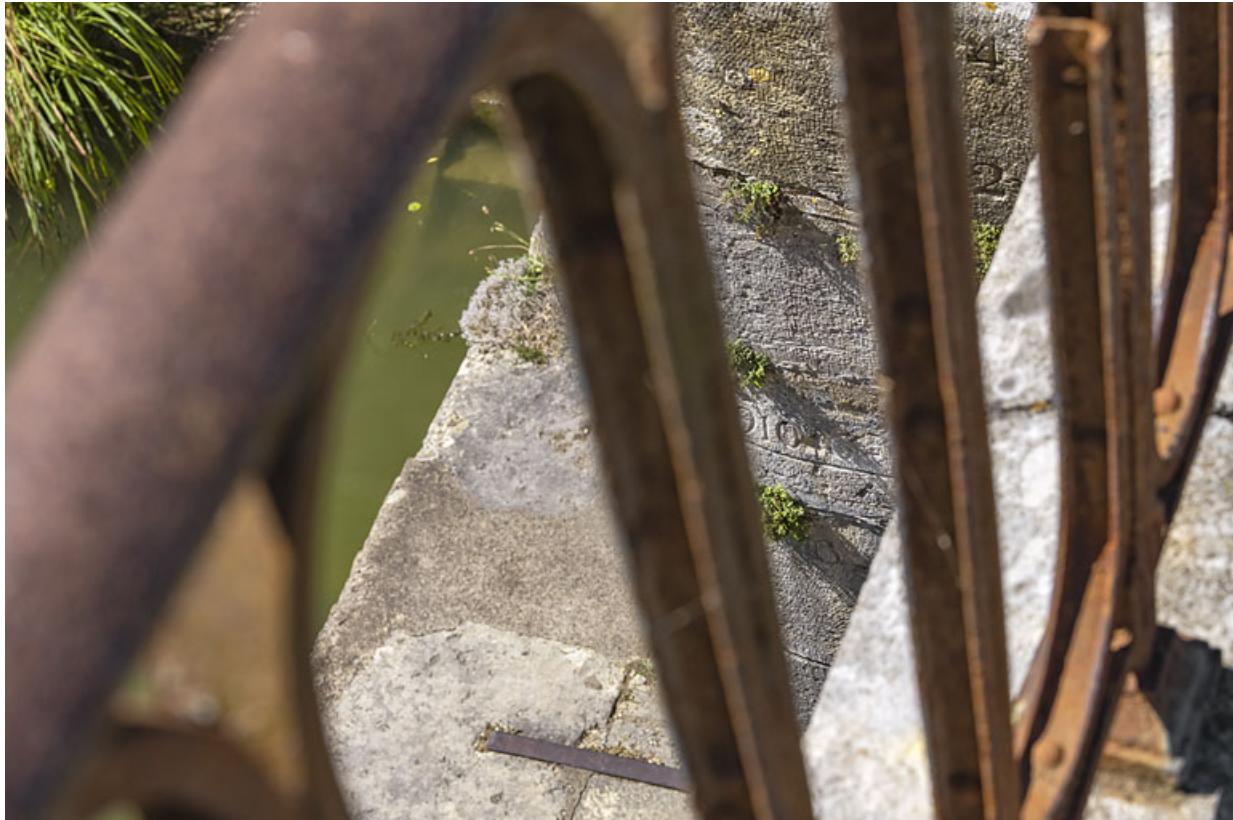
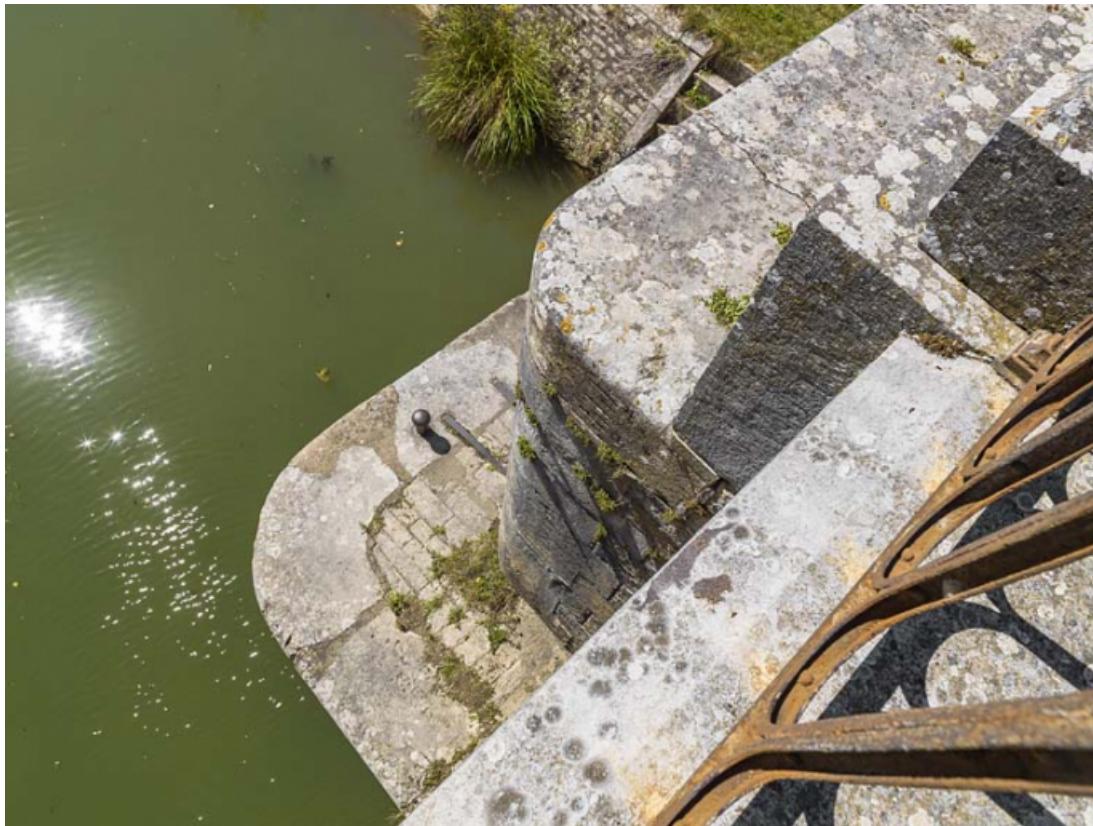
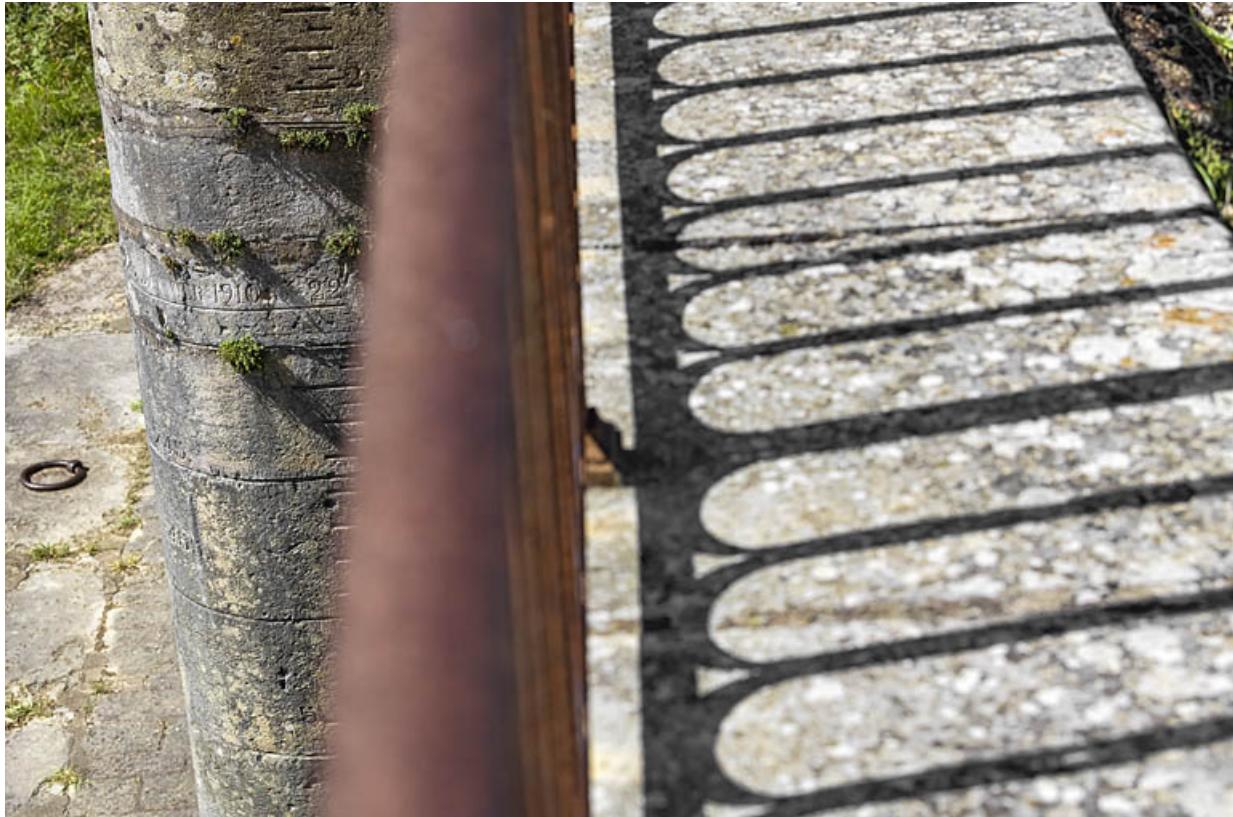
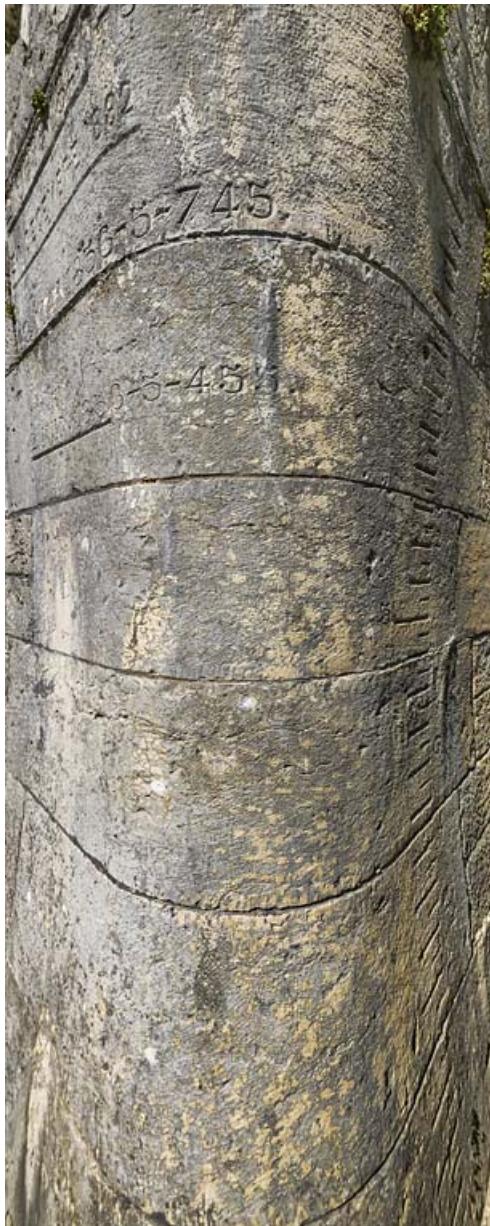
Détail de l'échelle de crue sur la culée du pont.

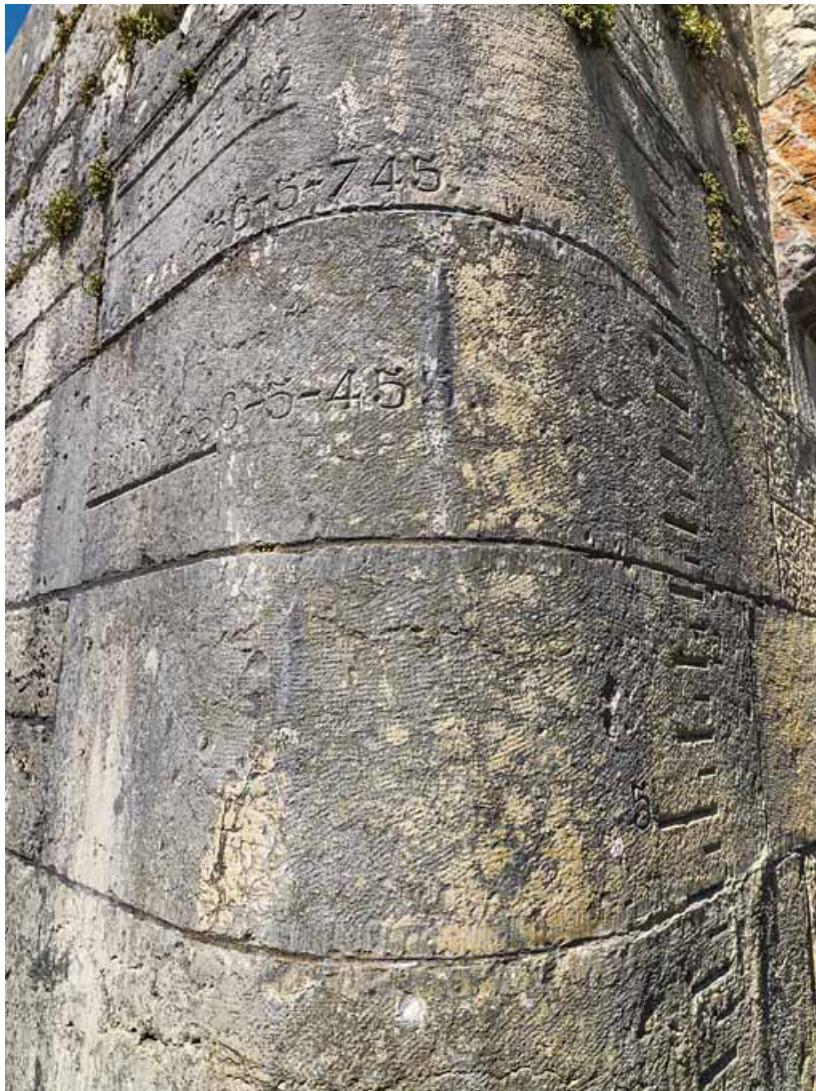
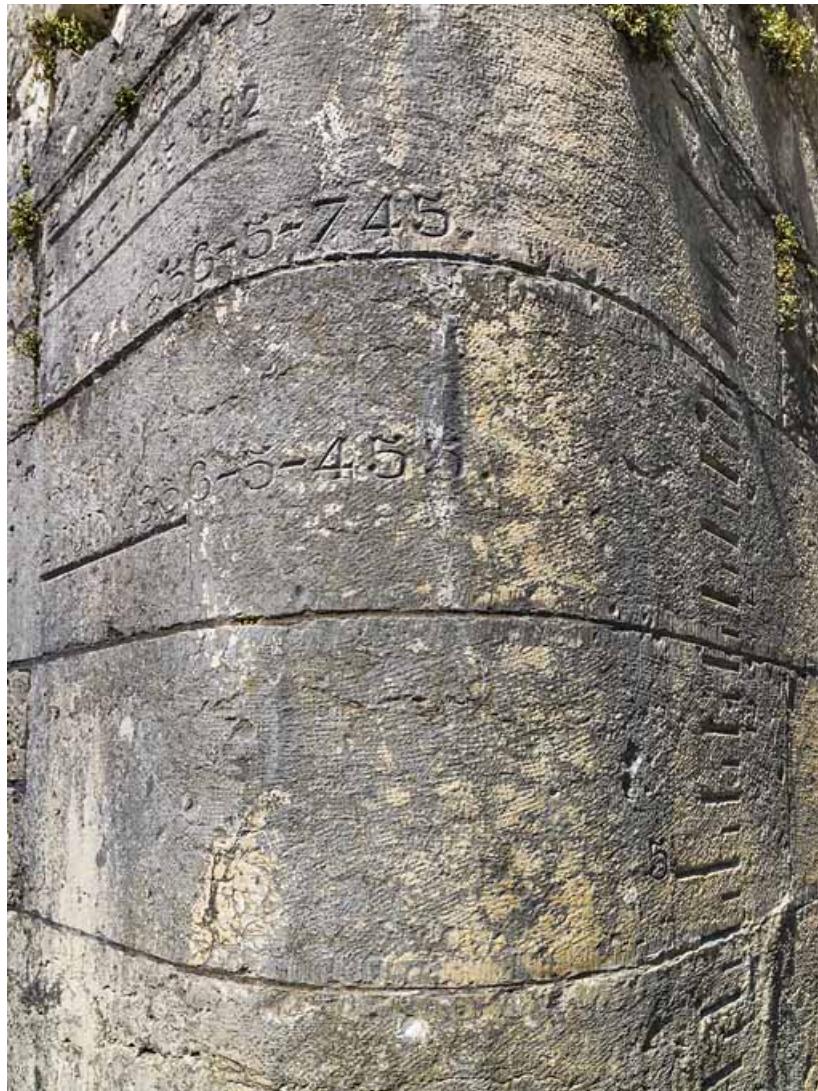
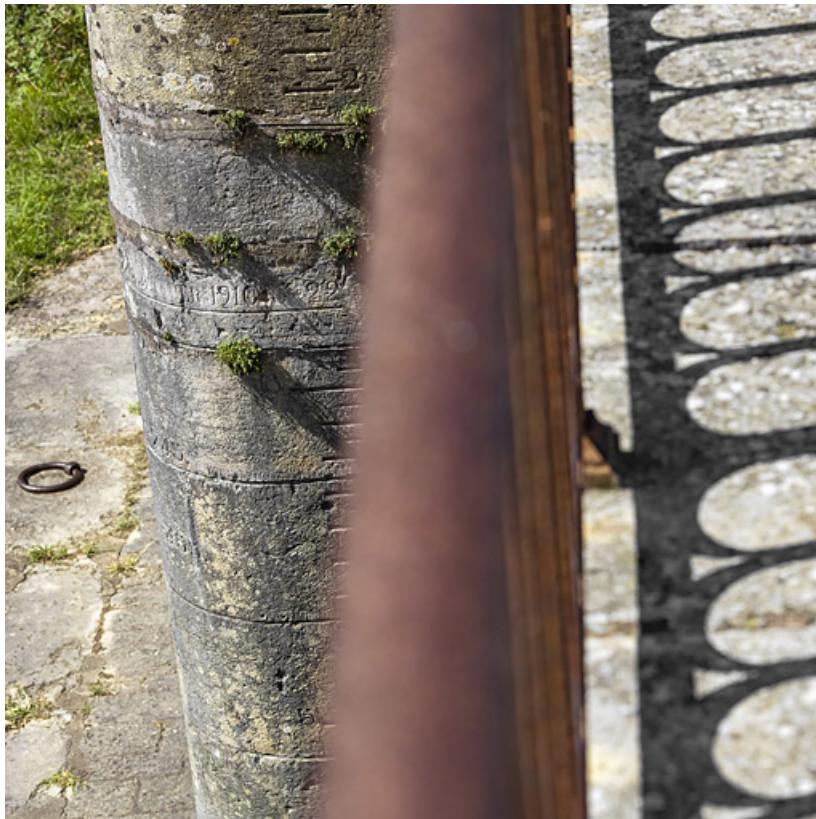
Détail de l'échelle de crue sur la culée du pont.

Echelle de crue sur la culée du pont.
