MOULIN DU BAS

Bourgogne-Franche-Comté, Doubs
Bonnevaux-le-Prieuré
Bonnevaux du Bas - route départementale 280

Dossier IA25000176 réalisé en 2015 revu en
2016

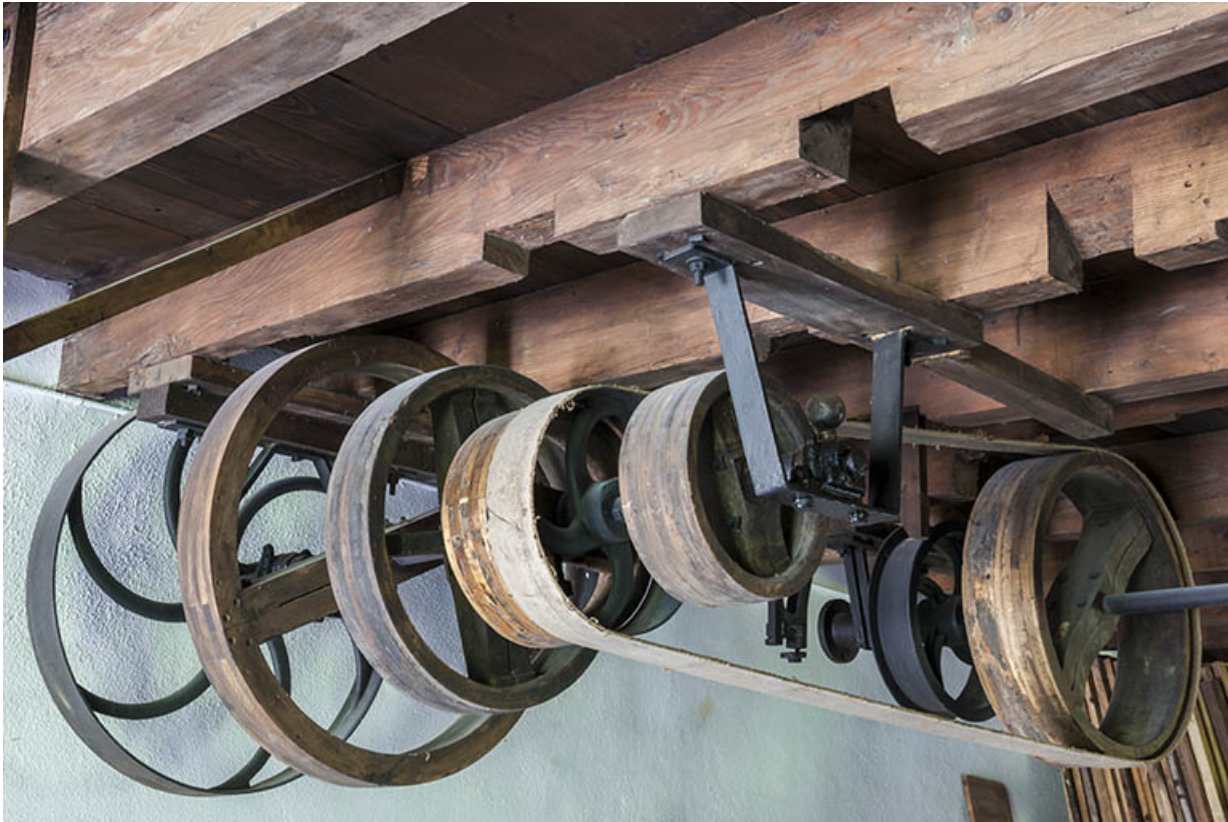
N° de l'illustration : 20152501751NUC4A

Détail de la transmission par poulies.

L'atelier de scierie travaillait à façon les grumes de résineux et de feuillus, et produisait des pièces de menuiserie et de charpente. Equipée d'un châssis de scie alternative, actionnée d'abord grâce à la roue hydraulique puis avec l'électricité, la scierie a fonctionné jusqu'au milieu des années 1970. Elle a été convertie en restaurant en 1976 et sert aujourd'hui d'habitation. Une roue hydraulique en dessus, à pales courbes, de 6 m de diamètre, a été reconstituée en 1976. Elle a été déposée en prévision d'un remontage. Le rez-de-chaussée du moulin conserve le beffroi double des meules à céréales et le beffroi simple de la meule à huile, tous constitués de colonnes en bois de style toscan. La seule meule conservée provient de la société l'Abrasienne (Epernon, 28). Une partie du système d'entraînement (axe principal et de renvoi) est toujours visible. Au premier étage de l'atelier, l'archure (coffre en bois) d'une paire de meules, une potence et un axe de transmission avec ses poulies en bois et en fonte sont encore en place.
