MOULIN DU BAS

Bourgogne-Franche-Comté, Doubs
Bonnevaux-le-Prieuré
Bonnevaux du Bas - route départementale 280

Dossier IA25000176 réalisé en 2015 revu en
2016

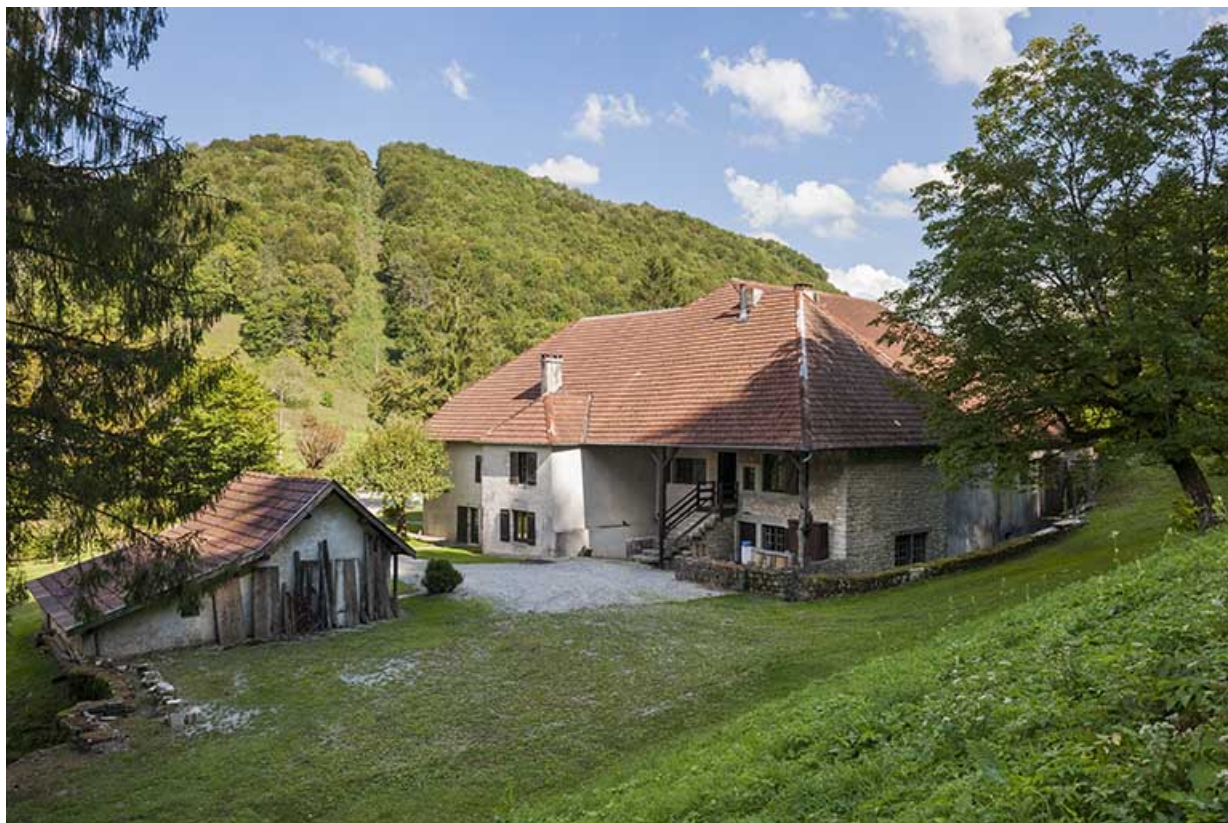
N° de l'illustration : 20152501753NUC4A

Vue d'ensemble depuis le sud-ouest.

Construit en moellon de calcaire enduit, le bâtiment est pourvu d'un étage carré et couvert d'un toit à longs pans, demi-croupes et tuile mécanique. Le moulin est établi dans la partie ouest, et les ouvertures sur la façade sud, donnant sur le canal de dérivation, ont été modifiées. Il ne reste aucun vestige de l'activité de scierie.

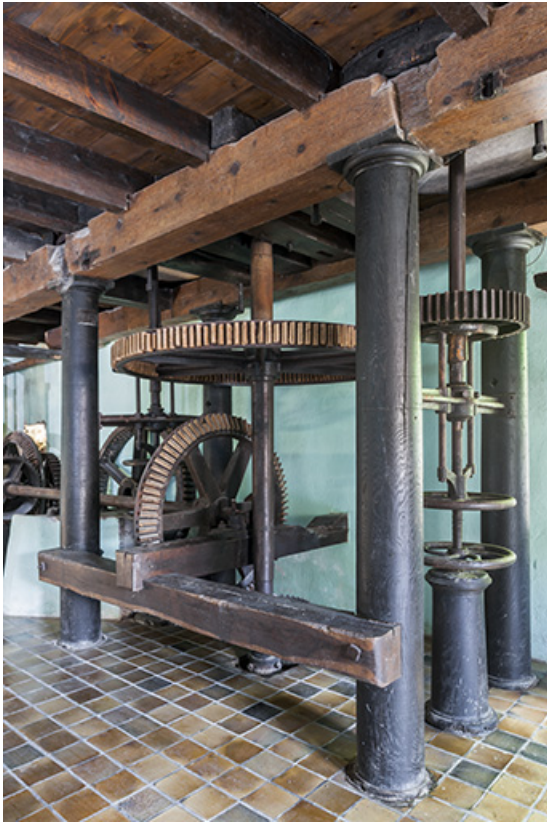
N° de l'illustration : 20152501746NUC4A

Beffroi (est) d'une paire de meules.

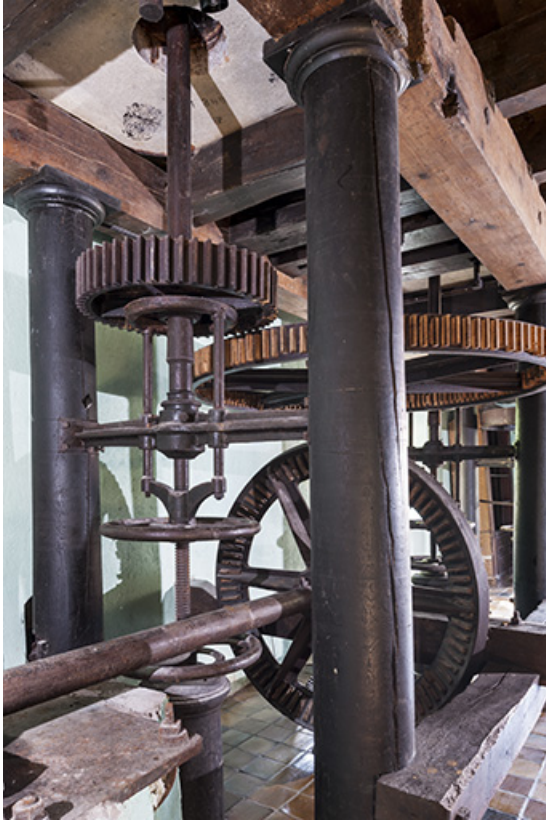
N° de l'illustration : 20152501747NUC4A

Beffroi est. Détail de la transmission.
