MOULIN DU BAS

Bourgogne-Franche-Comté, Doubs
Bonnevaux-le-Prieuré
Bonnevaux du Bas - route départementale 280

Dossier IA25000176 réalisé en 2015 revu en 2016

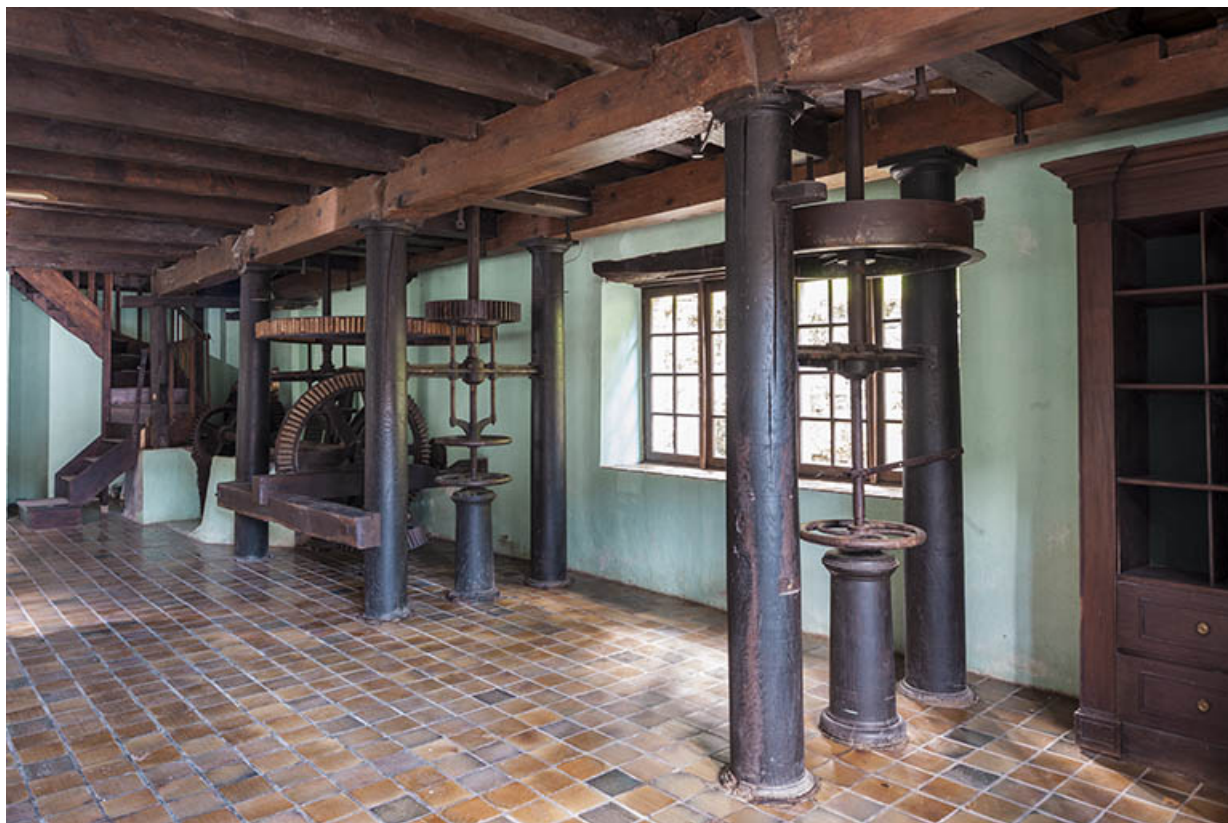
N° de l'illustration : 20152501744NUC4A

Rez-de-chaussée du moulin. Vue d'ensemble.

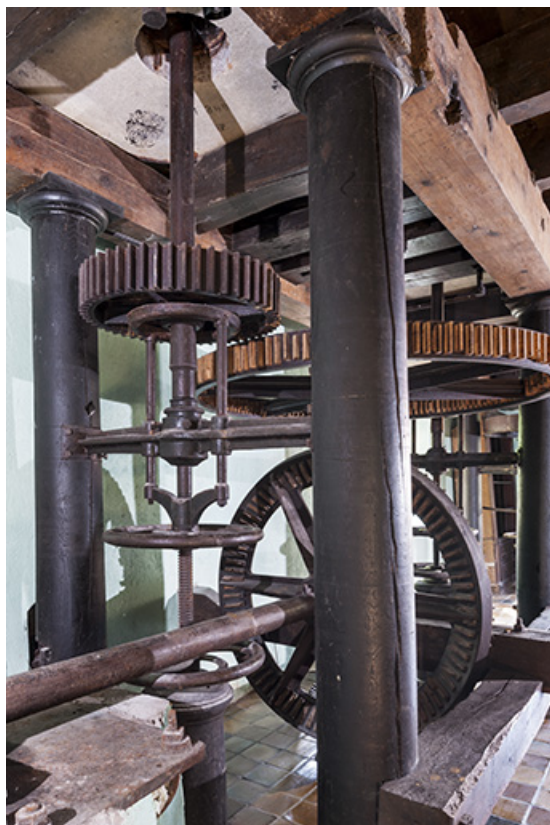
N° de l'illustration : 20152501747NUC4A

Beffroi est. Détail de la transmission.
