HÔTEL FORAISSE

Bourgogne-Franche-Comté, Doubs
Besançon
îlot Terrier de Santans

Dossier IA25000224 réalisé en 1996 revu en
2001

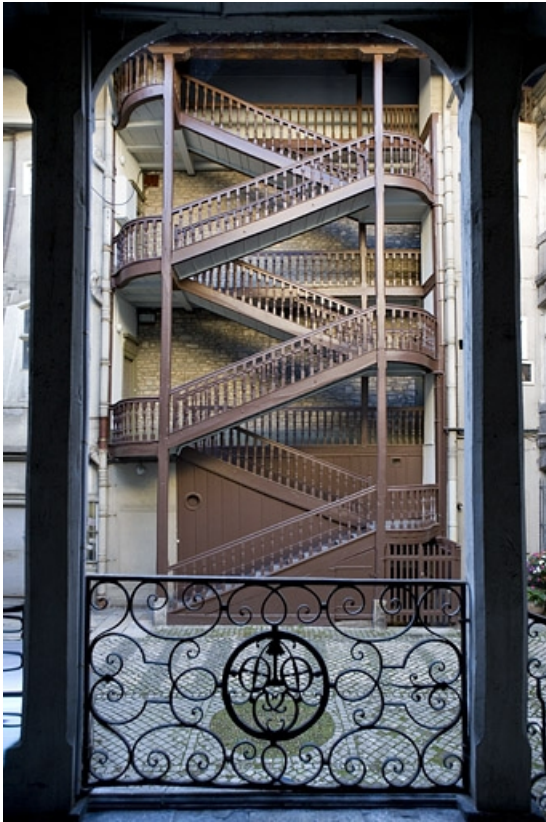
Vue de l'escalier à cage ouverte gauche, de face, depuis l'escalier droit.
25, Besançon, 64 Grande Rue, lieudit : îlot Terrier de Santans

Escaliers : escalier de distribution extérieur, escalier symétrique, cage ouverte en maçonnerie en charpente; escalier de distribution extérieur, escalier tournant à retours sans jour, cage ouverte en charpente

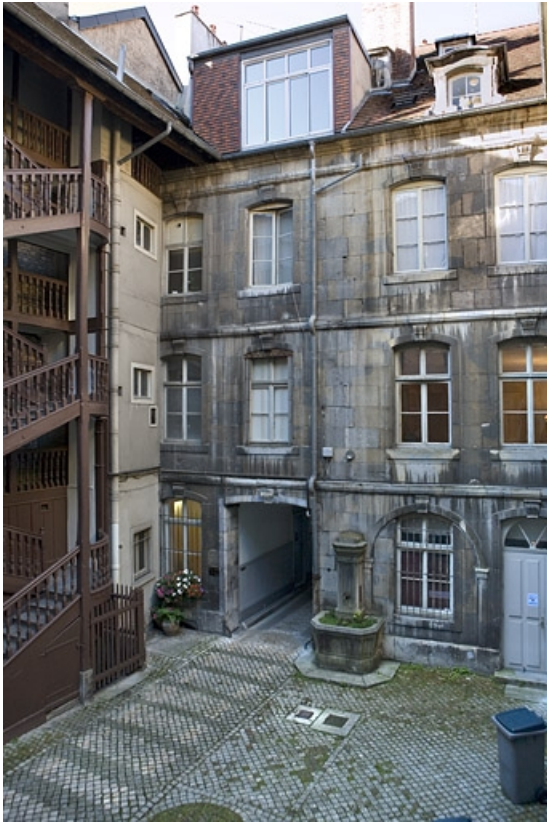
Vue du logis secondaire au fond de la première cour depuis l'escalier droit.
25, Besançon, 64 Grande Rue, lieudit : îlot Terrier de Santans

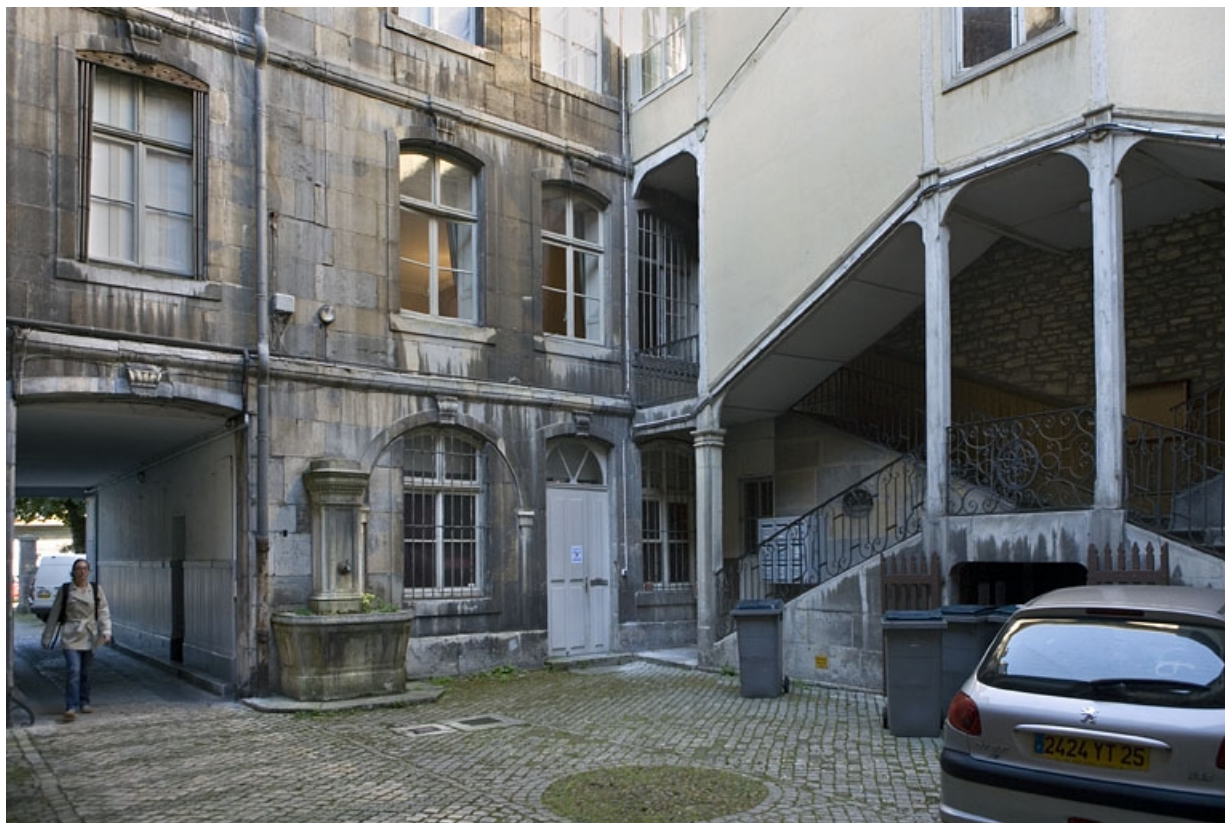
Vue de l'escalier à cage ouverte droit et du logis secondaire, de trois quarts gauche, depuis l'entrée de la première cour.
25, Besançon, 64 Grande Rue, lieudit : îlot Terrier de Santans

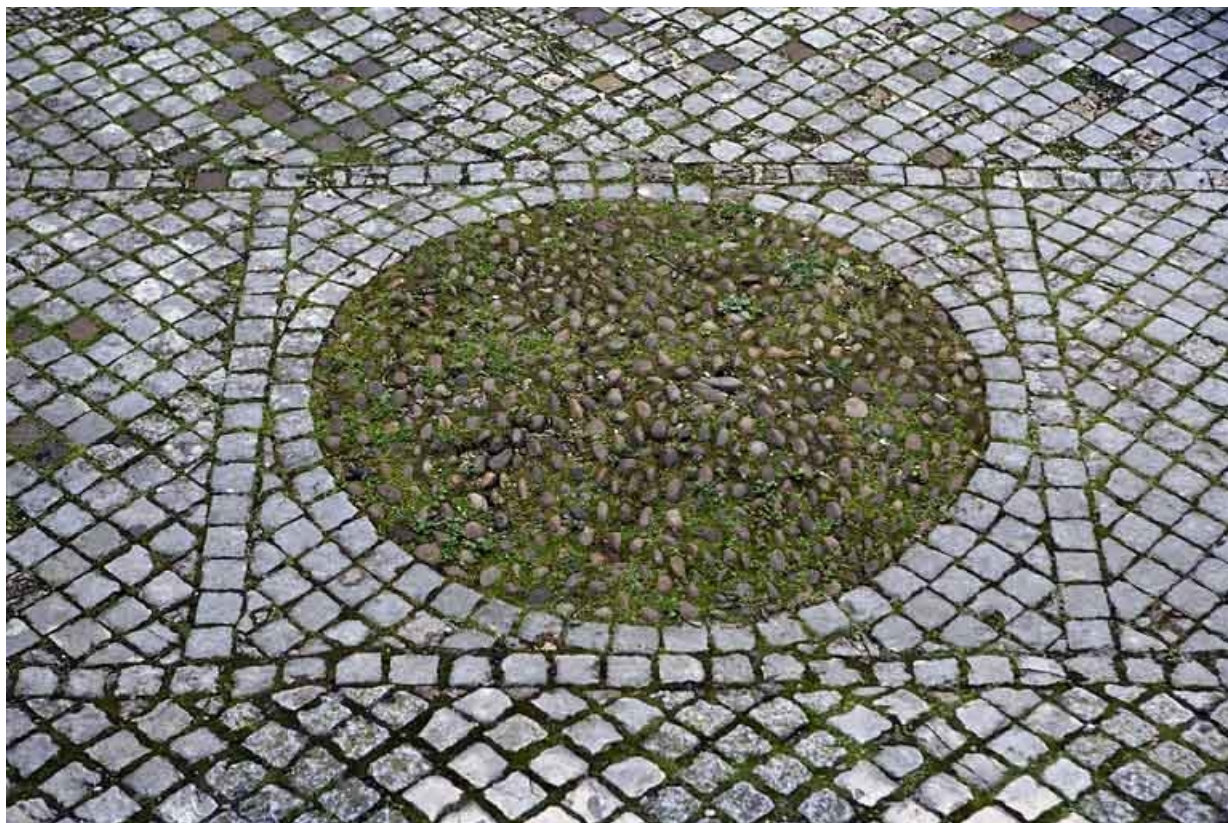
Pavage de la première cour : détail du motif central.

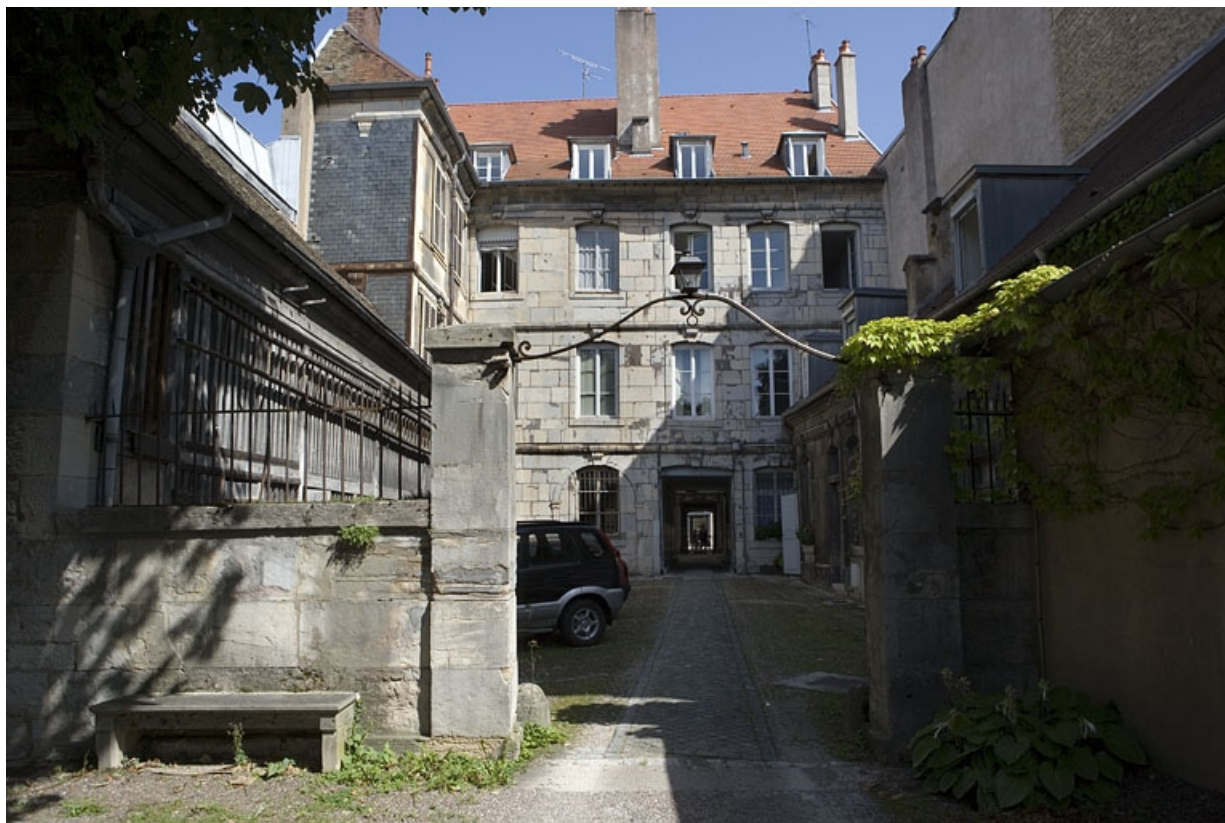
Vue de la façade postérieure du logis secondaire depuis l'entrée de la troisième cour.

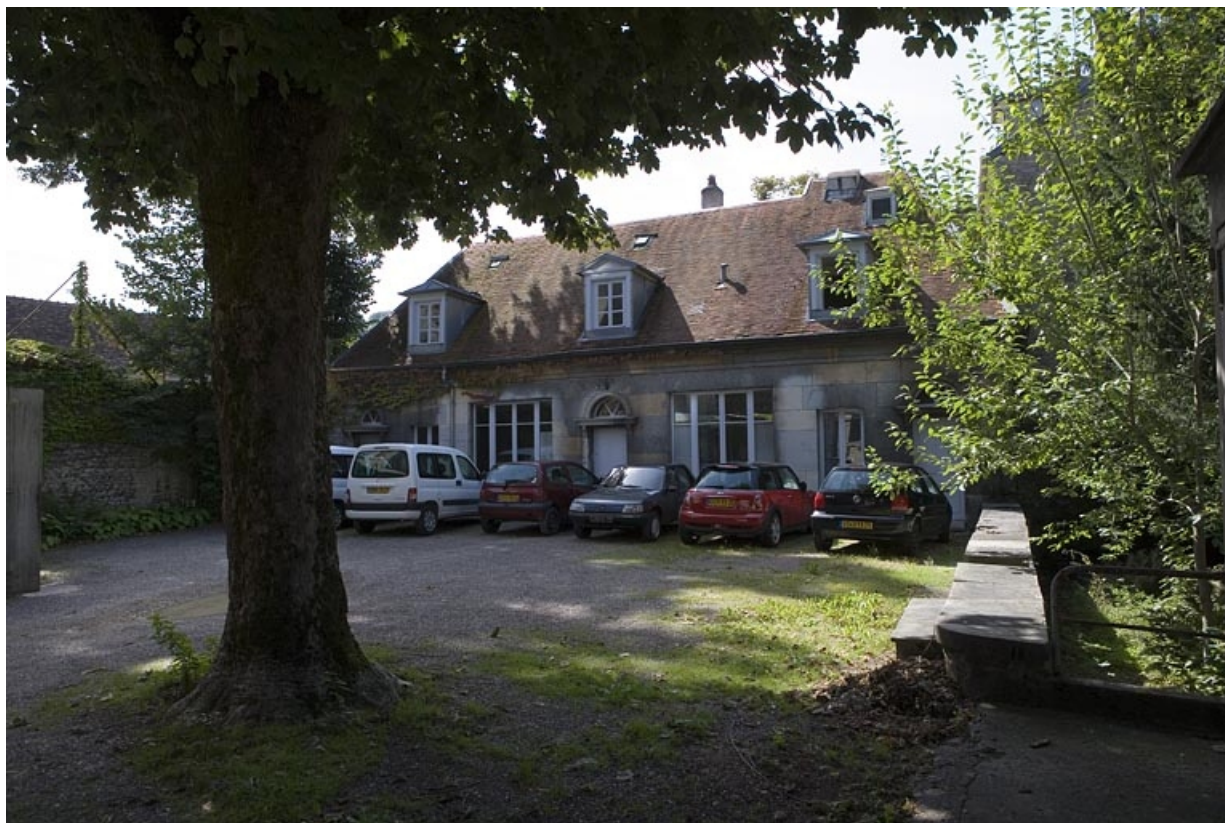
Vue du bâtiment des anciennes remise et écurie situé en fond de parcelle.
