HÔTEL FORAISSE

Bourgogne-Franche-Comté, Doubs
Besançon
îlot Terrier de Santans

Dossier IA25000224 réalisé en 1996 revu en
2001

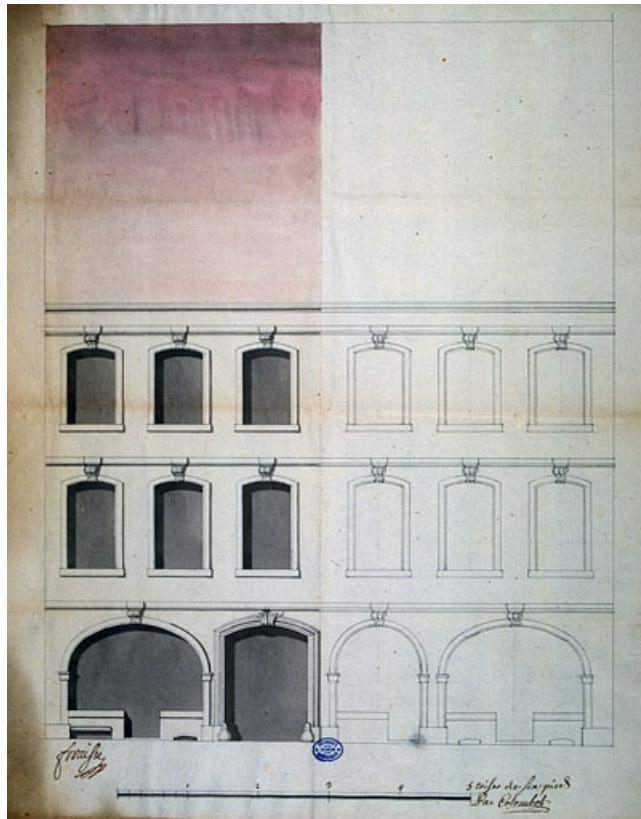
Elévation de la partie gauche de la façade sur rue.

Dessin à la plume aquarellé, s.d. (1755), par Colombot, Jean-Charles (architecte). Lieu de conservation : Bibliothèque municipale, Besançon. Cote : DD 19 (39)

- **Elévation de la partie gauche de la façade sur rue. 1755.**

Elévation de la partie gauche de la façade sur rue. Dessin à la plume aquarellé, s.d. (1755), par Colombot, Jean-Charles (architecte)

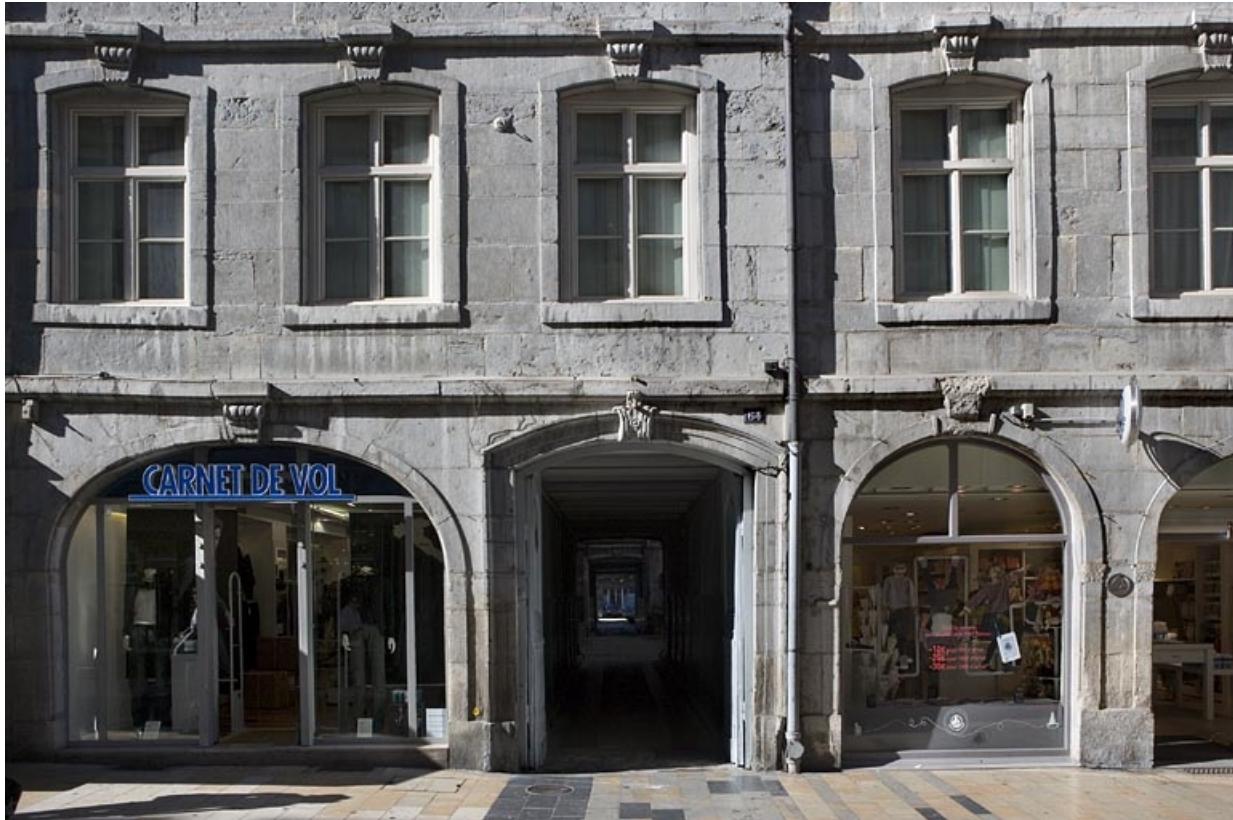
Façade sur rue du logis principal : détail du portail d'entrée, de face.

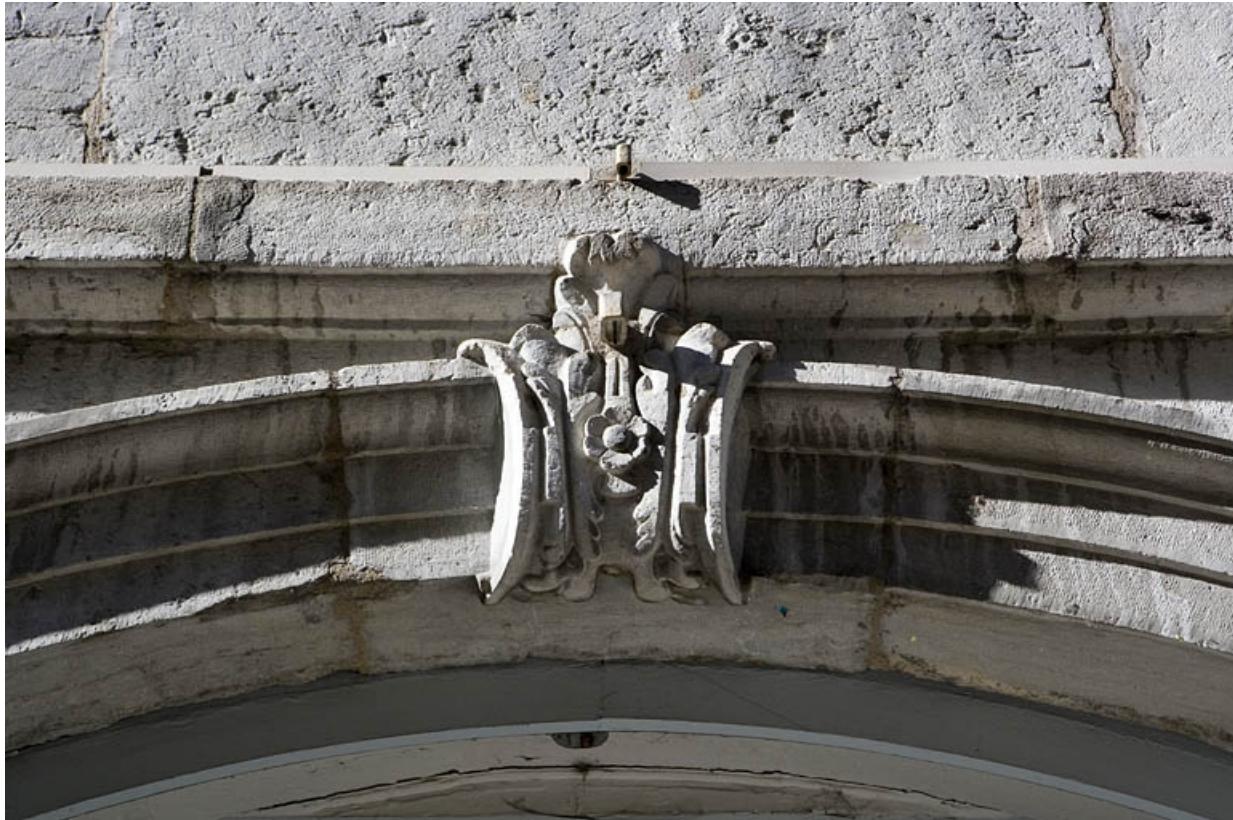
Portail d'entrée : détail de la clé de l'arc.

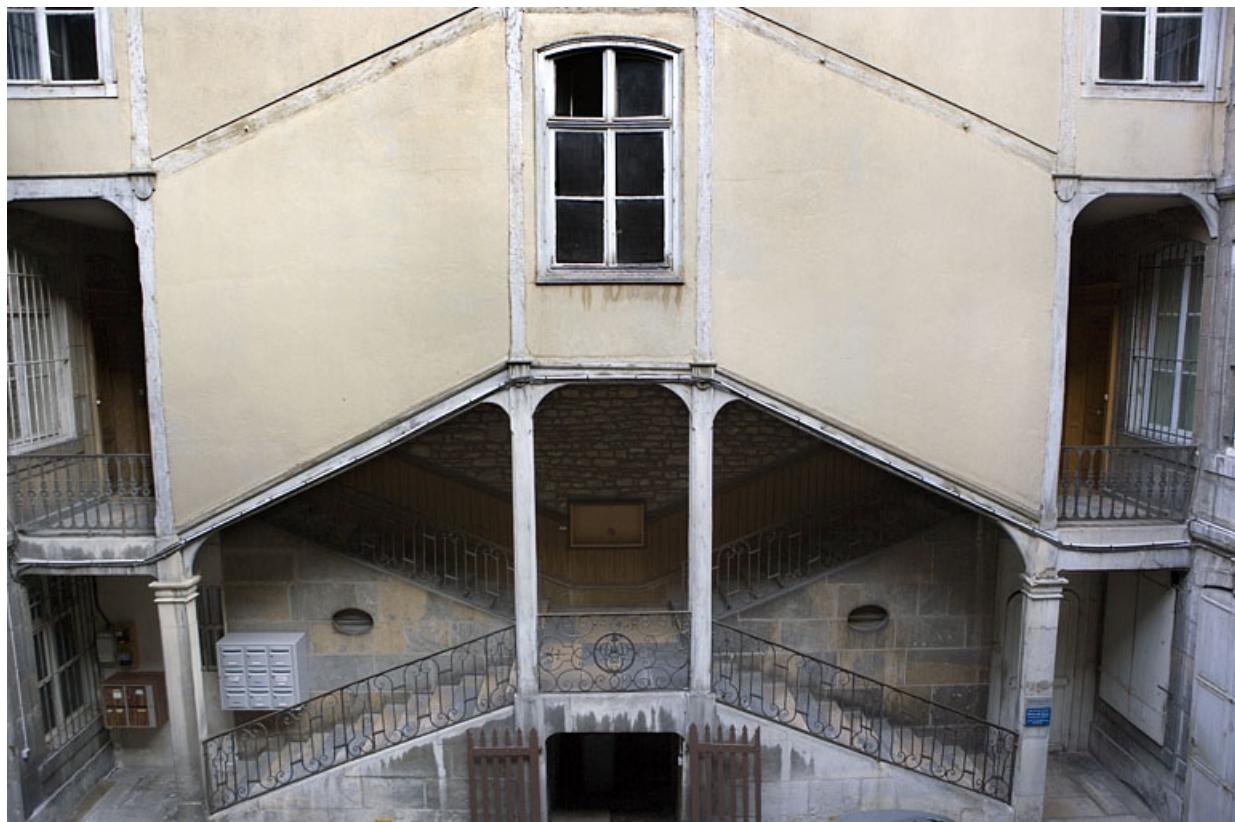
Vue d'ensemble de l'escalier à cage ouverte droit, de face, depuis l'escalier gauche.

Escaliers : escalier de distribution extérieur, escalier symétrique, cage ouverte en maçonnerie en charpente; escalier de distribution extérieur, escalier tournant à retours sans jour, cage ouverte en charpente

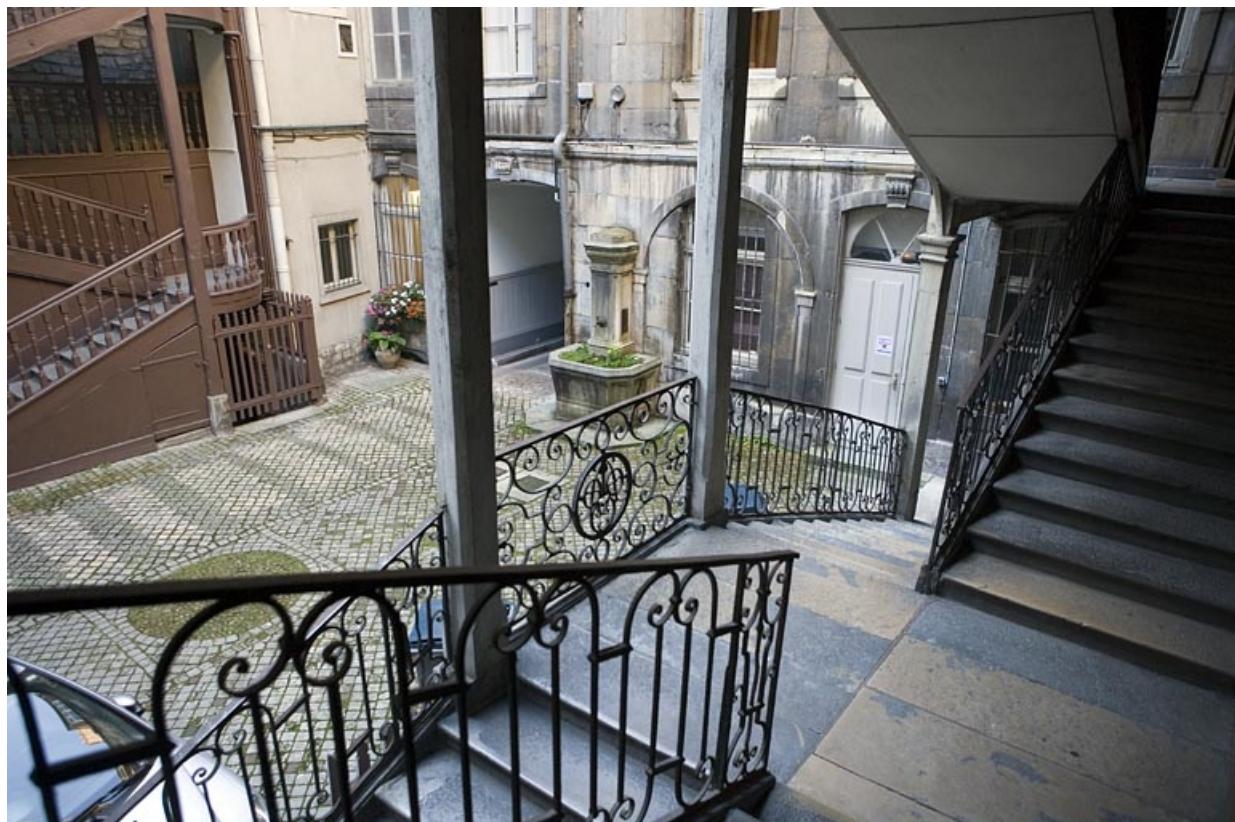
Vue de la rampe en ferronnerie de l'escalier à cage ouverte droit depuis le premier palier.

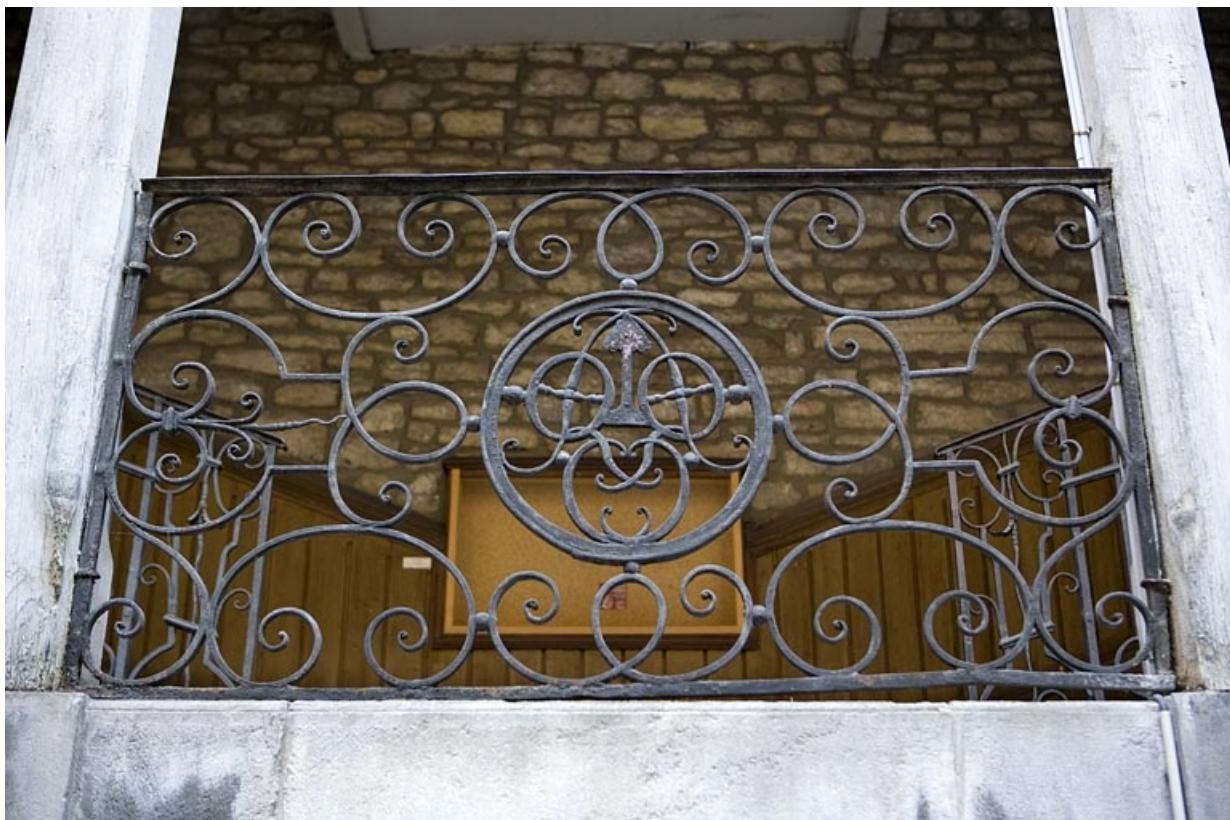
Détail du monogramme situé sur la rampe en ferronnerie de l'escalier à cage ouverte droit.

Sur la ferronnerie de l'escalier droit, le monogramme CQF de Claude-Quentin Foraisse encadre un arbre.

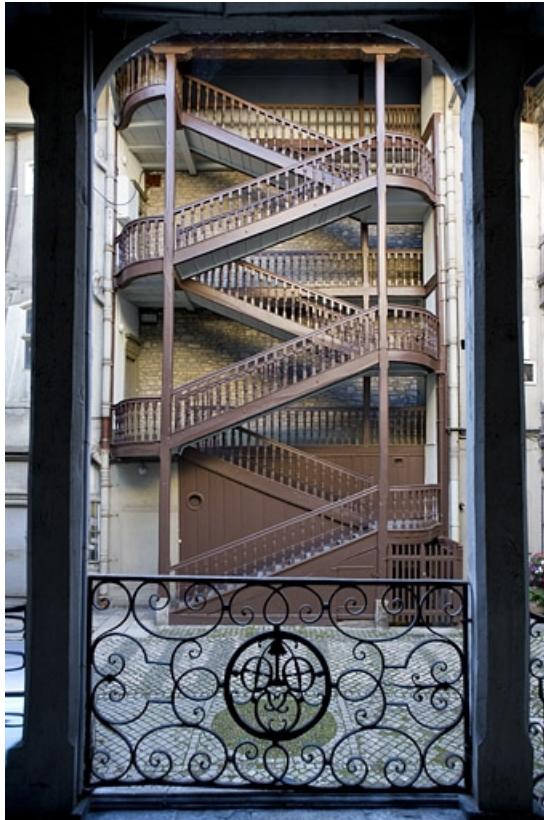
Vue de l'escalier à cage ouverte gauche, de face, depuis l'escalier droit.

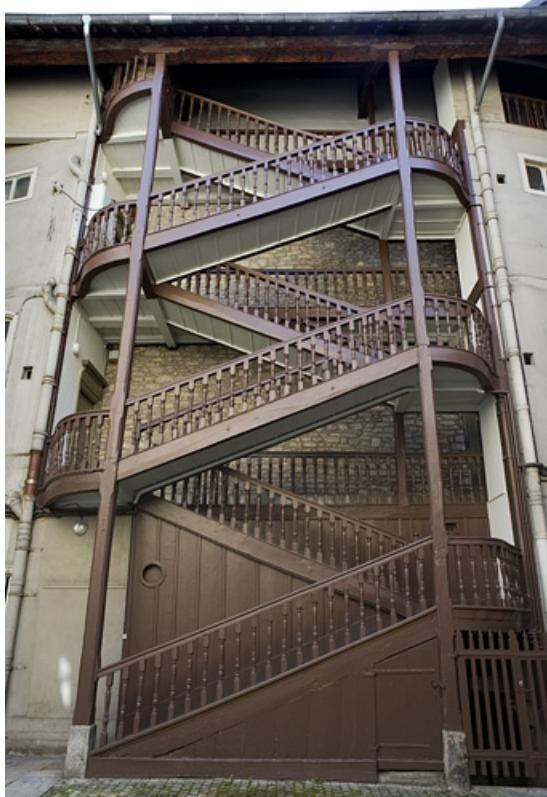
Vue de l'escalier à cage ouverte gauche, de face, depuis la cour.

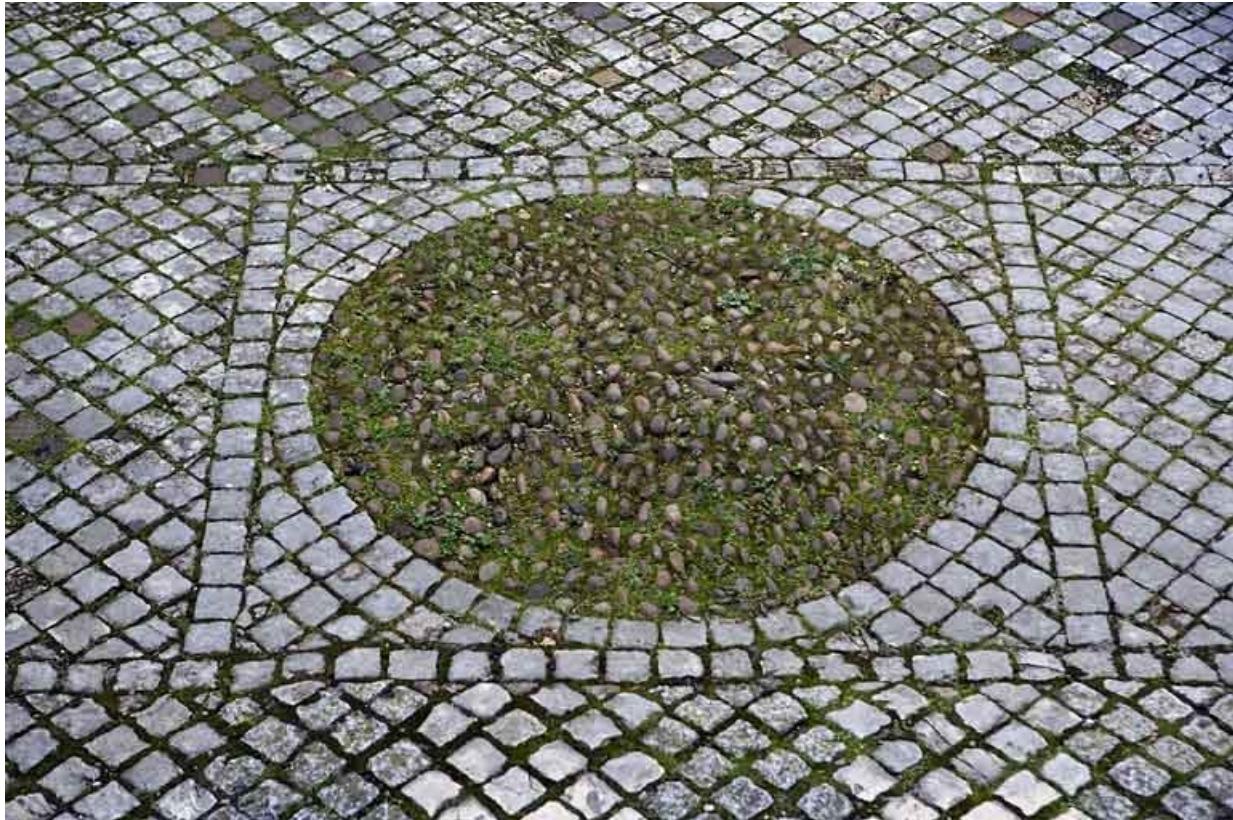
Pavage de la première cour : détail du motif central.
25, Besançon, 64 Grande Rue, lieudit : îlot Terrier de Santans

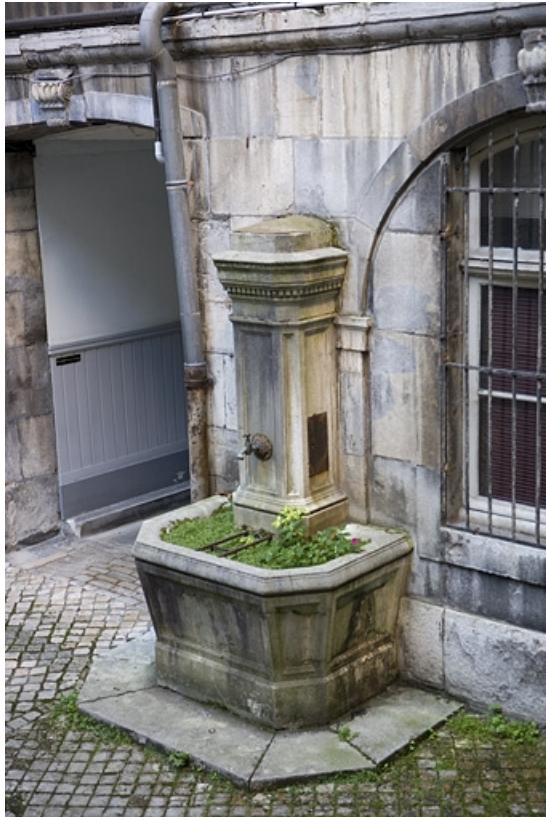
Détail de la borne fontaine située dans la première cour.
25, Besançon, 64 Grande Rue, lieudit : îlot Terrier de Santans

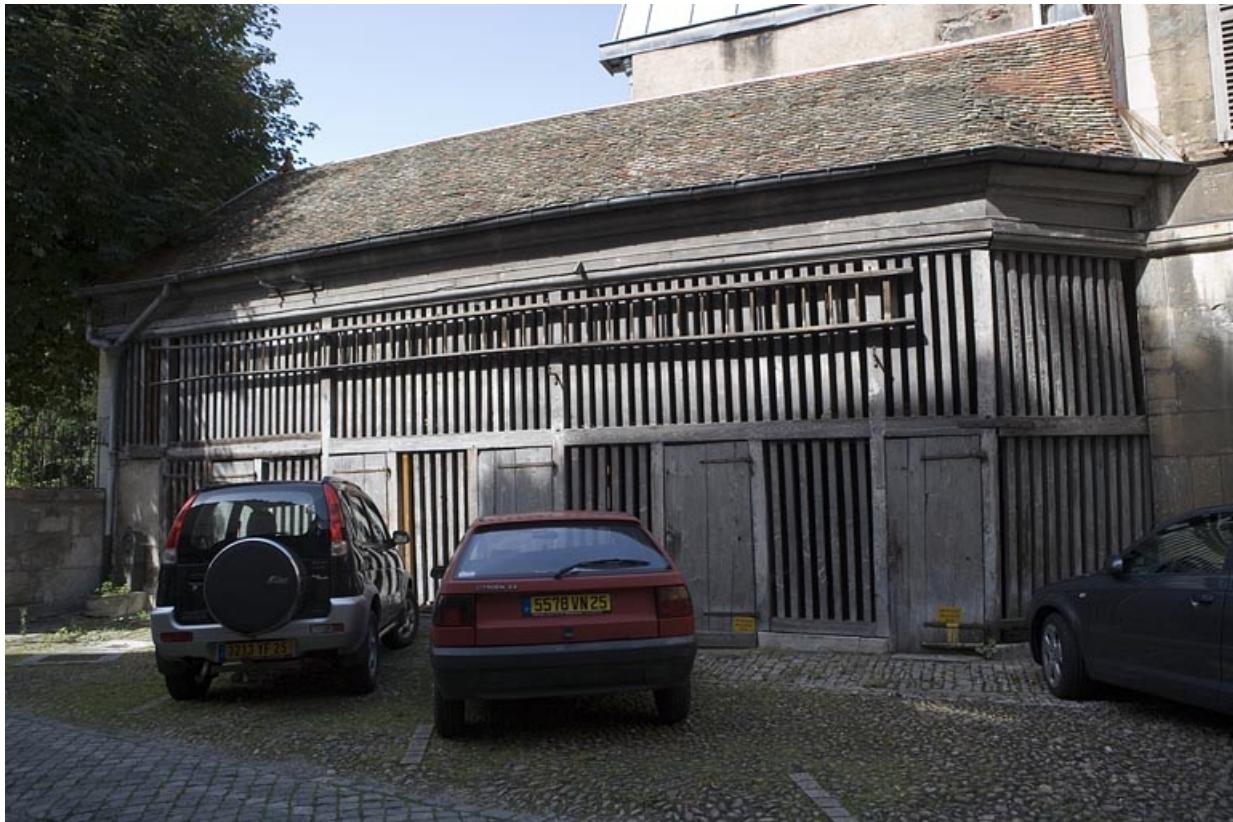
Vue du bûcher, de trois quarts droit, situé dans la deuxième cour.

Caractéristique des hôtels sur rue à deux logis parallèles distribués par deux escaliers à cage ouverte, cet hôtel a aussi conservé ses dépendances dont des communs et un bûcher de grande qualité architecturale. A signaler aussi qu'il s'agit d'un hôtel qui possédait dès l'origine des boutiques sur rue.

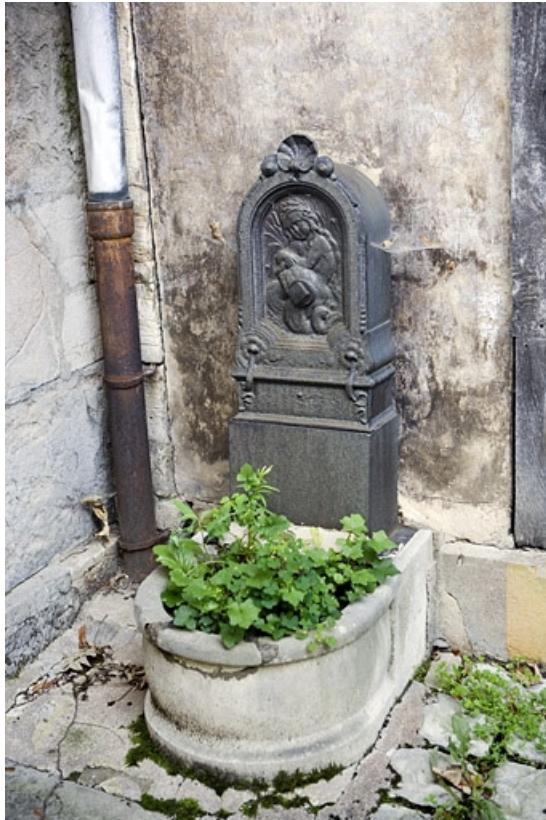
Détail de la borne fontaine située dans la deuxième cour.

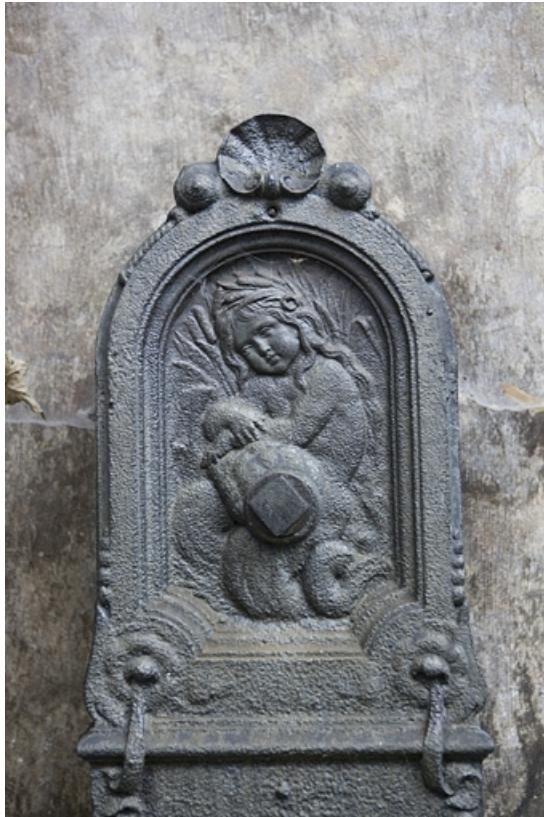
Détail de la partie supérieure de la borne fontaine située dans la deuxième cour.
