MAISON

Bourgogne-Franche-Comté, Doubs
Besançon
îlot Terrier de Santans - 27 rue Mégevand

Dossier IA25000228 réalisé en 1996 revu en
2001

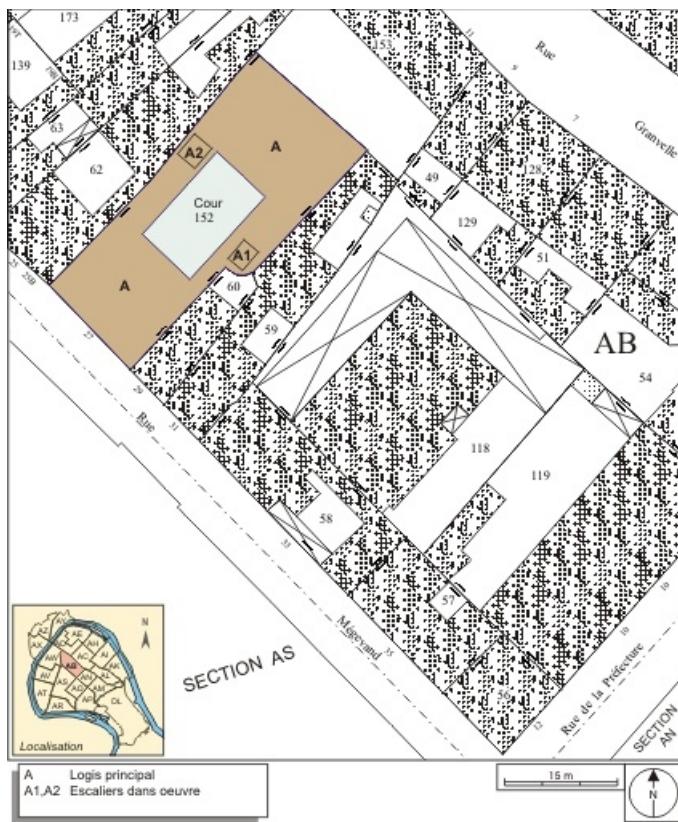
N° de l'illustration : 20072500107NUDA

Plan masse et de situation. Extrait du plan cadastral, 1974, section AB.

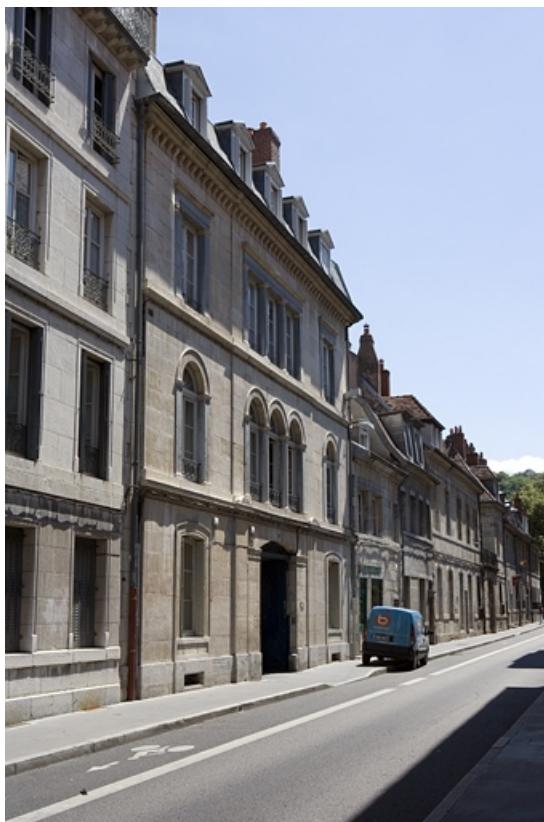
N° de l'illustration : 20082500496NUC2A

Vue d'ensemble de la façade sur rue, de trois quarts gauche.

Les éléments les plus remarquables de cette maison à cour centrale sont constitués par les élévations sur rue et du rez-de-

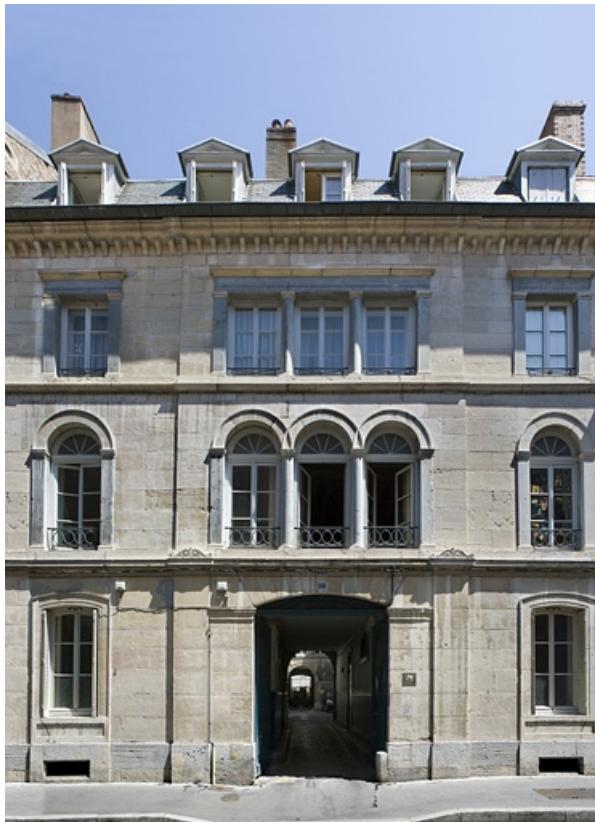
N° de l'illustration : 20082500495NUC2A

Vue de la façade sur rue, de face.

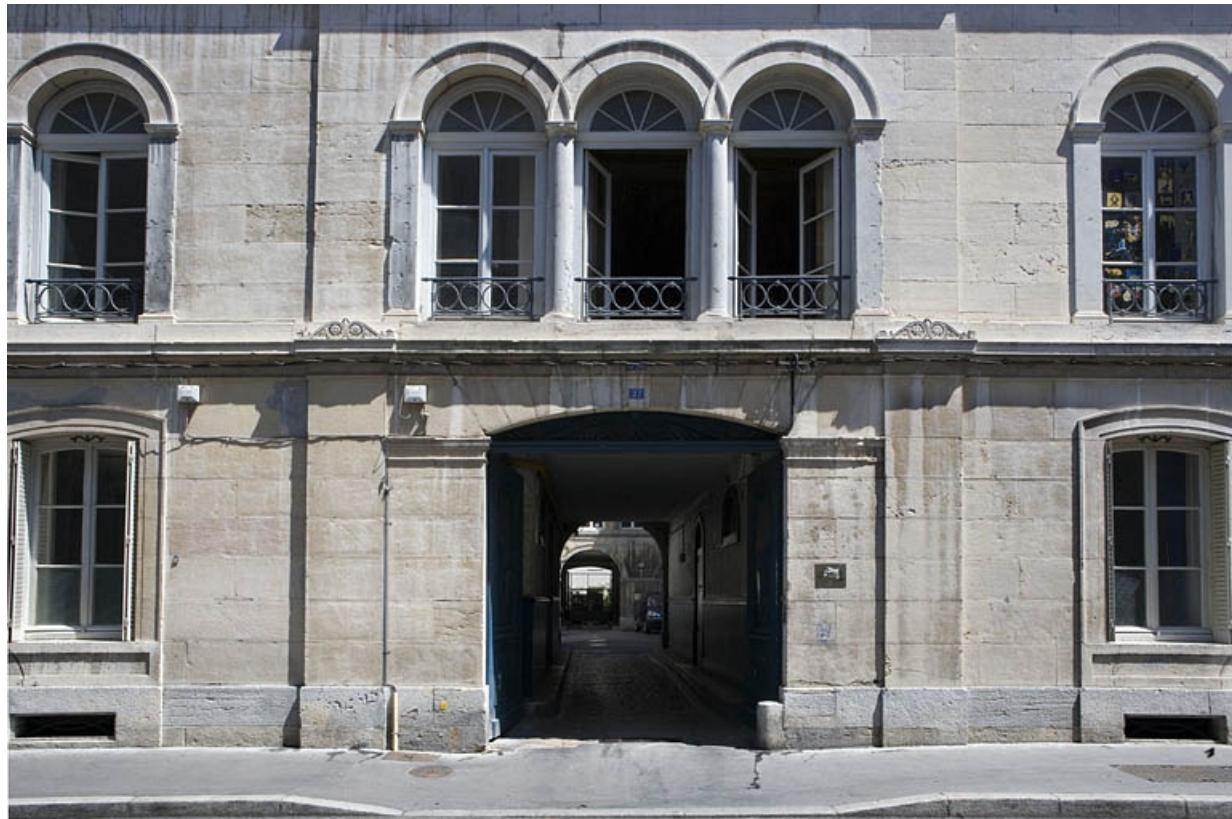
N° de l'illustration : 20082500499NUC2A

Vue du portail d'entrée et du passage cocher.

La maison, à cour centrale, est bâtie sur des caves voûtées d'arêtes ou en berceau. Une allée cochère traversante en position centrale permettait d'accéder à une deuxième cour derrière l'édifice qui a disparu. L'escalier principal en charpente et rampe en fonte occupe l'aile droite sur cour, le secondaire en même matériau et de même forme est situé dans l'aile gauche.

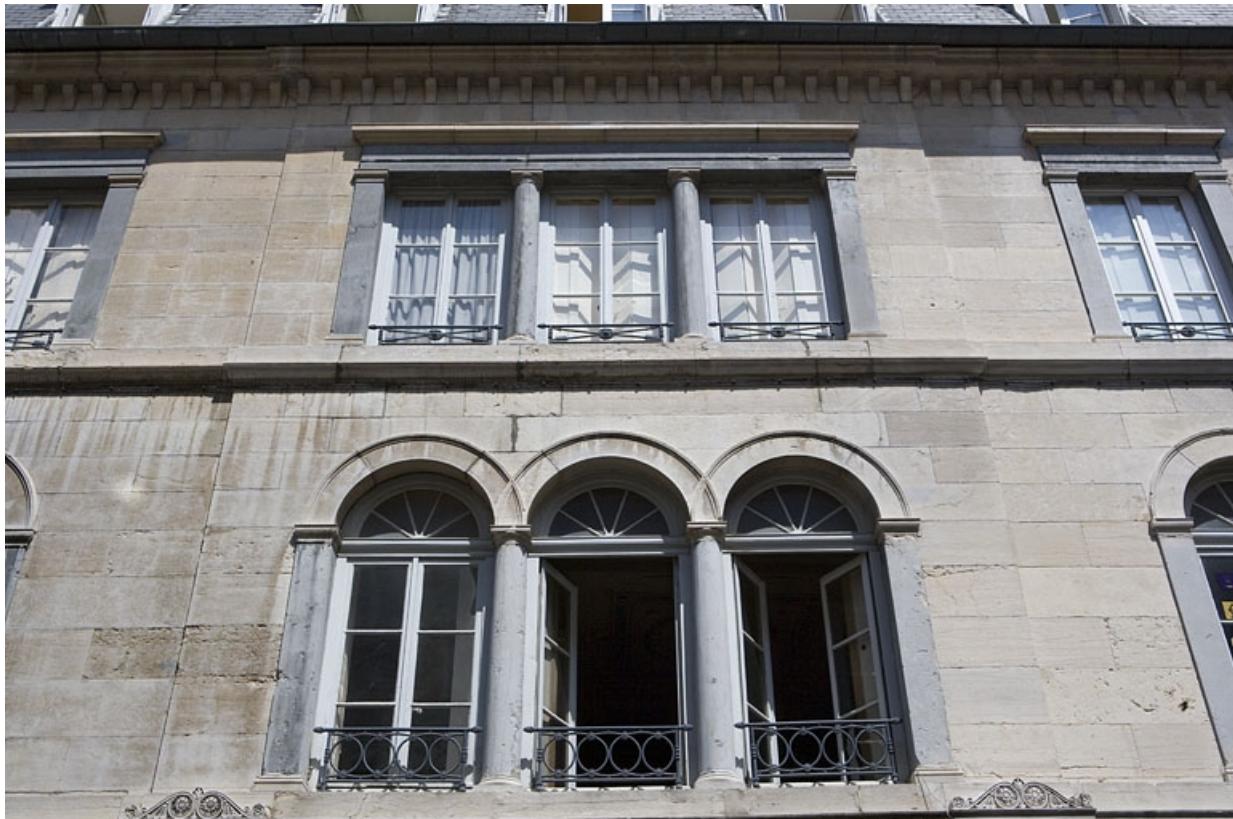
N° de l'illustration : 20082500500NUC2A

Détail des baies en triplet des premier et second étages.

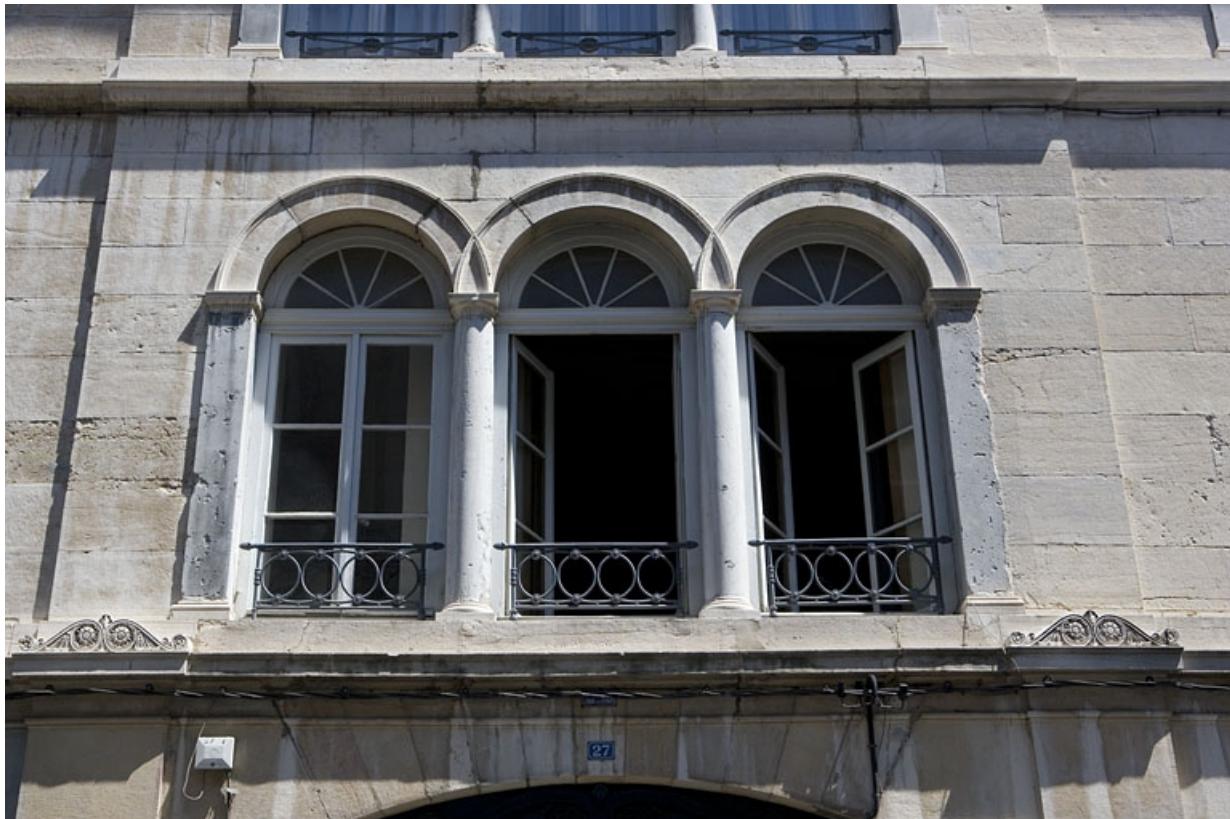
N° de l'illustration : 20082500497NUC2A

Façade sur rue : détail des fenêtres en triplet situées au-dessus du portail d'entrée.

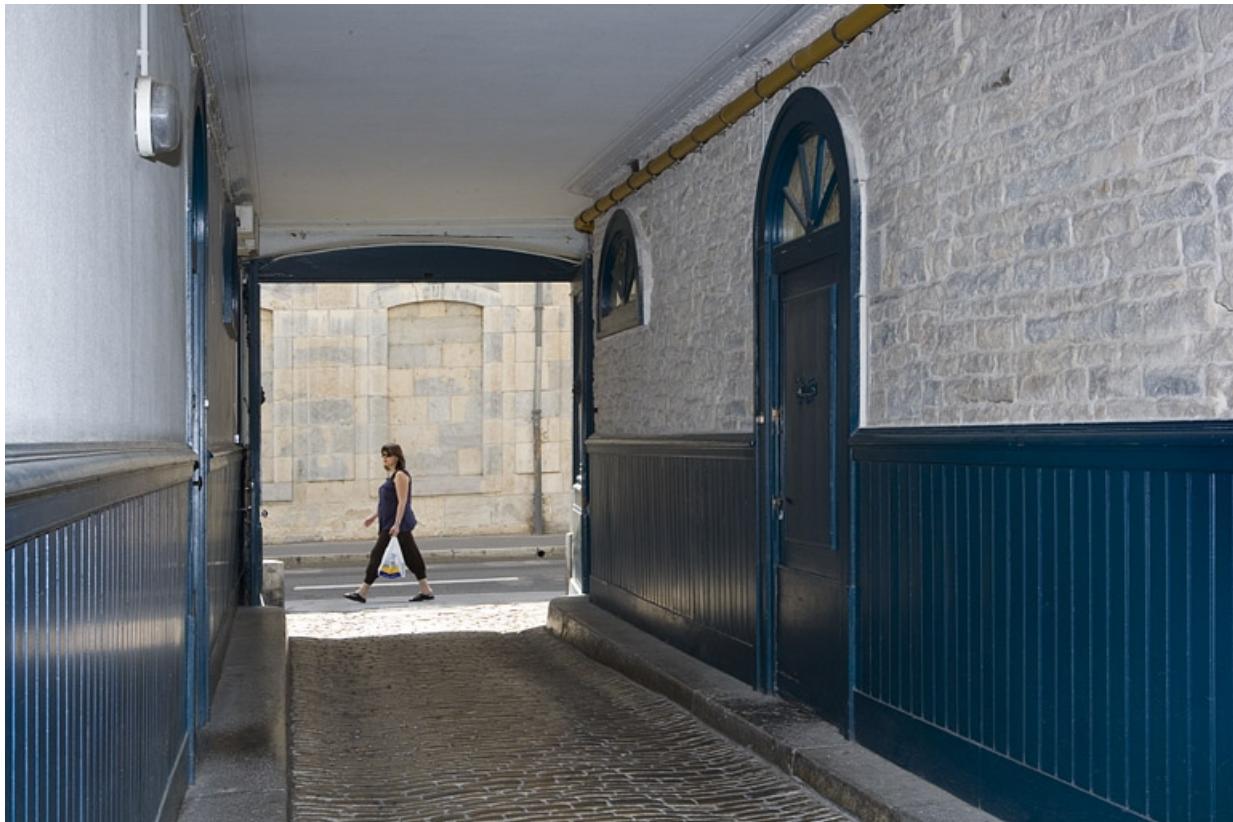
N° de l'illustration : 20082500501NUC2A

Vue du passage cocher depuis la cour.

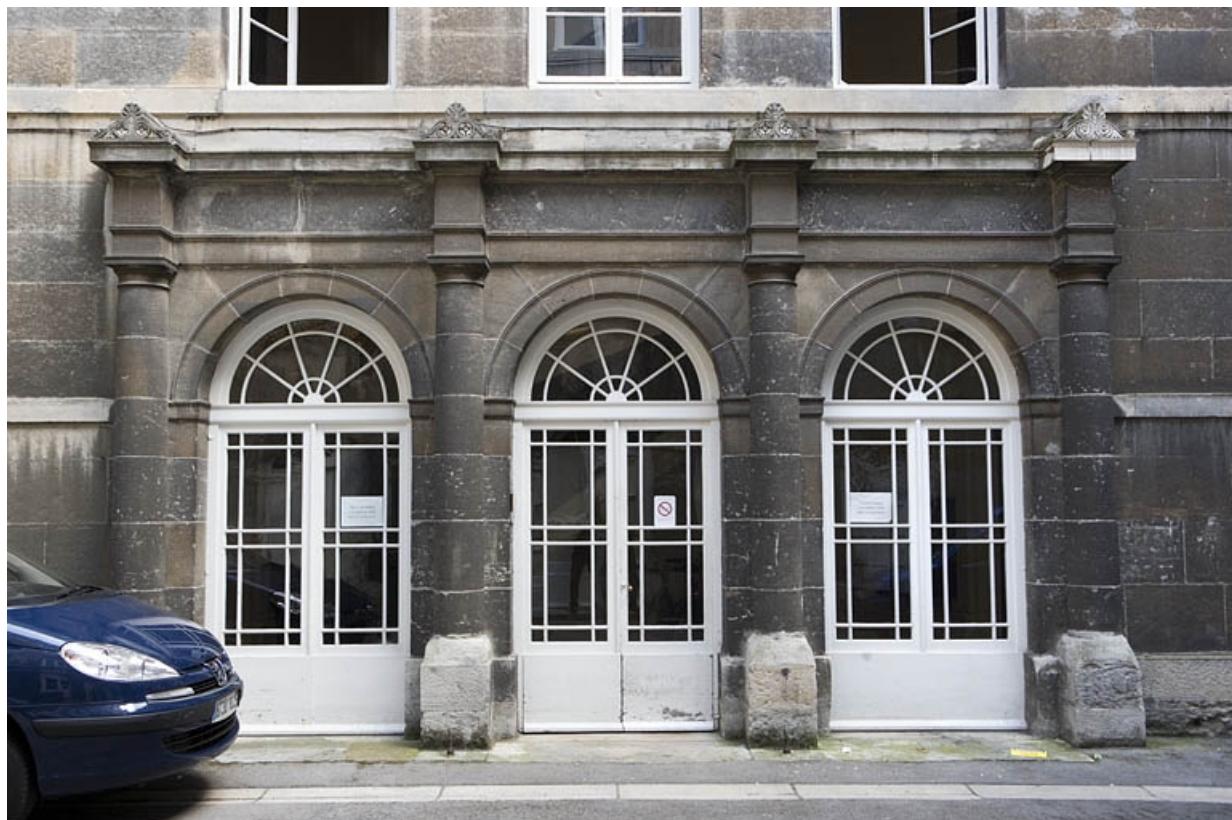
N° de l'illustration : 20082500506NUC2A

Aile droite sur cour : vue de l'entrée de l'escalier principal.

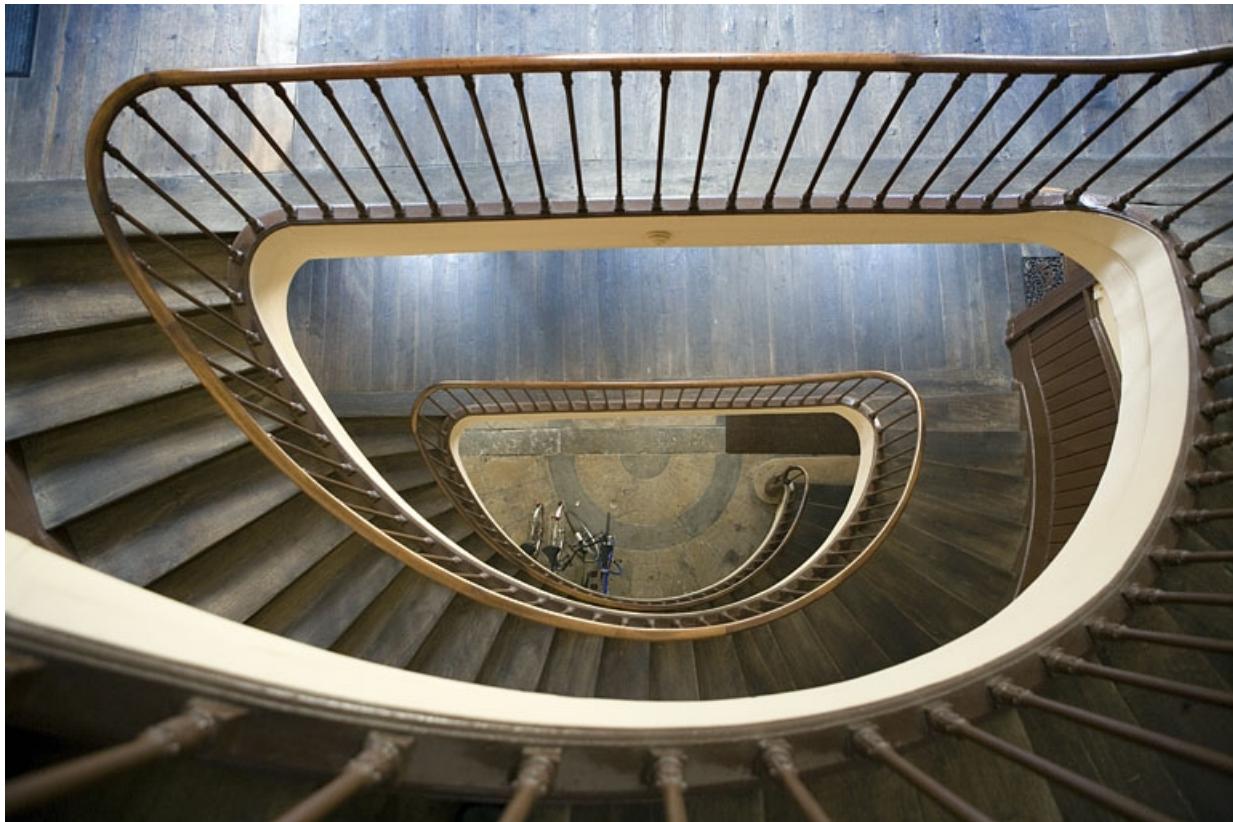
N° de l'illustration : 20082500503NUC2A

Vue de l'escalier principal en plongée depuis le dernier palier.

Escaliers : escalier dans-œuvre, escalier tournant à retours avec jour, en charpente

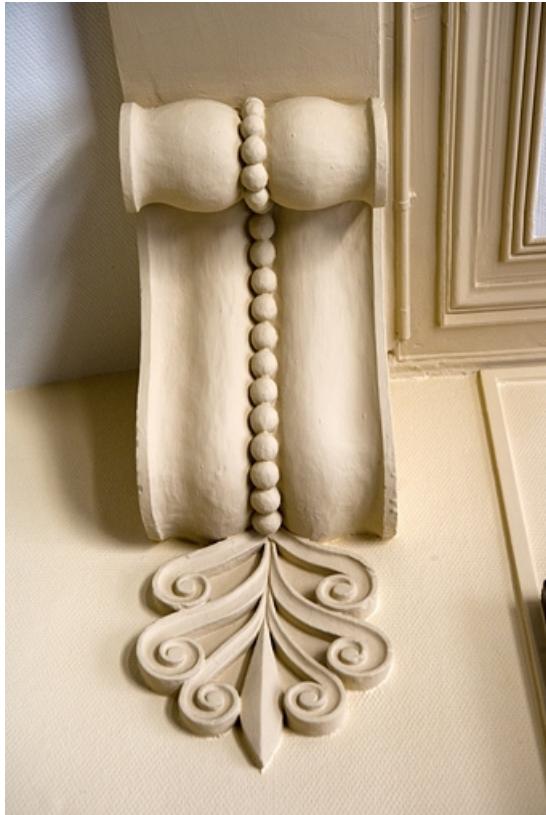
N° de l'illustration : 20082500504NUC2A

Détail d'une console soutenant le plafond de la cage d'escalier.

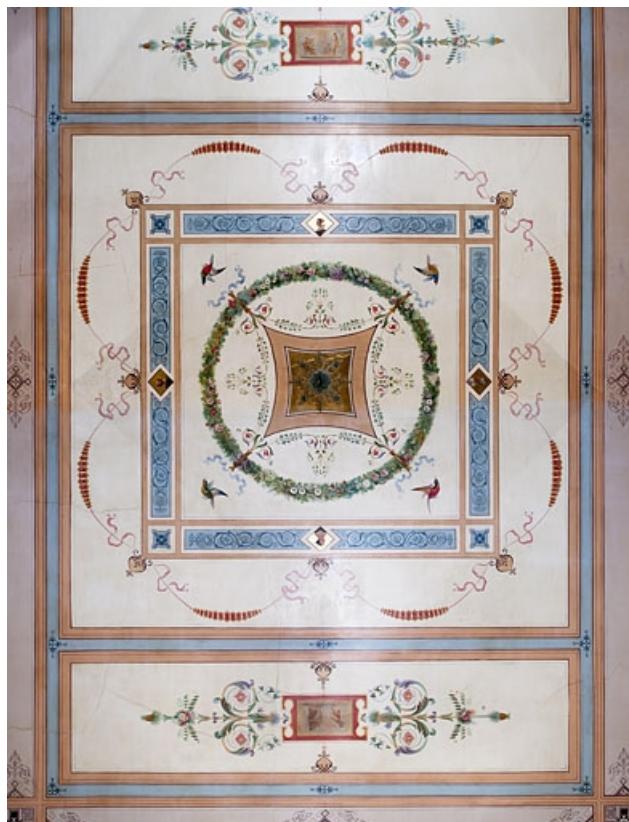
N° de l'illustration : 20112502596NUC4A

Logis principal, intérieur, salon : plafond peint, vue d'ensemble.
25, Besançon, 27 rue Mégevand, lieudit : îlot Terrier de Santans
