## MAISON

Bourgogne-Franche-Comté, Doubs  
Besançon  
îlot Terrier de Santans - 27 rue Mégevand

Dossier IA25000228 réalisé en 1996 revu en  
2001

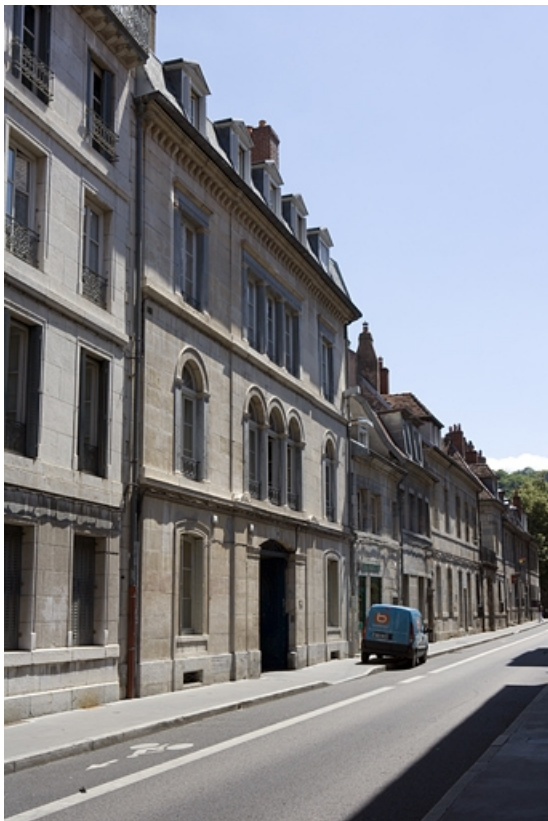
**Vue d'ensemble de la façade sur rue, de trois quarts gauche.**

Les éléments les plus remarquables de cette maison à cour centrale sont constitués par les élévations sur rue et du rez-de-

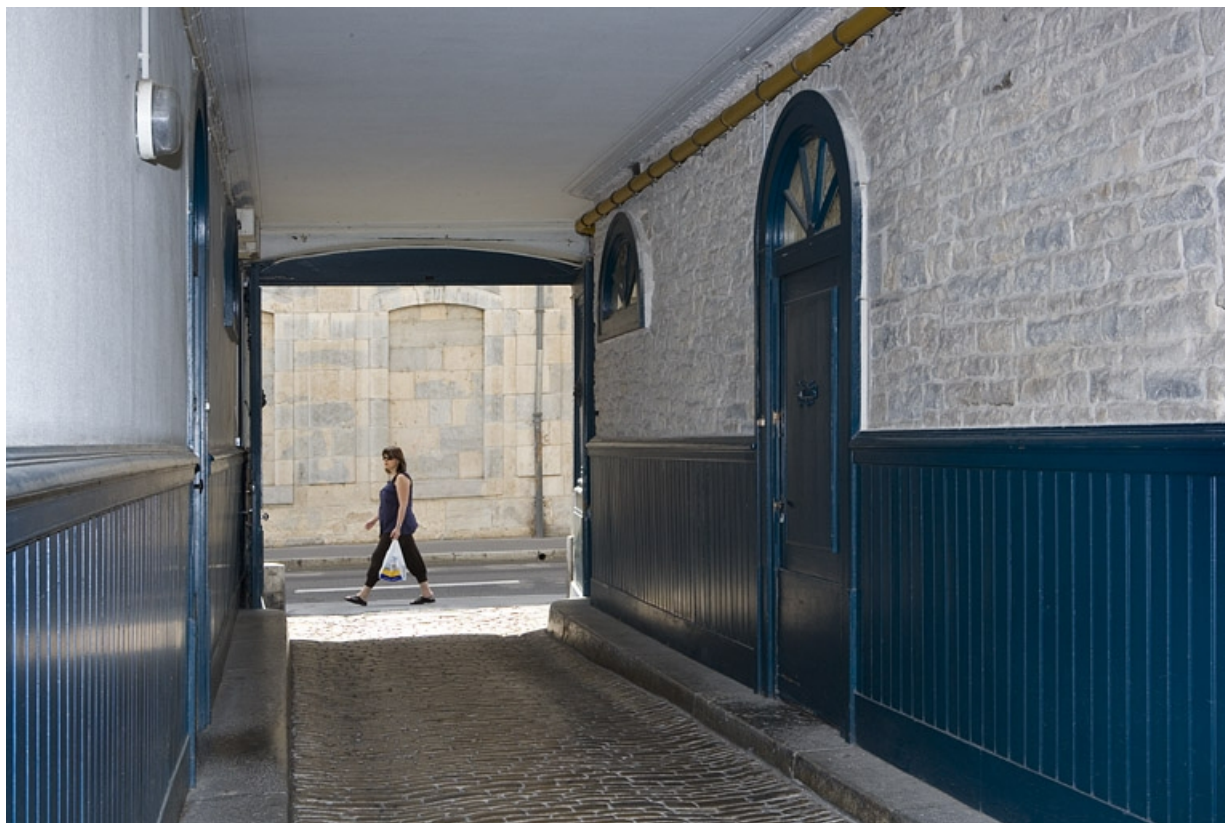
**Vue du passage cocher depuis la cour.**
