MAISON

Bourgogne-Franche-Comté, Doubs
Besançon
îlot Terrier de Santans - 27 rue Mégevand

Dossier IA25000228 réalisé en 1996 revu en
2001

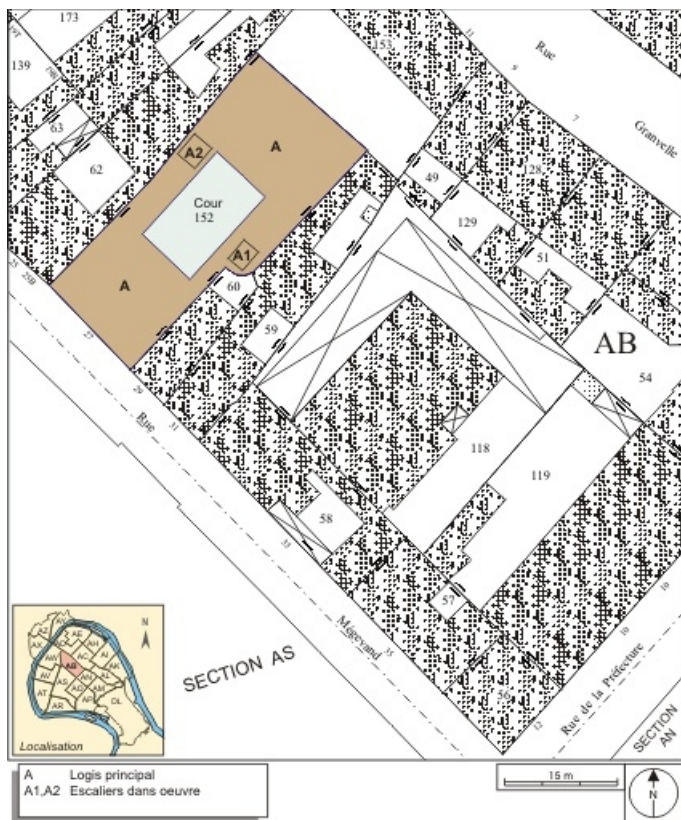
N° de l'illustration : 20072500107NUDA

Plan masse et de situation. Extrait du plan cadastral, 1974, section AB.
25, Besançon, 27 rue Mégevand, lieudit : îlot Terrier de Santans

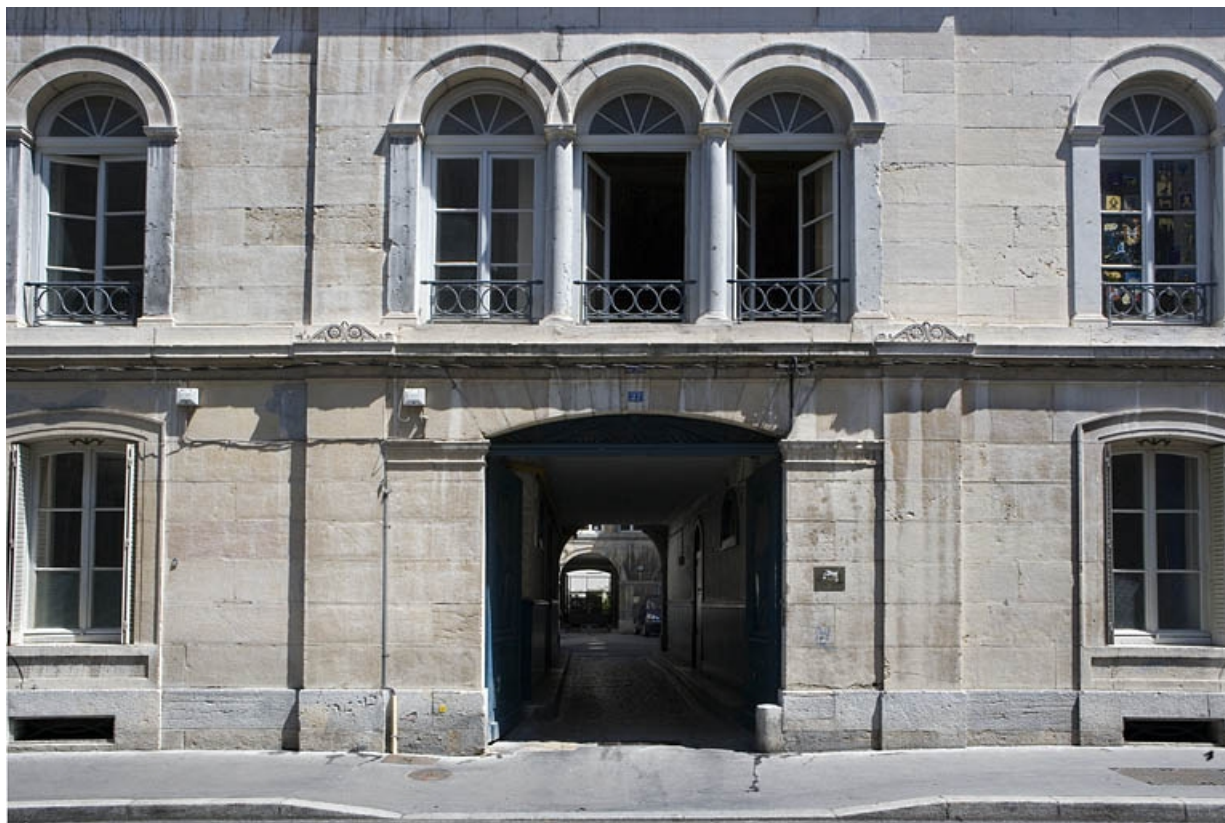
N° de l'illustration : 20082500499NUC2A

Vue du portail d'entrée et du passage cocher.

La maison, à cour centrale, est bâtie sur des caves voûtées d'arêtes ou en berceau. Une allée cochère traversante en position centrale permettait d'accéder à une deuxième cour derrière l'édifice qui a disparu. L'escalier principal en charpente et rampe en fonte occupe l'aile droite sur cour, le secondaire en même matériau et de même forme est situé dans l'aile gauche.

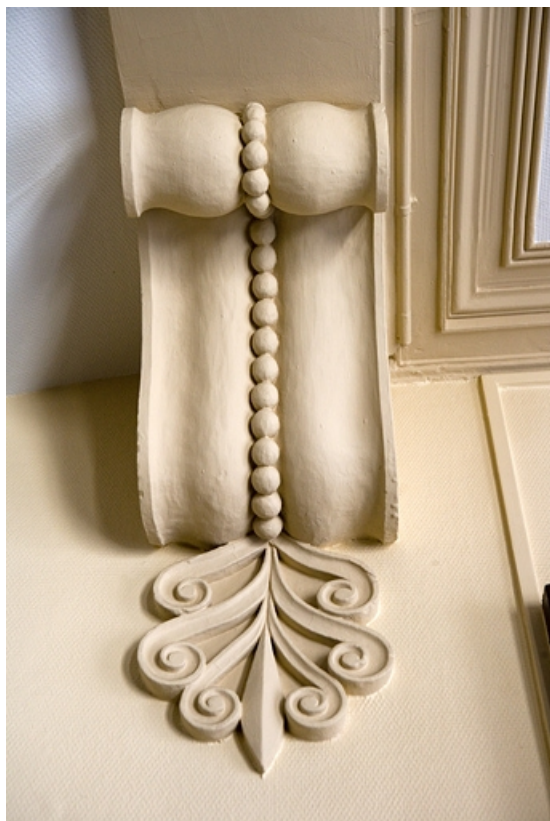
N° de l'illustration : 20082500504NUC2A

Détail d'une console soutenant le plafond de la cage d'escalier.
