HÔTEL SEGUIN DE JALLERANGE

Bourgogne-Franche-Comté, Doubs
Besançon
îlot Terrier de Santans - 19 rue Mégevand

Dossier IA25000230 réalisé en 1996 revu en
2001

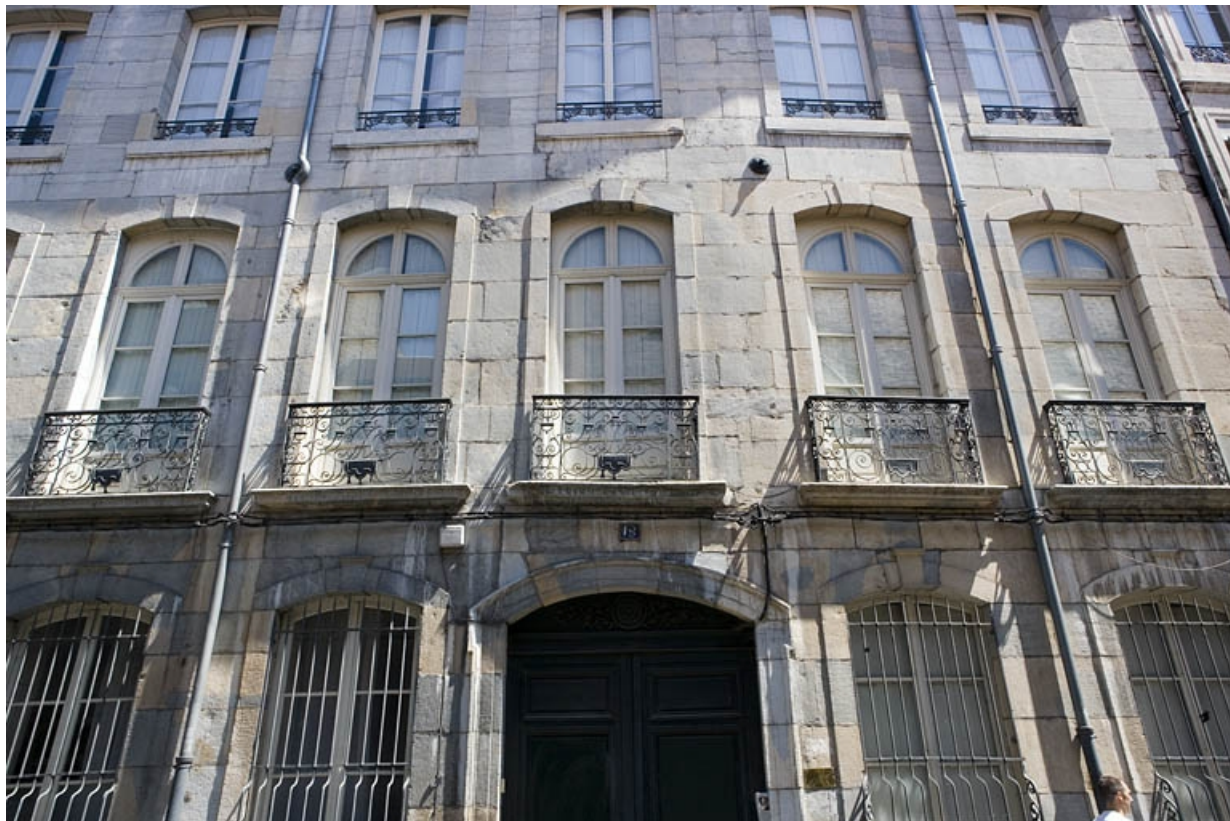
N° de l'illustration : 20082500480NUC2A

Logis principal : détail du premier étage sur rue.

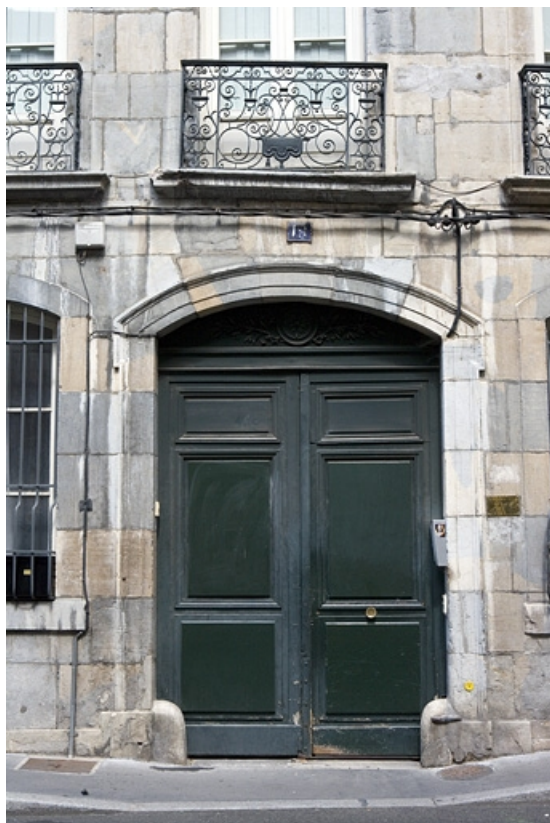
N° de l'illustration : 20082500479NUC2A

Logis principal : détail du portail d'entrée.

Le logis principal en pierre de taille, couvert en tuile mécanique et ardoise, à deux étages carrés et un étage de comble est construit sur un sous-sol voûté d'arêtes. L'entrée cochère, en position centrale, donne accès à une cour séparée de celle des anciens communs par une clôture percée d'un portail en fer forgé. Les deux bâtiments des anciens communs en moellons, perpendiculaires au logis principal, ont un étage carré et un étage de comble et sont couverts en tuile plate. Les trois corps de logis sont distribués par deux escaliers à cage ouverte sur cour. Le principal, à gauche, est en maçonnerie puis charpente avec rampe en ferronnerie puis à balustres de bois tourné. Un jardin d'agrément, qui a disparu, prolongeait la cour des communs.

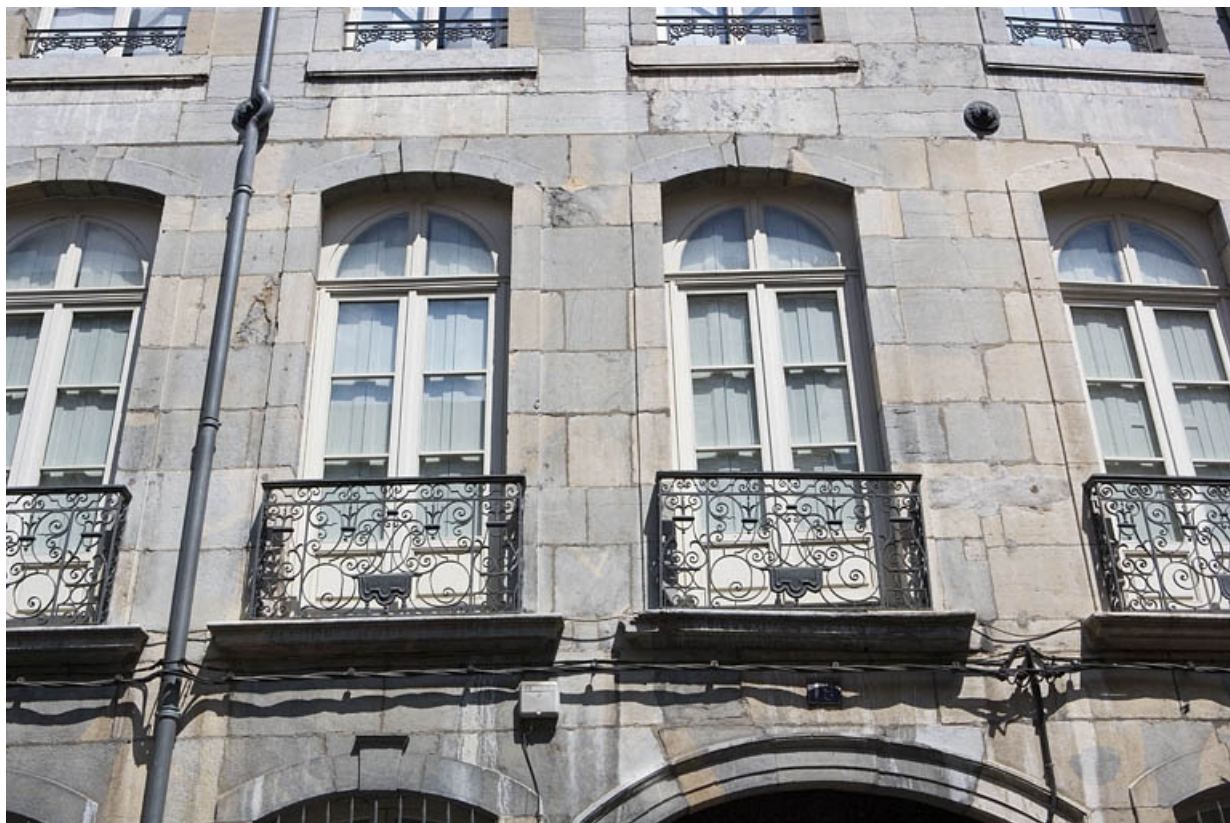
N° de l'illustration : 20082500482NUC2A

Logis principal : détail des garde-corps des fenêtres du premier étage sur rue.
25, Besançon, 19 rue Mégevand, lieudit : îlot Terrier de Santans

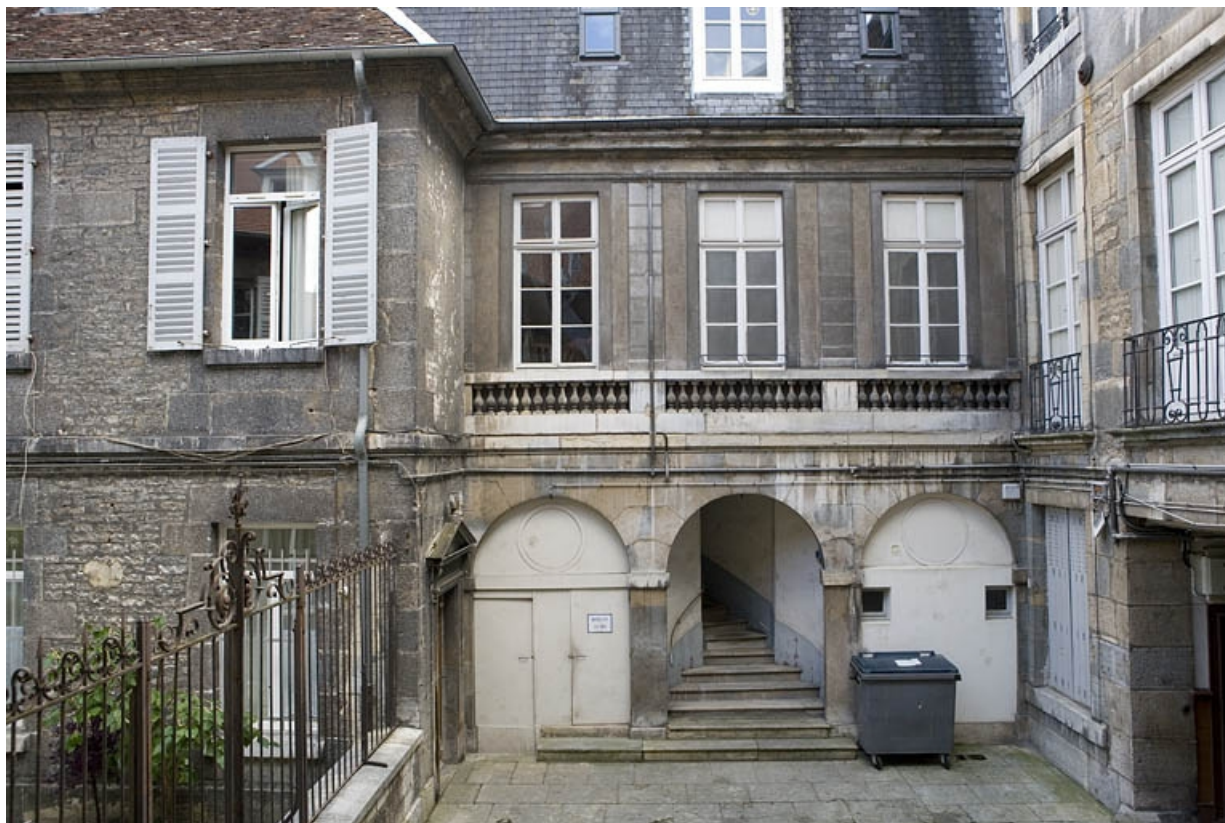
N° de l'illustration : 20082500486NUC2A

Vue de l'aile à droite de la première cour contenant l'escalier : de face.
