## HÔTEL SEGUIN DE JALLERANGE

Bourgogne-Franche-Comté, Doubs  
Besançon  
îlot Terrier de Santans - 19 rue Mégevand

Dossier IA25000230 réalisé en 1996 revu en  
2001

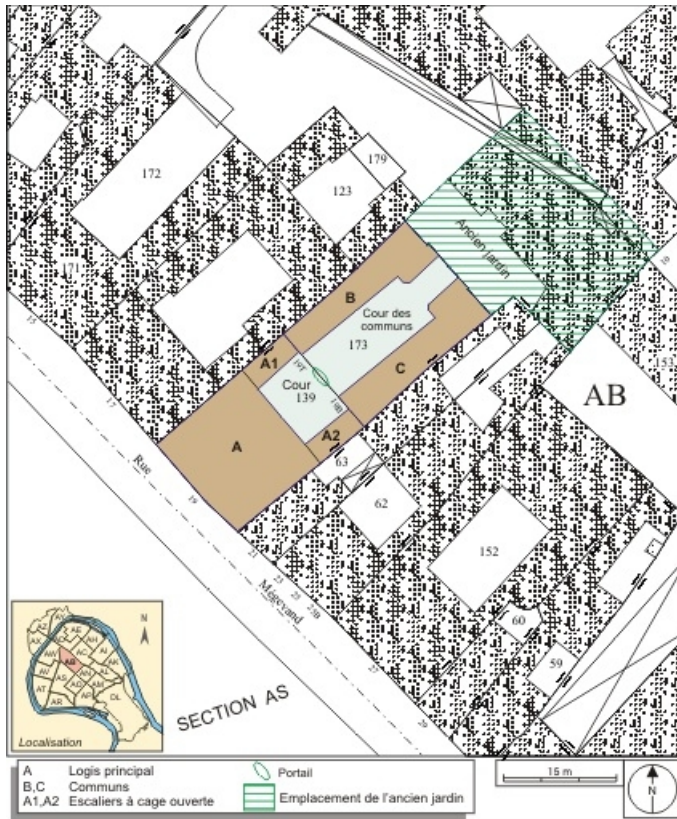
N° de l'illustration : 20072500106NUDA

**Plan masse et de situation. Extrait du plan cadastral, 1974, section AB.**  
25, Besançon, 19 rue Mégevand, lieudit : îlot Terrier de Santans

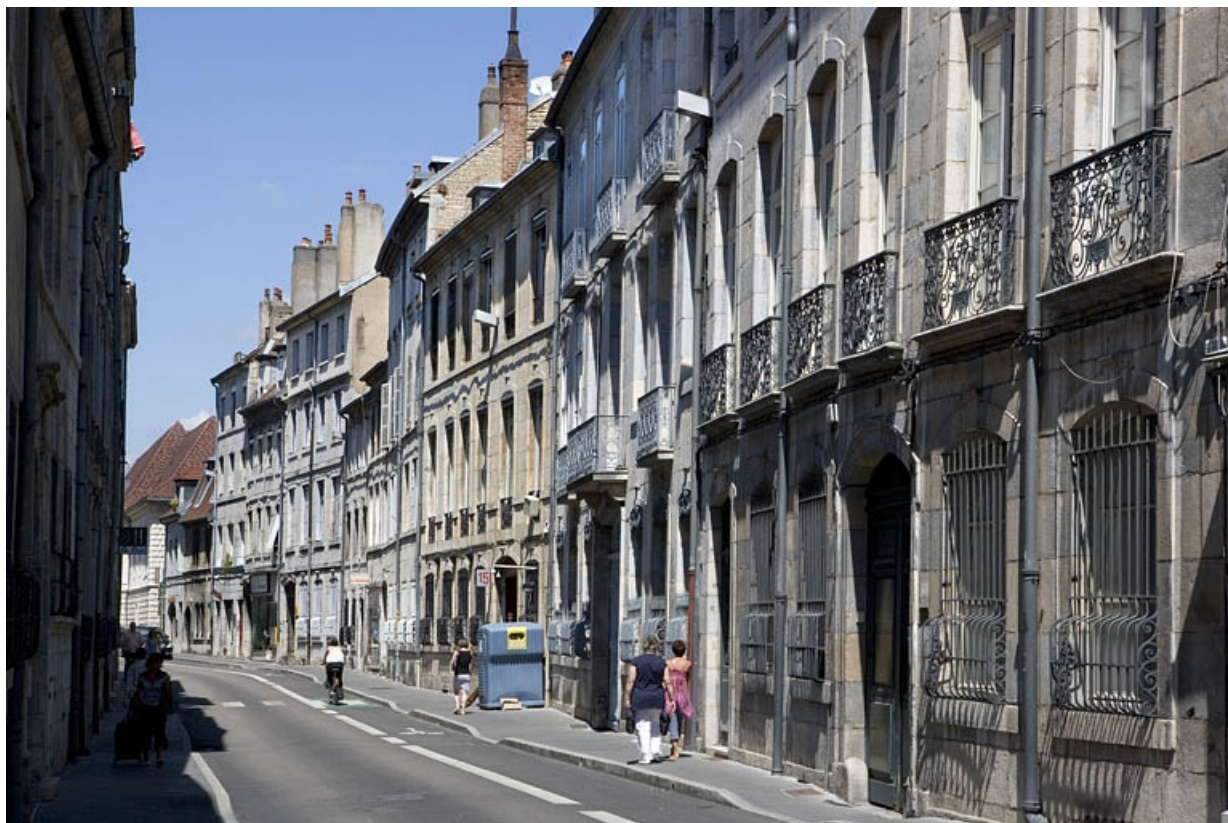
N° de l'illustration : 20082500476NUC2A

**Logis principal : vue de trois quarts droit depuis la rue.**  
25, Besançon, 19 rue Mégevand, lieudit : îlot Terrier de Santans

Le logis principal en pierre de taille, couvert en tuile mécanique et ardoise, à deux étages carrés et un étage de comble est construit sur un sous-sol voûté d'arêtes. L'entrée cochère, en position centrale, donne accès à une cour séparée de celle des anciens communs par une clôture percée d'un portail en fer forgé. Les deux bâtiments des anciens communs en moellons, perpendiculaires au logis principal, ont un étage carré et un étage de comble et sont couverts en tuile plate. Les trois corps de logis sont distribués par deux escaliers à cage ouverte sur cour. Le principal, à gauche, est en maçonnerie puis charpente avec rampe en ferronnerie puis à balustres de bois tourné. Un jardin d'agrément, qui a disparu, prolongeait la cour des communs.

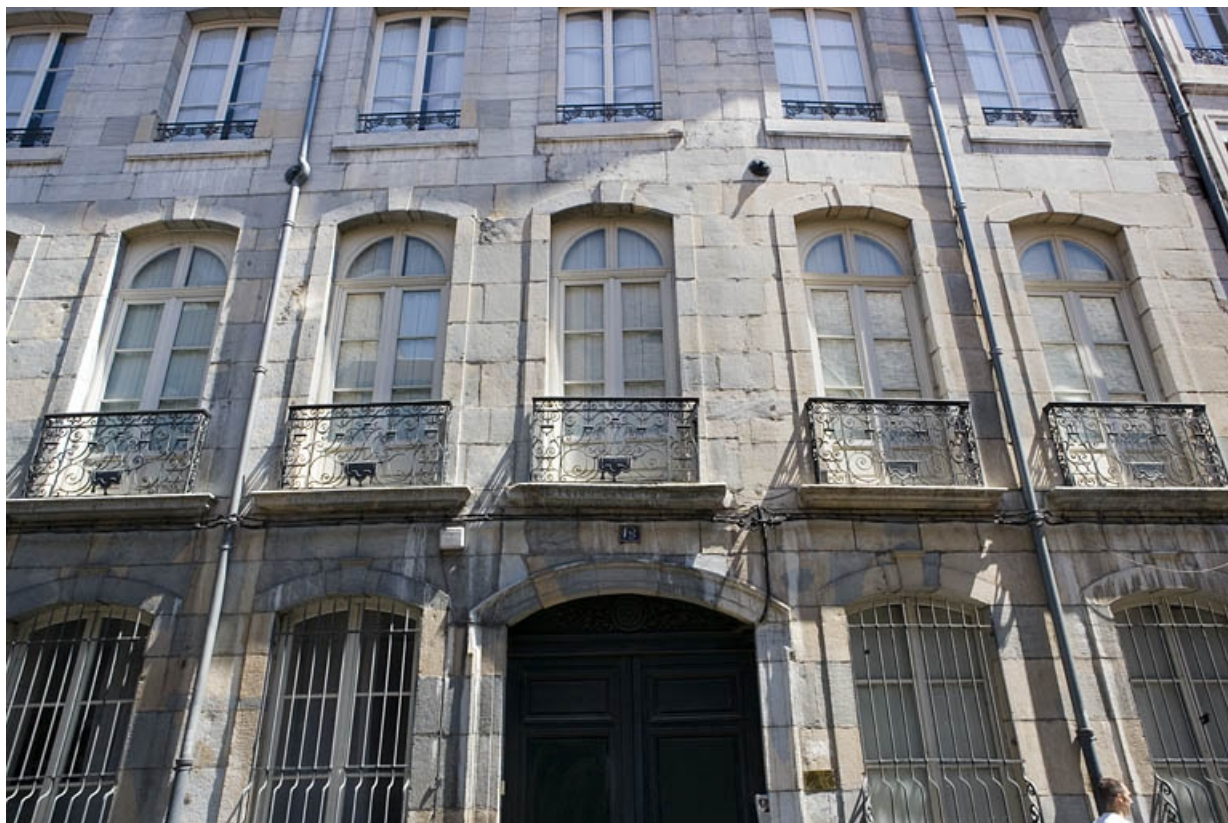
N° de l'illustration : 20082500480NUC2A

**Logis principal : détail du premier étage sur rue.**

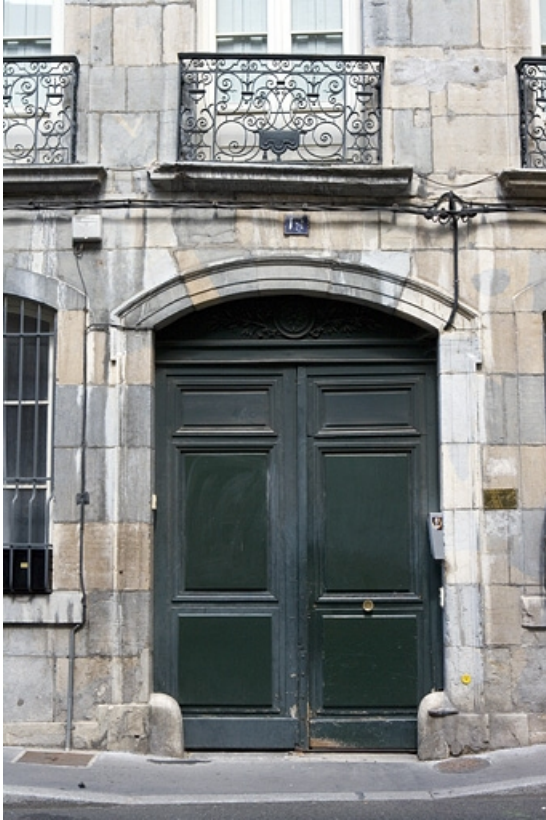
N° de l'illustration : 20082500479NUC2A

**Logis principal : détail du portail d'entrée.**

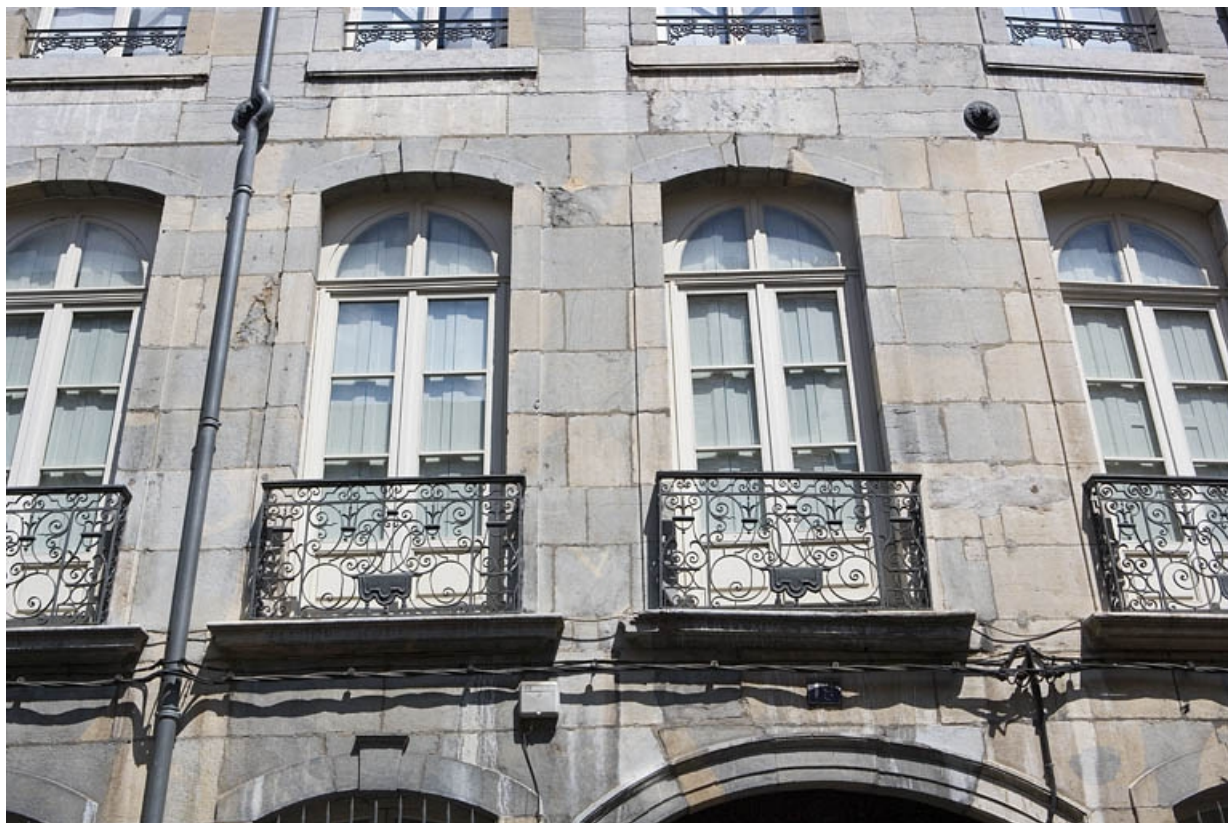
N° de l'illustration : 20082500482NUC2A

**Logis principal : détail des garde-corps des fenêtres du premier étage sur rue.**  
25, Besançon, 19 rue Mégevand, lieudit : îlot Terrier de Santans

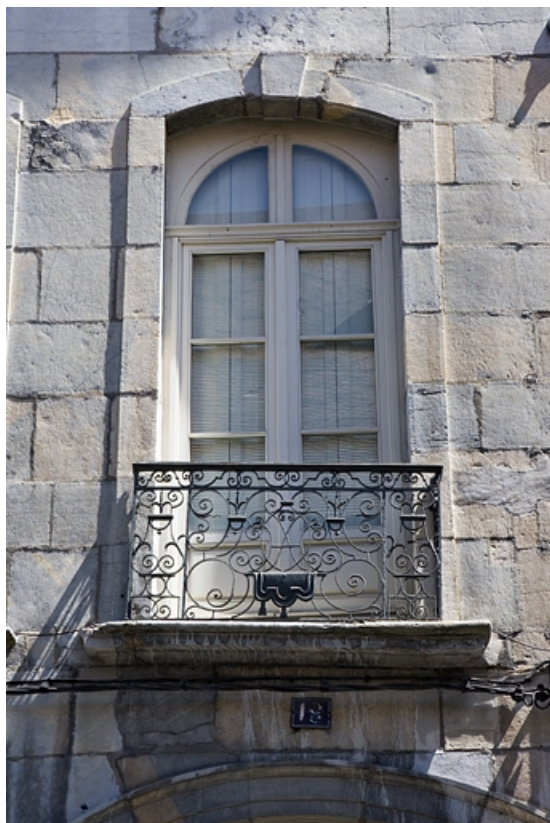
N° de l'illustration : 20082500481NUC2A

**Logis principal : détail d'une fenêtre du premier étage sur rue.**  
25, Besançon, 19 rue Mégevand, lieudit : îlot Terrier de Santans

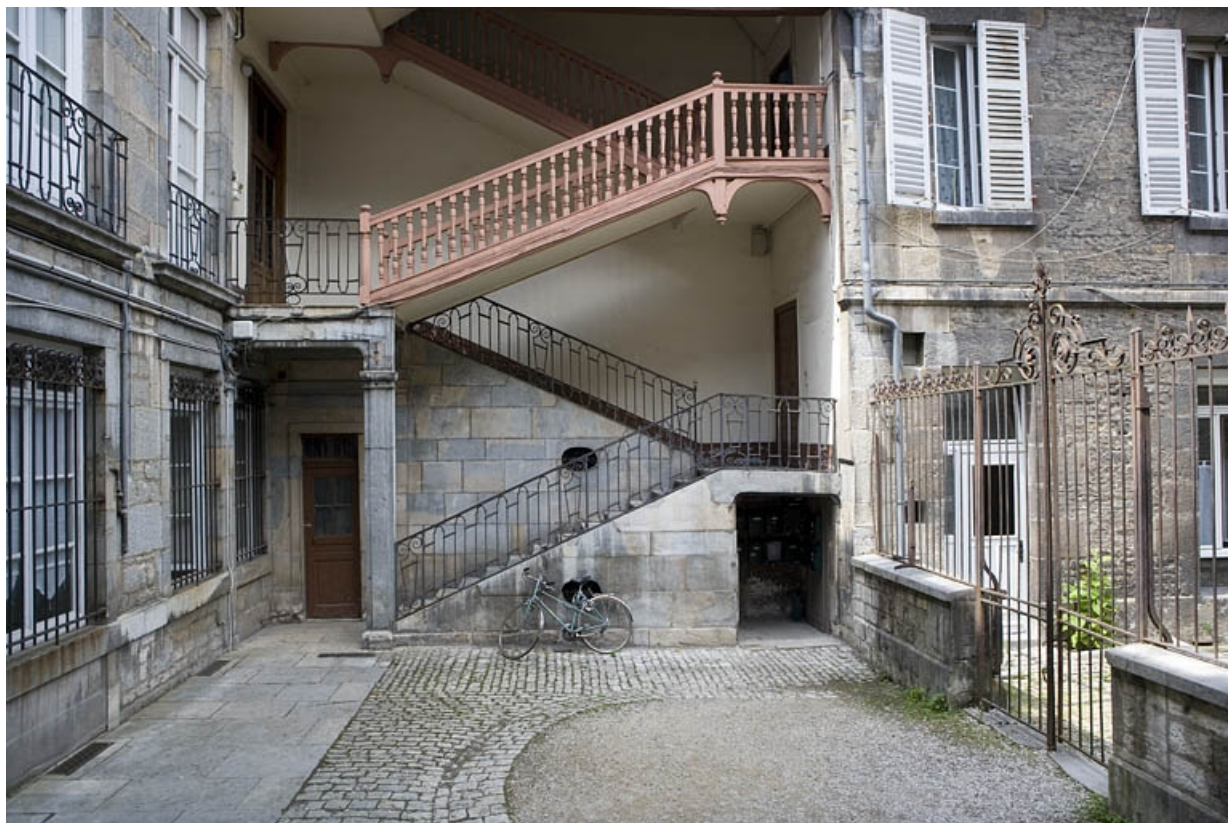
N° de l'illustration : 20082500485NUC2A

**Vue de l'escalier à cage ouverte à gauche de la cour : de face.**

**Escaliers** : escalier de distribution extérieur, escalier tournant à retours sans jour, cage ouverte en charpente; escalier de distribution extérieur, escalier tournant à retours avec jour, cage ouverte en charpente

Caractéristique des hôtels sur rue avec deux communs en retour d'équerre sur cour distribués par un escalier à cage ouverte.

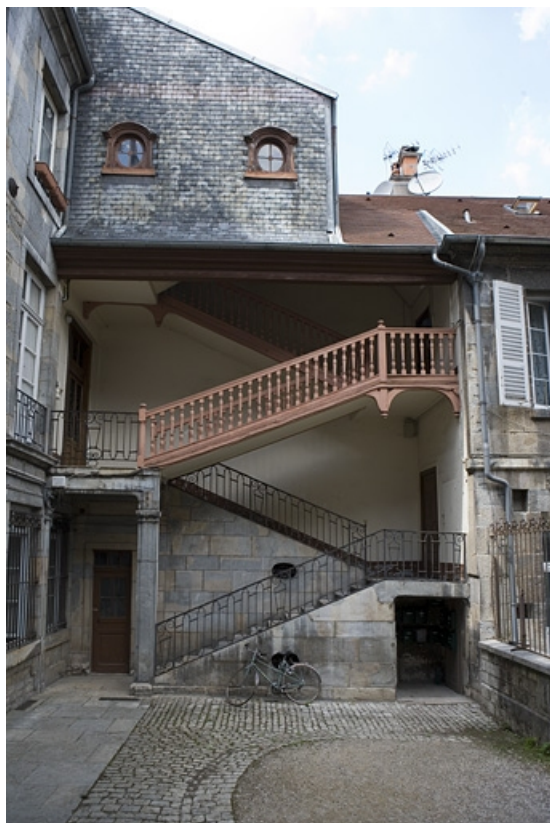
N° de l'illustration : 20082500484NUC2A

**Vue de l'escalier à cage ouverte à gauche de la cour.**

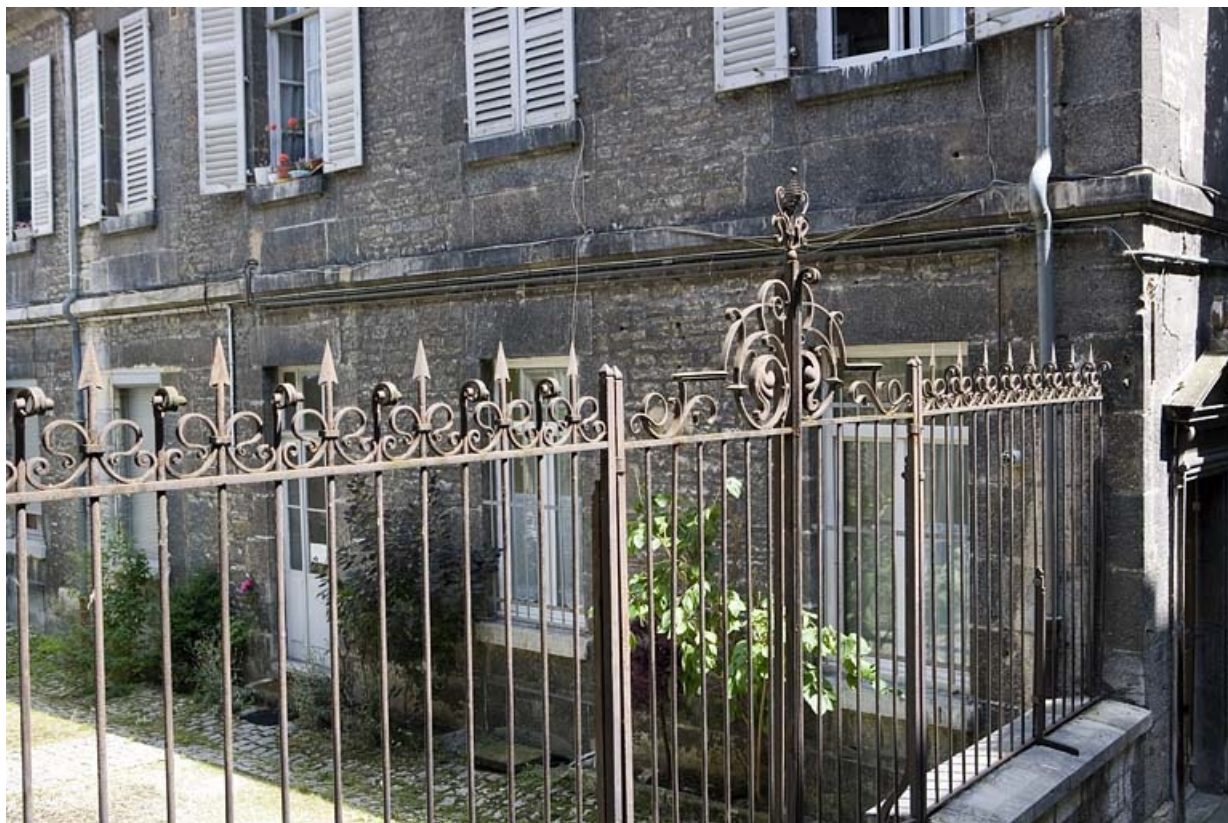
N° de l'illustration : 20082500490NUC2A

**Vue de la grille séparant les deux cours, de trois quarts gauche.**

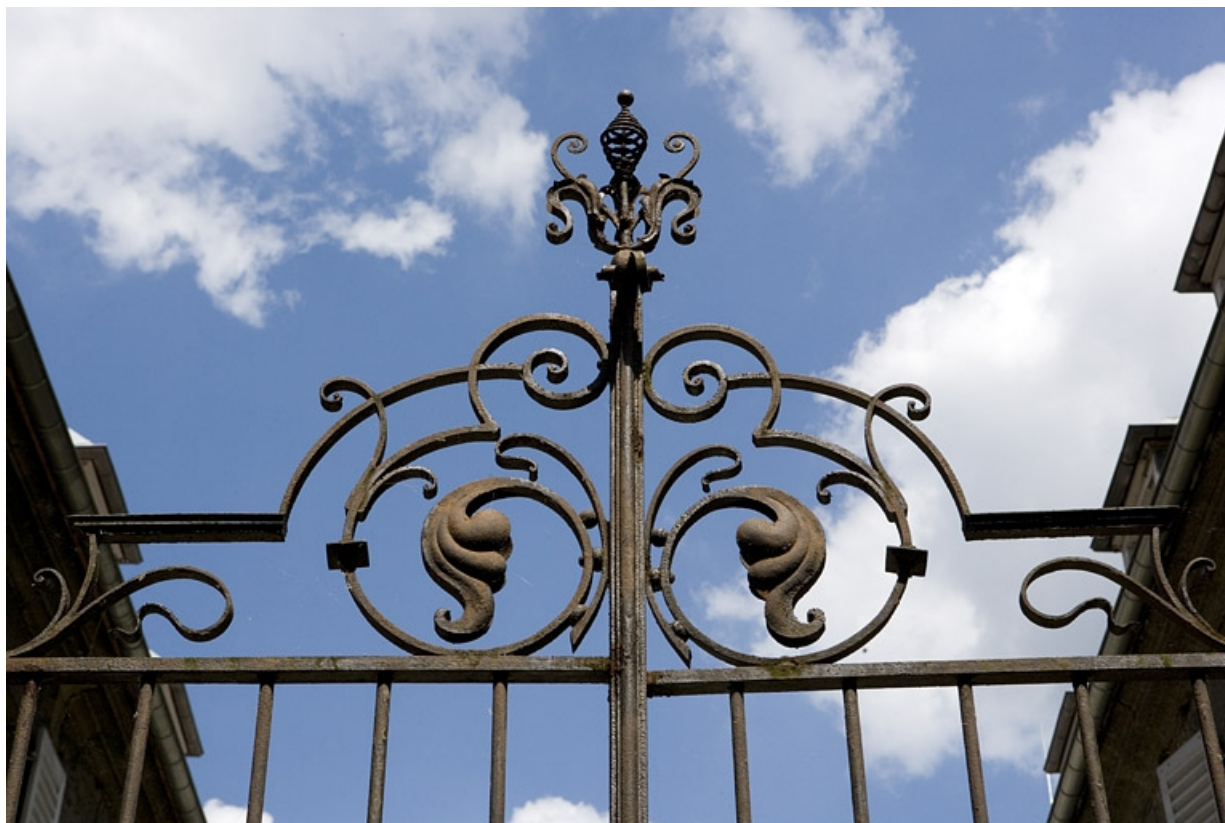
N° de l'illustration : 20082500491NUC2A

**Détail de la partie supérieure de la grille séparant les deux cours.**
