HÔTEL SEGUIN DE JALLERANGE

Bourgogne-Franche-Comté, Doubs
Besançon
îlot Terrier de Santans - 19 rue Mégevand

Dossier IA25000230 réalisé en 1996 revu en 2001

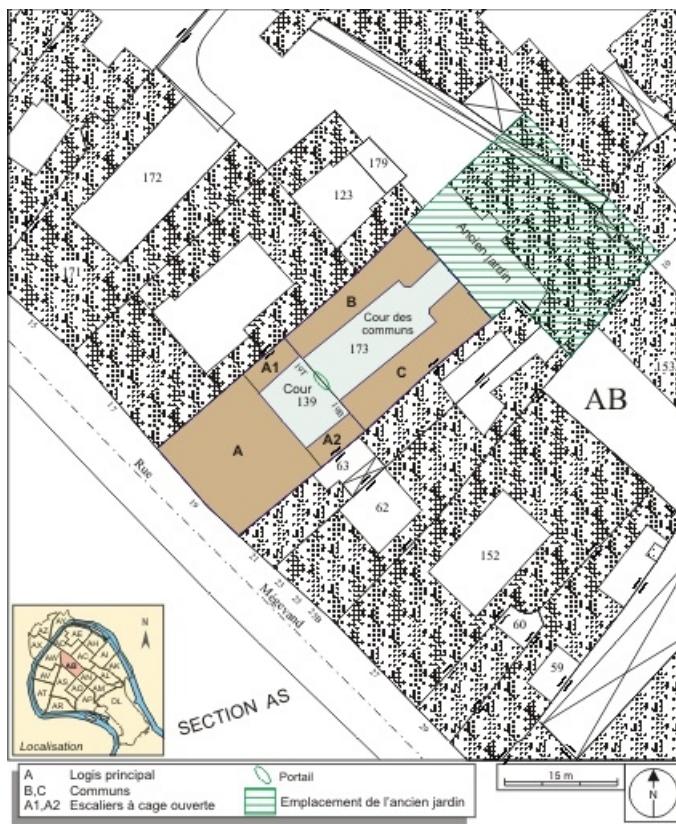
N° de l'illustration : 20072500106NUDA

Plan masse et de situation. Extrait du plan cadastral, 1974, section AB.

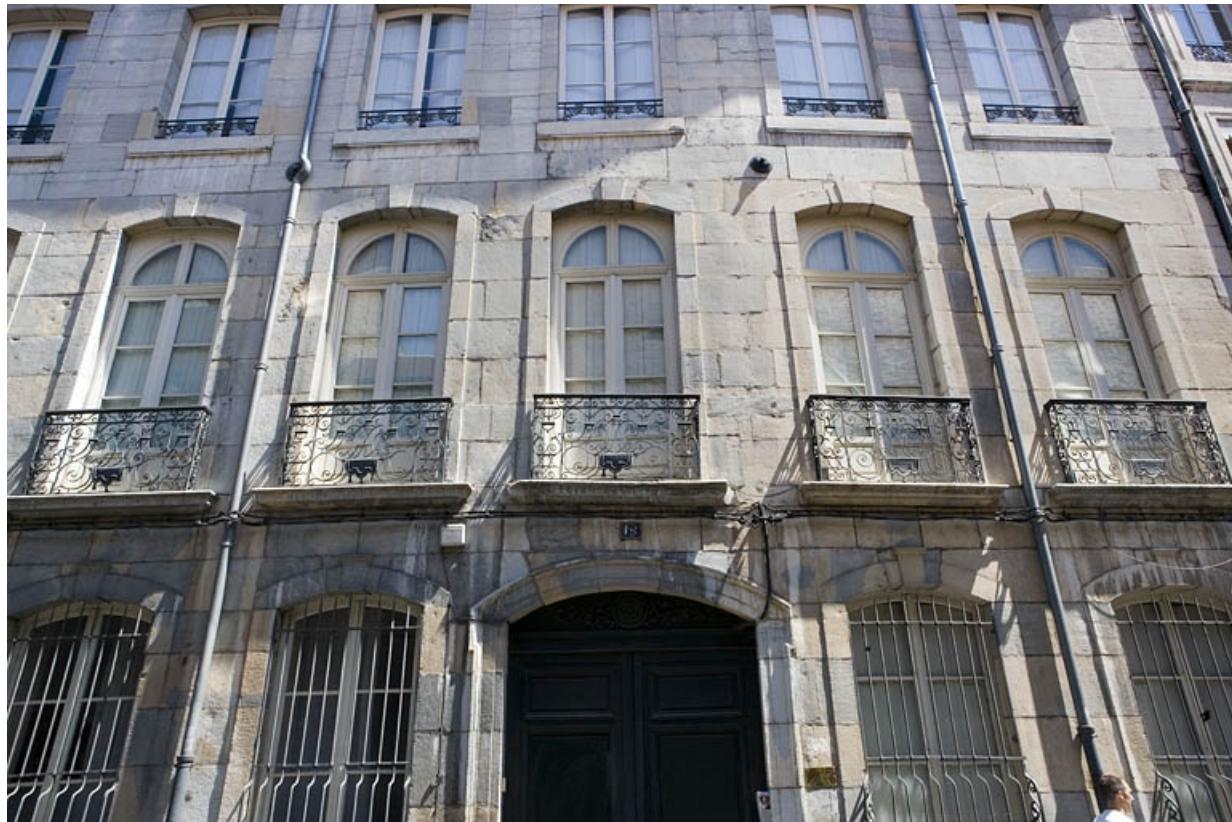
N° de l'illustration : 20082500480NUC2A

Logis principal : détail du premier étage sur rue.

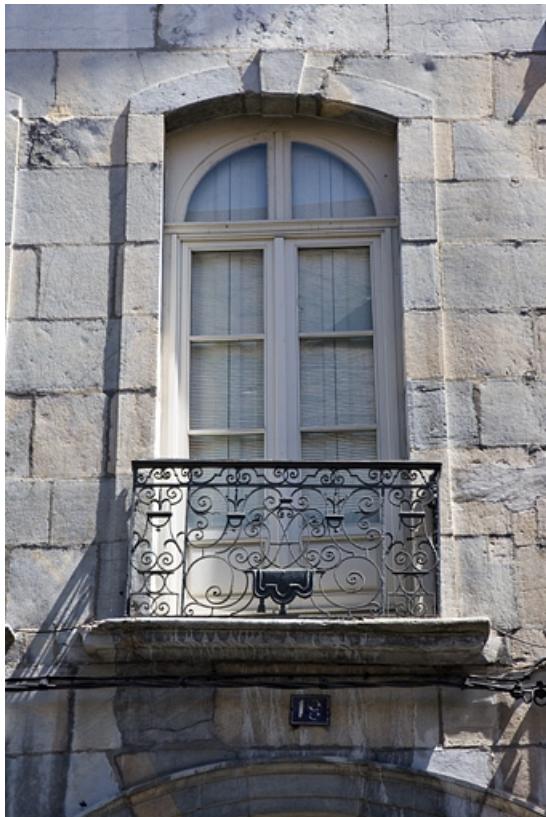
N° de l'illustration : 20082500481NUC2A

Logis principal : détail d'une fenêtre du premier étage sur rue.

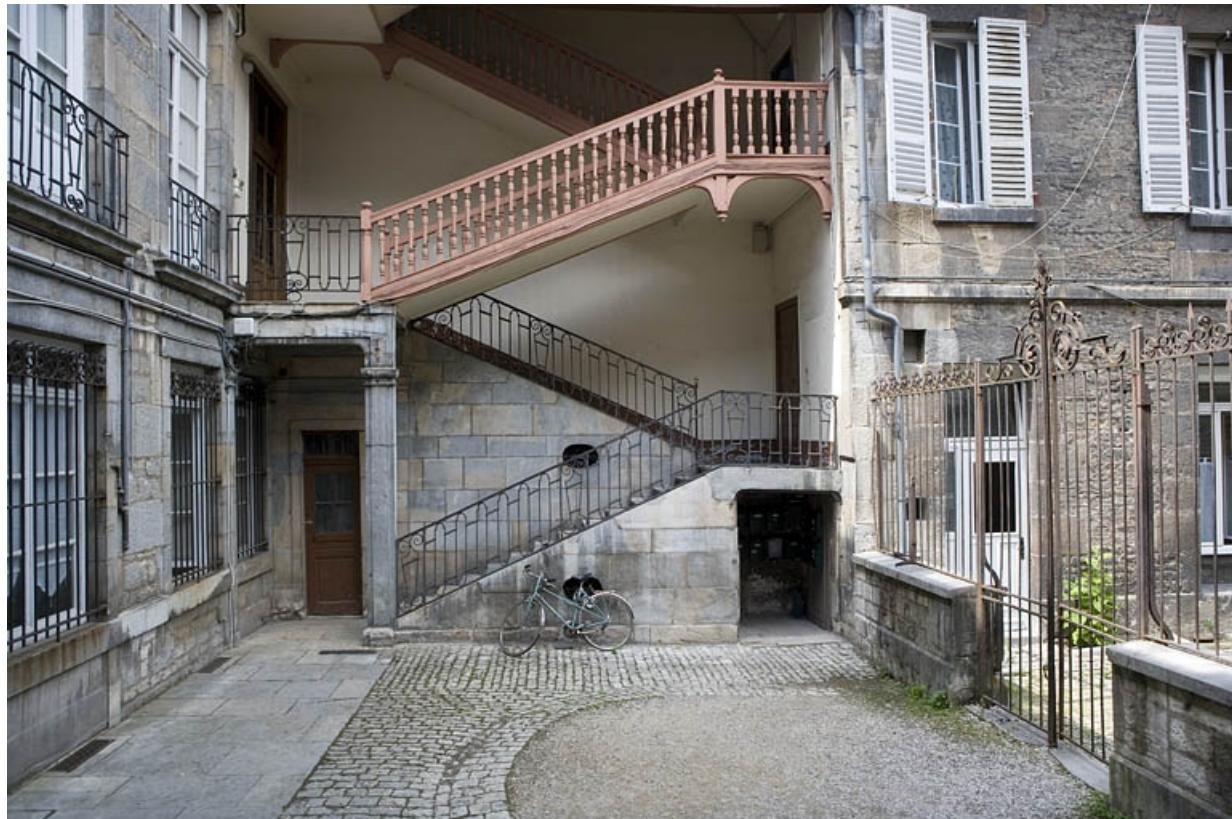
N° de l'illustration : 20082500485NUC2A

Vue de l'escalier à cage ouverte à gauche de la cour : de face.

Escaliers : escalier de distribution extérieur, escalier tournant à retours sans jour, cage ouverte en charpente; escalier de distribution extérieur, escalier tournant à retours avec jour, cage ouverte en charpente

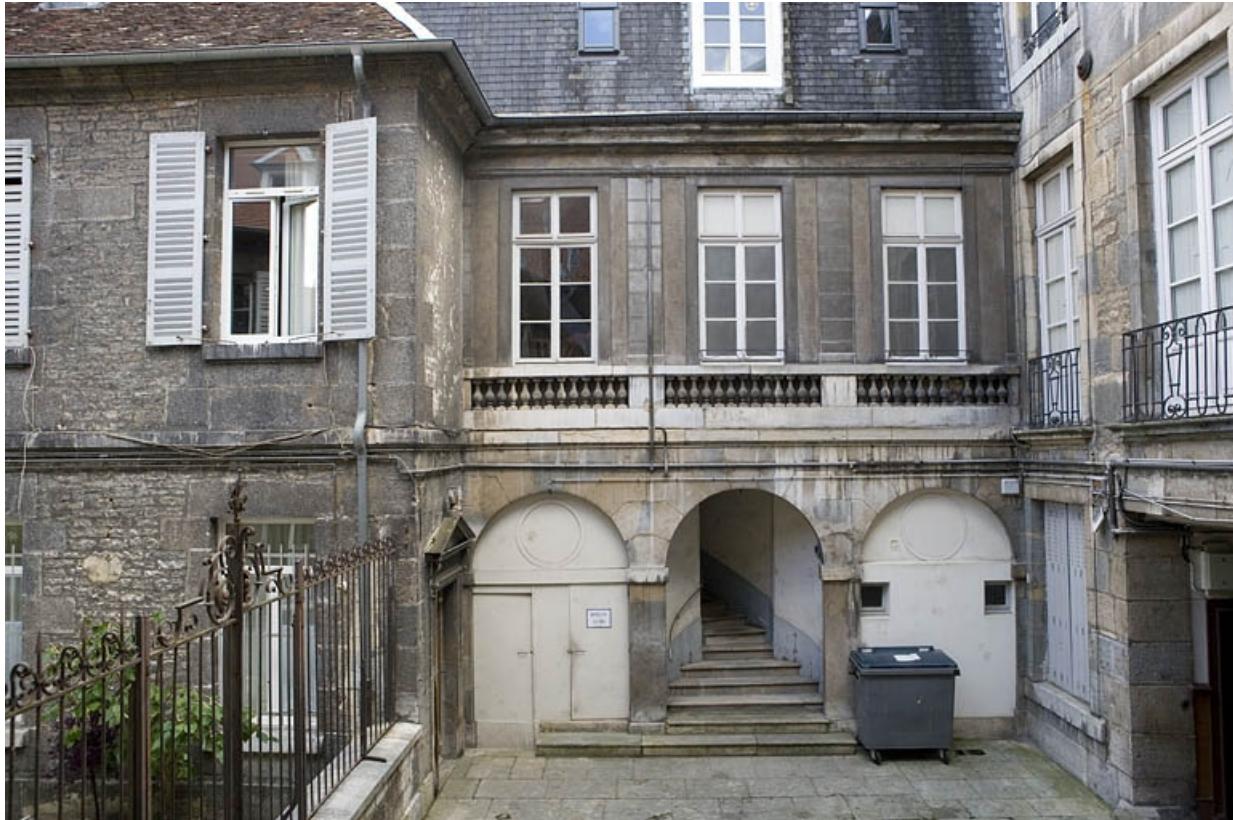
N° de l'illustration : 20082500486NUC2A

Vue de l'aile à droite de la première cour contenant l'escalier : de face.
