## MAISON

Bourgogne-Franche-Comté, Doubs  
Besançon  
îlot des Martelots - 6 rue de Pontarlier

Dossier IA25000440 réalisé en 1996 revu en  
2006

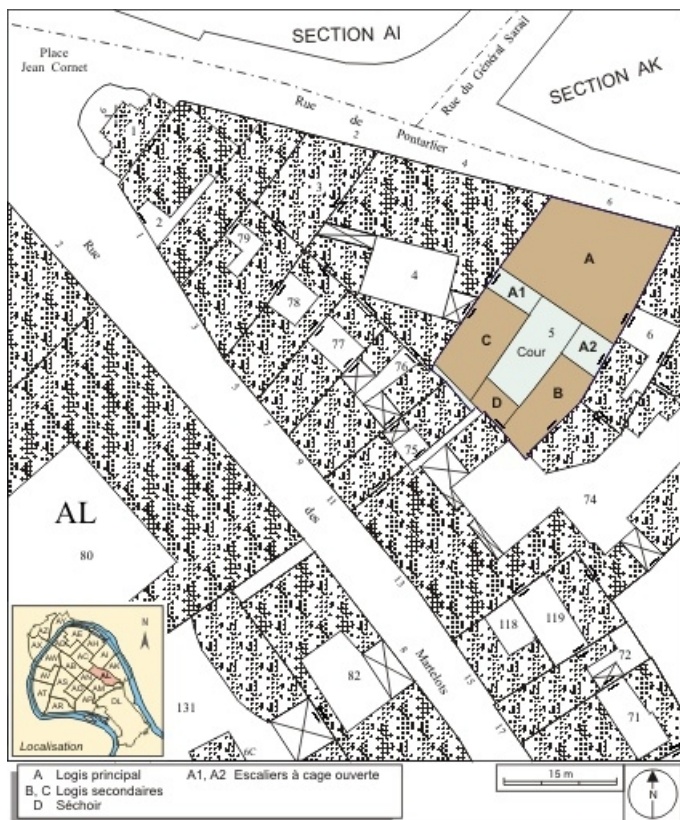
**Plan masse et de situation. Extrait du plan cadastral, 1974, section AL.**  
25, Besançon, 6 rue de Pontarlier, lieudit : îlot des Martelots

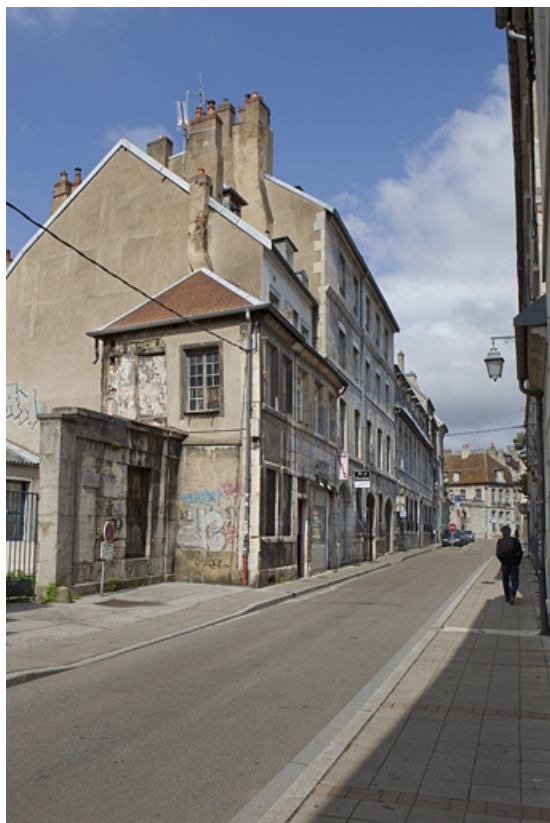
25, Besançon, 6 rue de Pontarlier, lieudit : îlot des Martelots

**Vue d'ensemble éloignée du logis principal dans l'alignement de la rue, de trois quarts gauche.**

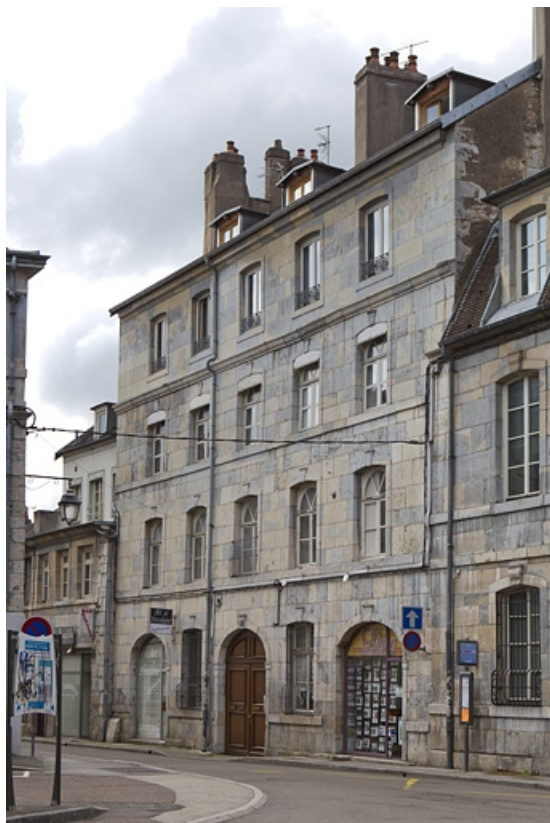
**Vue d'ensemble de la façade sur rue du logis principal, de trois quarts droit.**  
25, Besançon, 6 rue de Pontarlier, lieudit : îlot des Martelots

L'édifice est constitué d'un logis sur rue bâti sur un sous-sol voûté d'arêtes, de deux logis secondaires perpendiculaires de part et d'autre d'une cour, et d'un grand séchoir à claire-voie de bois (bûcher ?) occupant le fond de la parcelle entre les deux logis secondaires. Il est distribué par un passage cocher en position centrale et par deux escaliers à cage ouverte sur cour, situés entre les logis. Le logis principal, en pierre de taille, est à trois étages carrés. Deux boutiques en occupent le rez-de-chaussée. Le logis gauche, en moellon, bâti sur un sous-sol voûté en berceau en brique, comprend une remise en rez-de-chaussée, le logis droit de même hauteur étant en pan de bois enduit.

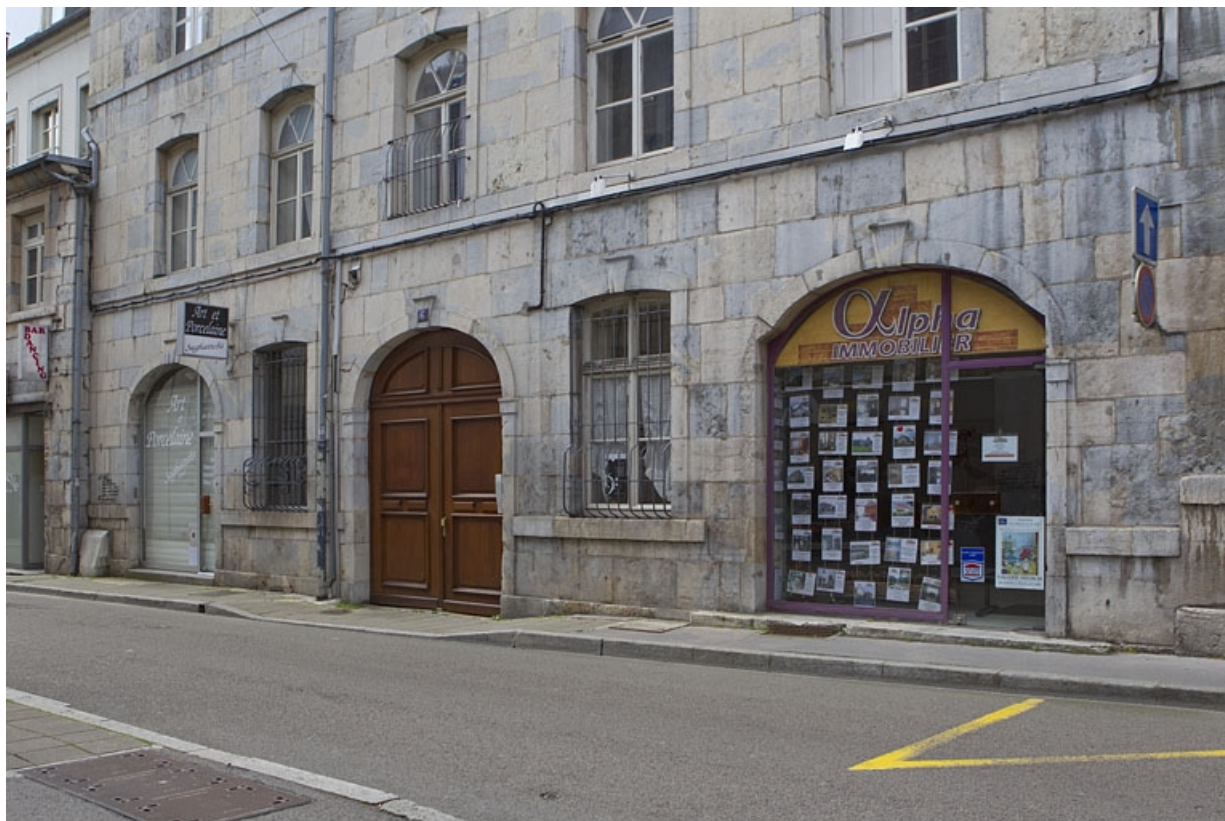
**Détail du rez-de-chaussée de la façade sur rue du logis principal, de trois quarts droit.**  
25, Besançon, 6 rue de Pontarlier, lieudit : îlot des Martelots

La maison a été construite en 1755 pour deux frères, Nicolas et François Jannin, peut-être tous deux commerçants, puisque deux boutiques occupent les extrémités gauche et droite du rez-de-chaussée sur rue. Dans la 1ère moitié du 19e siècle, avant le cadastre de 1833, le logis sur rue, à un étage carré d'origine, est surélevé de deux étages, les logis secondaires en vis à vis dans la cour reconstruits ainsi que les escaliers à cage ouverte sur cour ; un grand séchoir à claire-voie de bois (bûcher ?) étant bâti au fond de la parcelle, entre les deux ailes des logis secondaires.

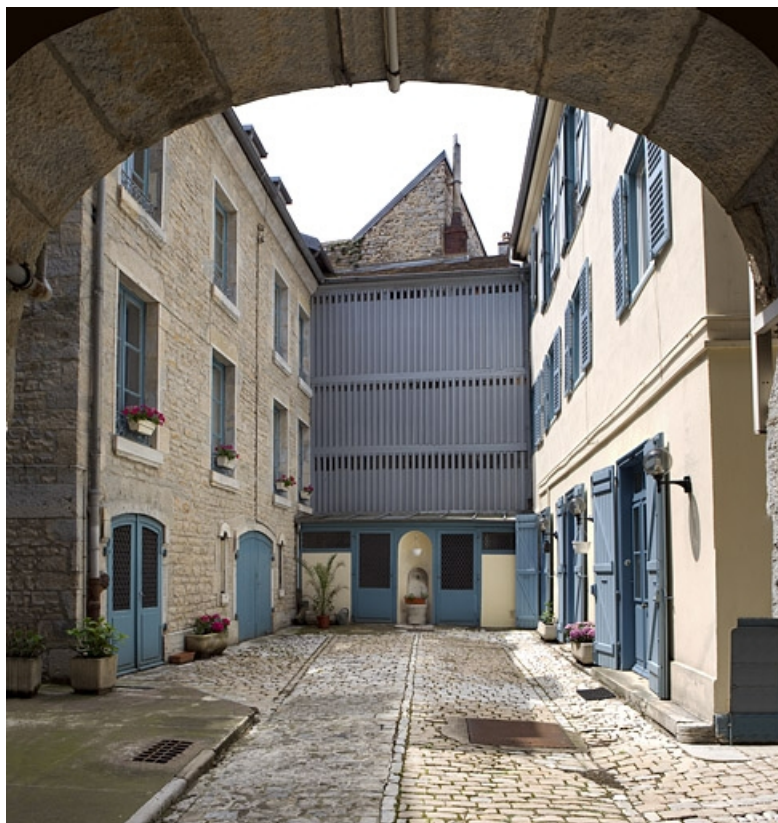
**Vue d'ensemble de la cour depuis le portail d'entrée.**

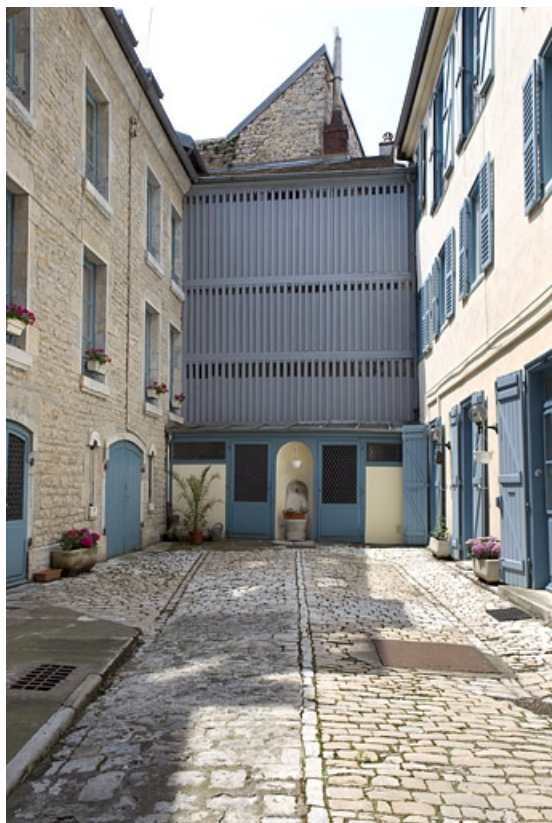
**Vue d'ensemble du séchoir au fond de la cour.**

L'édifice est caractéristique des maisons avec entrée cochère, à deux logis secondaires perpendiculaires au logis principal sur rue, distribués par deux escaliers à cage ouverte. L'élément le plus remarquable est constitué par un grand séchoir en fond de parcelle occupant toute la hauteur des logis sur cour.

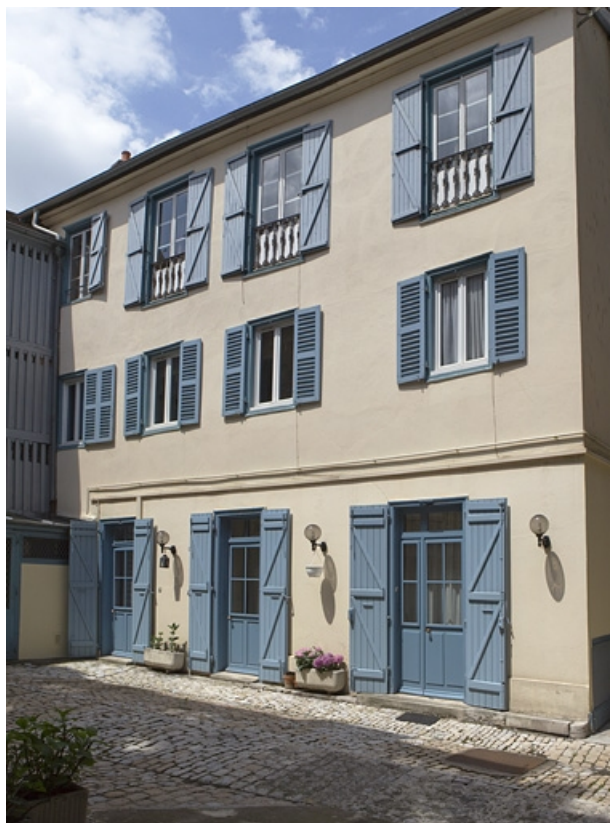
**Vue d'ensemble du logis secondaire droit.**

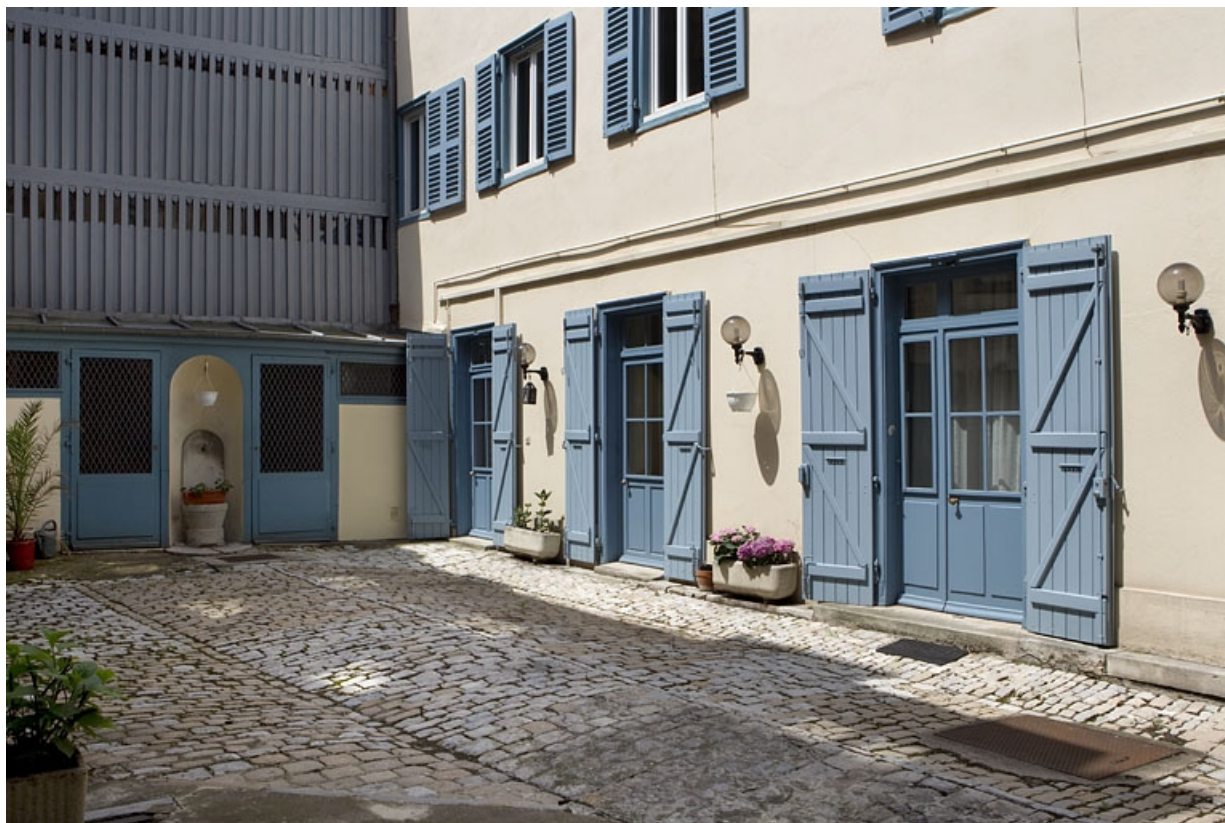
**Détail du rez-de-chaussée du logis secondaire droit et d'une partie du séchoir.**

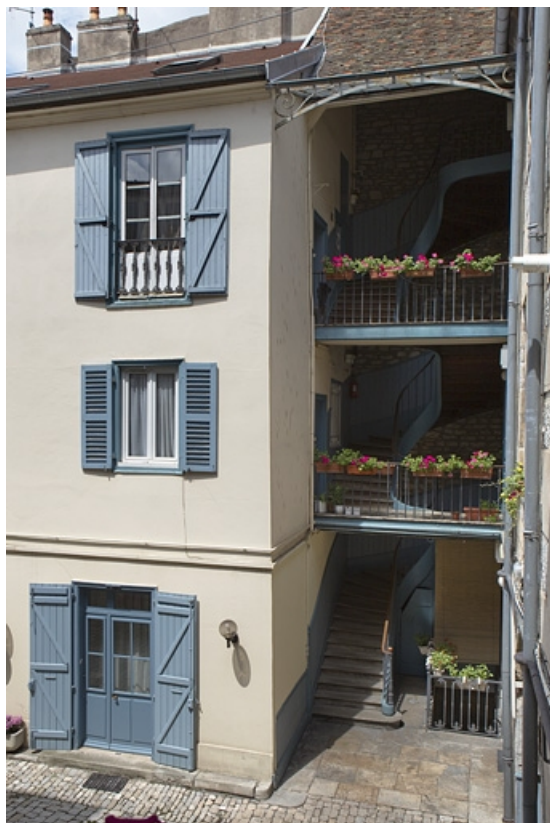
**Vue d'ensemble de l'escalier à cage ouverte à droite de la cour.**

**Escaliers** : escalier de distribution extérieur, escalier tournant à retours sans jour, cage ouverte en charpente; escalier de distribution extérieur, escalier tournant à retours avec jour, cage ouverte en charpente

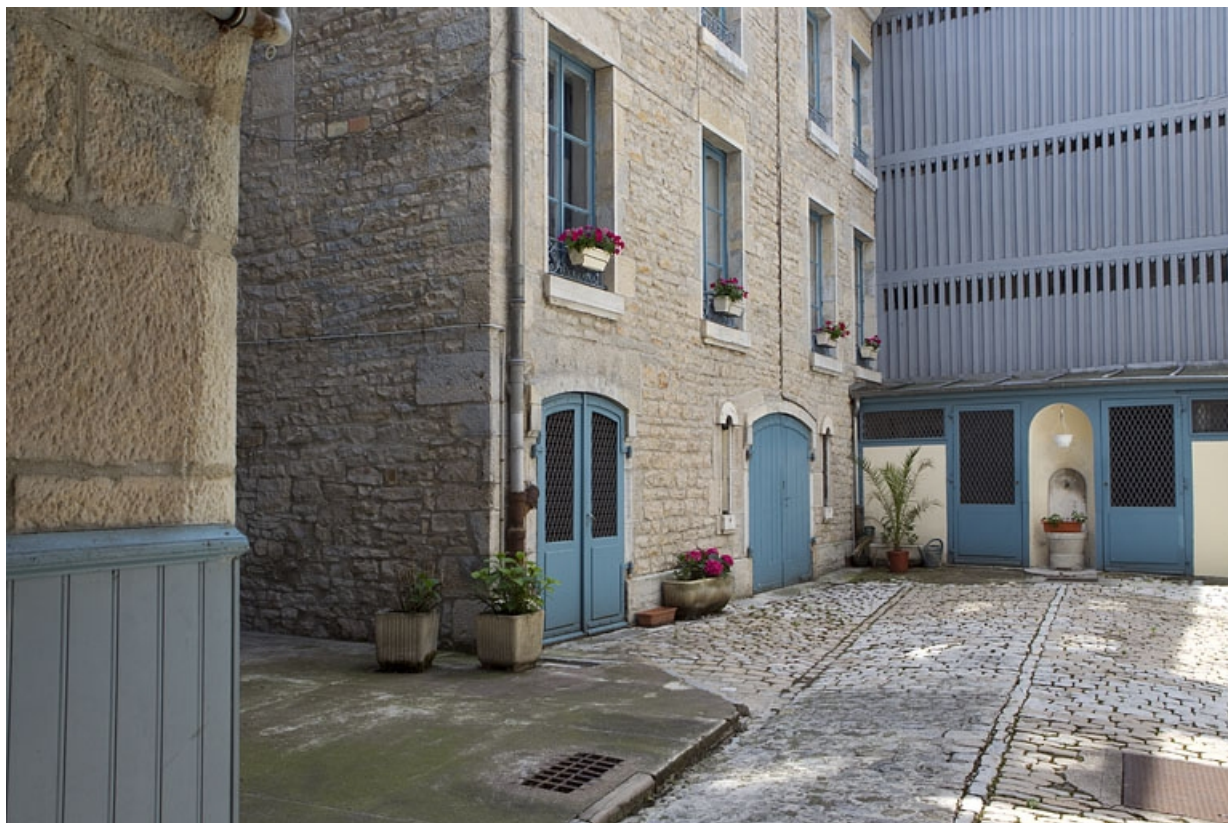
**Détail du rez-de-chaussée du logis secondaire gauche.**  
25, Besançon, 6 rue de Pontarlier, lieudit : îlot des Martelots

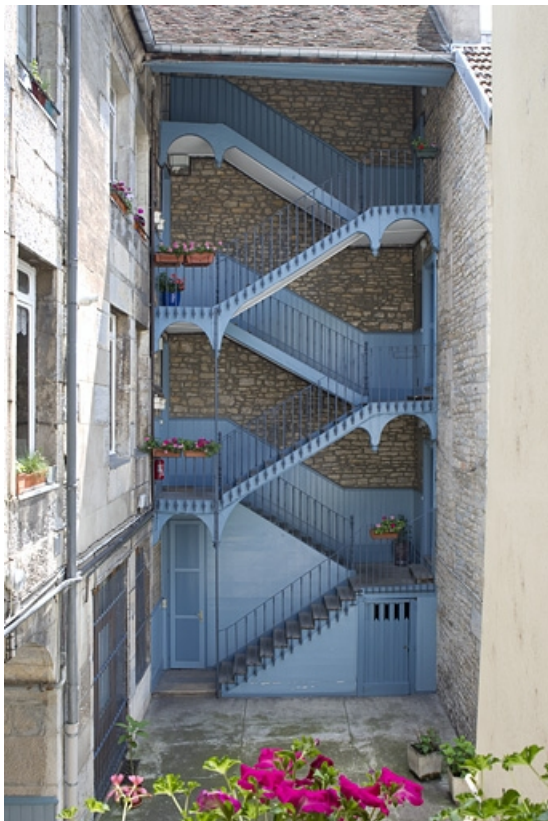
**Vue d'ensemble de l'escalier à cage ouverte à gauche de la cour.**

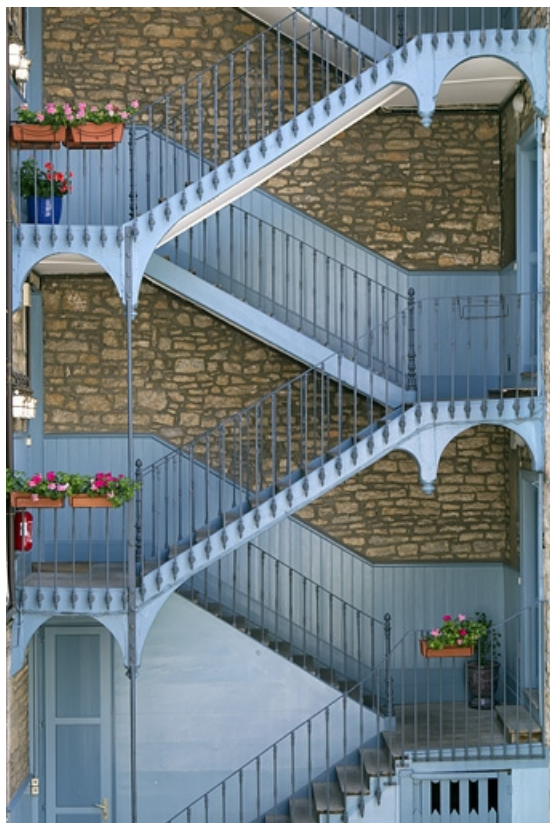
**Détail de l'escalier à cage ouverte à gauche de la cour.**  
25, Besançon, 6 rue de Pontarlier, lieu dit : îlot des Martelots

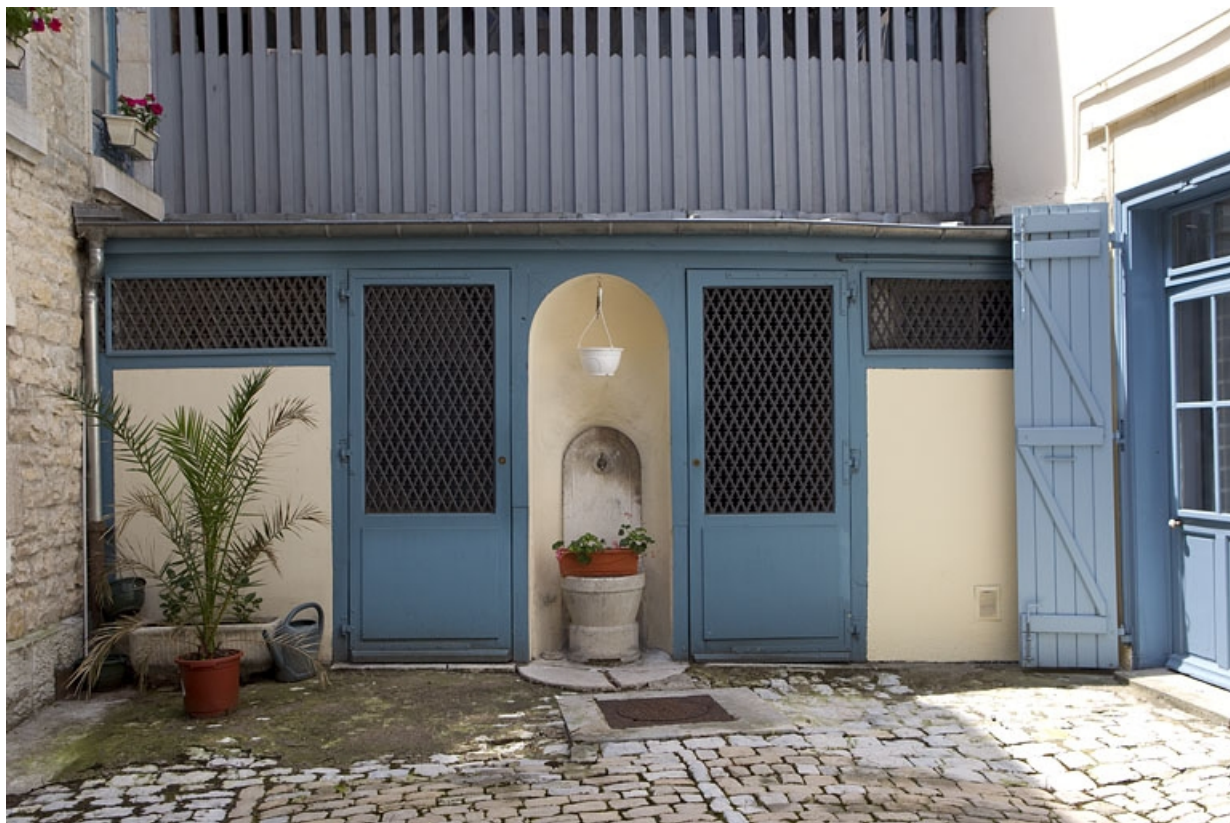
**Détail de la borne fontaine et du rez-de-chaussée du séchoir.**
