## MAISON

Bourgogne-Franche-Comté, Doubs  
Besançon  
îlot Cingle - 37 rue Renan

Dossier IA25000459 réalisé en 1996 revu en 2007

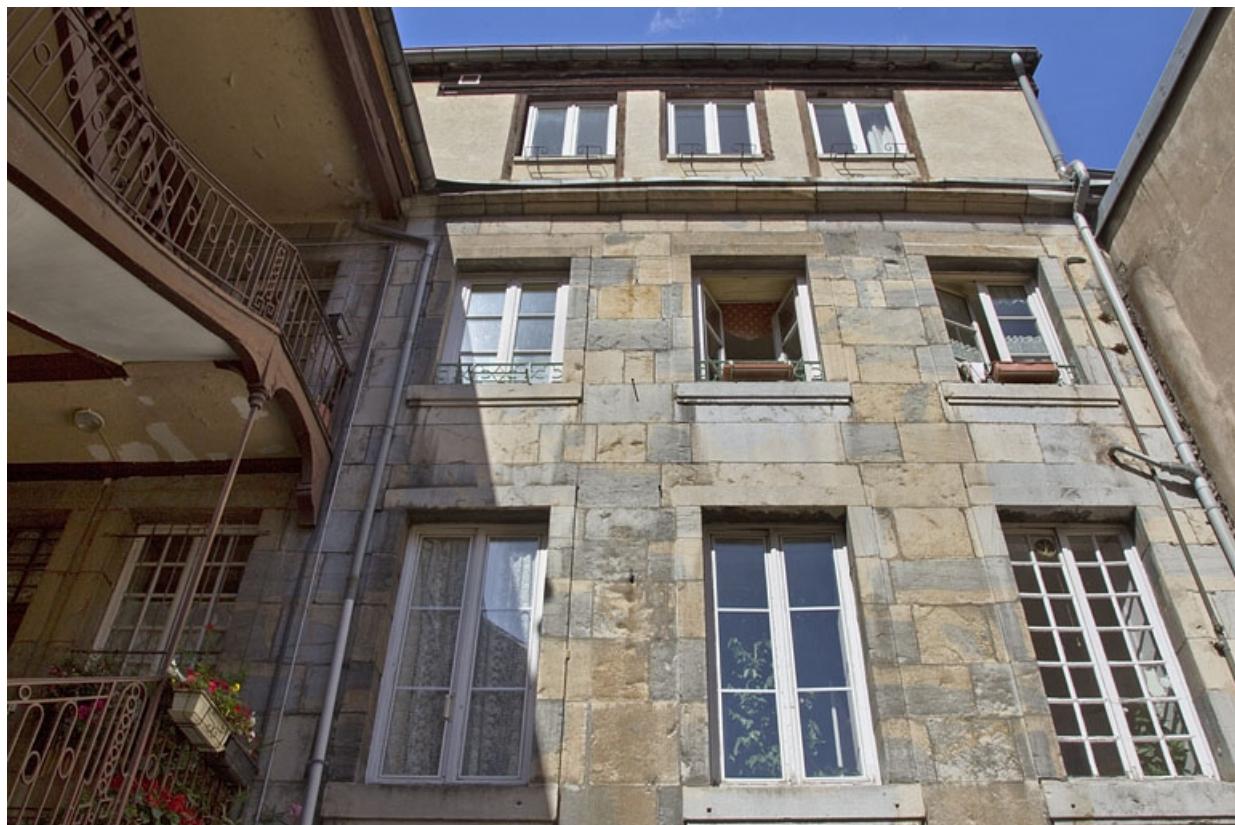
N° de l'illustration : 20112502837NUC2A

**Logis principal, façade postérieure : de face.**

La maison appartenait dans le dernier tiers du 18e siècle à un certain Noirot, négociant, qui l'avait acquise du sieur Bouchet. Le logis sur rue fut reconstruit, en 1777, par Noirot et surélevé d'un étage sur cour au 19e siècle. Le logis secondaire de plan en U irrégulier date du 16e siècle : trois baies en accolade de la 1ère moitié du 16e siècle sont conservées dans la première cour, le reste datant de la 2e moitié du siècle. Le rez-de-chaussée de ce logis comprend un passage cocher encadré, dans la deuxième cour, par deux piliers en pierre de taille à chapiteaux toscan, le troisième noyé dans la maçonnerie indique peut-être qu'il s'agit d'un reste de portique datable aussi du 16e siècle. Un autre logis secondaire, de datation indéterminée mais antérieure au cadastre de 1833, est situé à gauche de la deuxième cour.

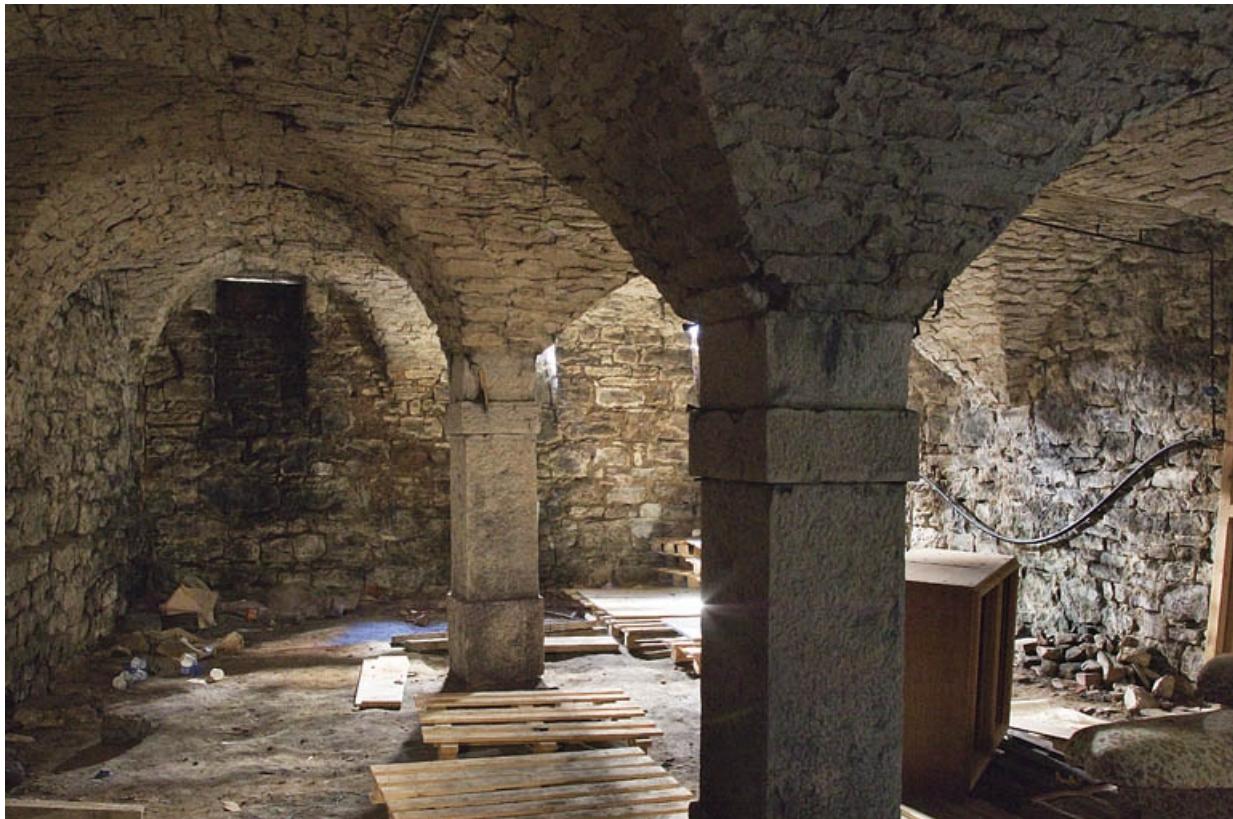
N° de l'illustration : 20112502839NUC2A

**Logis principal : vue de la cave, depuis l'entrée.**

L'édifice, qui s'étend sur deux cours, est situé sur une parcelle traversante de forme irrégulière. Le logis principal en pierre de taille, bâti sur un sous-sol voûté d'arêtes, à deux étages carrés sur rue et trois sur cour, est distribué par un passage cocher en position latérale et un escalier à cage ouverte sur cour avec une rampe en ferronnerie puis à balustres de bois tourné. Le premier logis secondaire de plan en U irrégulier, bâti sur une cave plafonnée, comprend un passage cocher en enfilade dans l'aile située entre les deux cours, une remise et une écurie dans l'aile située au fond de la deuxième cour. Il est distribué par l'escalier principal à cage ouverte et par un escalier dans oeuvre à retours sans jour en maçonnerie, dans lequel une porte piétonne donne accès à la rue du Cingle. Ce logis est en pan de bois enduit, comme celui situé à gauche de la deuxième cour, à l'exception de deux façades en moellon ou moellon enduit.

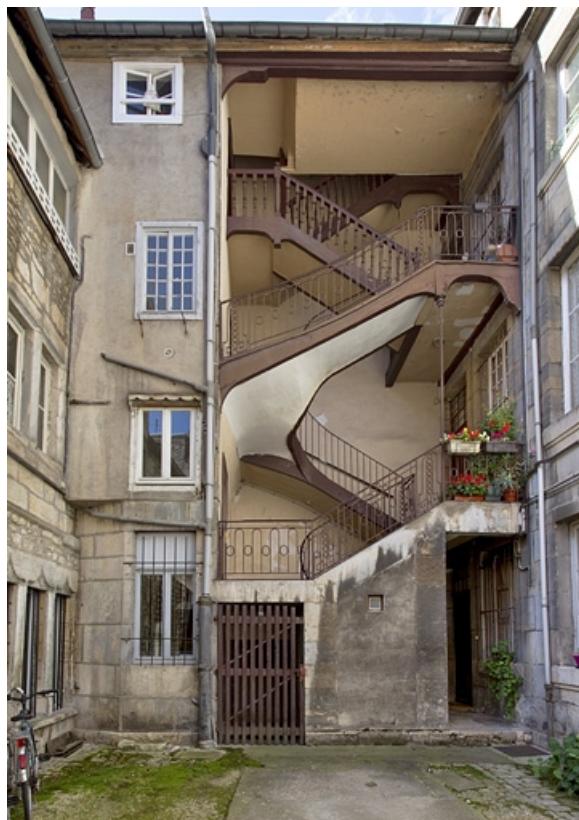
N° de l'illustration : 20112502831NUC2A

**Vue d'ensemble de l'escalier à cage ouverte de la première cour : de face.**  
25, Besançon, 37 rue Renan, lieudit : îlot Cingle

**Escaliers** : escalier de distribution extérieur, escalier tournant à retours avec jour, cage ouverte en maçonnerie en charpente; escalier dans-œuvre, escalier tournant à retours sans jour, en maçonnerie

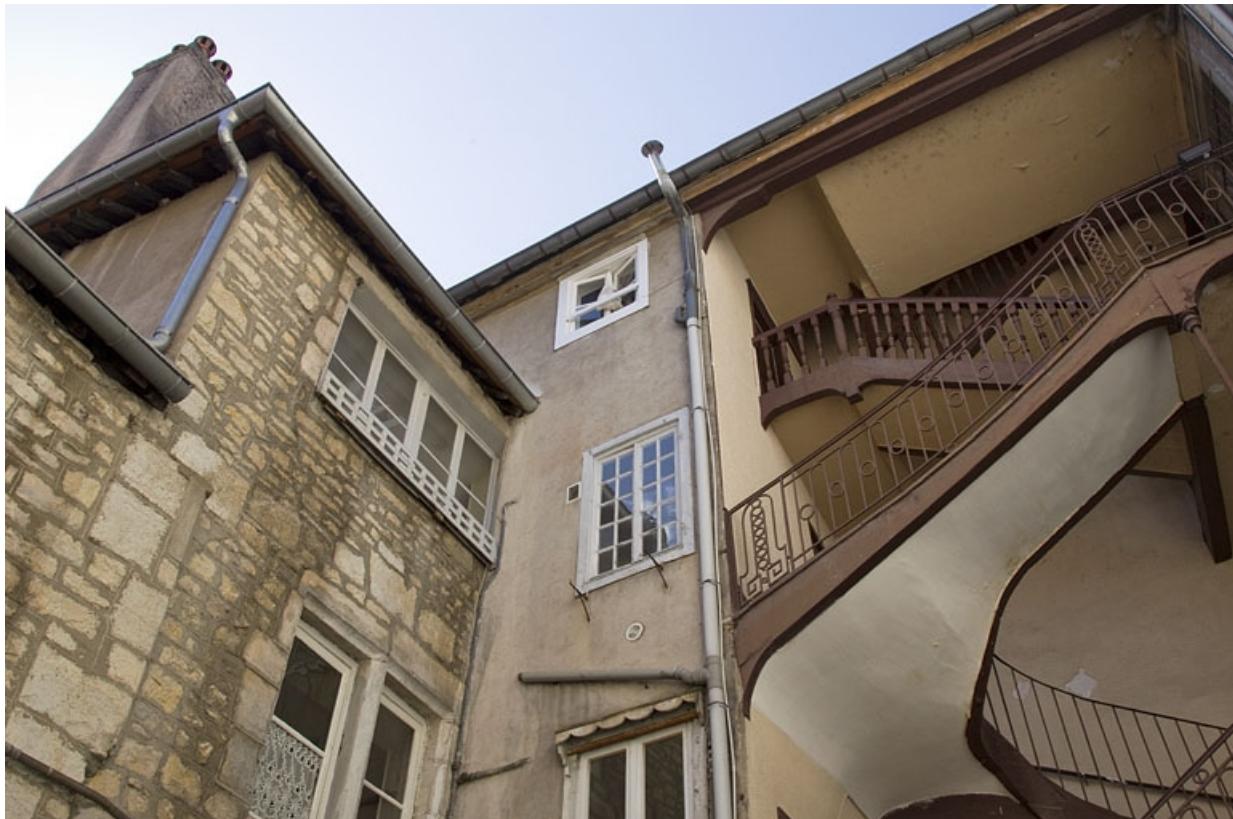
N° de l'illustration : 20112502838NUC2A

**Logis secondaire et escalier à cage ouverte : détail des parties supérieures.**

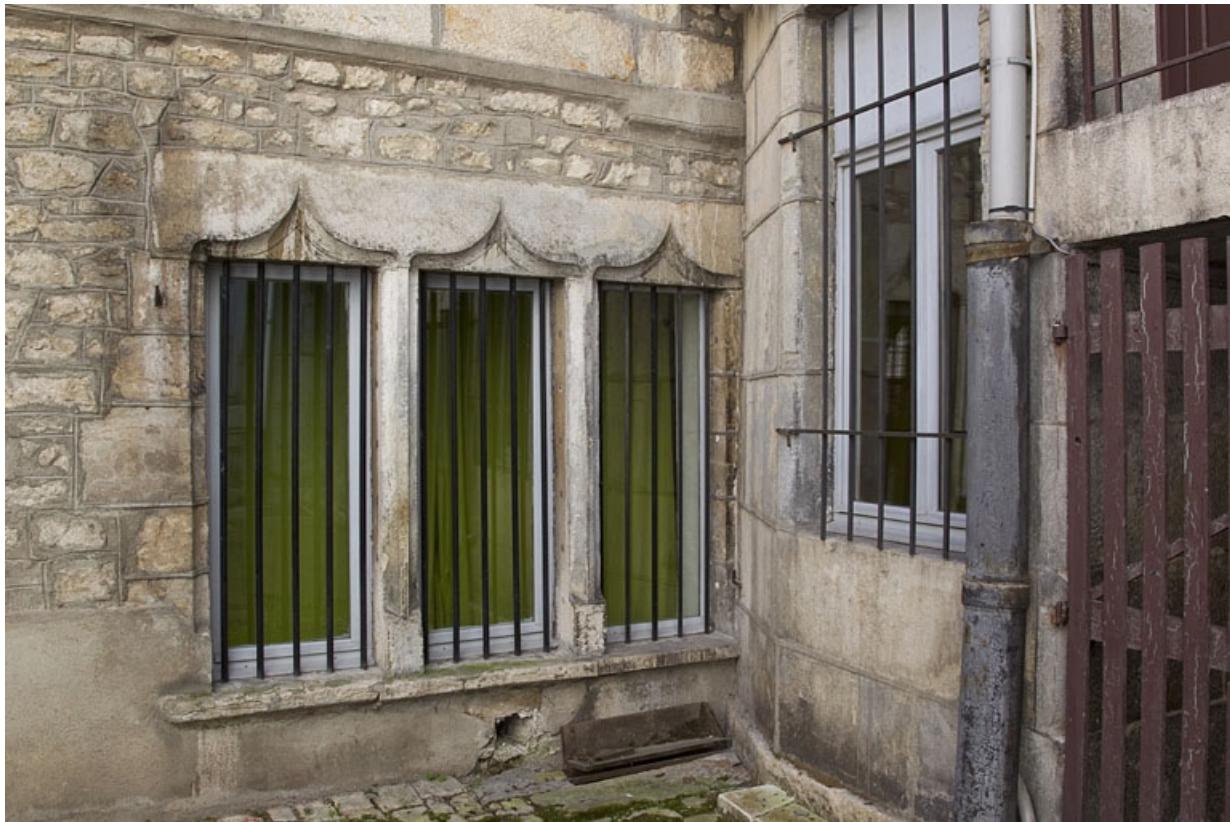
N° de l'illustration : 20112502836NUC2A

**Façade antérieure du premier logis secondaire, rez-de-chaussée : détail des baies en accolade.**

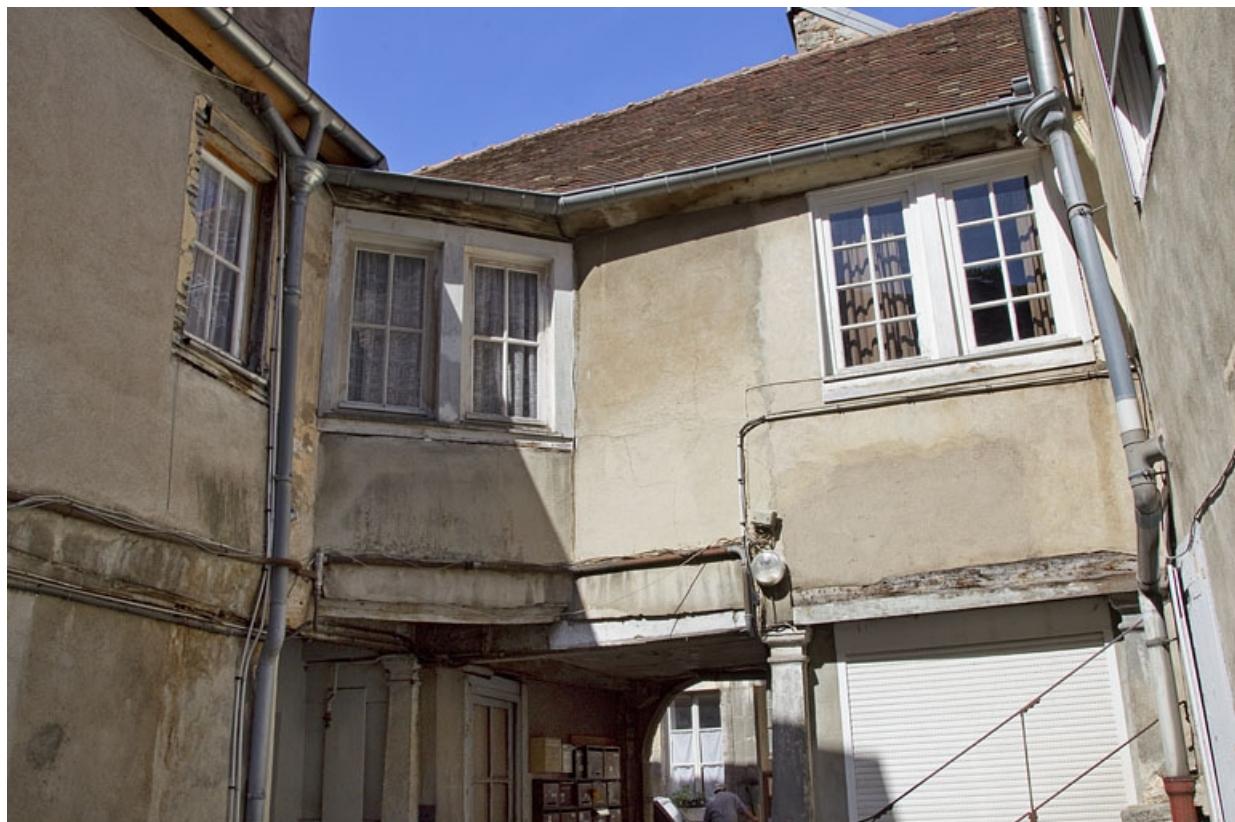
N° de l'illustration : 20112502835NUC2A

**Façade postérieure du premier logis secondaire : vue d'ensemble.**

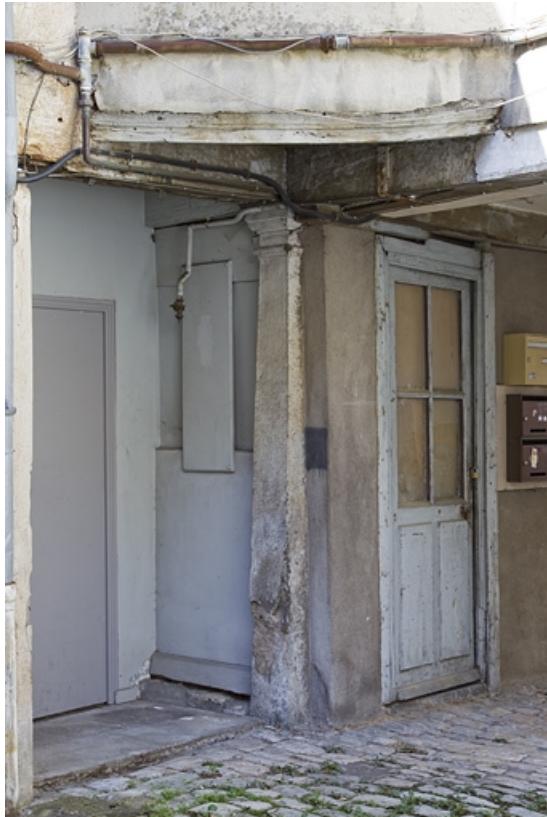
N° de l'illustration : 20112502834NUC2A

**Façade postérieure du premier logis secondaire, vestiges supposés d'un portique : détail d'un pilier.**  
25, Besançon, 37 rue Renan, lieudit : îlot Cingle

Trois piliers à chapiteaux toscans sont situés au rez-de-chaussée d'un des logis secondaires.

L'édifice conserve un logis secondaire du 16e siècle, en partie en pan de bois enduit, avec un escalier à retours sans jour en maçonnerie et peut-être un reste de portique sur une partie du rez-de-chaussée.

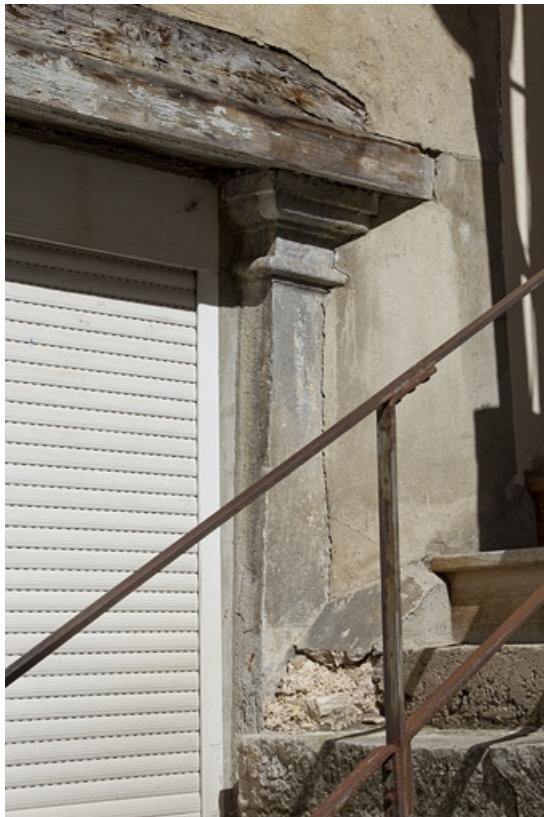
N° de l'illustration : 20112502833NUC2A

**Façade postérieure du premier logis secondaire, vestiges supposés d'un portique : détail d'un chapiteau toscan.**  
25, Besançon, 37 rue Renan, lieudit : îlot Cingle

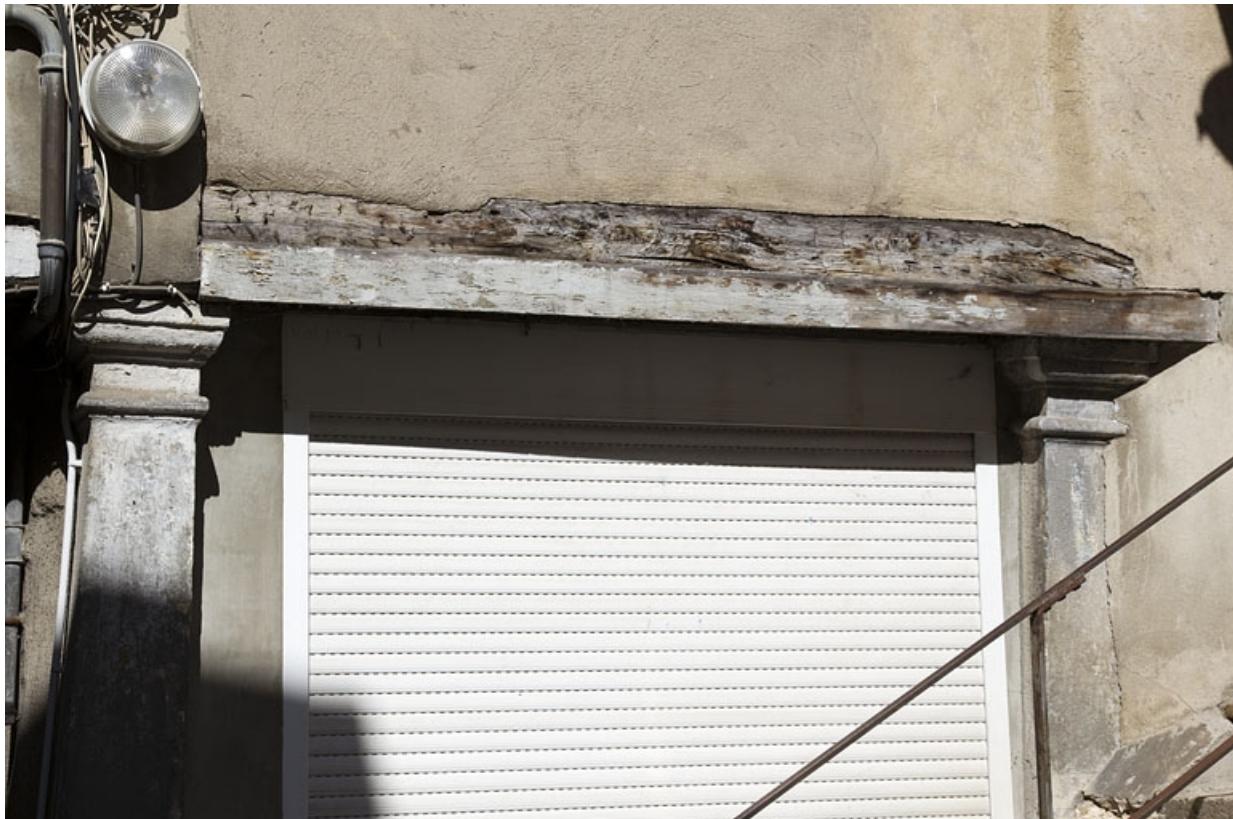
N° de l'illustration : 20112502832NUC2A

**Façade postérieure du premier logis secondaire, vestiges supposés d'un portique : détail de deux piliers.**  
25, Besançon, 37 rue Renan, lieudit : îlot Cingle

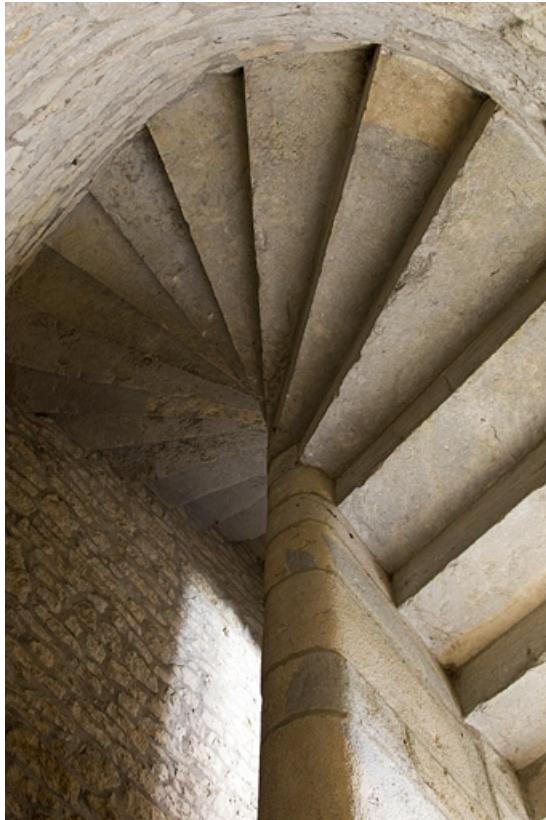
N° de l'illustration : 20112502840NUC2A

**Premier logis secondaire : détail de l'escalier en vis.**  
25, Besançon, 37 rue Renan, lieudit : îlot Cingle

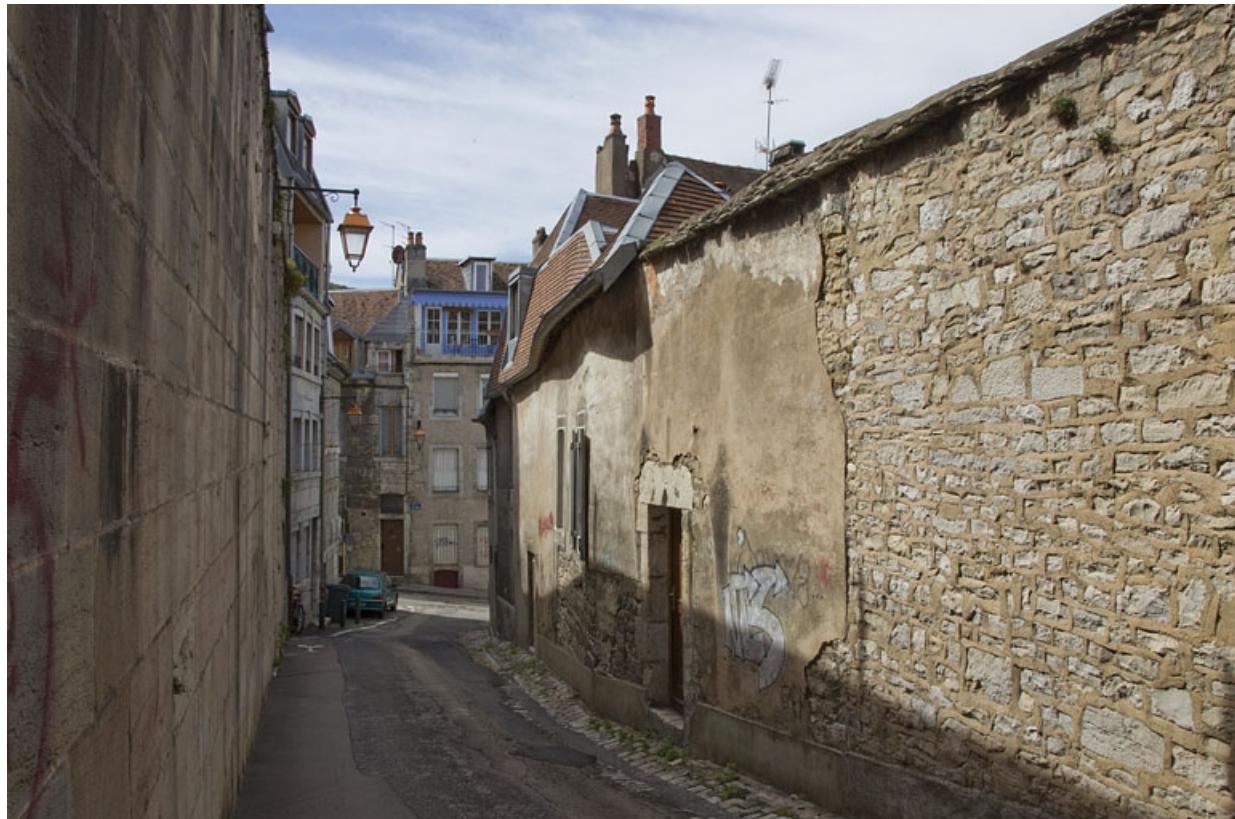
N° de l'illustration : 20112502842NUC2A

Premier logis secondaire : vue de la façade postérieure, de trois quarts droit.
