HÔTEL CASENAT, PUIS DE SORANS

Bourgogne-Franche-Comté, Doubs
Besançon
îlot Cingle - 25 rue Renan

Dossier IA25000462 réalisé en 1996 revu en 2007

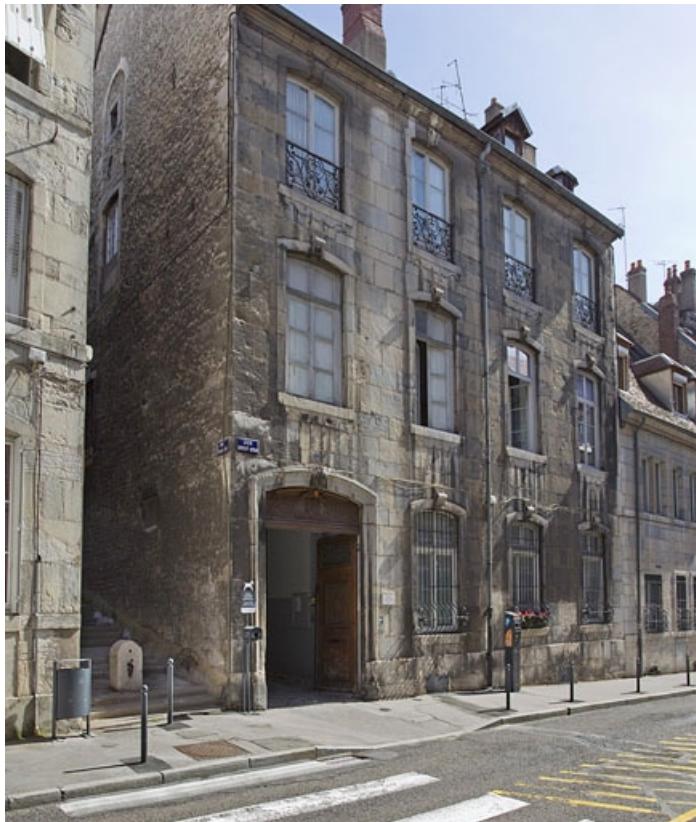
Vue d'ensemble depuis la rue, de trois quarts gauche.

Les éléments les plus remarquables de la façade sur rue sont constitués par le décor sculpté situé sous chaque fenêtre et celui conservé des vantaux du portail.

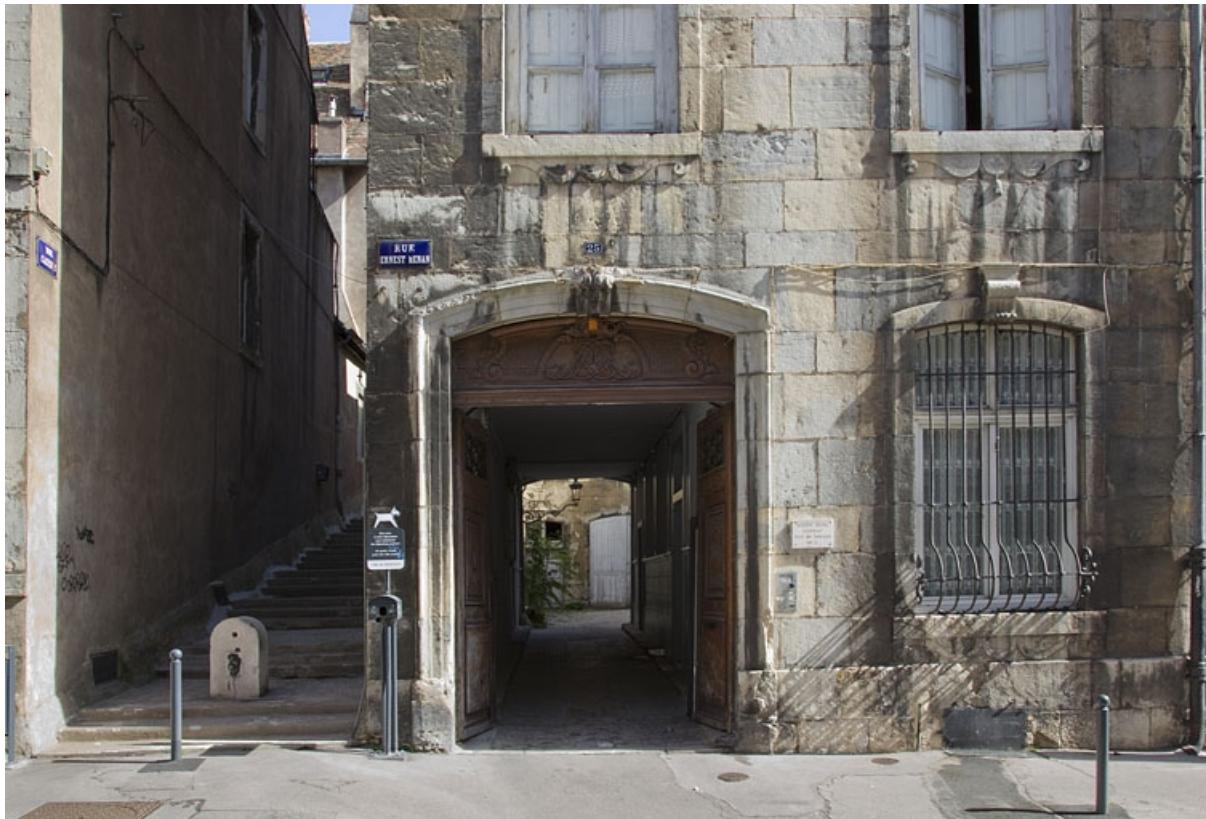
Logis principal : détail du passage cocher depuis la rue, vue éloignée.

Situé sur une parcelle traversante en fort dénivelé, l'hôtel est constitué de trois corps de bâtiments parallèles et de deux cours. Le logis sur rue, à deux étages carrés, avec passage cocher en position latérale, est bâti sur un sous-sol voûté en berceau. Les communs, au fond de la première cour, sont constitués d'un rez-de-chaussée en partie voûté d'arêtes avec une écurie et deux remises, des logements à l'étage et dans le comble. Un couloir en position latérale donnait accès à une courette avec un corps de bâtiment regroupant une grange, un grenier et un logement. Le logis principal et les communs sont distribués par un escalier en maçonnerie puis un autre en charpente, tous deux situés dans l'aile droite avec une façade en pierre artificielle. Dans la dernière dépendance, subsiste un escalier en charpente à retours sans jour avec une rampe en ferronnerie. L'édifice

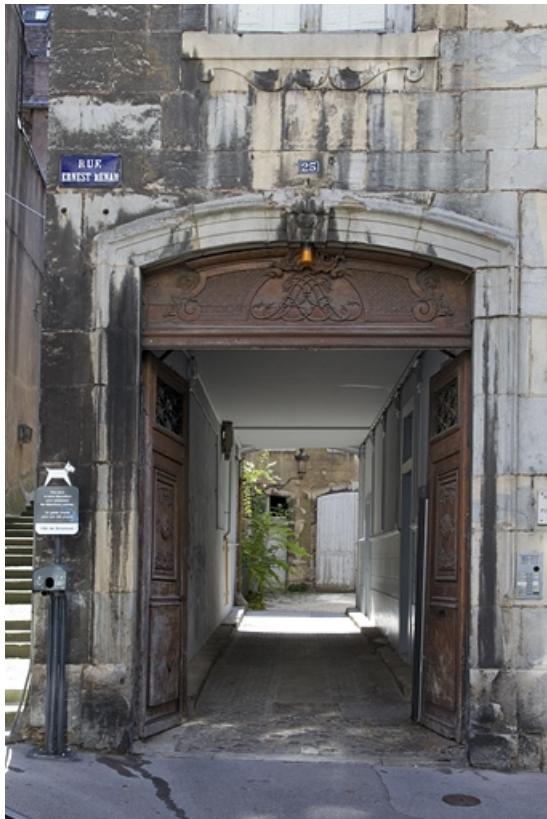
Logis principal : détail du passage cocher depuis la rue.

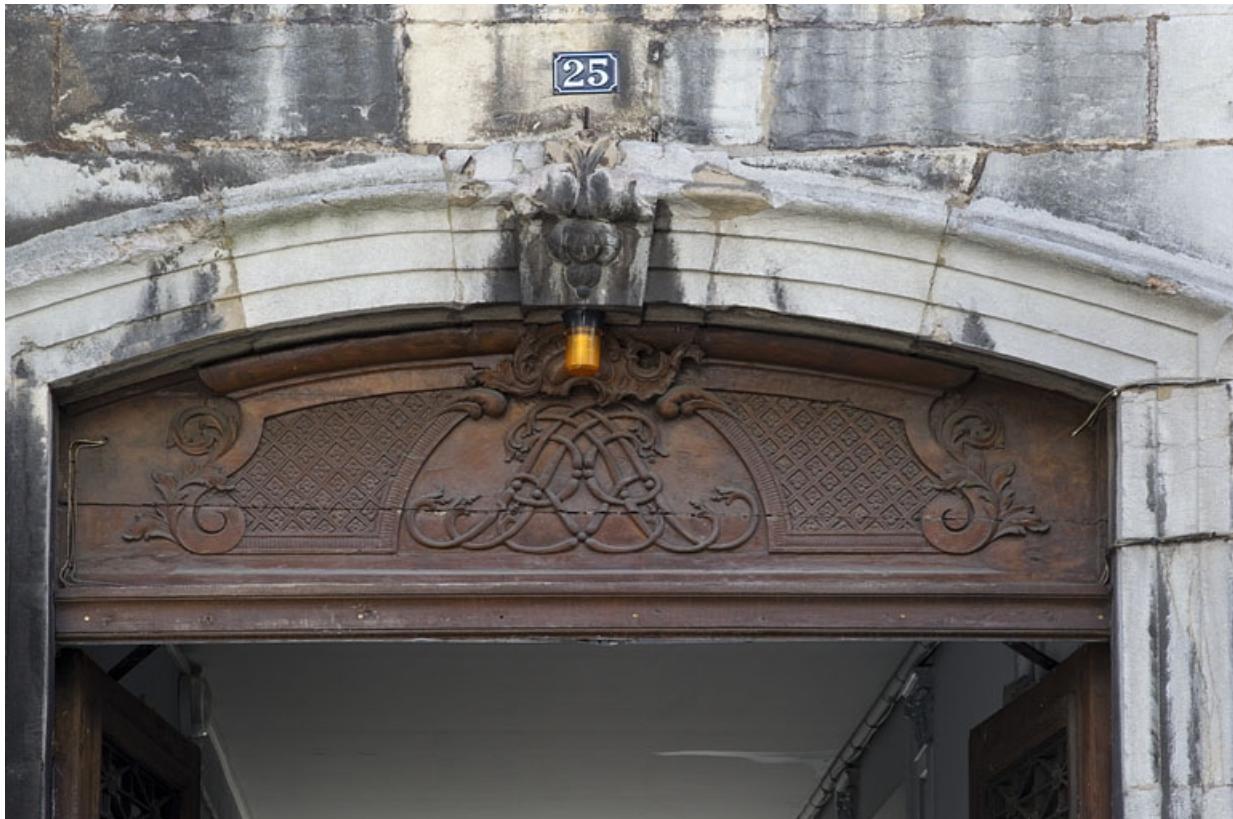
Logis principal : détail du décor du tympan en menuiserie de la porte d'entrée.

Deux panneaux du portail d'entrée sont décorés de fleurons et d'une rosace et l'imposte du monogramme RS (Rosières Sorans) surmonté d'une coquille ; sous chaque fenêtre de la façade sur rue est sculpté un décor en bas-relief représentant deux arabesques affrontées encadrant une fleur d'où pend un gland en passementerie.

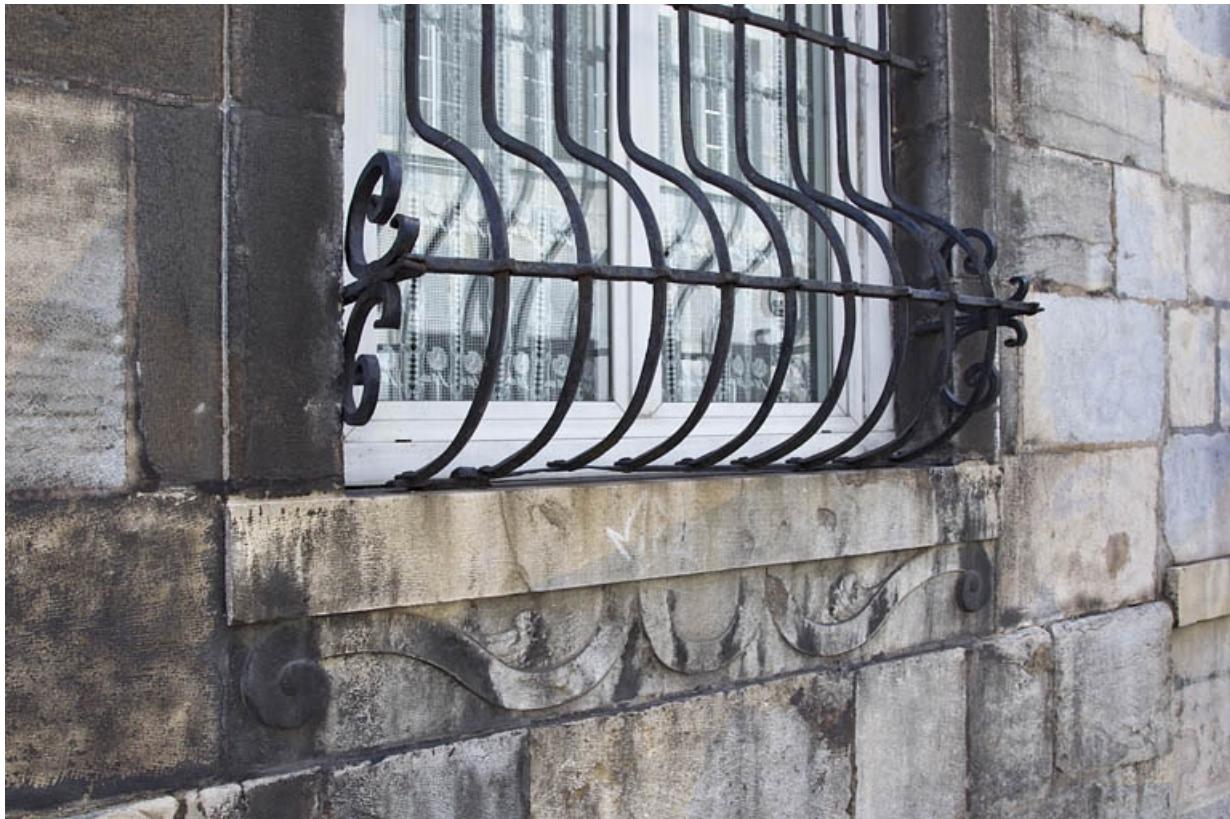
Logis principal, façade antérieure, rez-de-chaussée : détail de la partie inférieure d'une grille de fenêtre.
25, Besançon, 25 rue Renan, lieudit : îlot Cingle

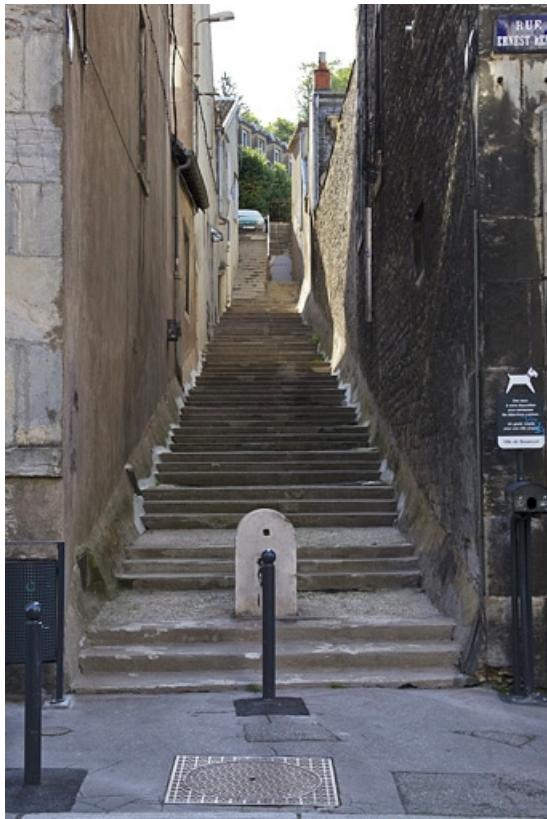
Façade latérale gauche de l'édifice longeant la ruelle Casenat, depuis la rue Renan.
25, Besançon, 25 rue Renan, lieudit : îlot Cingle

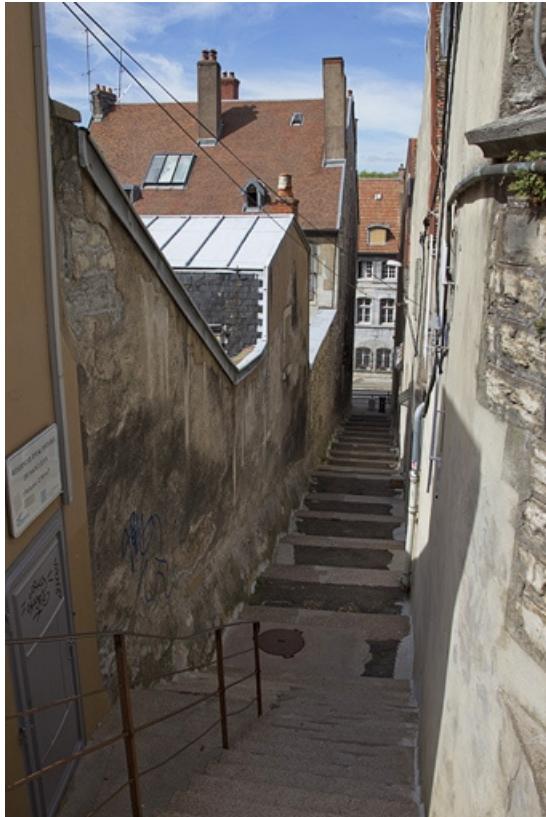
Façade latérale gauche de l'édifice longeant la rue Casenat, depuis le haut de la ruelle.
25, Besançon, 25 rue Renan, lieudit : îlot Cingle

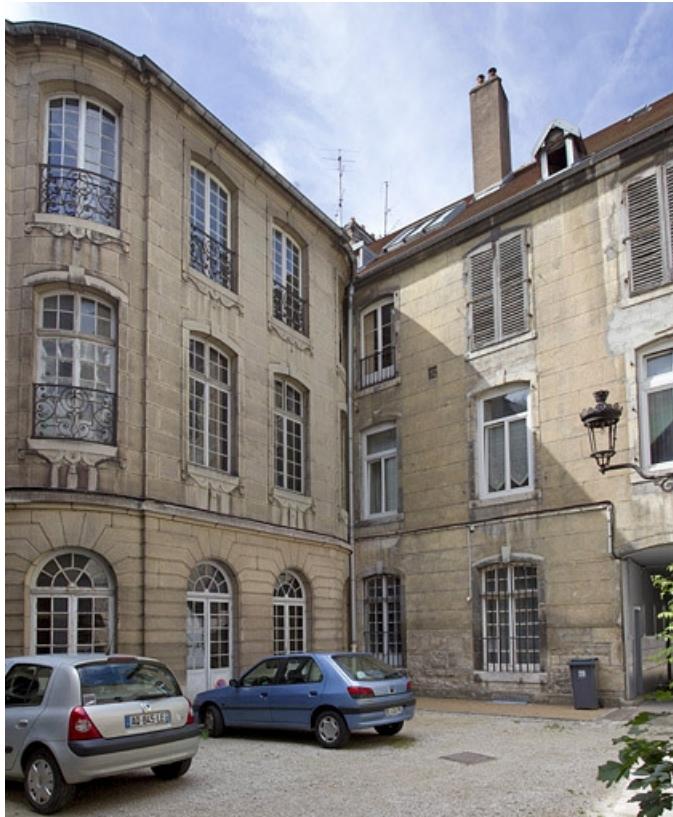
Logis principal : détail de la façade postérieure et de l'aile droite de l'escalier, de trois quarts gauche.
25, Besançon, 25 rue Renan, lieudit : îlot Cingle

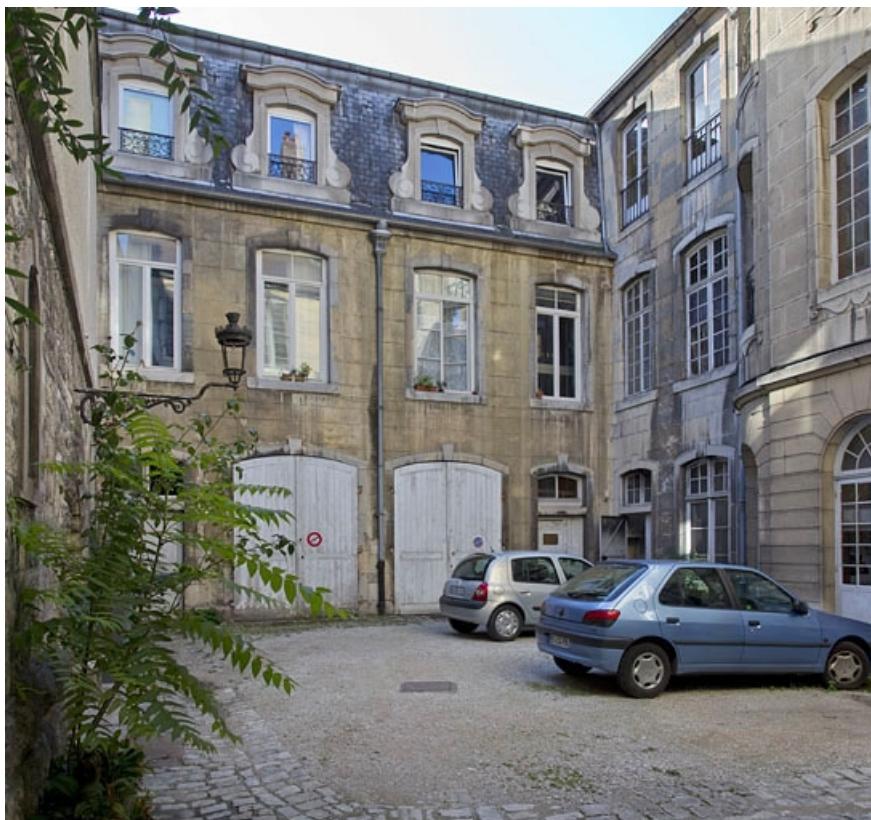
Vue d'ensemble de la façade antérieure du logis secondaire : de trois quarts gauche.
25, Besançon, 25 rue Renan, lieudit : îlot Cingle

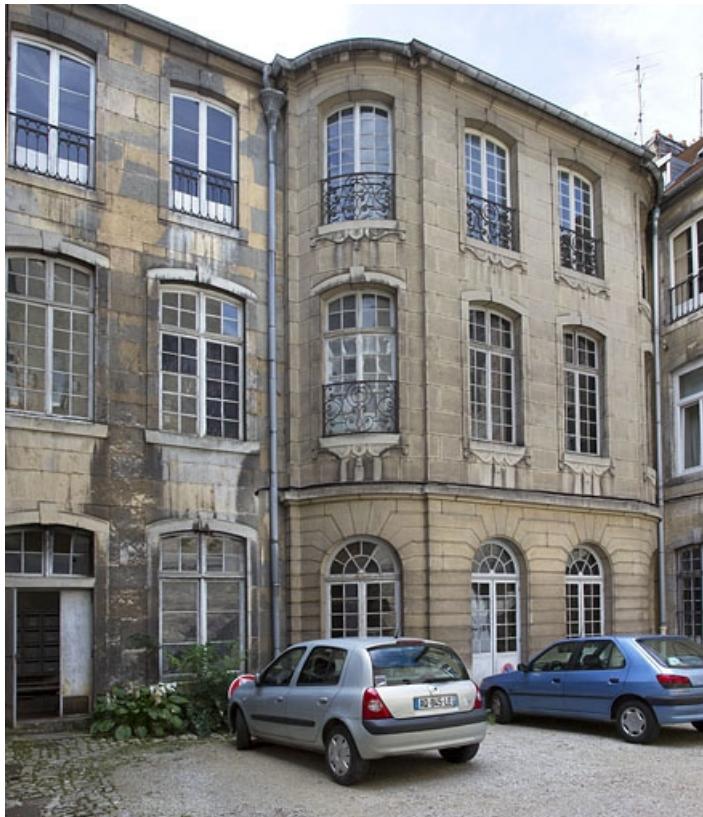
Logis principal : détail de l'aile droite de l'escalier, de trois quarts gauche.
25, Besançon, 25 rue Renan, lieudit : îlot Cingle

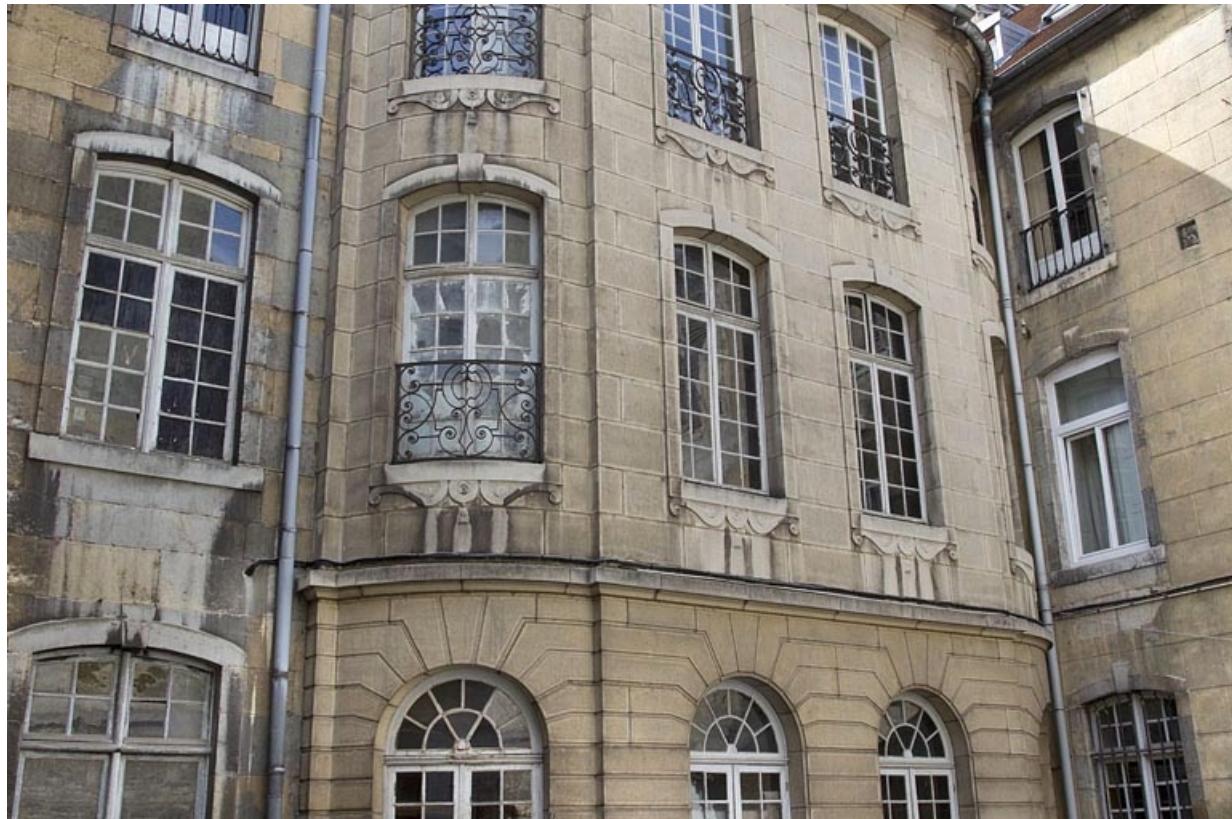
Aile de l'escalier : détail du premier étage.

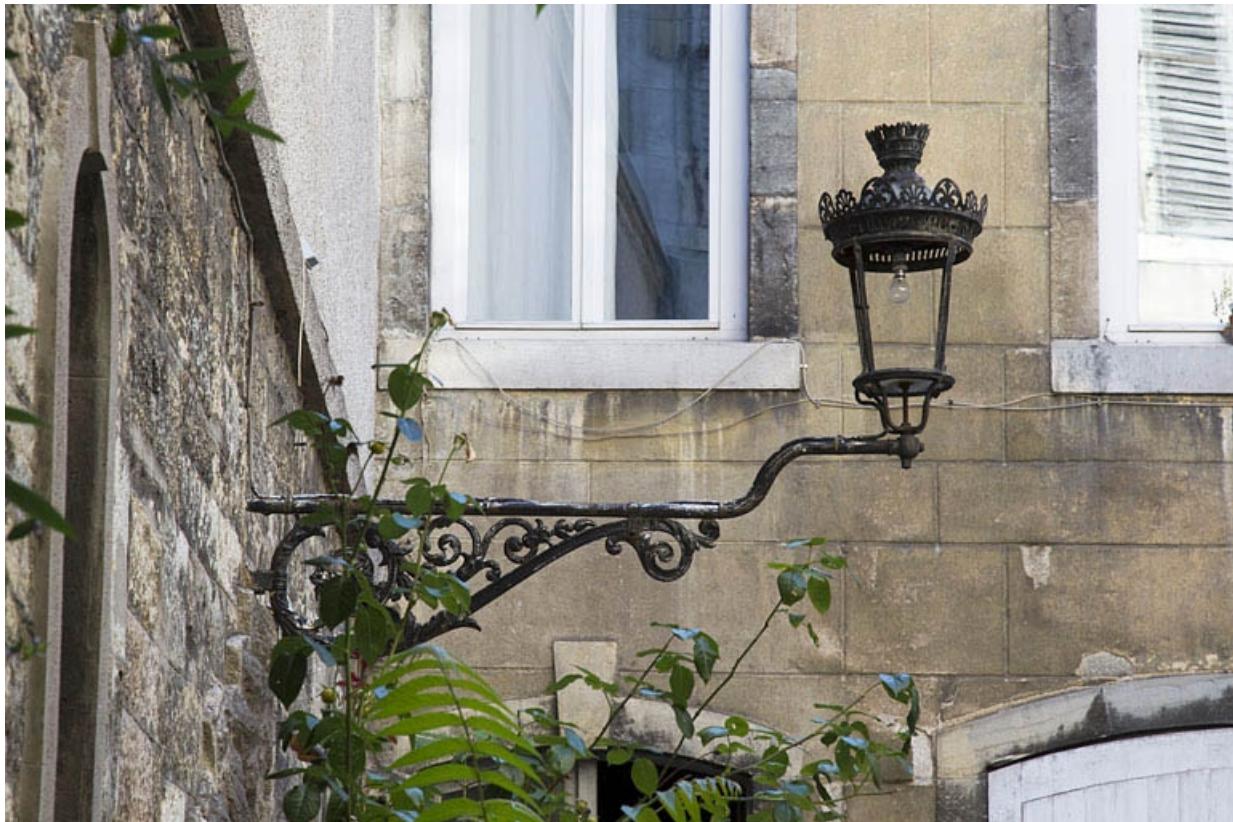
Détail d'un bec de gaz situé dans la cour.

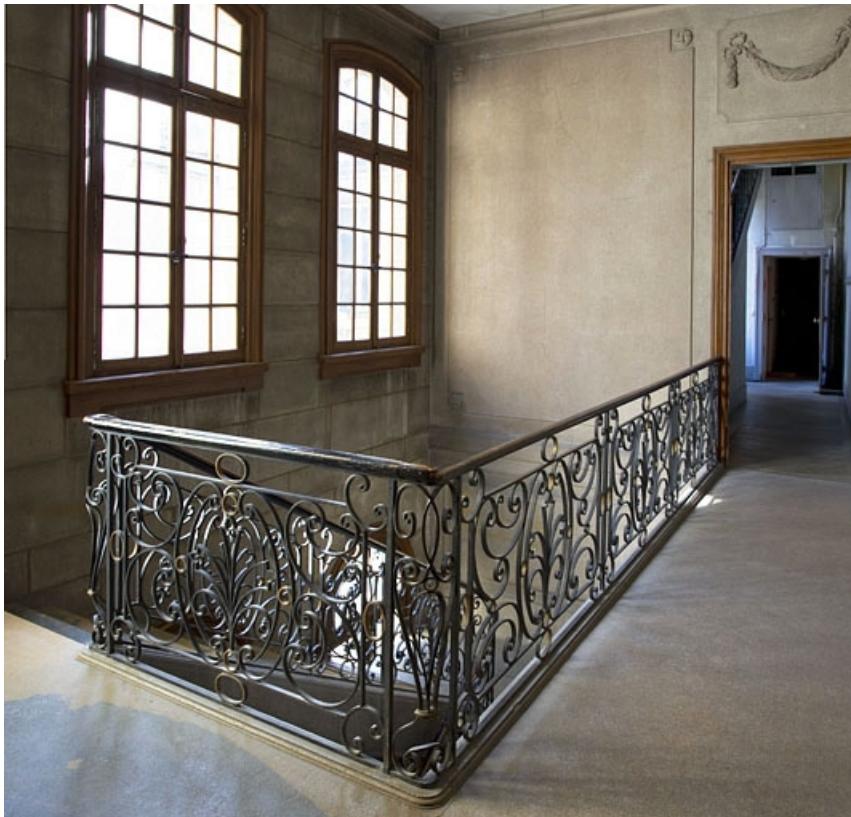
Logis principal : détail de la rampe en ferronnerie de l'escalier.

Escaliers : escalier dans-œuvre, escalier tournant à retours avec jour, en maçonnerie; escalier dans-œuvre, escalier tournant à retours avec jour, en charpente; escalier dans-œuvre, escalier tournant à retours sans jour, en charpente

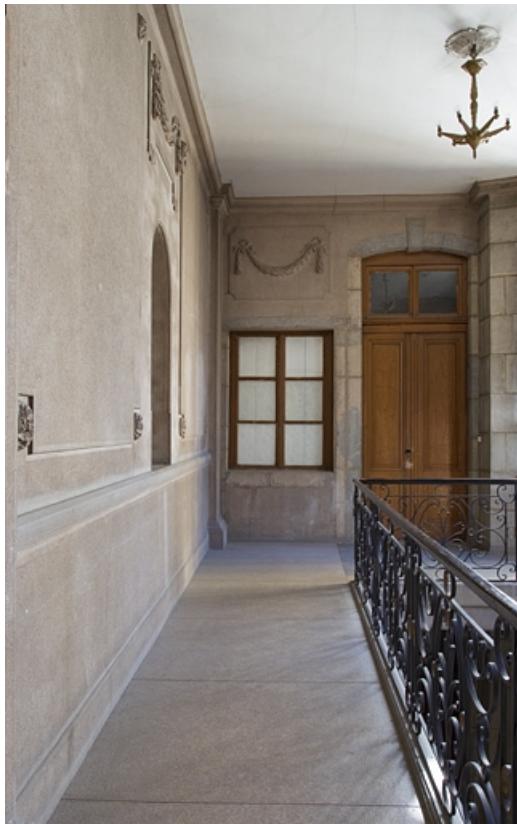
Aile de l'escalier : détail du premier palier.

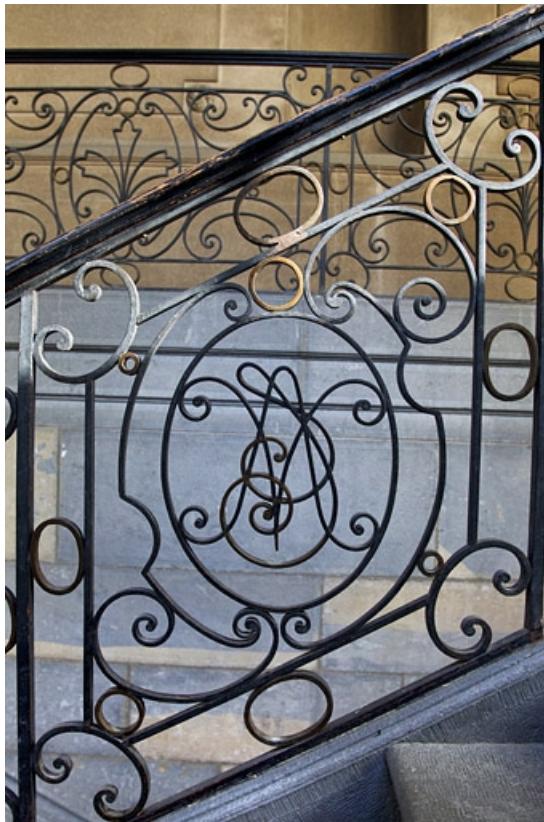
Aile de l'escalier : détail d'un motif de la rampe d'escalier.

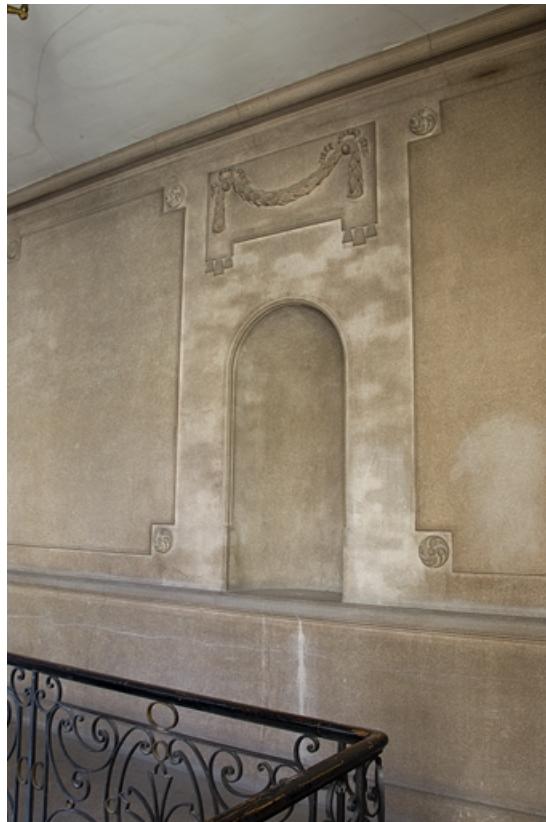
Aile de l'escalier : détail du décor de la cage.
