HÔTEL CASENAT, PUIS DE SORANS

Bourgogne-Franche-Comté, Doubs
Besançon
îlot Cingle - 25 rue Renan

Dossier IA25000462 réalisé en 1996 revu en
2007

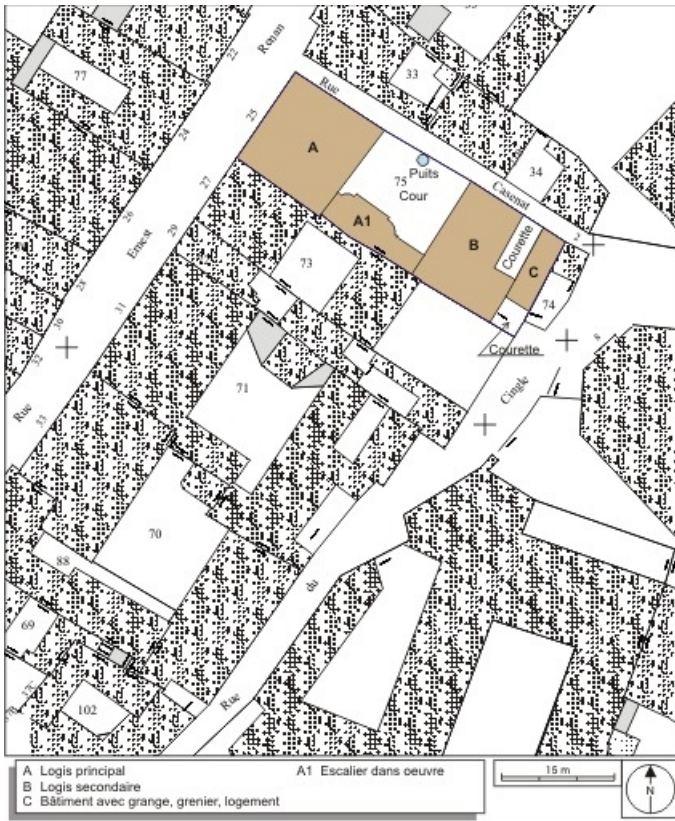
N° de l'illustration : 20092501201NUDA

Plan masse et de situation. Extrait du plan cadastral, 1974, section AM.
25, Besançon, 25 rue Renan, lieudit : îlot Cingle

Situé sur une parcelle traversante en fort dénivelé, l'hôtel est constitué de trois corps de bâtiments parallèles et de deux cours. Le logis sur rue, à deux étages carrés, avec passage cocher en position latérale, est bâti sur un sous-sol voûté en berceau. Les communs, au fond de la première cour, sont constitués d'un rez-de-chaussée en partie voûté d'arêtes avec une écurie et deux remises, des logements à l'étage et dans le comble. Un couloir en position latérale donnait accès à une courette avec un corps de bâtiment regroupant une grange, un grenier et un logement. Le logis principal et les communs sont distribués par un escalier en maçonnerie puis un autre en charpente, tous deux situés dans l'aile droite avec une façade en pierre artificielle. Dans la dernière dépendance, subsiste un escalier en charpente à retours sans jour avec une rampe en ferronnerie. L'édifice

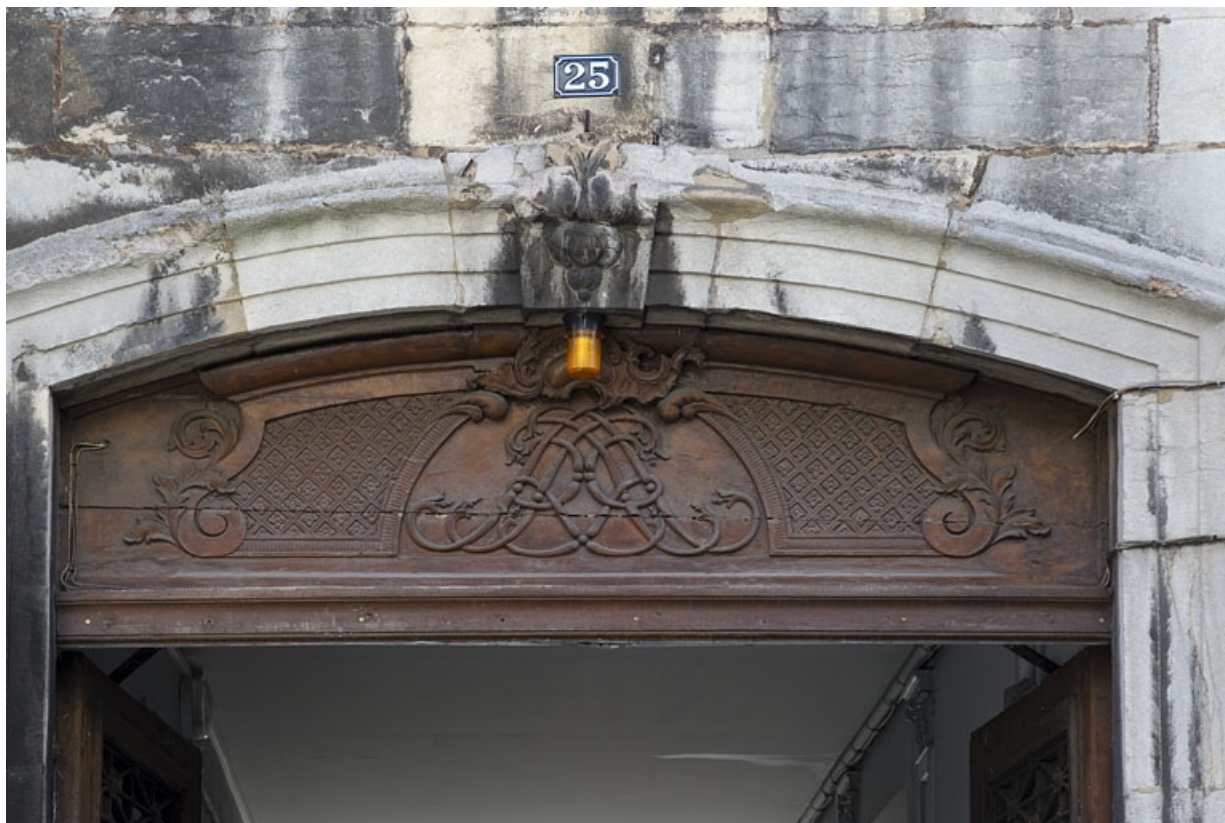
N° de l'illustration : 20112502774NUC2A

Logis principal : détail du décor du tympan en menuiserie de la porte d'entrée.

Deux panneaux du portail d'entrée sont décorés de fleurons et d'une rosace et l'imposte du monogramme RS (Rosières Sorans) surmonté d'une coquille ; sous chaque fenêtre de la façade sur rue est sculpté un décor en bas-relief représentant deux arabesques affrontées encadrant une fleur d'où pend un gland en passementerie.

Les éléments les plus remarquables de la façade sur rue sont constitués par le décor sculpté situé sous chaque fenêtre et celui conservé des vantaux du portail.

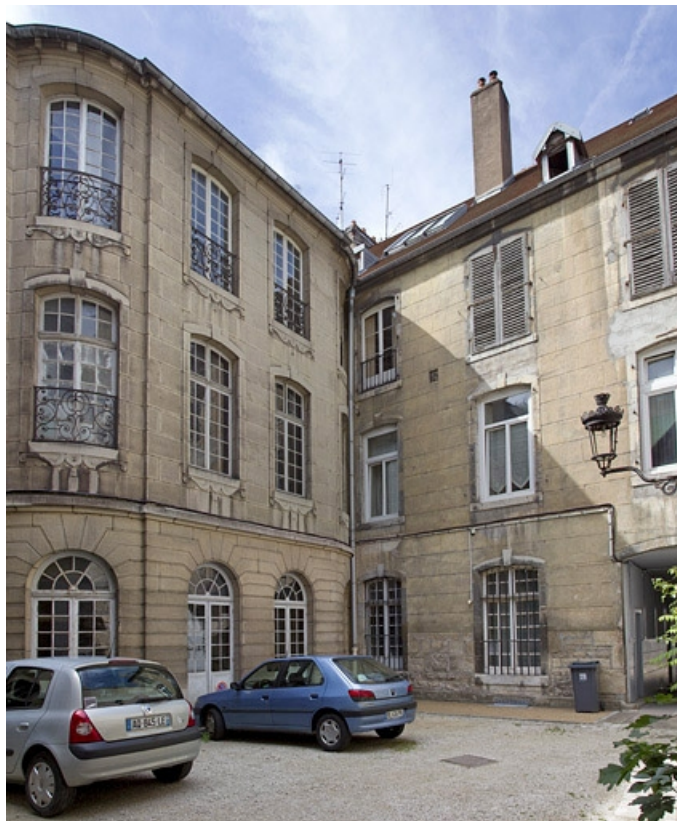
N° de l'illustration : 20112502773NUC2A

Logis principal : détail de la façade postérieure et de l'aile droite de l'escalier, de trois quarts gauche.
25, Besançon, 25 rue Renan, lieudit : îlot Cingle
