HÔTEL CASENAT, PUIS DE SORANS

Bourgogne-Franche-Comté, Doubs
Besançon
îlot Cingle - 25 rue Renan

Dossier IA25000462 réalisé en 1996 revu en
2007

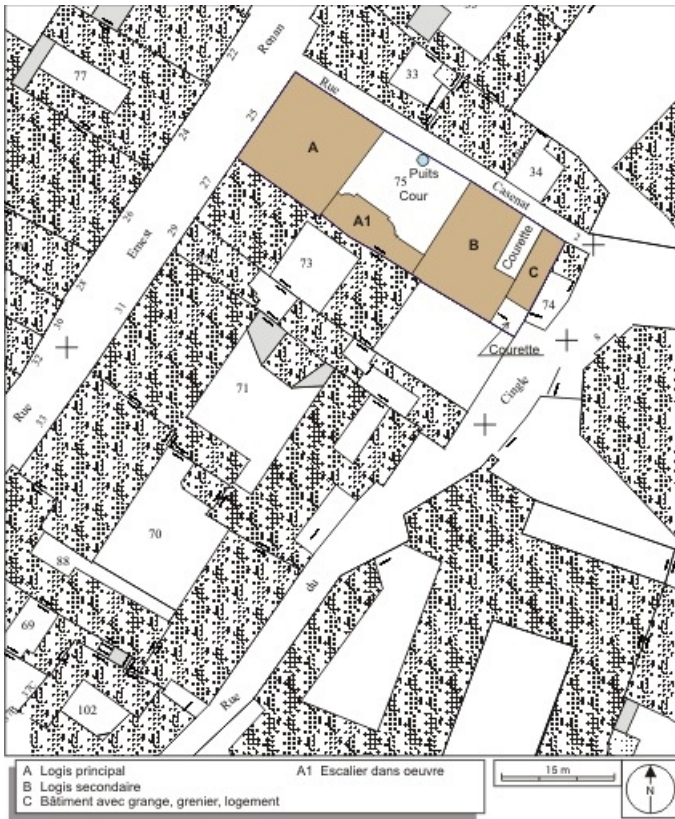
Plan masse et de situation. Extrait du plan cadastral, 1974, section AM.
25, Besançon, 25 rue Renan, lieudit : îlot Cinglé

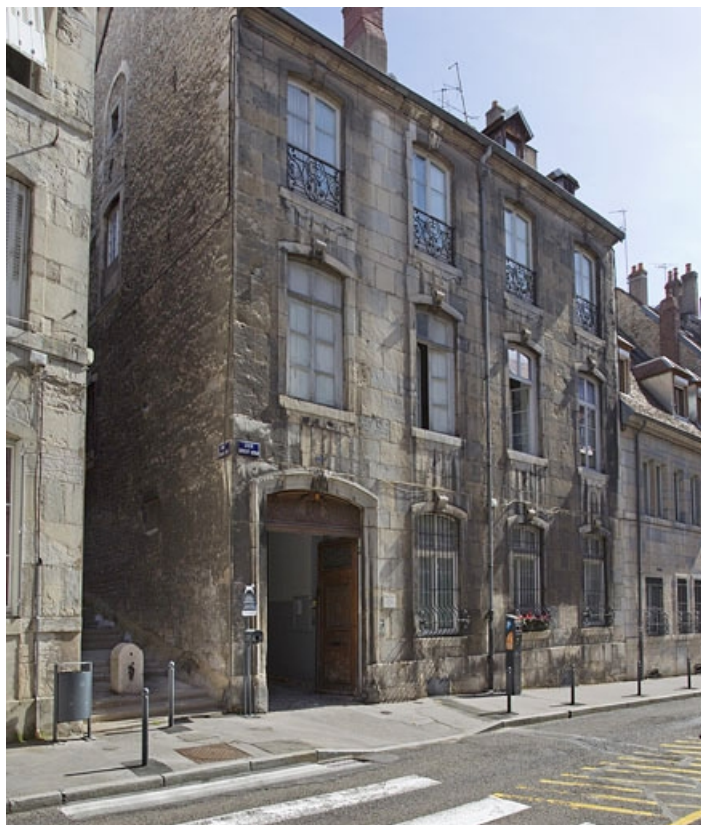
N° de l'illustration : 20112502769NUC2A

Vue d'ensemble depuis la rue, de trois quarts gauche.

Situé sur une parcelle traversante en fort dénivelé, l'hôtel est constitué de trois corps de bâtiments parallèles et de deux cours. Le logis sur rue, à deux étages carrés, avec passage cocher en position latérale, est bâti sur un sous-sol voûté en berceau. Les communs, au fond de la première cour, sont constitués d'un rez-de-chaussée en partie voûté d'arêtes avec une écurie et deux remises, des logements à l'étage et dans le comble. Un couloir en position latérale donnait accès à une courette avec un corps de bâtiment regroupant une grange, un grenier et un logement. Le logis principal et les communs sont distribués par un escalier en maçonnerie puis un autre en charpente, tous deux situés dans l'ailé droite avec une façade en pierre artificielle. Dans la dernière dépendance, subsiste un escalier en charpente à retours sans jour avec une rampe en ferronnerie. L'édifice

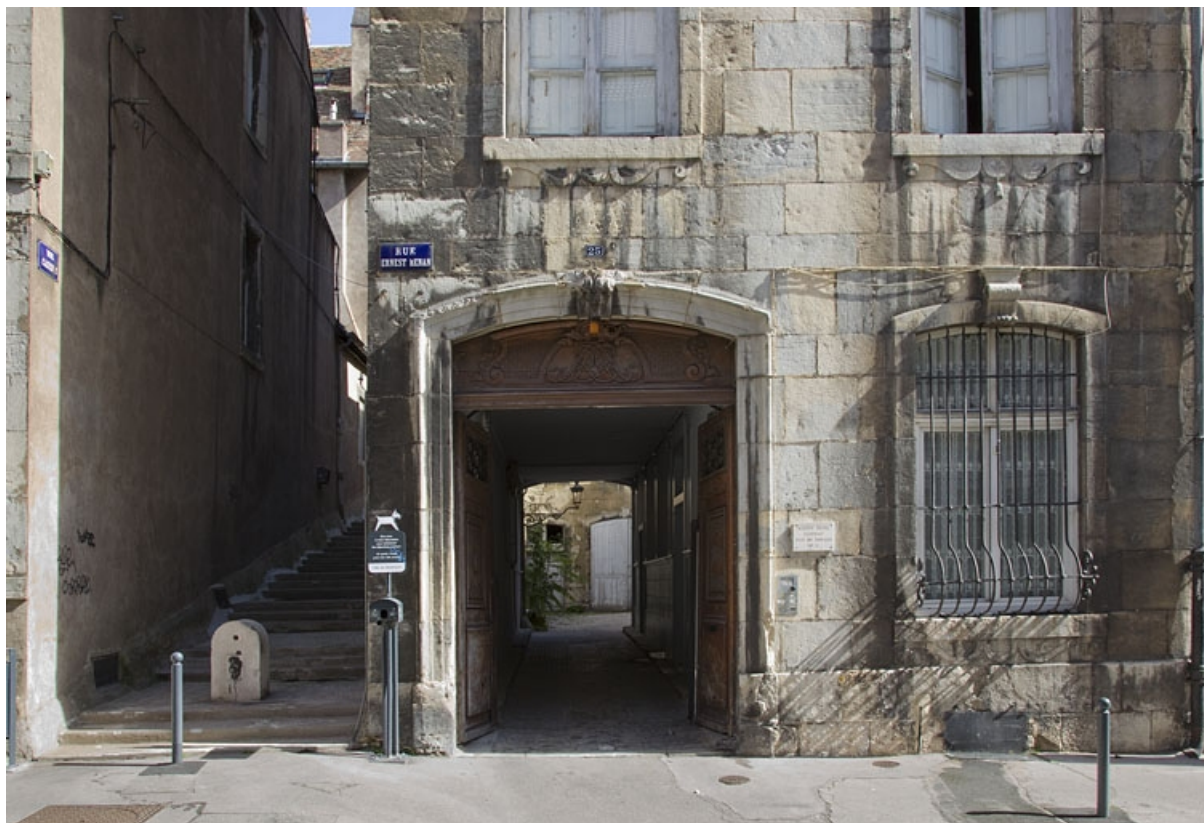
Logis principal : détail du passage cocher depuis la rue, vue éloignée.

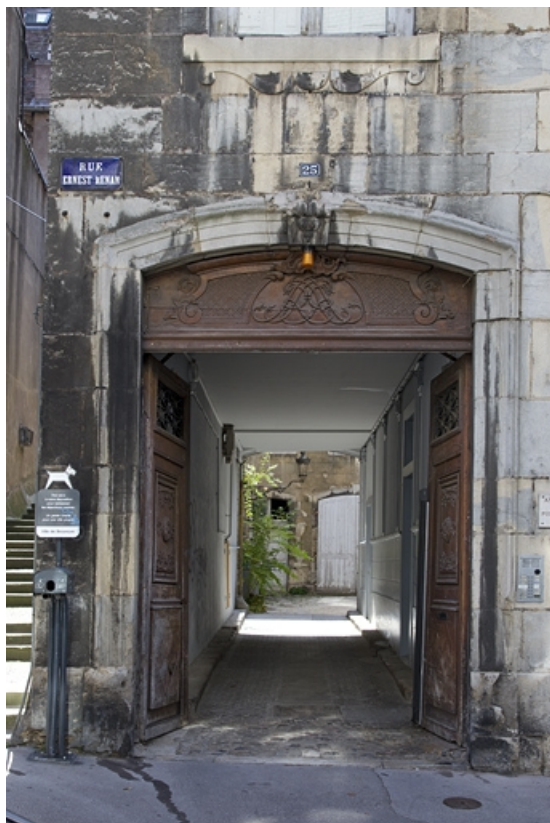
Logis principal : détail du passage cocher depuis la rue.
25, Besançon, 25 rue Renan, lieudit : îlot Cingle

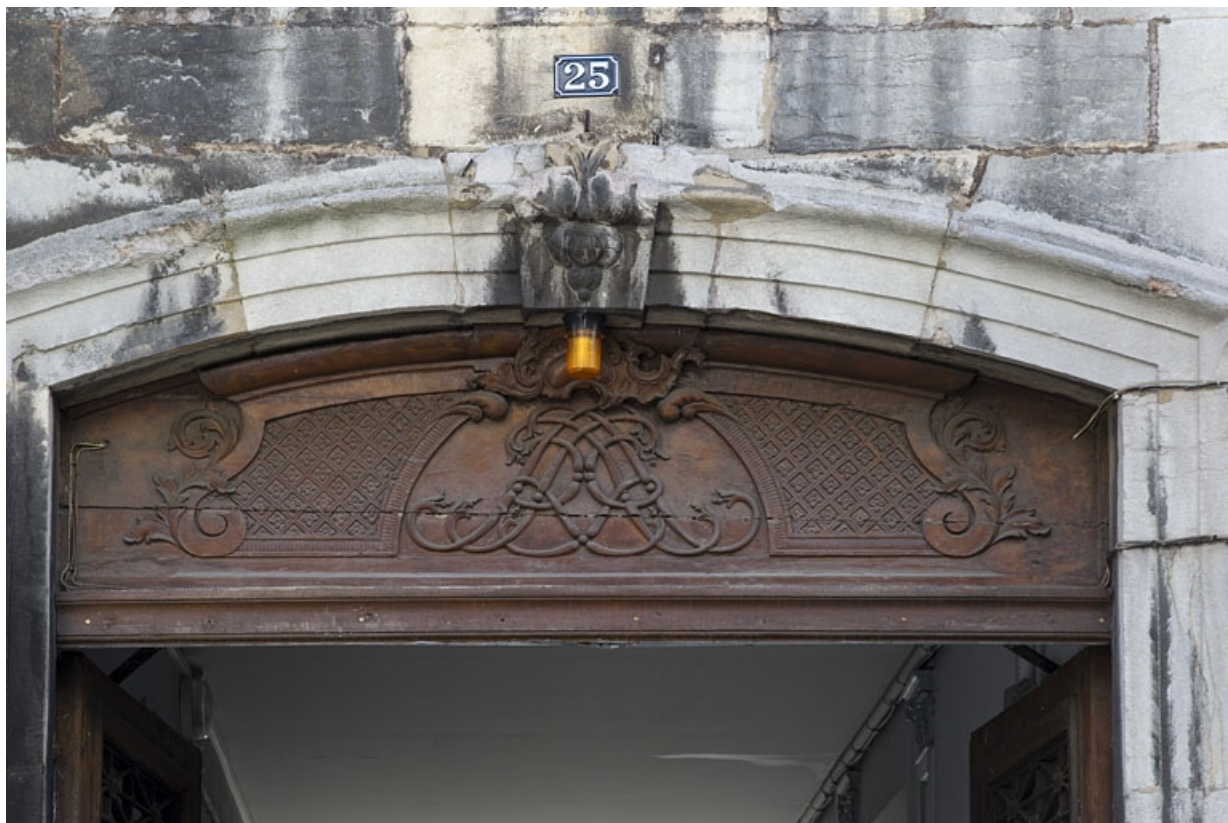
Logis principal : détail du décor du tympan en menuiserie de la porte d'entrée.

Deux panneaux du portail d'entrée sont décorés de fleurons et d'une rosace et l'imposte du monogramme RS (Rosières Sorans) surmonté d'une coquille ; sous chaque fenêtre de la façade sur rue est sculpté un décor en bas-relief représentant deux arabesques affrontées encadrant une fleur d'où pend un gland en passementerie.

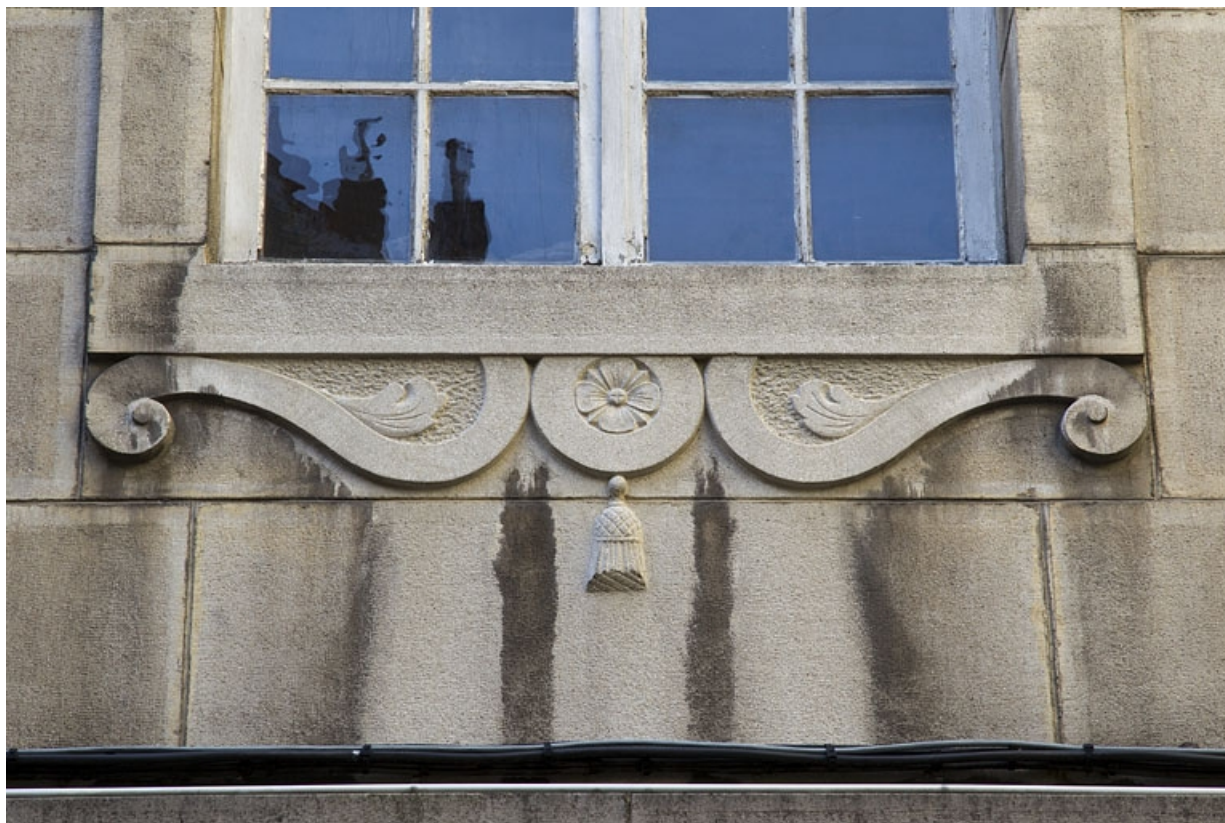
Logis principal, façade antérieure : détail d'un décor situé sous une fenêtre.

Les éléments les plus remarquables de la façade sur rue sont constitués par le décor sculpté situé sous chaque fenêtre et celui conservé des vantaux du portail.

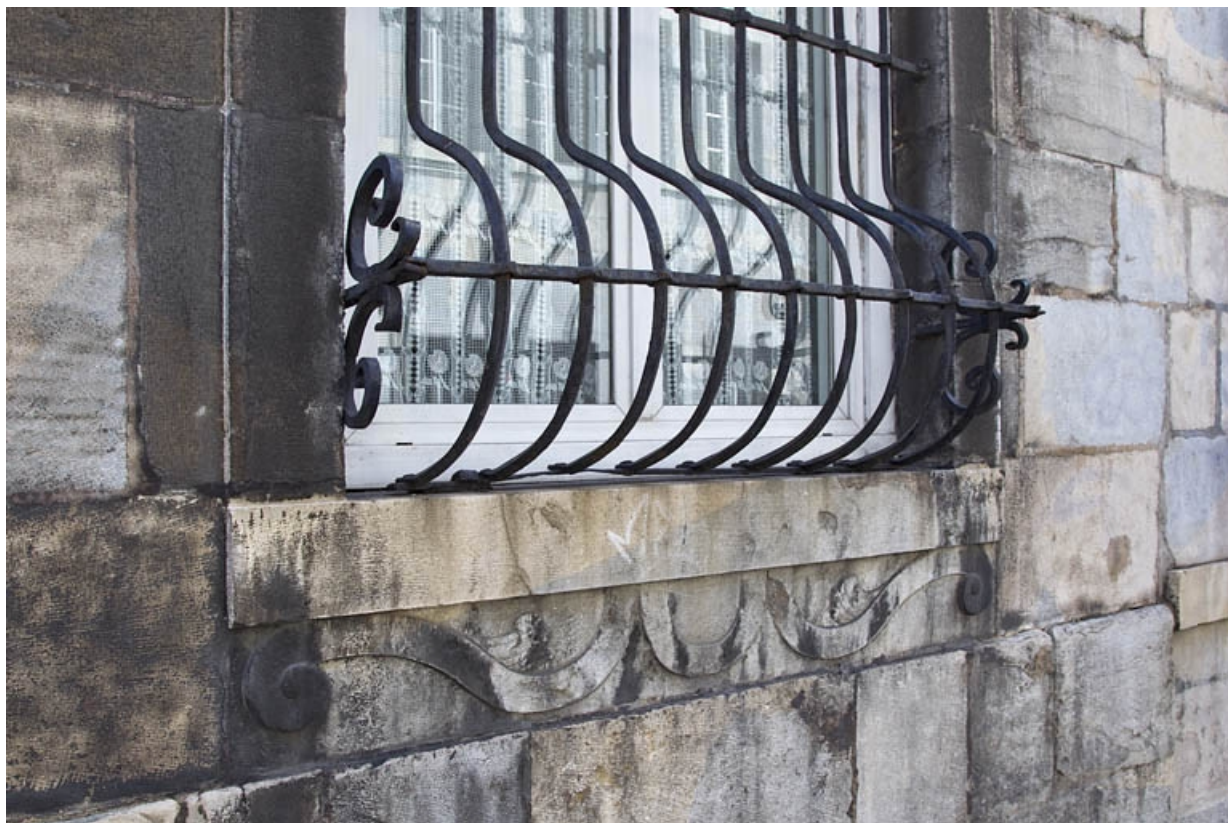
Logis principal, façade antérieure, rez-de-chaussée : détail de la partie inférieure d'une grille de fenêtre.
25, Besançon, 25 rue Renan, lieudit : îlot Cingle

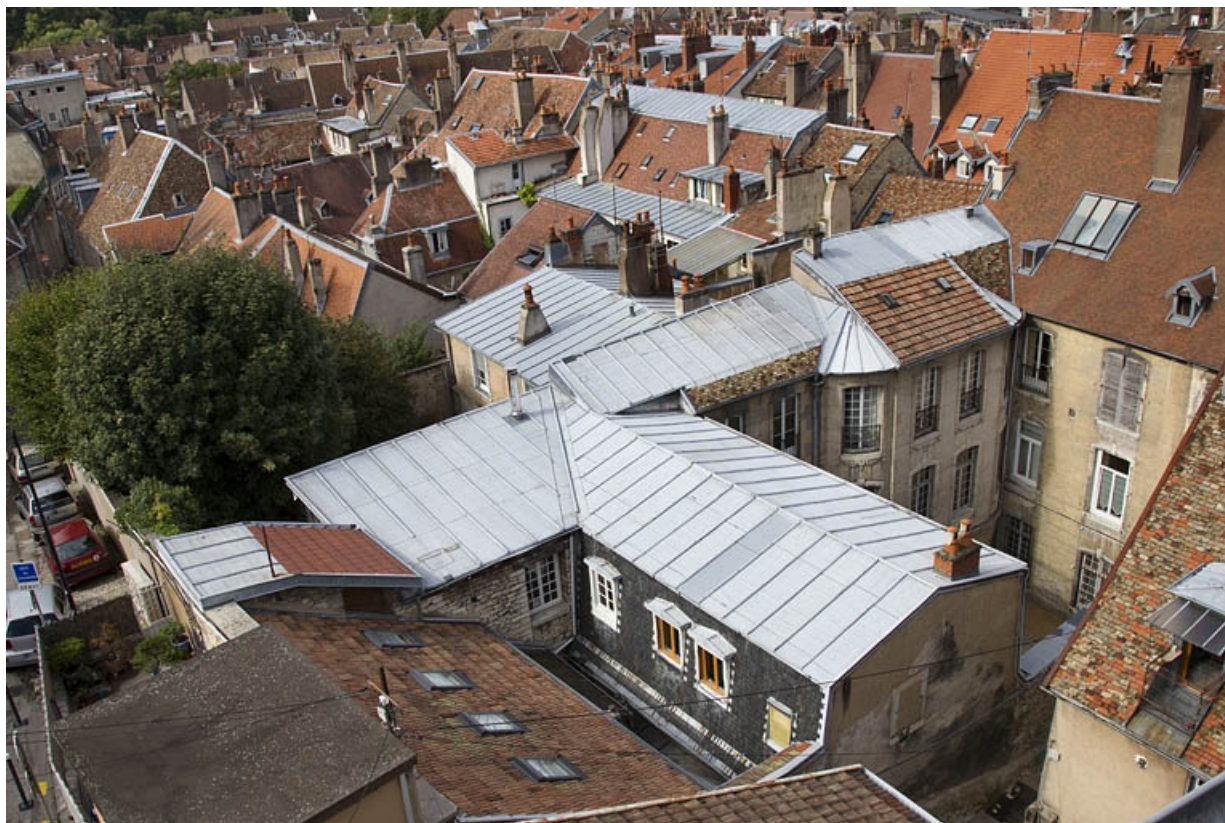
N° de l'illustration : 20112502789NUC2A

Vue d'ensemble de l'édifice depuis la rue du Palais.

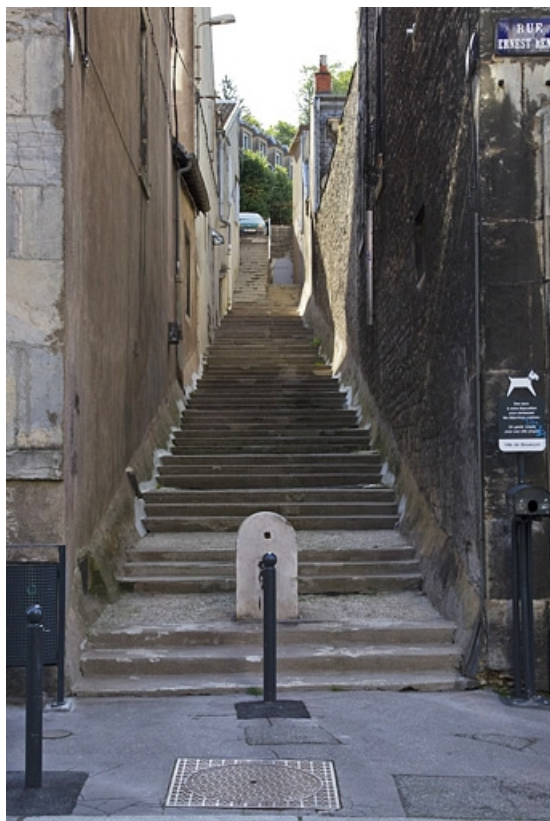
N° de l'illustration : 20112502785NUC2A

Façade latérale gauche de l'édifice longeant la ruelle Casenat, depuis la rue Renan.
25, Besançon, 25 rue Renan, lieudit : îlot Cingle

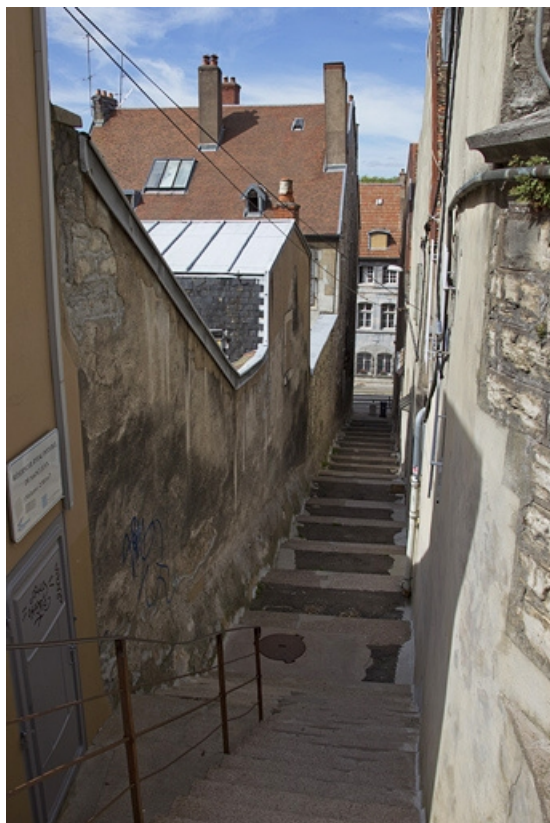
N° de l'illustration : 20112502786NUC2A

Façade latérale gauche de l'édifice longeant la ruelle Casenat, depuis le haut de la ruelle.
25, Besançon, 25 rue Renan, lieudit : îlot Cingle

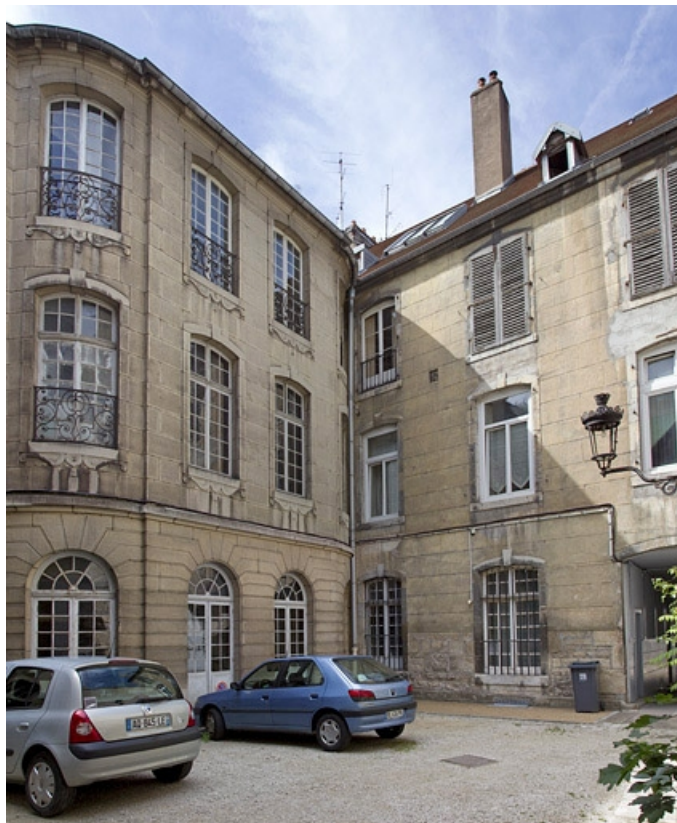
Logis principal : détail de la façade postérieure et de l'aile droite de l'escalier, de trois quarts gauche.
25, Besançon, 25 rue Renan, lieudit : îlot Cingle

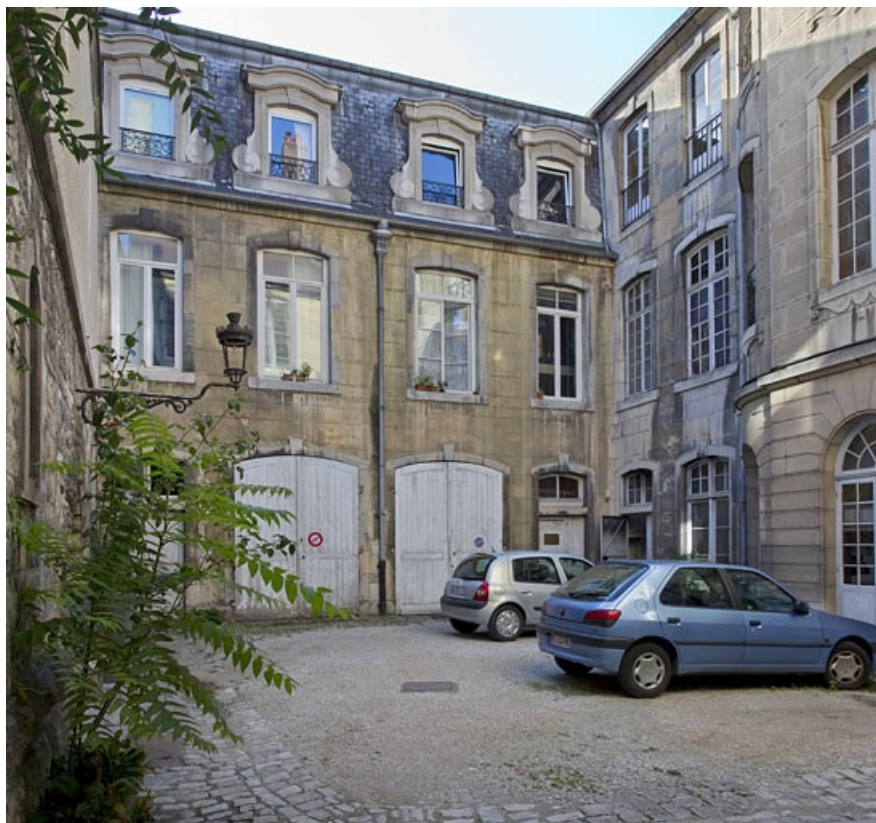
N° de l'illustration : 20112502770NUC2A

Vue d'ensemble de la façade antérieure du logis secondaire : de trois quarts gauche.
25, Besançon, 25 rue Renan, lieudit : îlot Cingle

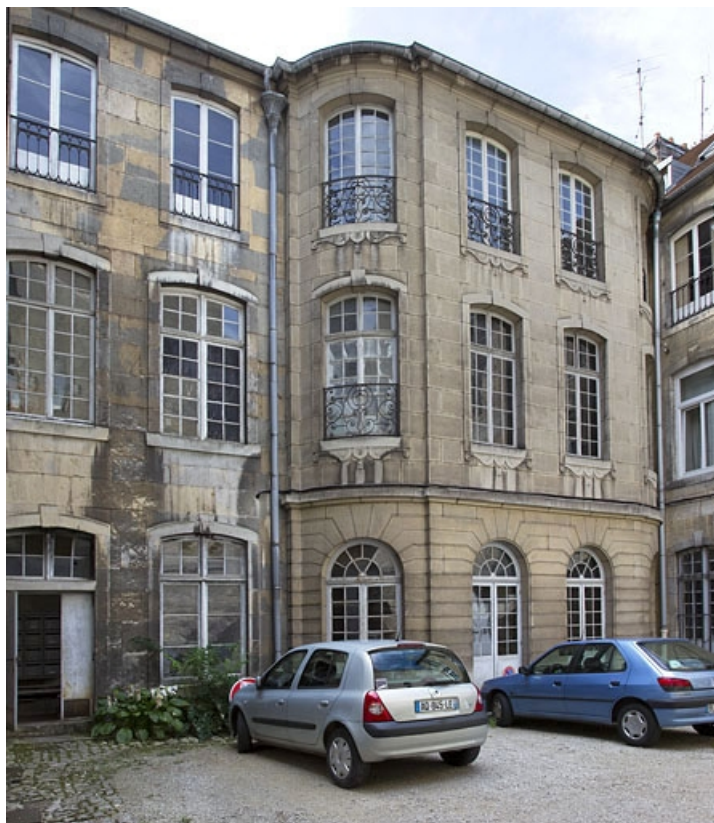
Logis principal : détail de l'aile droite de l'escalier, de trois quarts gauche.
25, Besançon, 25 rue Renan, lieudit : îlot Cingle

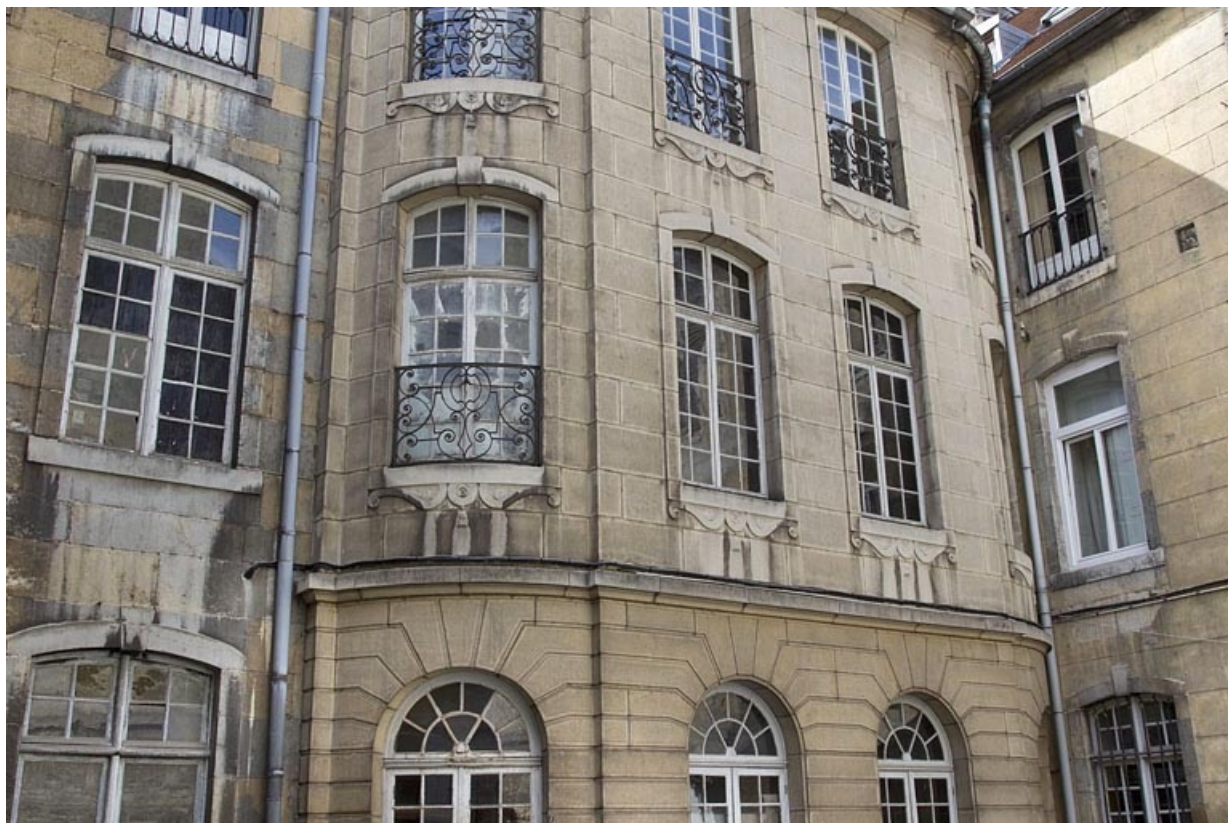
Aile de l'escalier : détail du premier étage.

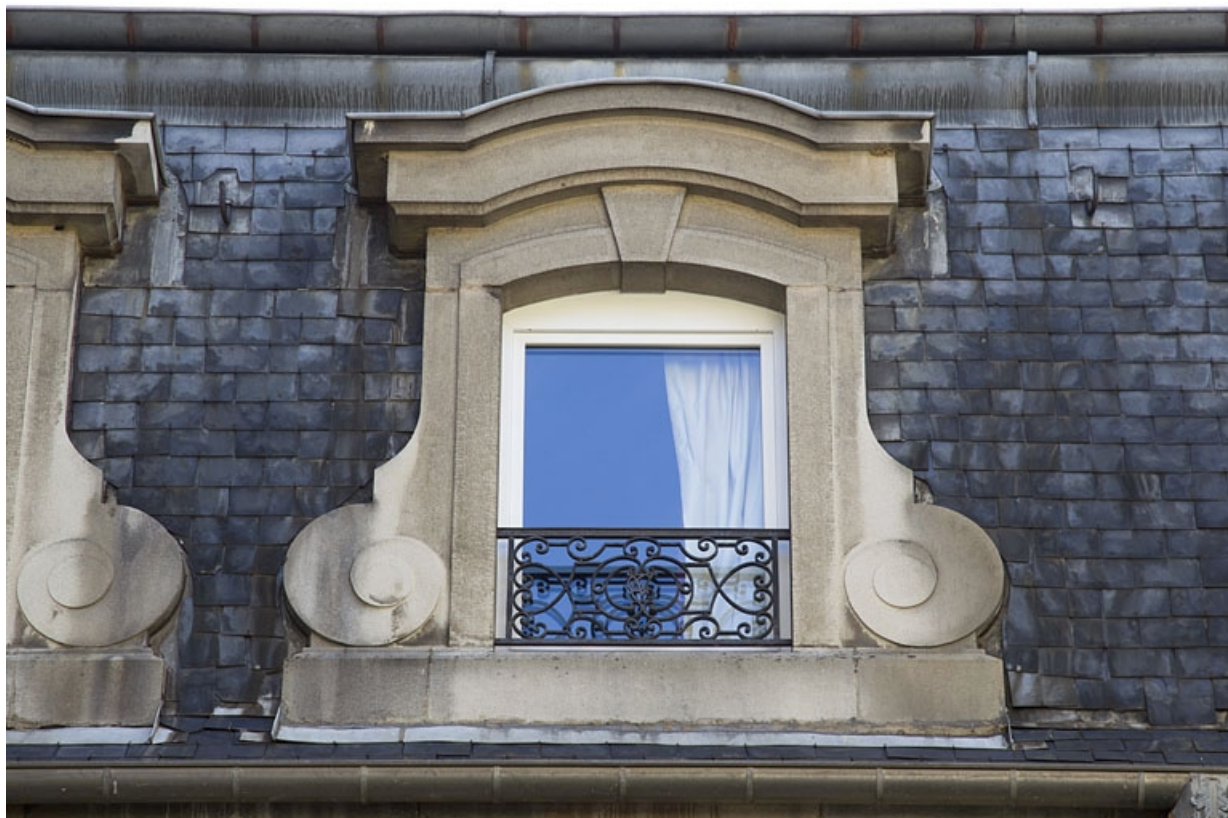
Logis secondaire : détail d'une lucarne.

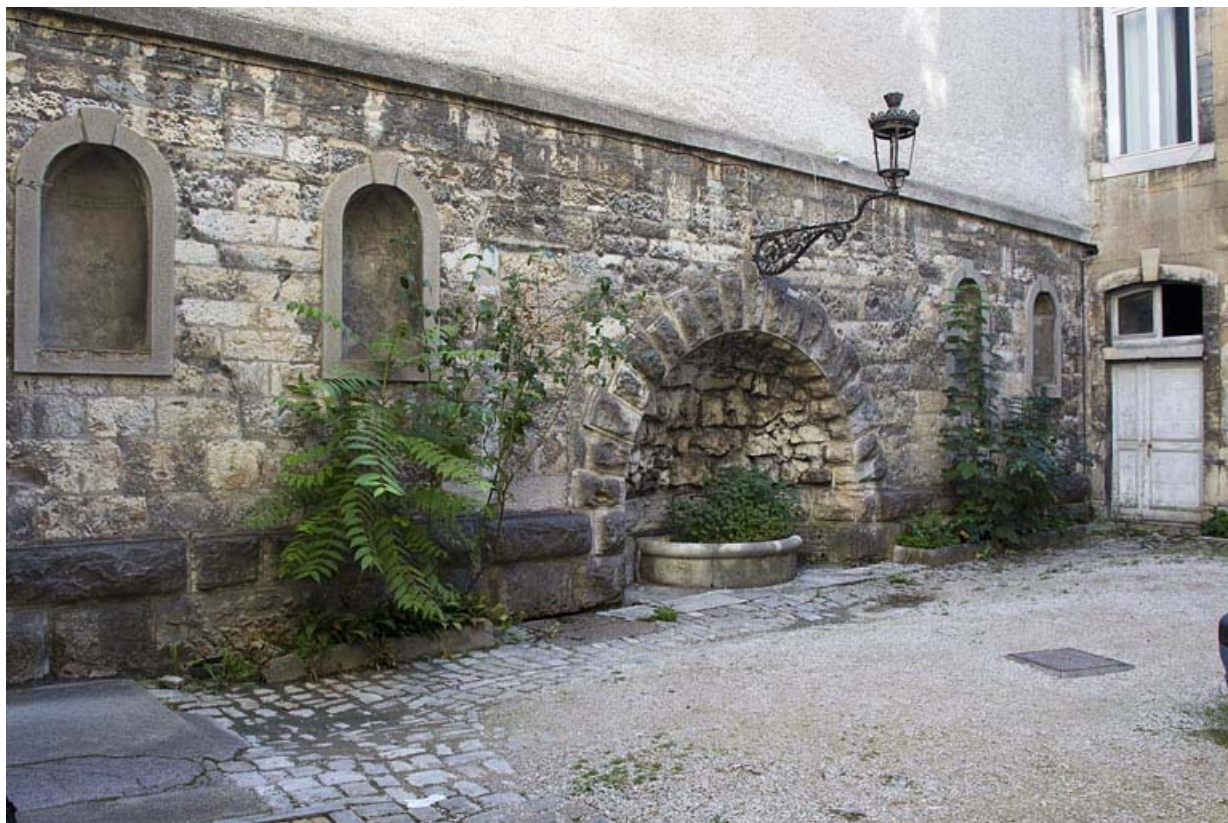
N° de l'illustration : 20112502780NUC2A

Mur gauche de la cour : vue d'ensemble.

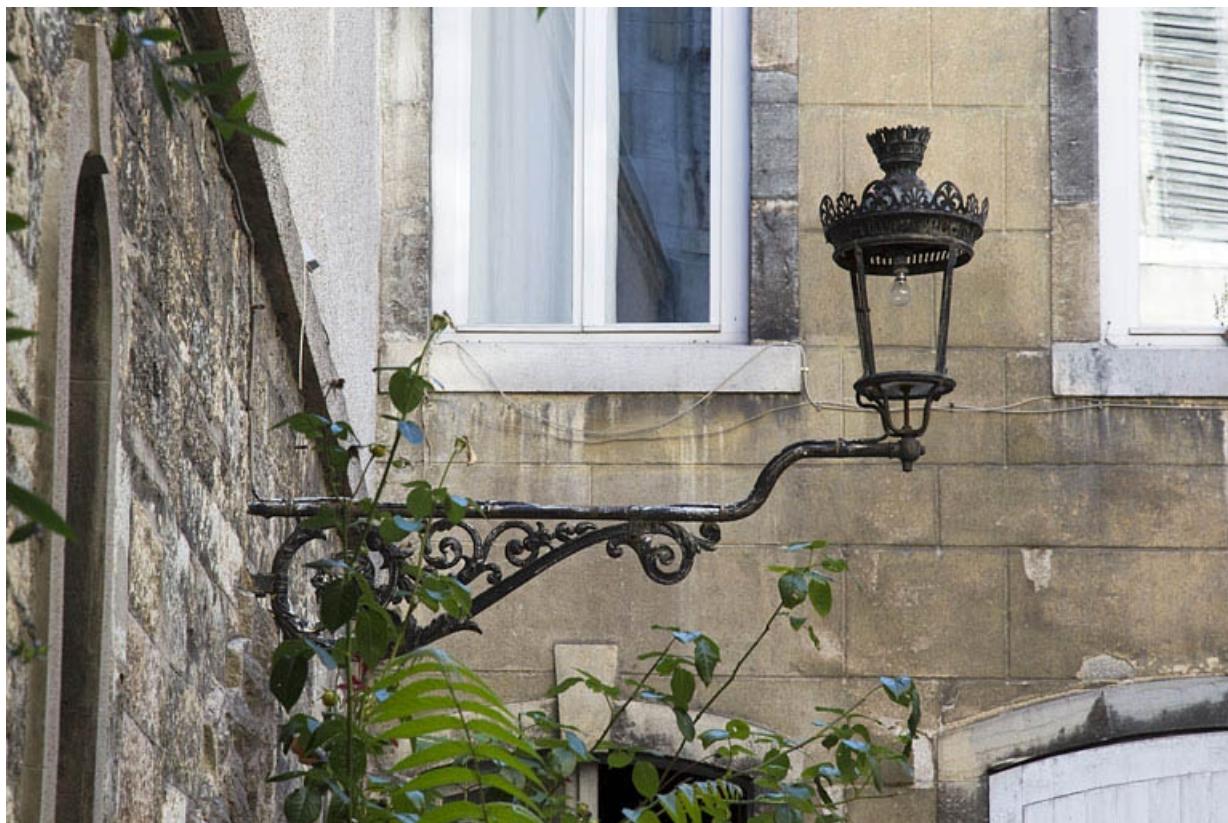
Détail d'un bec de gaz situé dans la cour.

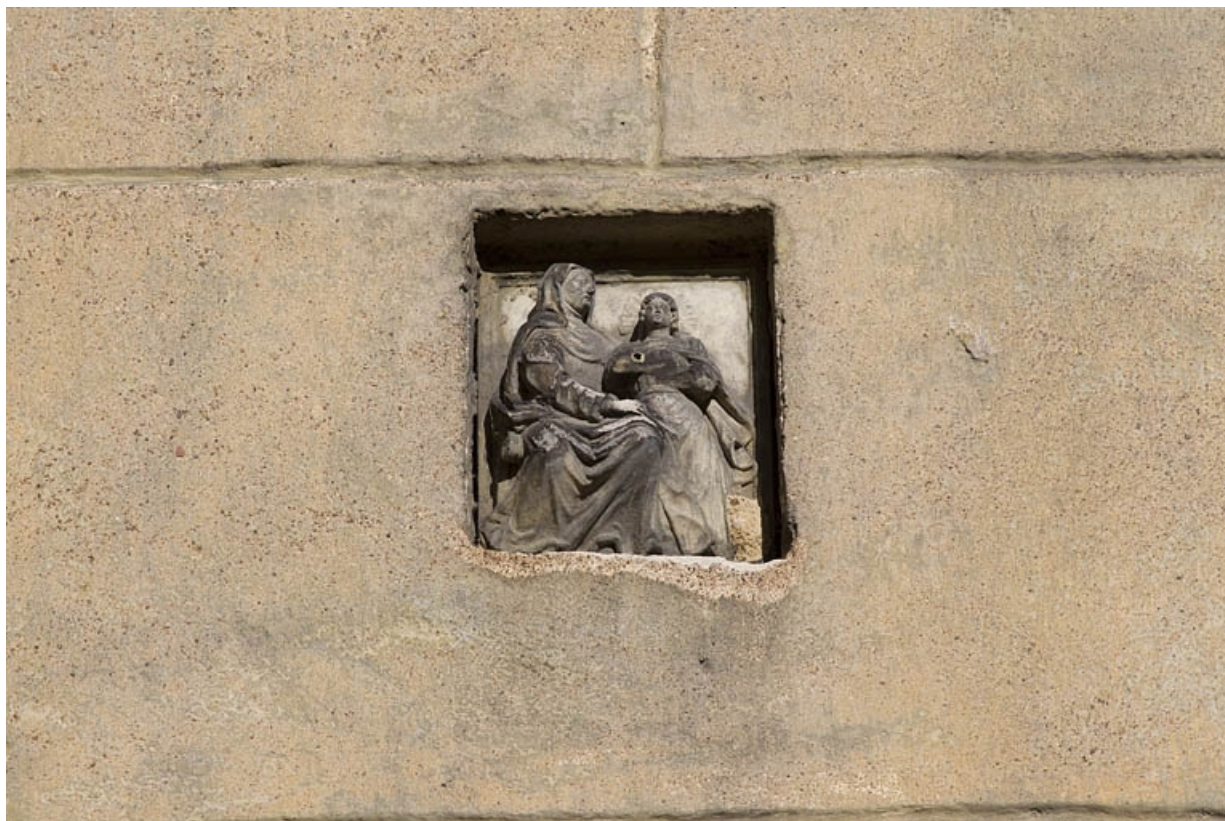
Mur de la cour : détail d'une sculpture représentant sainte Anne et la Vierge.

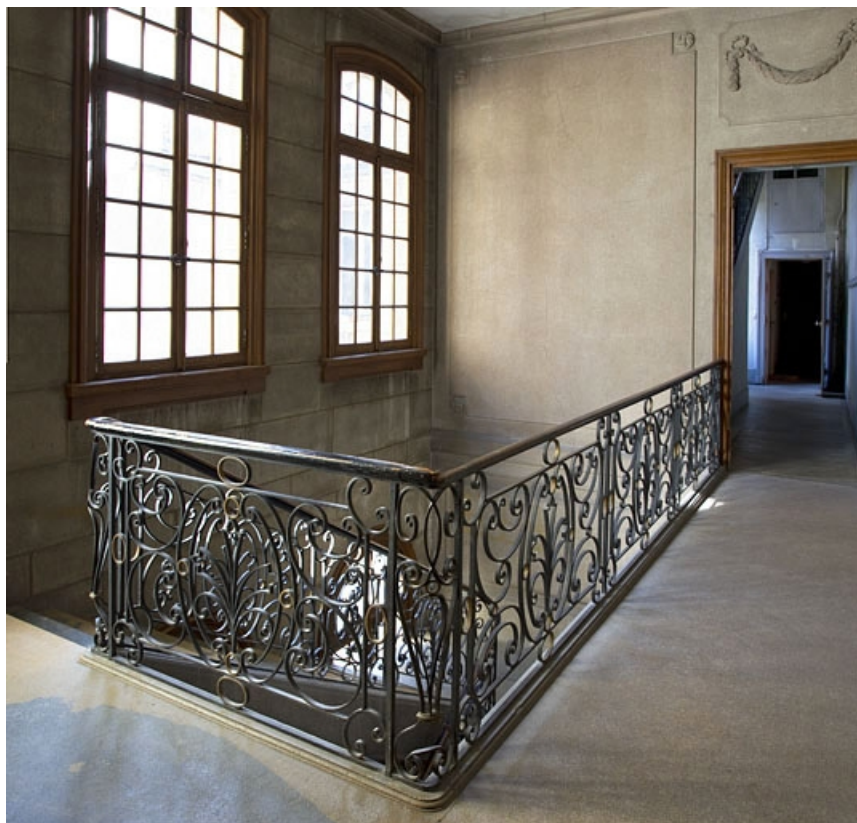
Logis principal : détail de la rampe en ferronnerie de l'escalier.

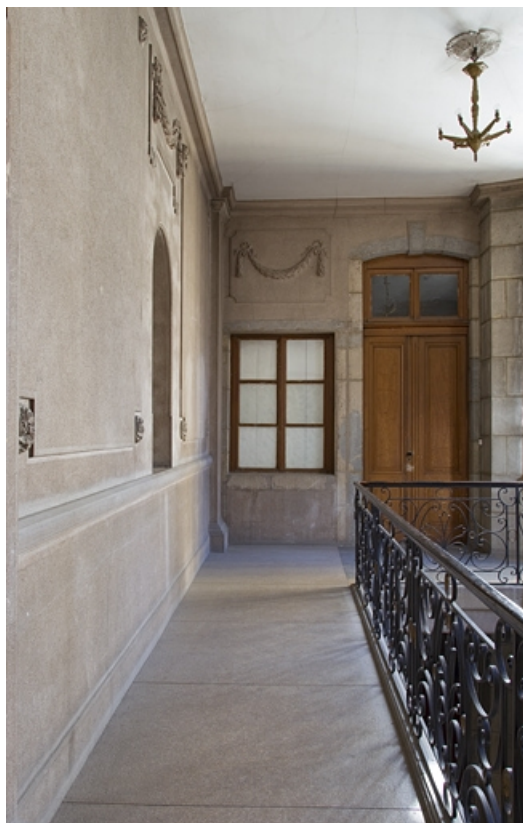
Aile de l'escalier : détail du premier palier.

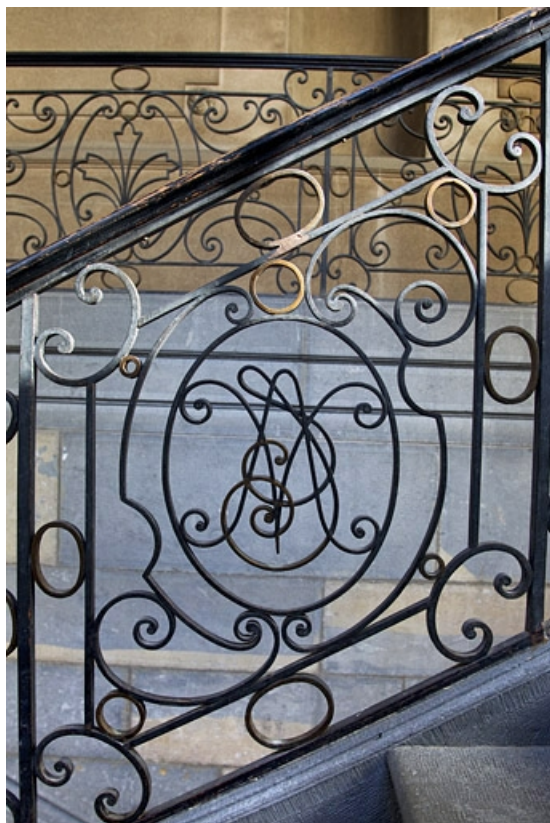
Aile de l'escalier : détail d'un motif de la rampe d'escalier.

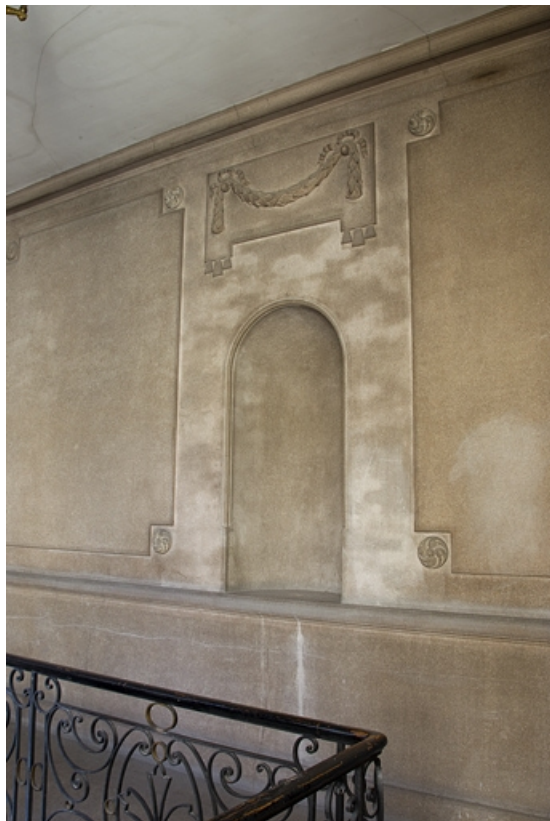
Aile de l'escalier : détail du décor de la cage.
25, Besançon, 25 rue Renan, lieudit : îlot Cingle
