## HÔTEL QUERRET

Bourgogne-Franche-Comté, Doubs  
Besançon  
îlot Refuge - 7 rue Lecourbe

Dossier IA25000469 réalisé en 1996 revu en  
2007

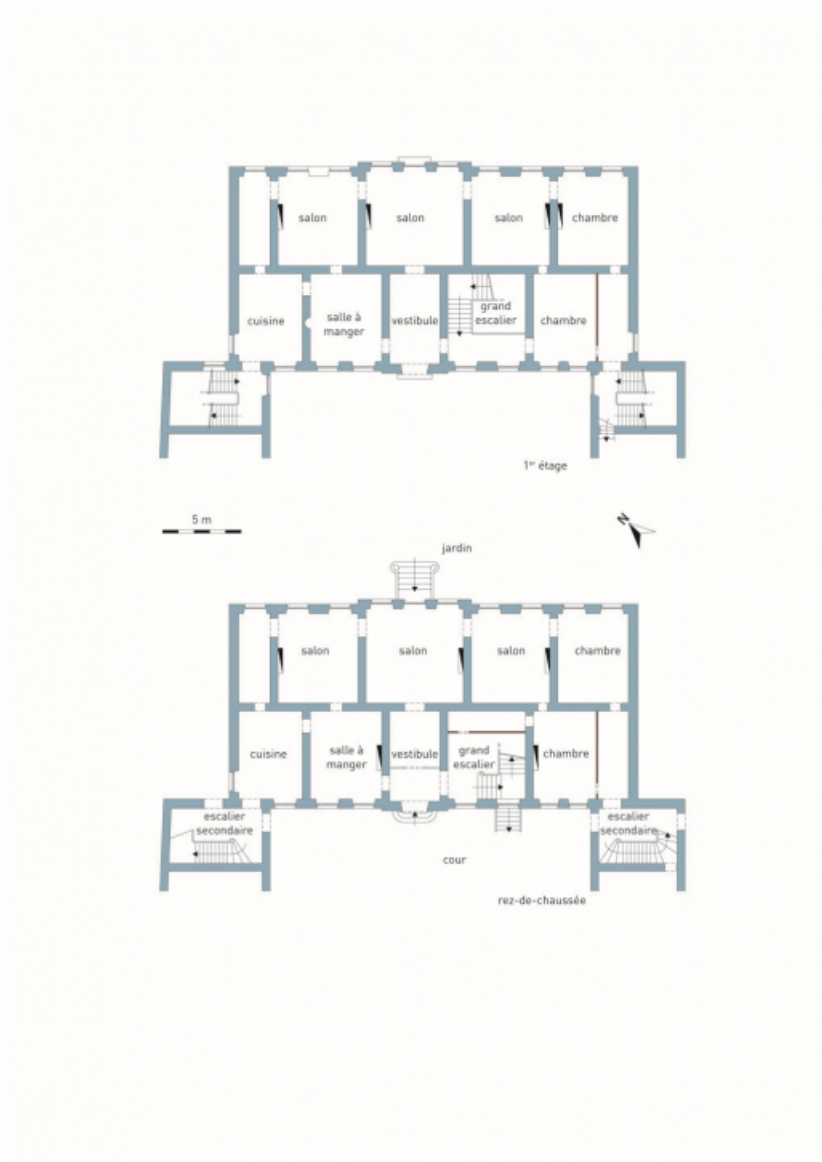
N° de l'illustration : 20132500405NUDA

**Restitution de la distribution du rez-de-chaussée et du premier étage.**

L'hôtel est situé entre cour et jardin avec deux ailes de communs bordant la rue de part et d'autre d'un portail d'entrée. Dans l'aile droite, contre laquelle s'appuie un puits, sont situées des remises et écuries. Le logis principal, bâti sur un sous-sol voûté en berceau, est distribué par un escalier d'honneur en maçonnerie à droite du vestibule et par deux escaliers en charpente situés dans les deux courtes ailes en retour du logis. L'ensemble est en pierre de taille sauf les parties latérales du corps de logis et la façade postérieure des communs droits qui sont en moellon partiellement enduit. Un jardin d'agrément, doté d'un autre puits, s'étend derrière l'habitation prolongé sur la droite par un ancien potager et verger.

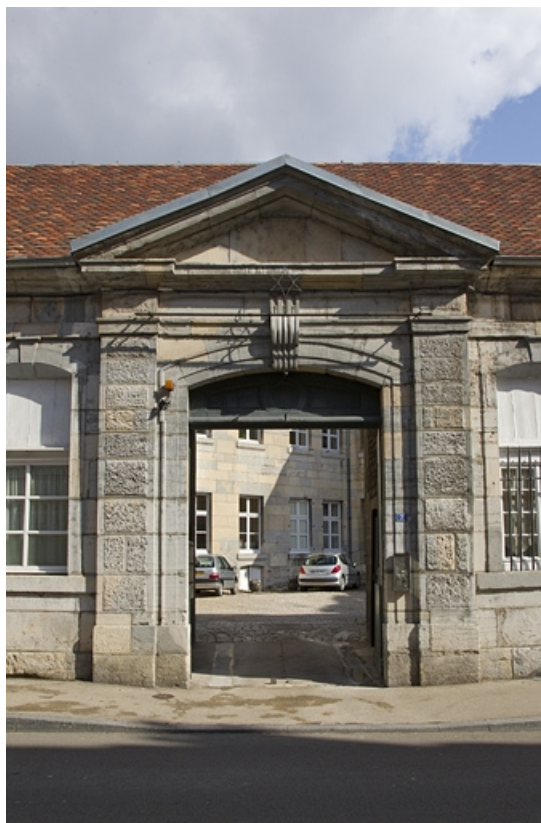
N° de l'illustration : 20122500313NUC2A

**Vue du portail dans clôture : de face.**

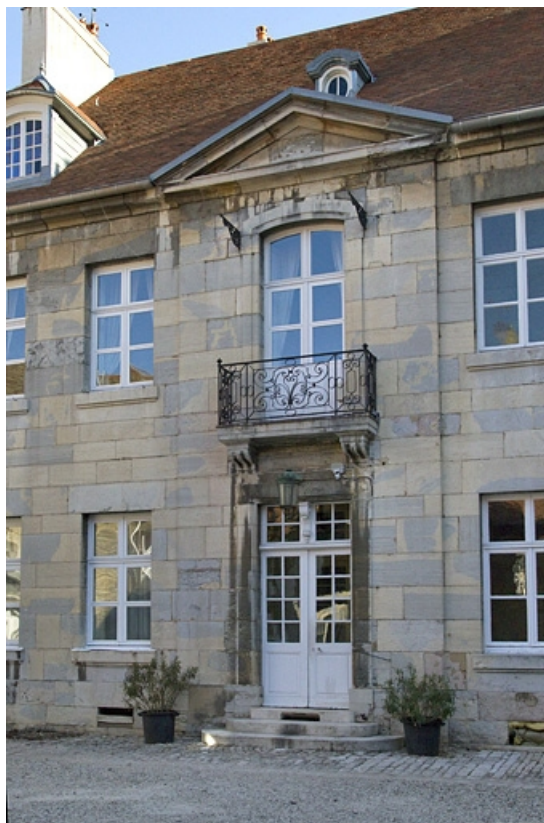
N° de l'illustration : 20122500330NUC2A

**Façade antérieure : détail de la partie centrale.**  
25, Besançon, 7 rue Lecourbe, lieudit : îlot Refuge

Un fronton triangulaire orne, sur cour et sur jardin, les deux avant-corps centraux du logis.

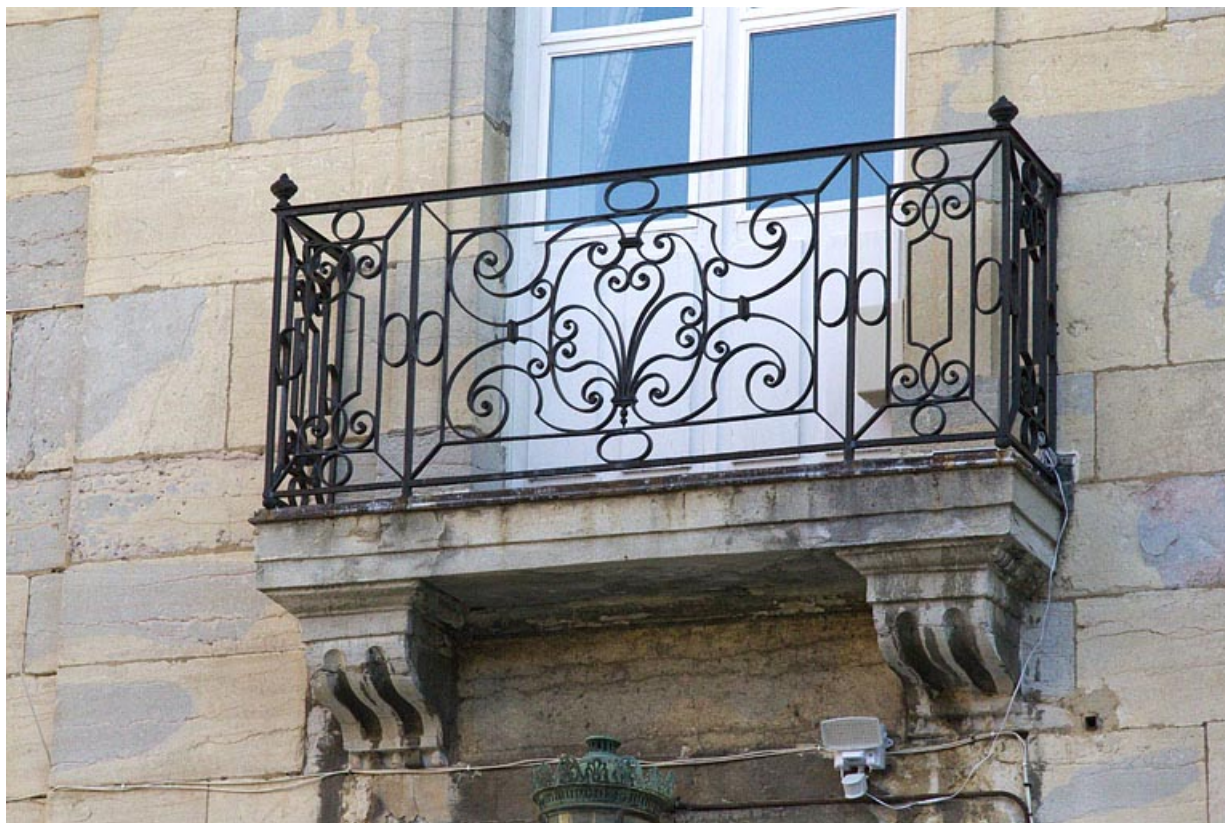
N° de l'illustration : 20122500331NUC2A

**Façade antérieure, partie centrale : détail du balcon.**

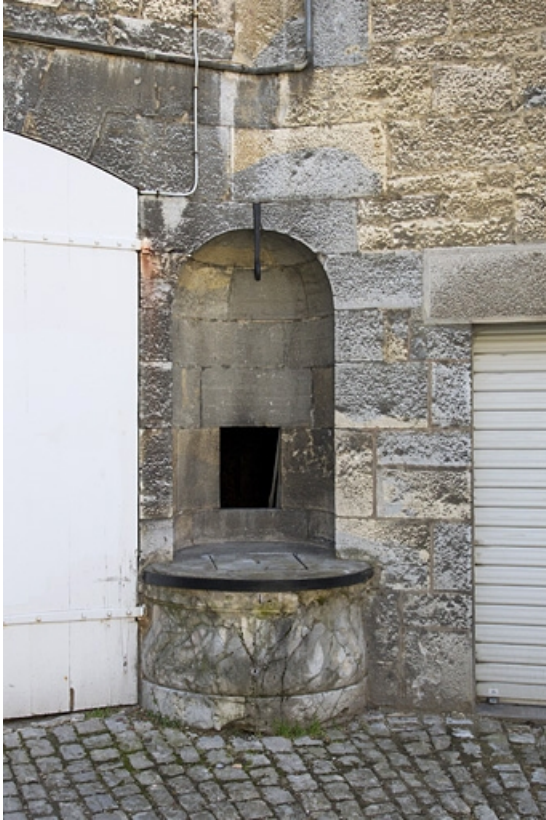
N° de l'illustration : 20122500315NUC2A

**Détail du puits situé dans la cour antérieure.**

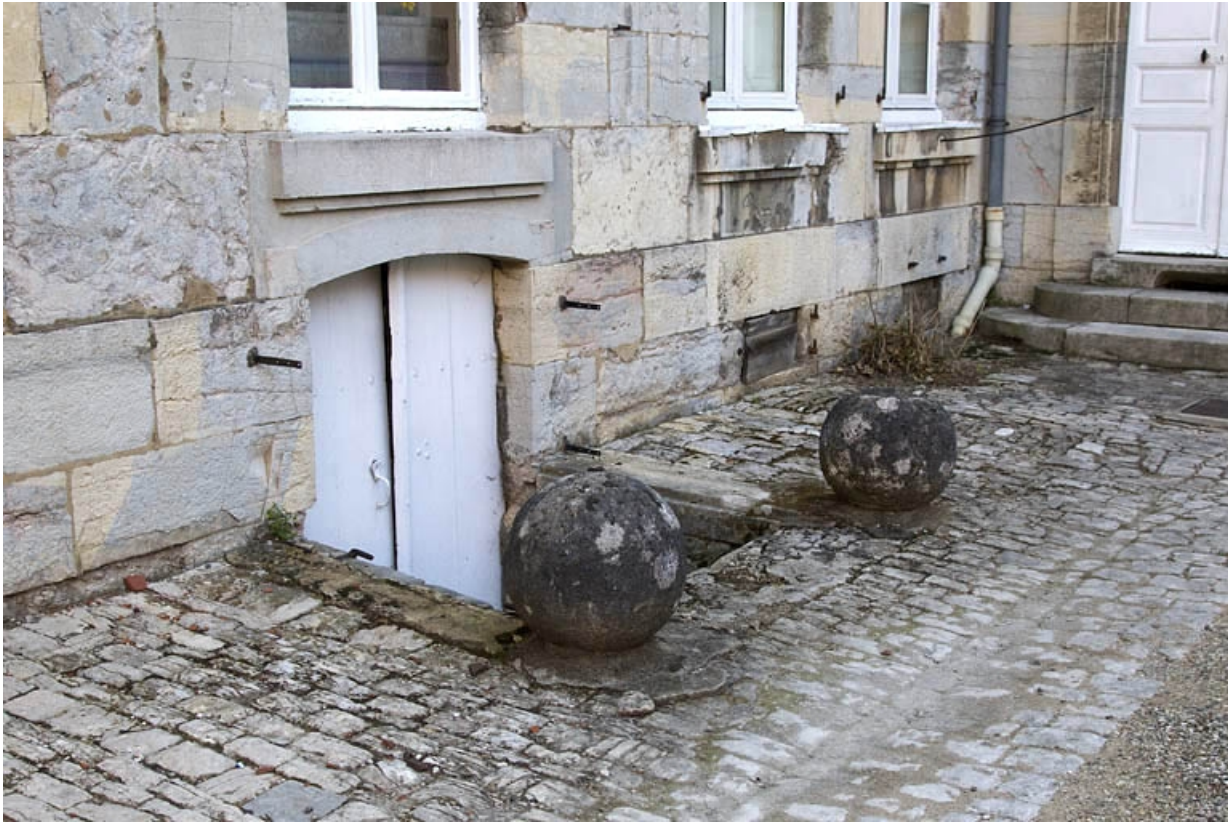
N° de l'illustration : 20122500327NUC2A

**Cour : détail de l'entrée de cave.**

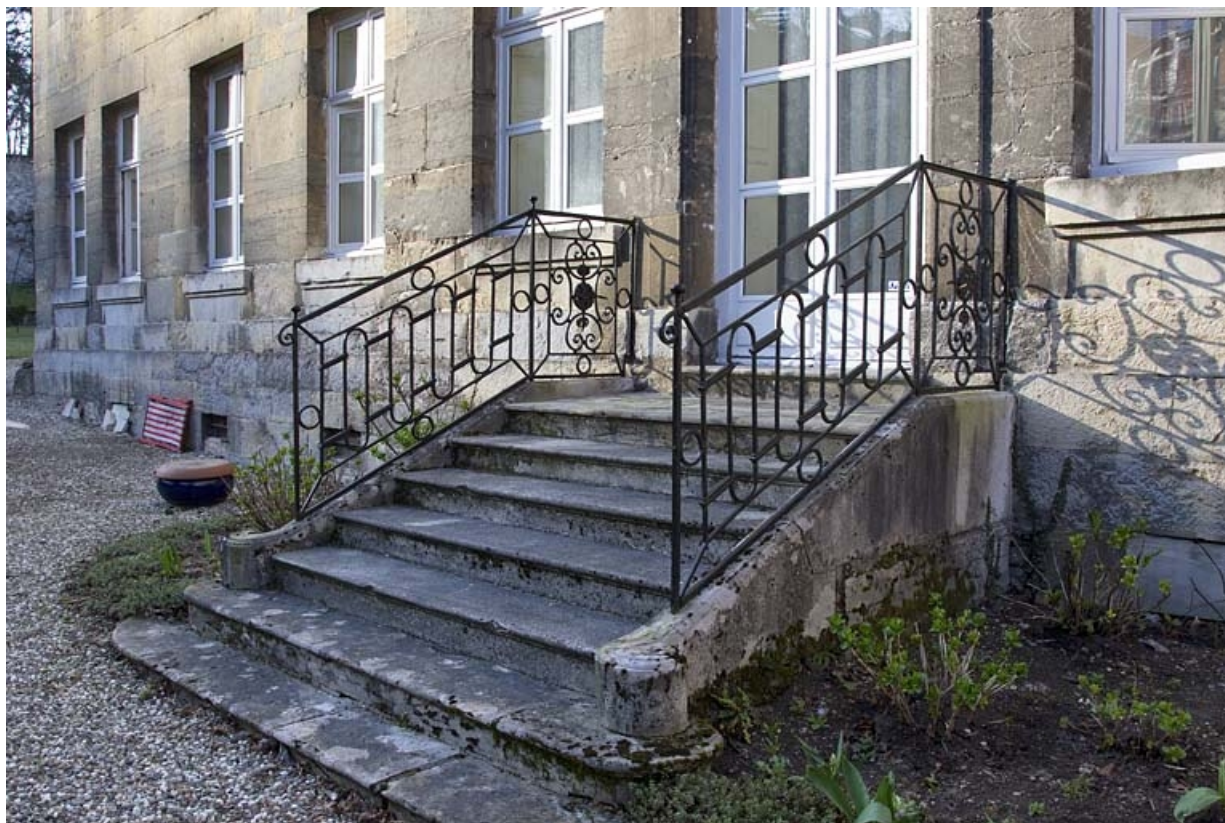
N° de l'illustration : 20122500317NUC2A

**Détail du perron au centre de la façade postérieure.**

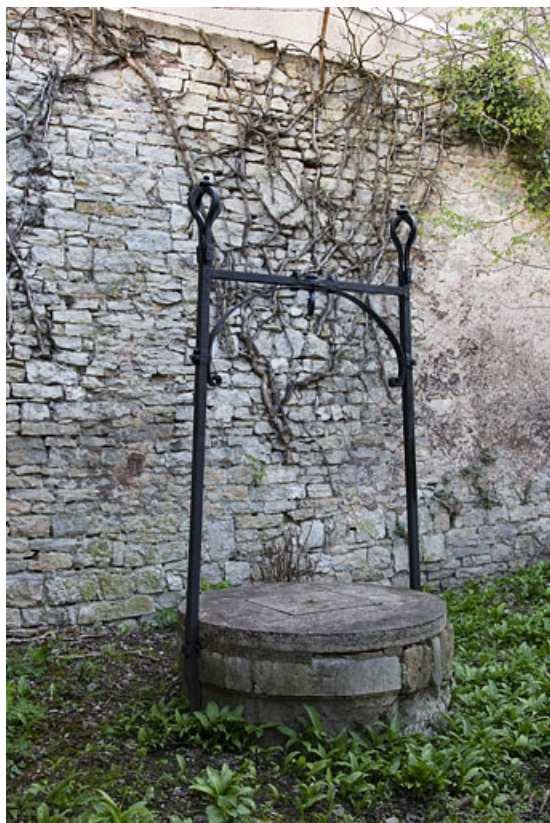
N° de l'illustration : 20122500316NUC2A

**Détail du puits situé au fond du jardin.**

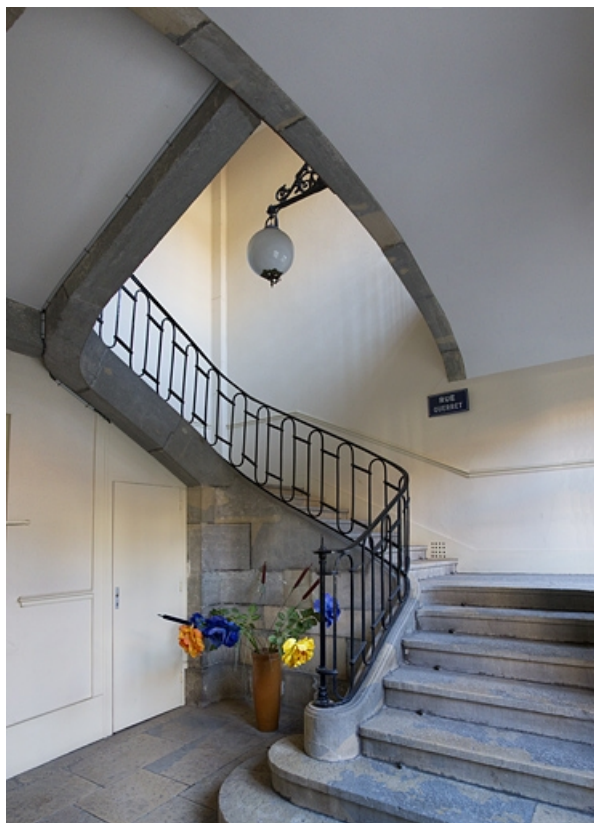
N° de l'illustration : 20122500308NUC2A

**Intérieur : vue d'ensemble de l'escalier depuis le vestibule.**

**Escaliers** : escalier dans-oeuvre, escalier tournant à retours avec jour, en maçonnerie; escalier dans-oeuvre, escalier tournant à retours avec jour, en charpente

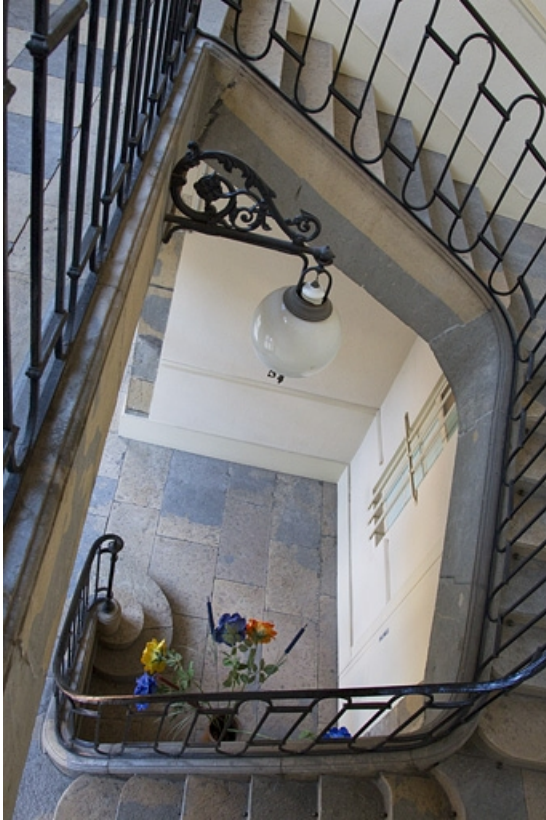
N° de l'illustration : 20122500325NUC2A

**Intérieur, escalier d'honneur : vue en plongée.**  
25, Besançon, 7 rue Lecourbe, lieudit : îlot Refuge

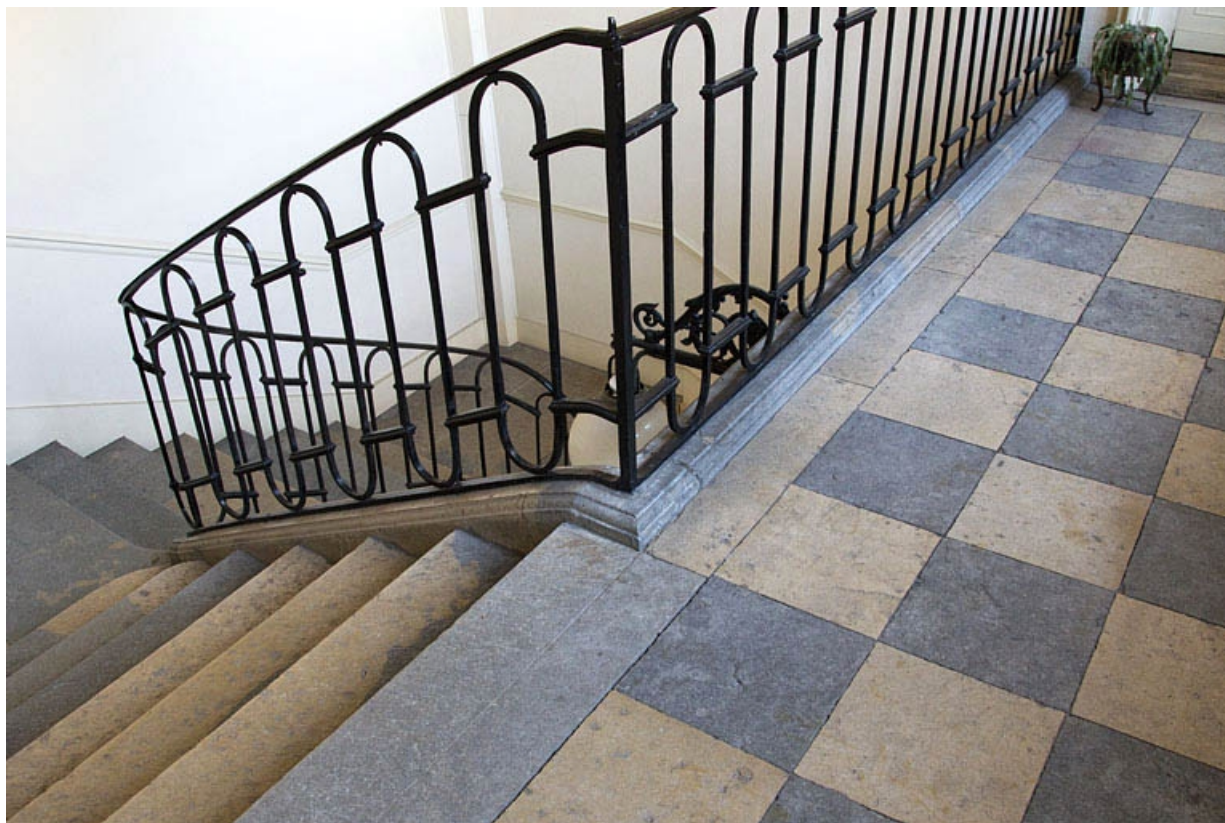
N° de l'illustration : 20122500326NUC2A

**Intérieur, escalier d'honneur : vue de rampe en fer forgé et du dallage du palier.**

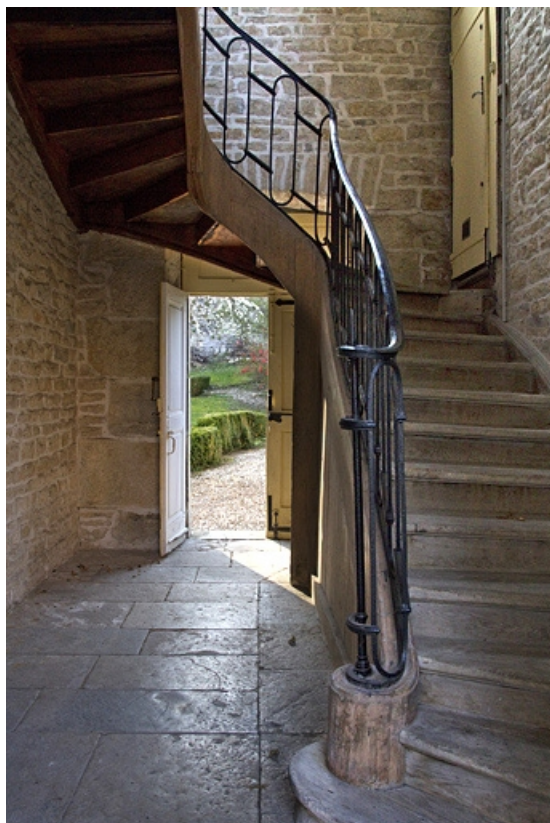
N° de l'illustration : 20122500324NUC2A

**Intérieur : détail du départ de l'escalier secondaire situé dans l'aile droite.**

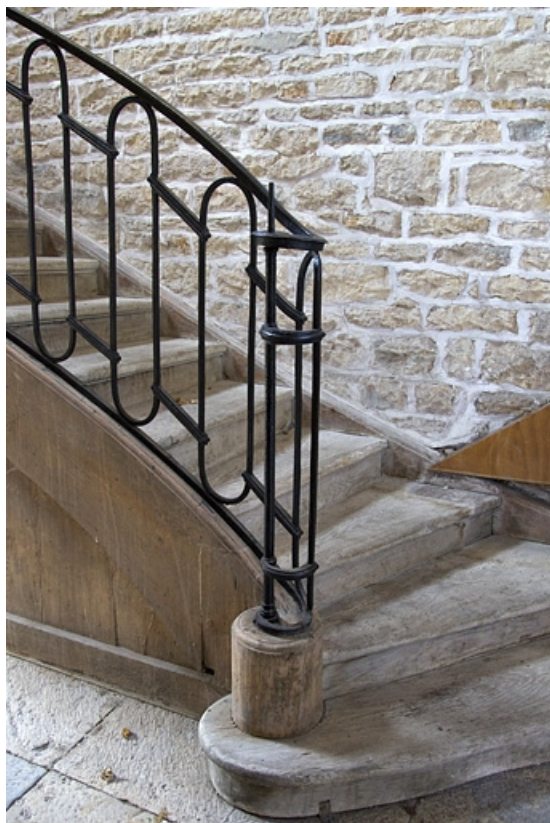
N° de l'illustration : 20122500323NUC2A

**Intérieur : détail du départ de la rampe de l'escalier secondaire situé dans l'aile droite.**  
25, Besançon, 7 rue Lecourbe, lieudit : îlot Refuge

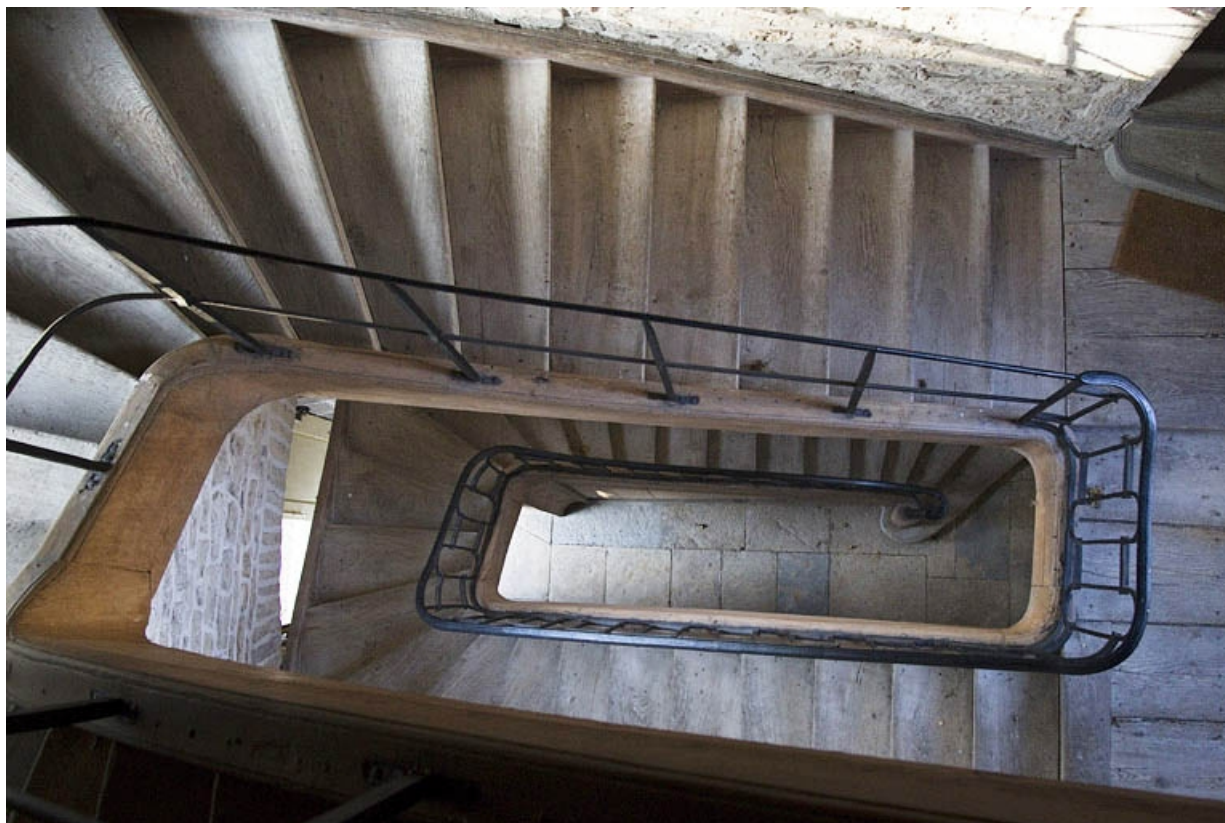
N° de l'illustration : 20122500321NUC2A

**Intérieur : vue de l'escalier secondaire situé dans l'aile droite : en plongée.**

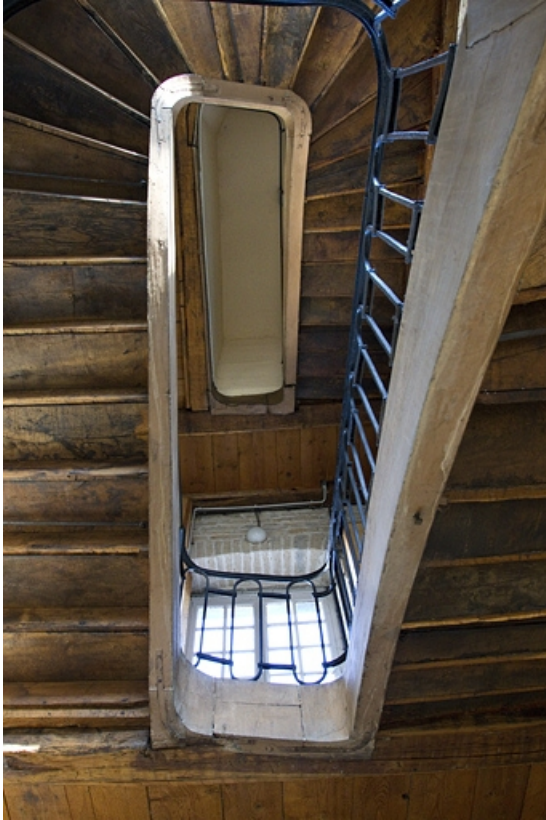
N° de l'illustration : 20122500322NUC2A

**Intérieur : vue de l'escalier secondaire situé dans l'aile droite : en contre plongée.**
