HÔTEL QUERRET

Bourgogne-Franche-Comté, Doubs
Besançon
îlot Refuge - 7 rue Lecourbe

Dossier IA25000469 réalisé en 1996 revu en
2007

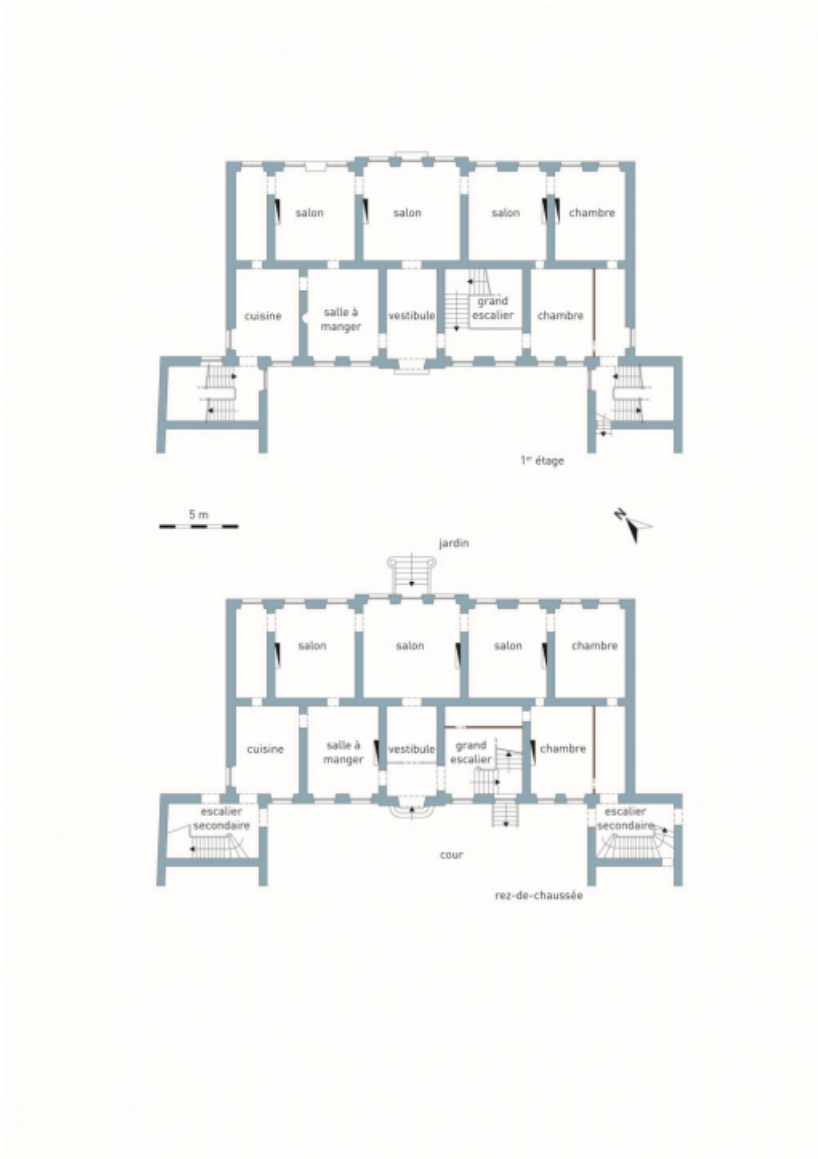
N° de l'illustration : 20132500405NUDA

Restitution de la distribution du rez-de-chaussée et du premier étage.

L'hôtel est situé entre cour et jardin avec deux ailes de communs bordant la rue de part et d'autre d'un portail d'entrée. Dans l'aile droite, contre laquelle s'appuie un puits, sont situées des remises et écuries. Le logis principal, bâti sur un sous-sol voûté en berceau, est distribué par un escalier d'honneur en maçonnerie à droite du vestibule et par deux escaliers en charpente situés dans les deux courtes ailes en retour du logis. L'ensemble est en pierre de taille sauf les parties latérales du corps de logis et la façade postérieure des communs droits qui sont en moellon partiellement enduit. Un jardin d'agrément, doté d'un autre puits, s'étend derrière l'habitation prolongé sur la droite par un ancien potager et verger.

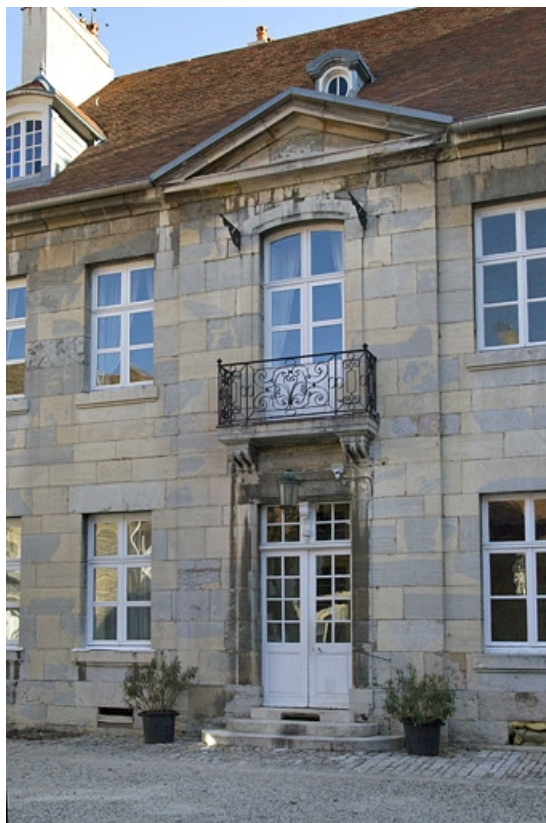
N° de l'illustration : 20122500330NUC2A

Façade antérieure : détail de la partie centrale.
25, Besançon, 7 rue Lecourbe, lieudit : îlot Refuge

Un fronton triangulaire orne, sur cour et sur jardin, les deux avant-corps centraux du logis.

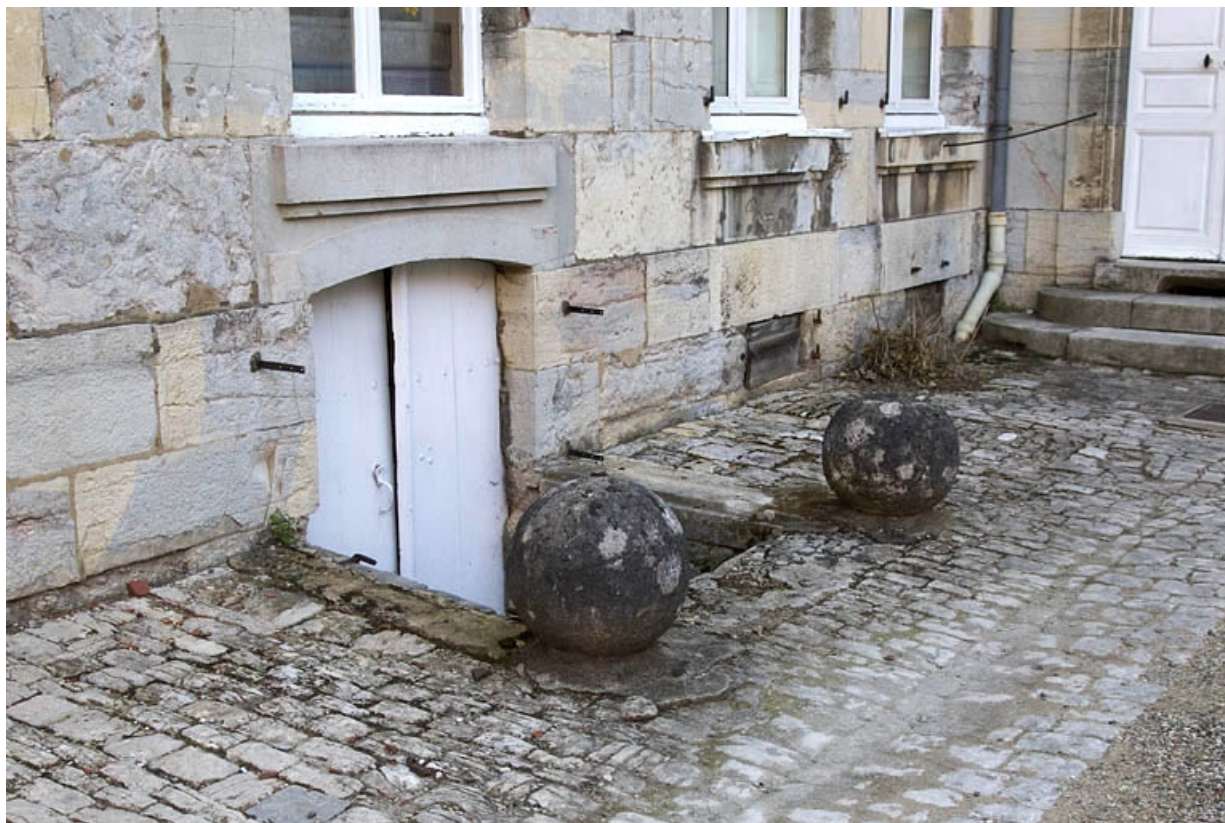
N° de l'illustration : 20122500327NUC2A

Cour : détail de l'entrée de cave.

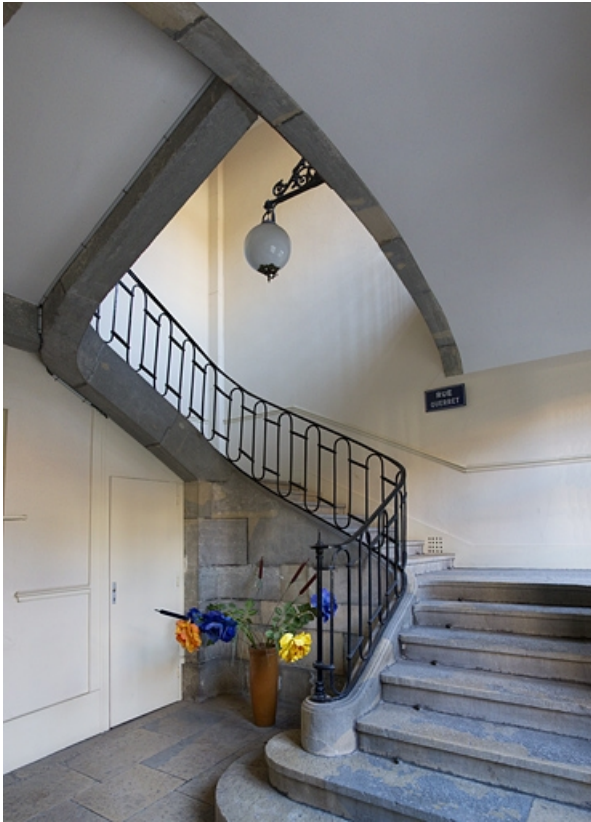
N° de l'illustration : 20122500308NUC2A

Intérieur : vue d'ensemble de l'escalier depuis le vestibule.

Escaliers : escalier dans-oeuvre, escalier tournant à retours avec jour, en maçonnerie; escalier dans-oeuvre, escalier tournant à retours avec jour, en charpente

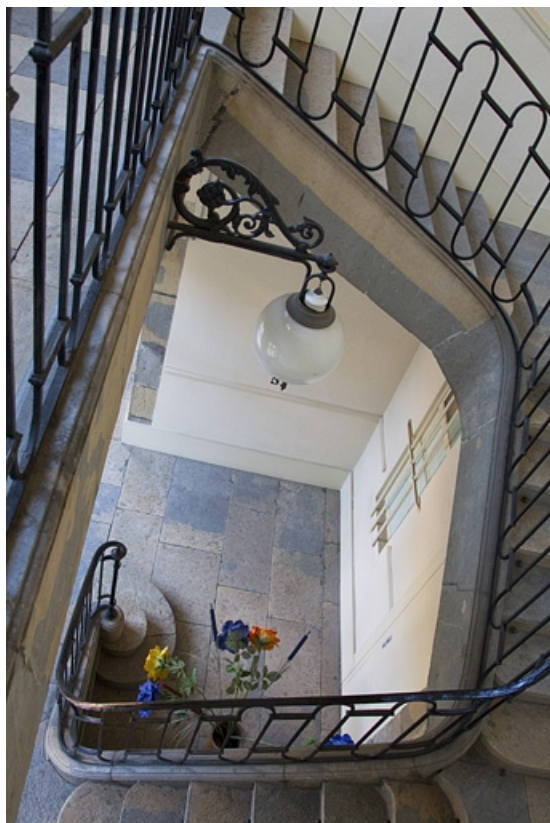
N° de l'illustration : 20122500325NUC2A

Intérieur, escalier d'honneur : vue en plongée.
25, Besançon, 7 rue Lecourbe, lieudit : îlot Refuge

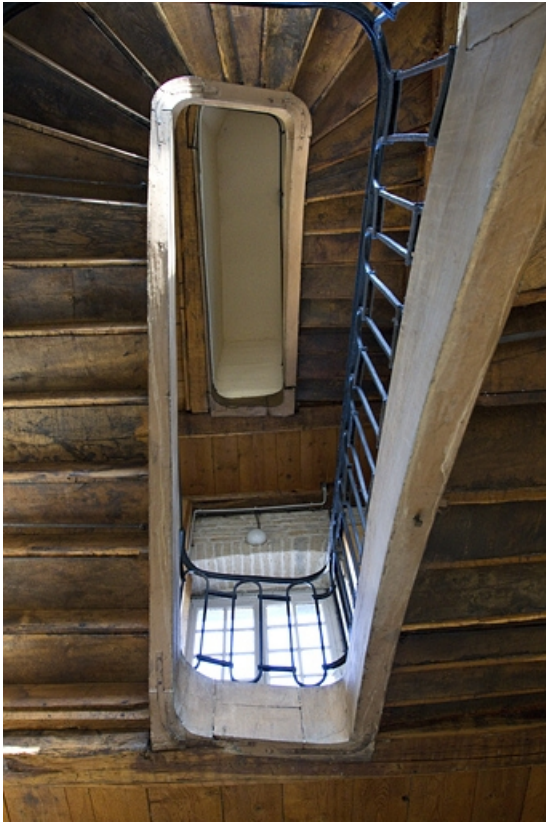
N° de l'illustration : 20122500322NUC2A

Intérieur : vue de l'escalier secondaire situé dans l'aile droite : en contre plongée.
