## HÔTEL QUERRET

Bourgogne-Franche-Comté, Doubs  
Besançon  
îlot Refuge - 7 rue Lecourbe

Dossier IA25000469 réalisé en 1996 revu en  
2007

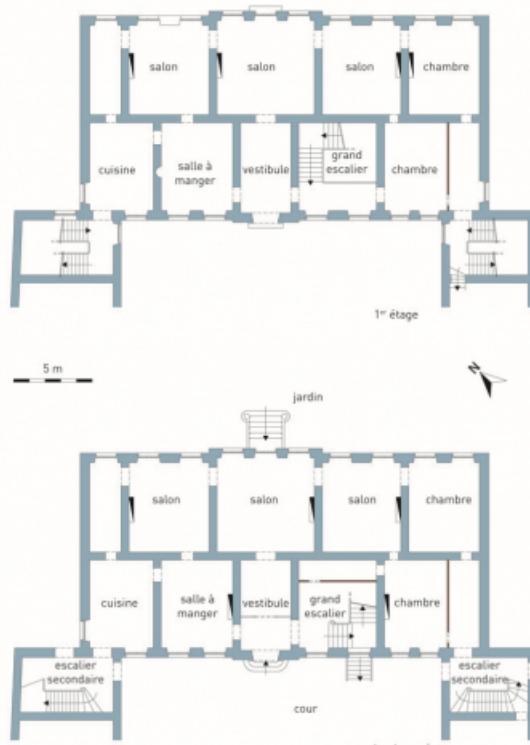
N° de l'illustration : 20132500405NUDA

**Restitution de la distribution du rez-de-chaussée et du premier étage.**

L'hôtel est situé entre cour et jardin avec deux ailes de communs bordant la rue de part et d'autre d'un portail d'entrée. Dans l'aile droite, contre laquelle s'appuie un puits, sont situées des remises et écuries. Le logis principal, bâti sur un sous-sol voûté en berceau, est distribué par un escalier d'honneur en maçonnerie à droite du vestibule et par deux escaliers en charpente situés dans les deux courtes ailes en retour du logis. L'ensemble est en pierre de taille sauf les parties latérales du corps de logis et la façade postérieure des communs droits qui sont en moellon partiellement enduit. Un jardin d'agrément, doté d'un autre puits, s'étend derrière l'habitation prolongé sur la droite par un ancien potager et verger.

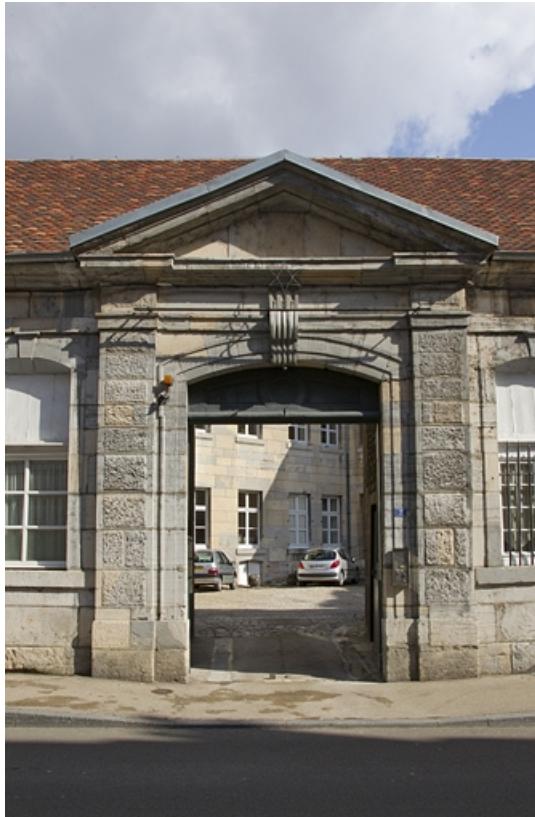
N° de l'illustration : 20122500313NUC2A

**Vue du portail dans clôture : de face.**

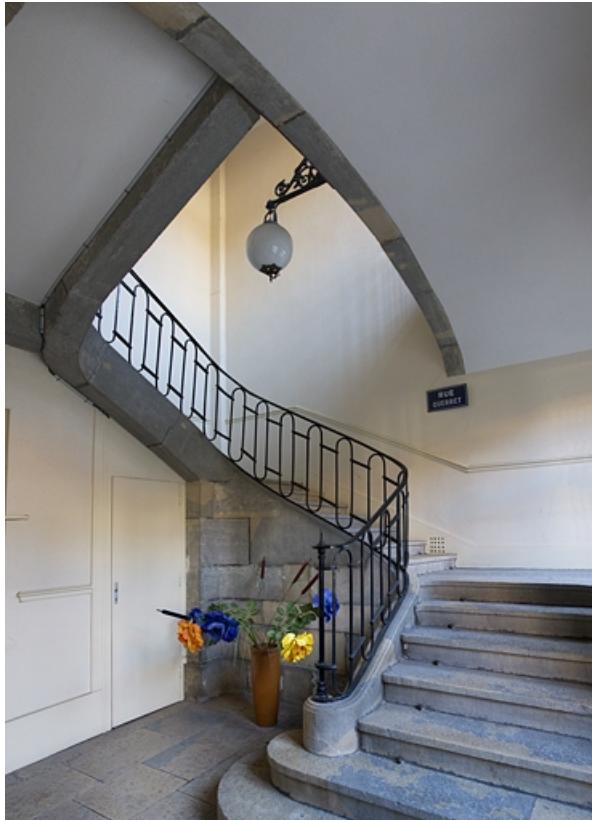
N° de l'illustration : 20122500308NUC2A

**Intérieur : vue d'ensemble de l'escalier depuis le vestibule.**

**Escaliers :** escalier dans-œuvre, escalier tournant à retours avec jour, en maçonnerie; escalier dans-œuvre, escalier tournant à retours avec jour, en charpente

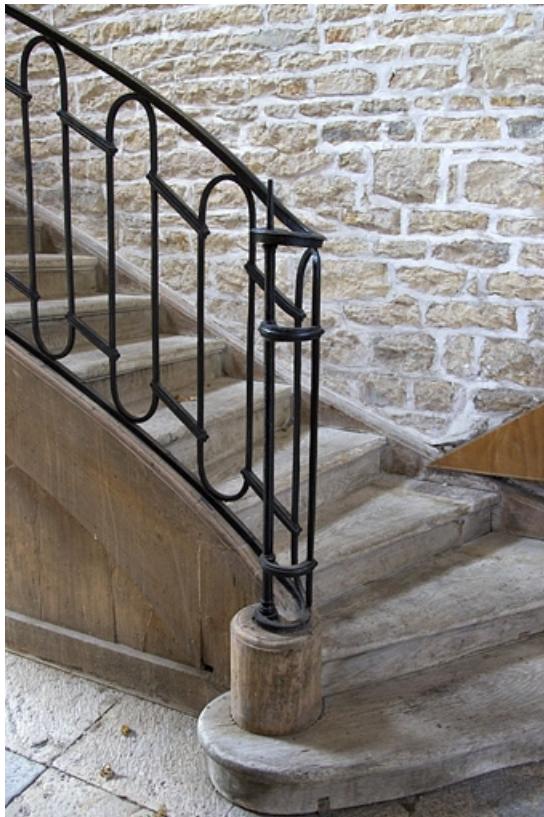
N° de l'illustration : 20122500323NUC2A

**Intérieur : détail du départ de la rampe de l'escalier secondaire situé dans l'aile droite.**  
25, Besançon, 7 rue Lecourbe, lieudit : îlot Refuge
