MAISON

Bourgogne-Franche-Comté, Doubs
Besançon
îlot Refuge - 3 rue Lecourbe

Dossier IA25000471 réalisé en 1996 revu en
2007

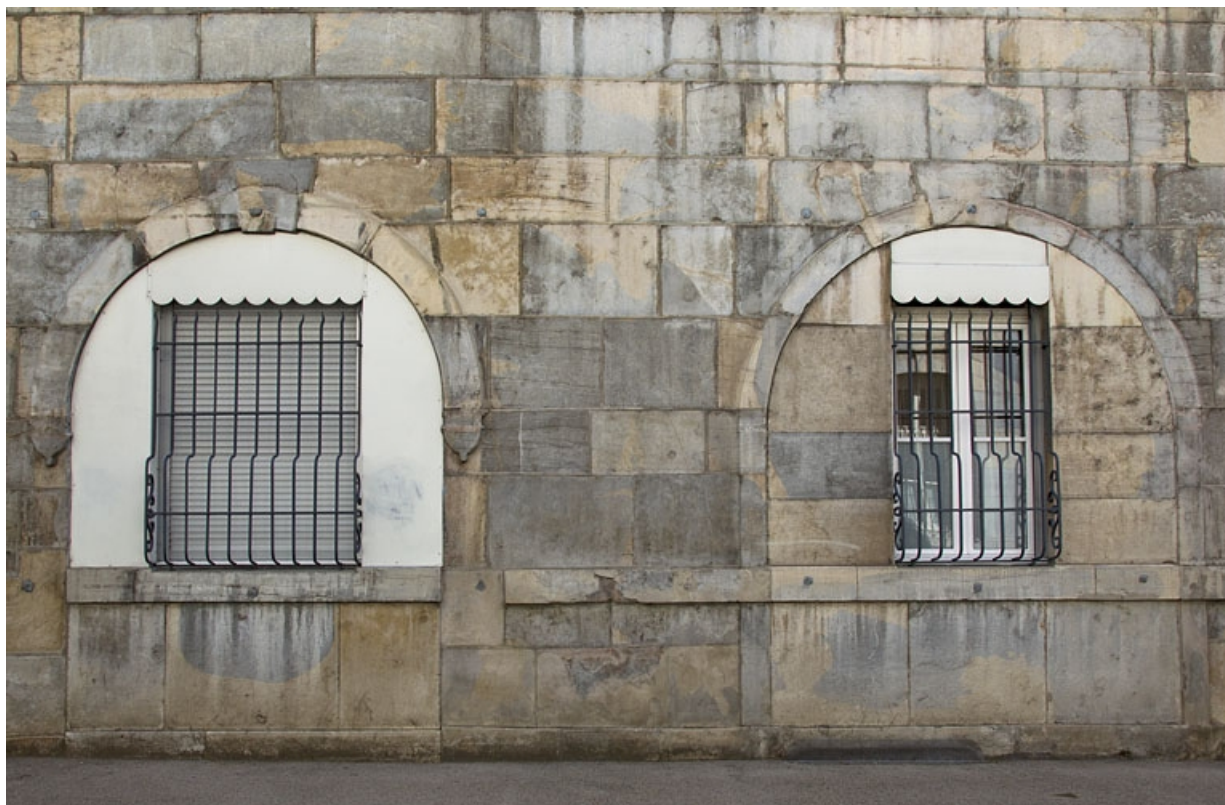
N° de l'illustration : 20112502894NUC2A

Logis principal, façade antérieure, rez-de-chaussée : détail des arcades boutiquières murées.

Caractéristique des maisons de la fin du 17^e siècle ou du début du 18^e siècle avec des baies décorées de crossettes. L'édifice a été construit dans un quartier encore très peu urbanisé. Les deux arcades boutiquières murées anciennement à gauche de l'entrée montre que, comme dans la rue Charles Nodier voisine où l'on observe le même phénomène, le commerce ne s'est jamais développé dans ce quartier, considéré à l'époque comme excentrique.
