## MAISON

Bourgogne-Franche-Comté, Doubs  
Besançon  
îlot Refuge - 3 rue Lecourbe

Dossier IA25000471 réalisé en 1996 revu en  
2007

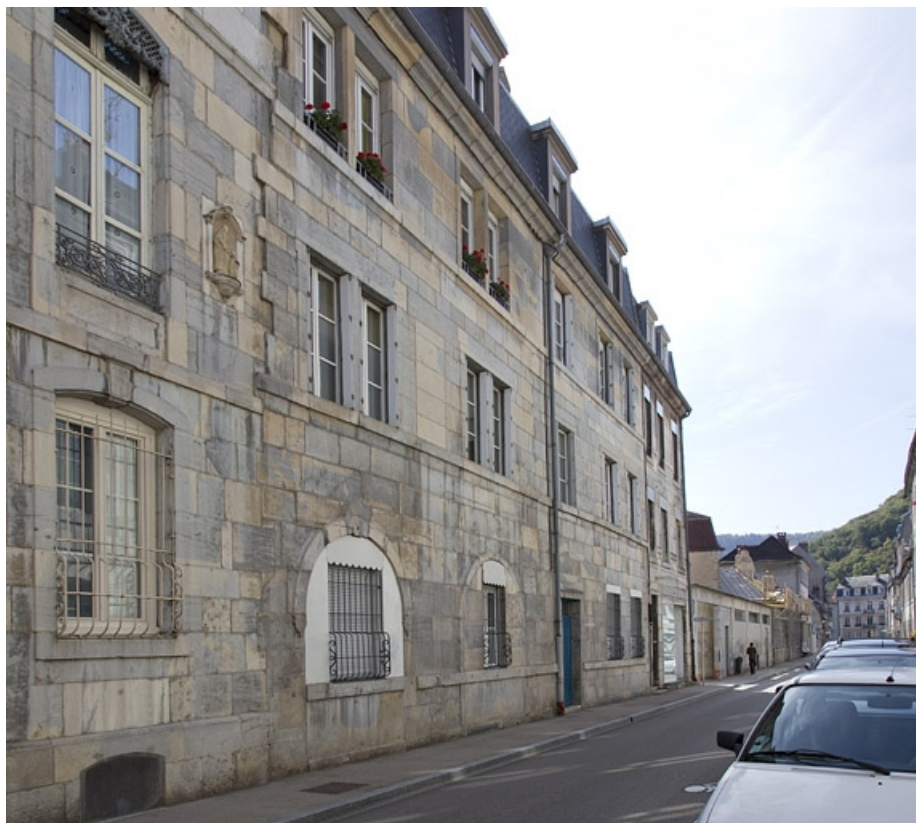
N° de l'illustration : 20112502892NUC2A

**Vue d'ensemble depuis la rue, de trois quarts gauche.**

Le logis principal comprend une cour centrale couverte par une verrière et un couloir traversant légèrement décentré. Il présente une façade sur rue en pierre de taille, à deux étages carrés et un étage de comble avec des baies décorées de crossettes au premier et sur la porte d'entrée, les fenêtres du premier et deuxième étages à gauche de l'entrée étant divisées par des meneaux. La façade sur cour, à trois étages carrés, est en moellon enduit. Il est distribué par un escalier droit en charpente puis, à partir du premier étage, par un escalier à cage ouverte en charpente à retours avec jour. Le logis secondaire, à droite de la cour, à un étage carré, est en pan de bois enduit. Il est distribué par un escalier extérieur droit en maçonnerie.

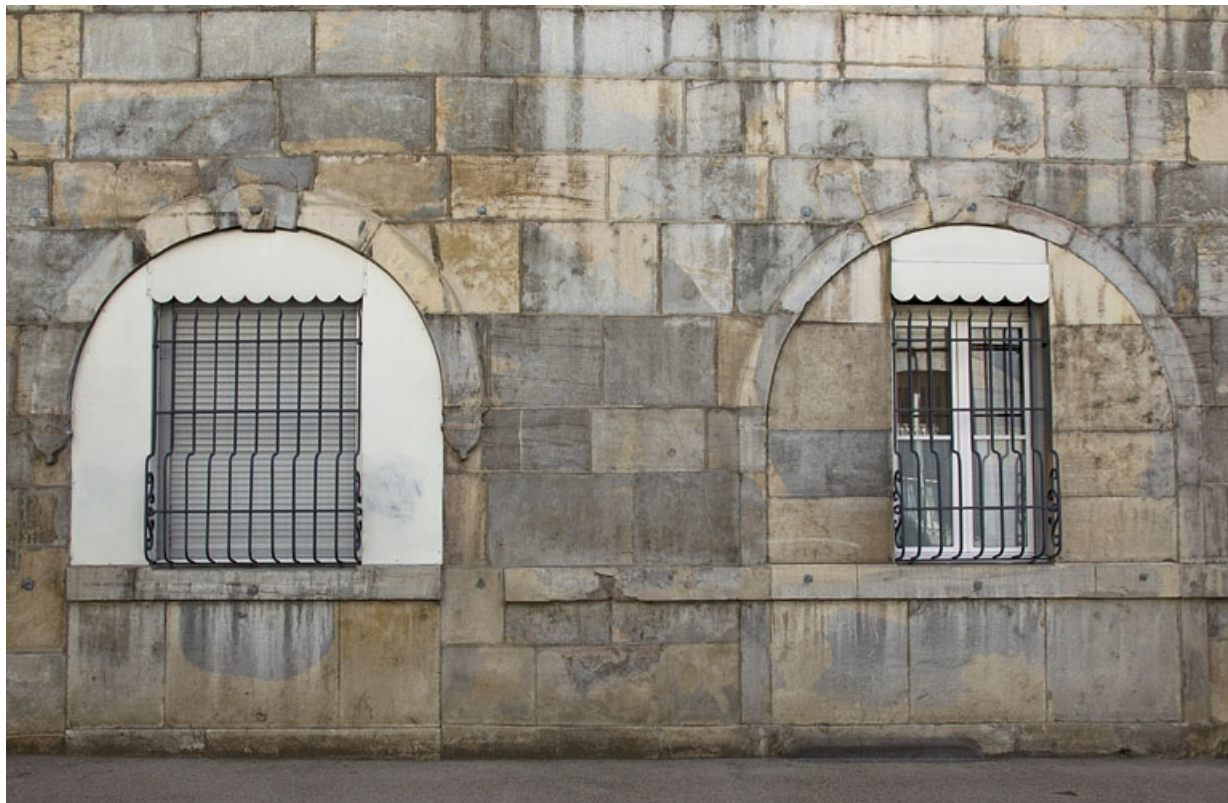
N° de l'illustration : 20112502894NUC2A

**Logis principal, façade antérieure, rez-de-chaussée : détail des arcades boutiquières murées.**

Caractéristique des maisons de la fin du 17<sup>e</sup> siècle ou du début du 18<sup>e</sup> siècle avec des baies décorées de crossettes. L'édifice a été construit dans un quartier encore très peu urbanisé. Les deux arcades boutiquières murées anciennement à gauche de l'entrée montre que, comme dans la rue Charles Nodier voisine où l'on observe le même phénomène, le commerce ne s'est jamais développé dans ce quartier, considéré à l'époque comme excentrique.

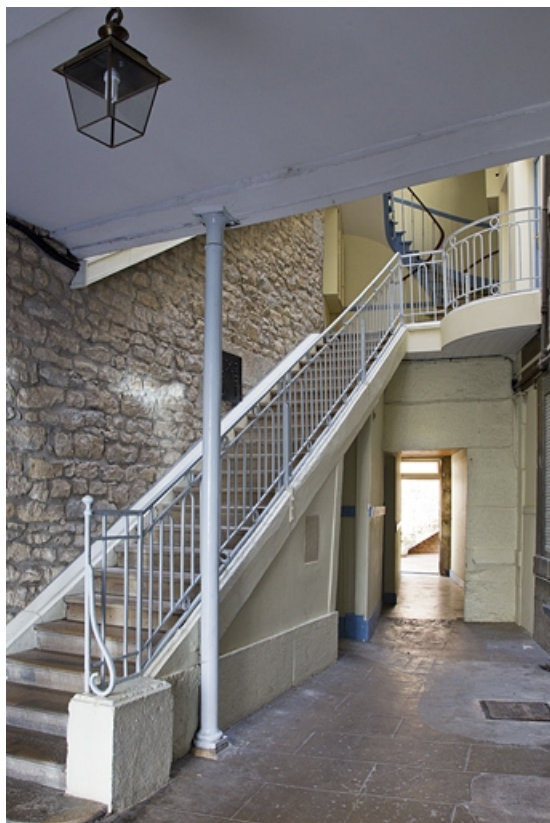
N° de l'illustration : 20112502895NUC2A

**Logis principal : vue d'ensemble de l'escalier.**  
25, Besançon, 3 rue Lecourbe, lieudit : îlot Refuge

**Escaliers** : escalier de distribution extérieur, escalier droit, en charpente; escalier de distribution extérieur, escalier tournant à retours avec jour, cage ouverte en charpente

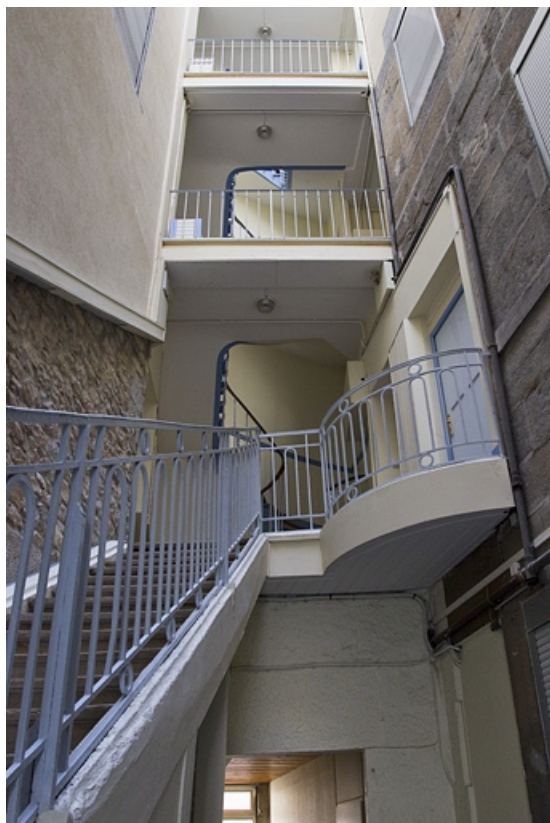
N° de l'illustration : 20112502896NUC2A

**Logis principal, escalier : détail de la partie supérieure.**

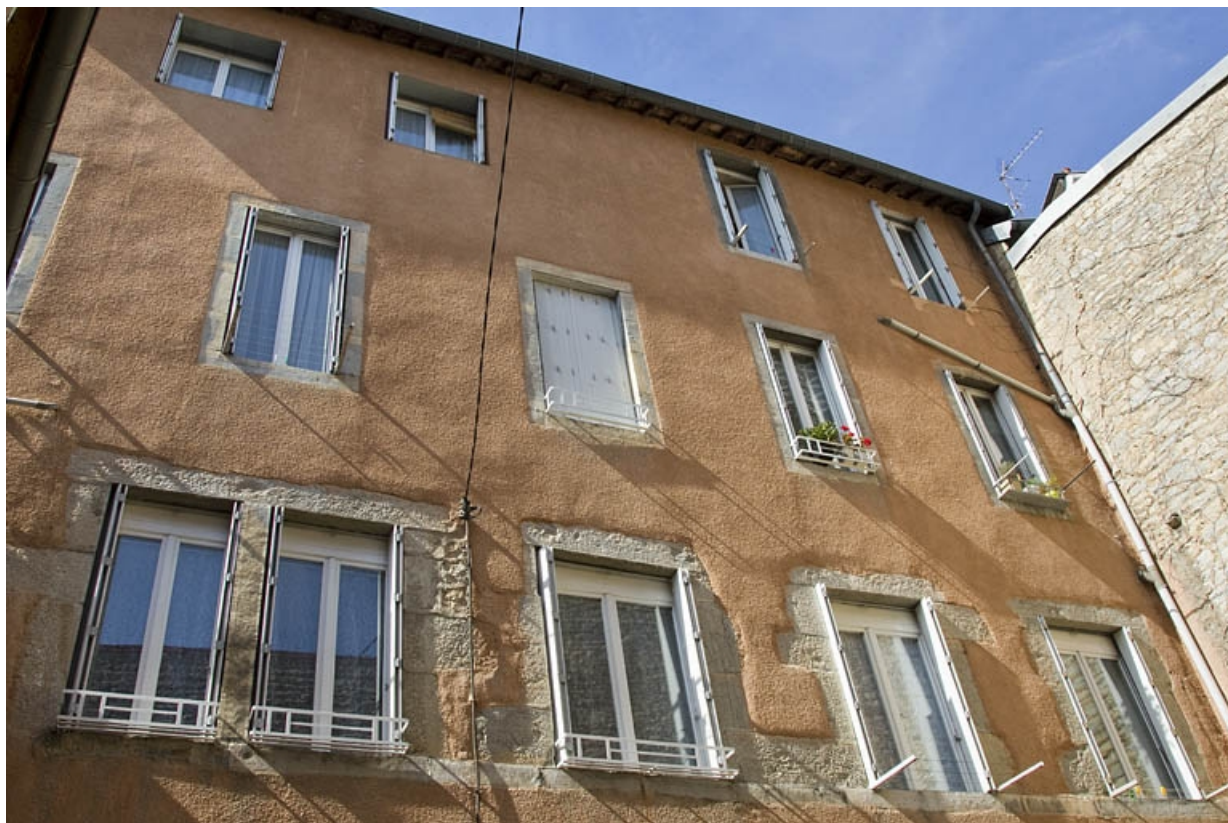
N° de l'illustration : 20112502897NUC2A

**Logis principal : vue d'ensemble de la façade postérieure.**

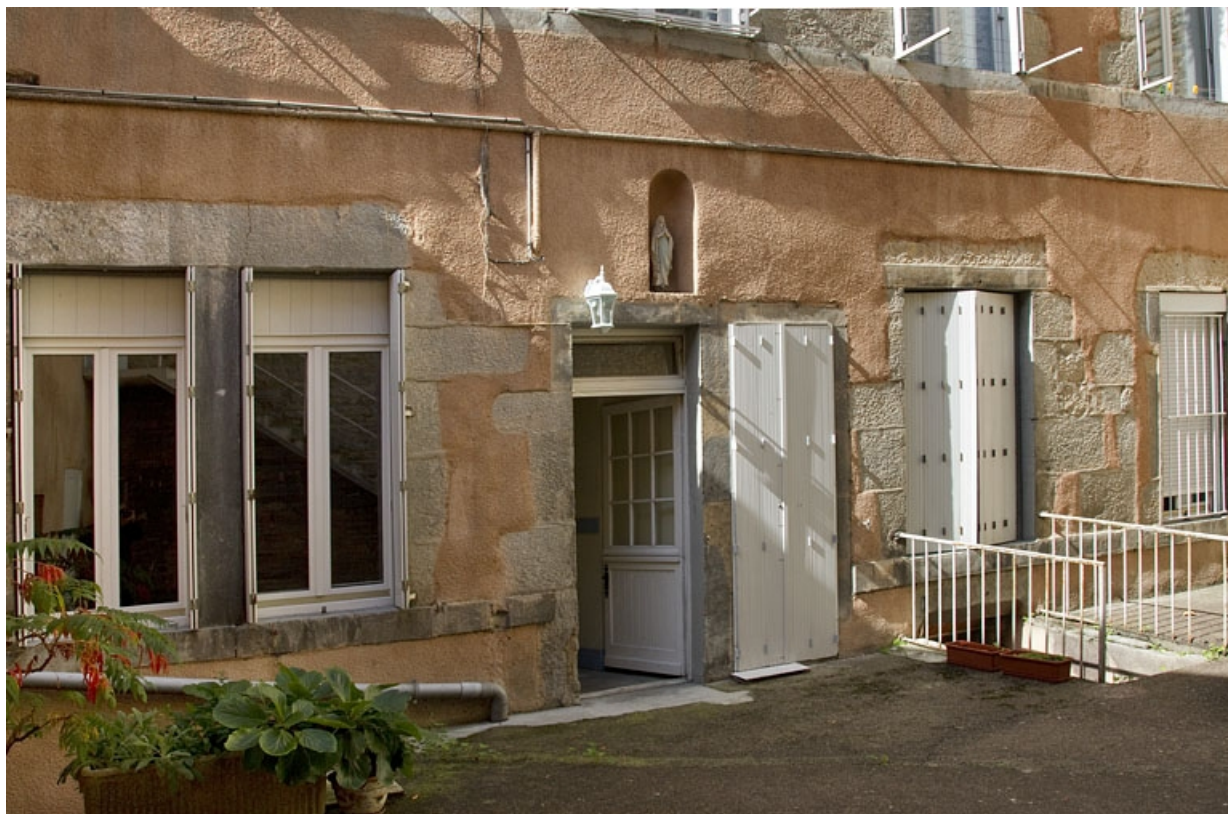
N° de l'illustration : 20112502898NUC2A

**Logis principal, façade postérieure : détail du rez-de-chaussée, de trois quarts gauche.**

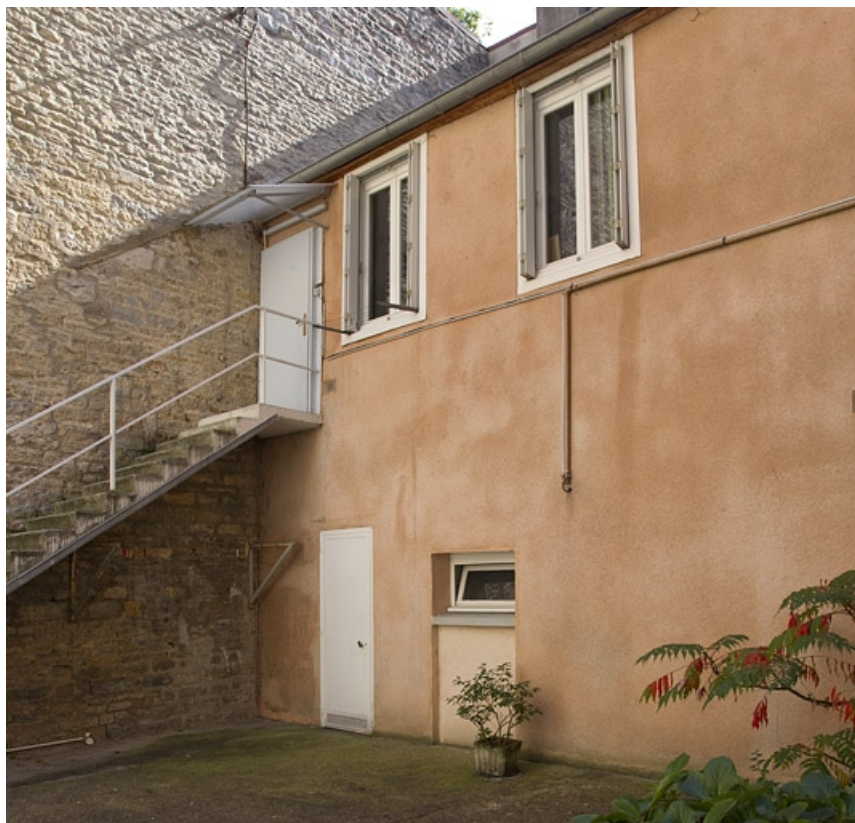
N° de l'illustration : 20112502893NUC2A

**Vue d'ensemble du logis secondaire, de trois quarts droit.**
