MAISON

Bourgogne-Franche-Comté, Doubs
Besançon
îlot Refuge - 3 rue Lecourbe

Dossier IA25000471 réalisé en 1996 revu en
2007

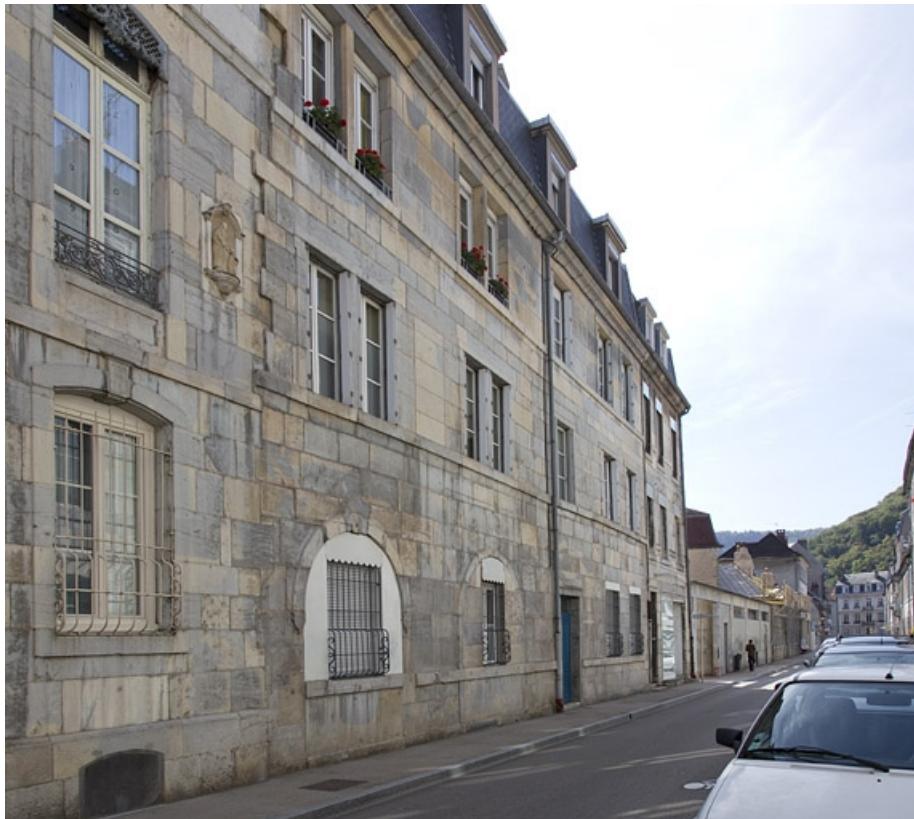
N° de l'illustration : 20112502892NUC2A

Vue d'ensemble depuis la rue, de trois quarts gauche.

Le logis principal comprend une cour centrale couverte par une verrière et un couloir traversant légèrement décentré. Il présente une façade sur rue en pierre de taille, à deux étages carrés et un étage de comble avec des baies décorées de crossettes au premier et sur la porte d'entrée, les fenêtres du premier et deuxième étages à gauche de l'entrée étant divisées par des meneaux. La façade sur cour, à trois étages carrés, est en moellon enduit. Il est distribué par un escalier droit en charpente puis, à partir du premier étage, par un escalier à cage ouverte en charpente à retours avec jour. Le logis secondaire, à droite de la cour, à un étage carré, est en pan de bois enduit. Il est distribué par un escalier extérieur droit en maçonnerie.

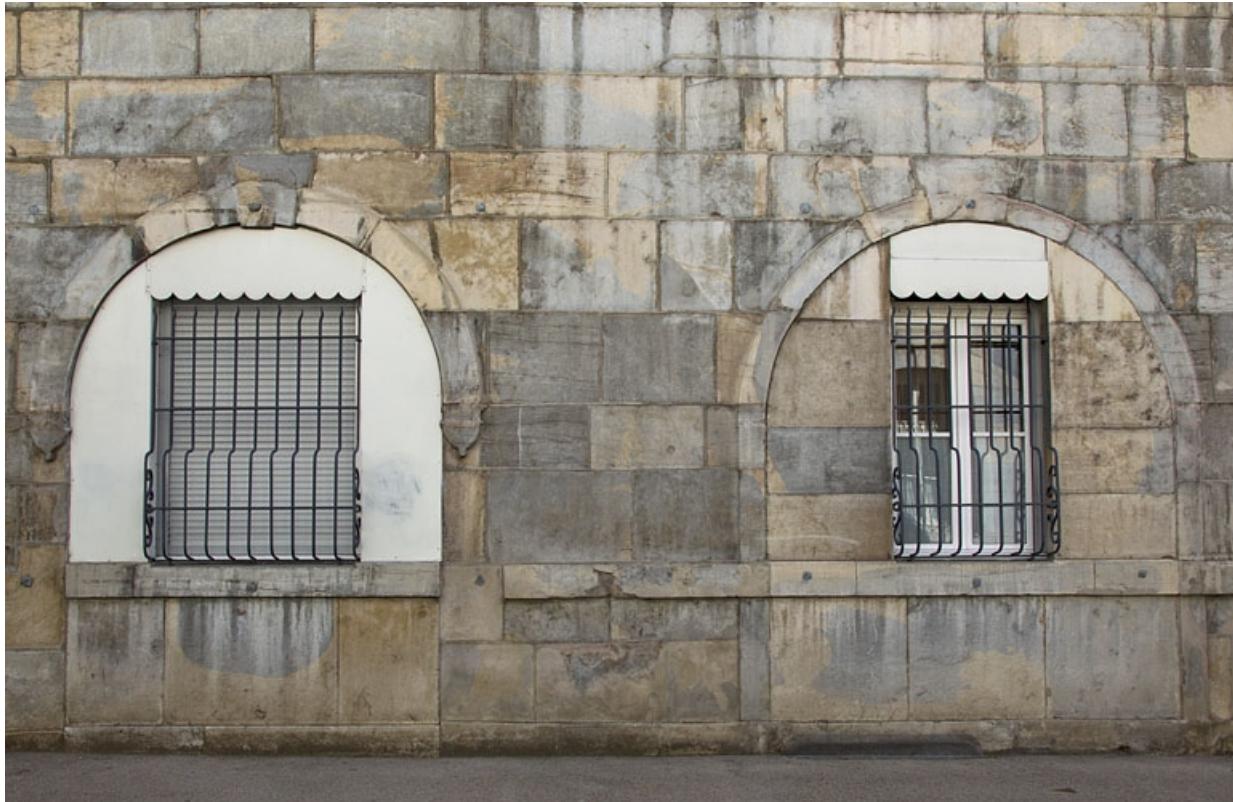
N° de l'illustration : 20112502894NUC2A

Logis principal, façade antérieure, rez-de-chaussée : détail des arcades boutiquières murées.
25, Besançon, 3 rue Lecourbe, lieudit : îlot Refuge

Caractéristique des maisons de la fin du 17e siècle ou du début du 18e siècle avec des baies décorées de crossettes. L'édifice a été construit dans un quartier encore très peu urbanisé. Les deux arcades boutiquières murées anciennement à gauche de l'entrée montre que, comme dans la rue Charles Nodier voisine où l'on observe le même phénomène, le commerce ne s'est jamais développé dans ce quartier, considéré à l'époque comme excentrique.

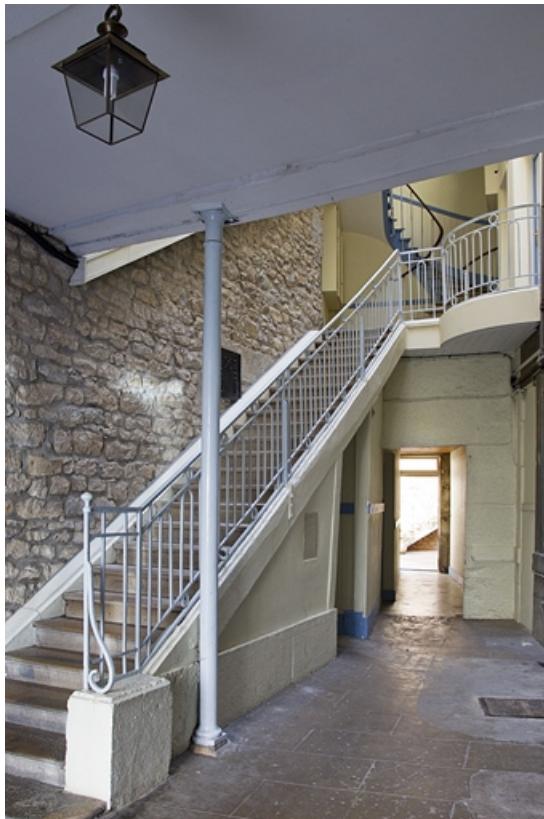
N° de l'illustration : 20112502895NUC2A

Logis principal : vue d'ensemble de l'escalier.

Escaliers : escalier de distribution extérieur, escalier droit, en charpente; escalier de distribution extérieur, escalier tournant à retours avec jour, cage ouverte en charpente

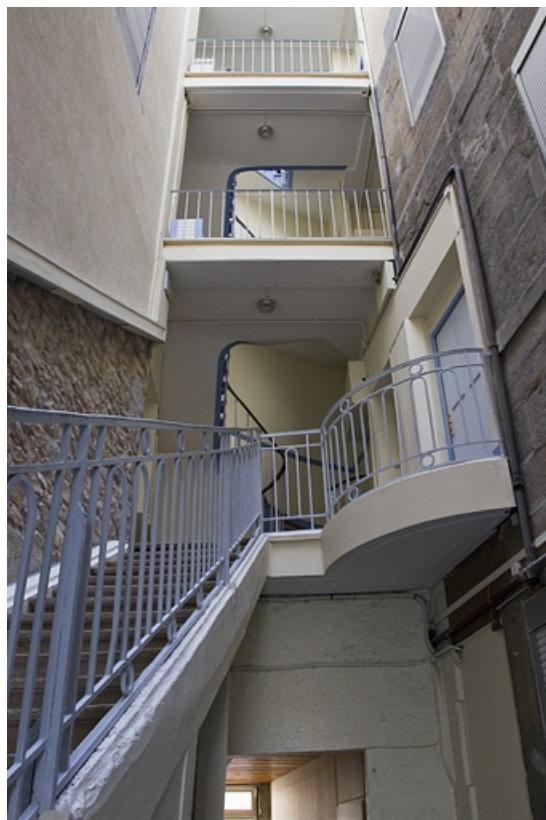
N° de l'illustration : 20112502896NUC2A

Logis principal, escalier : détail de la partie supérieure.

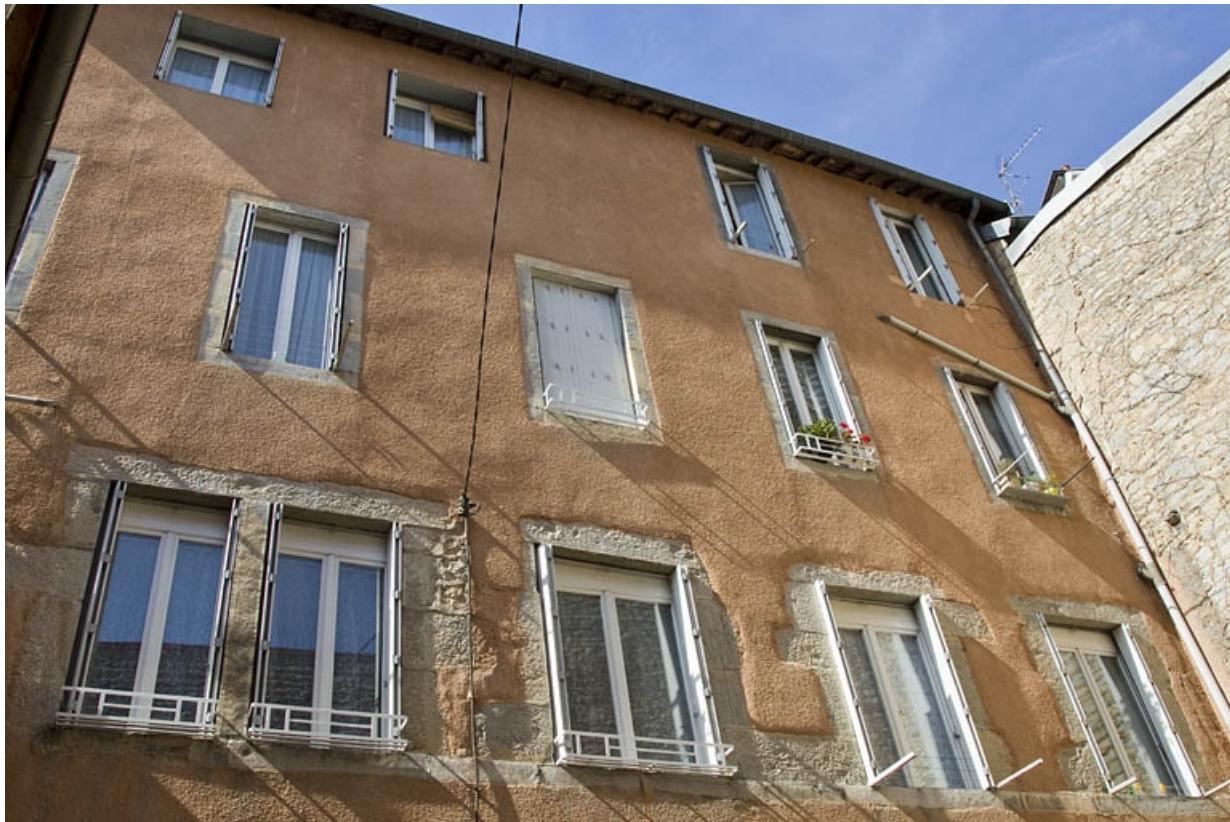
N° de l'illustration : 20112502897NUC2A

Logis principal : vue d'ensemble de la façade postérieure.

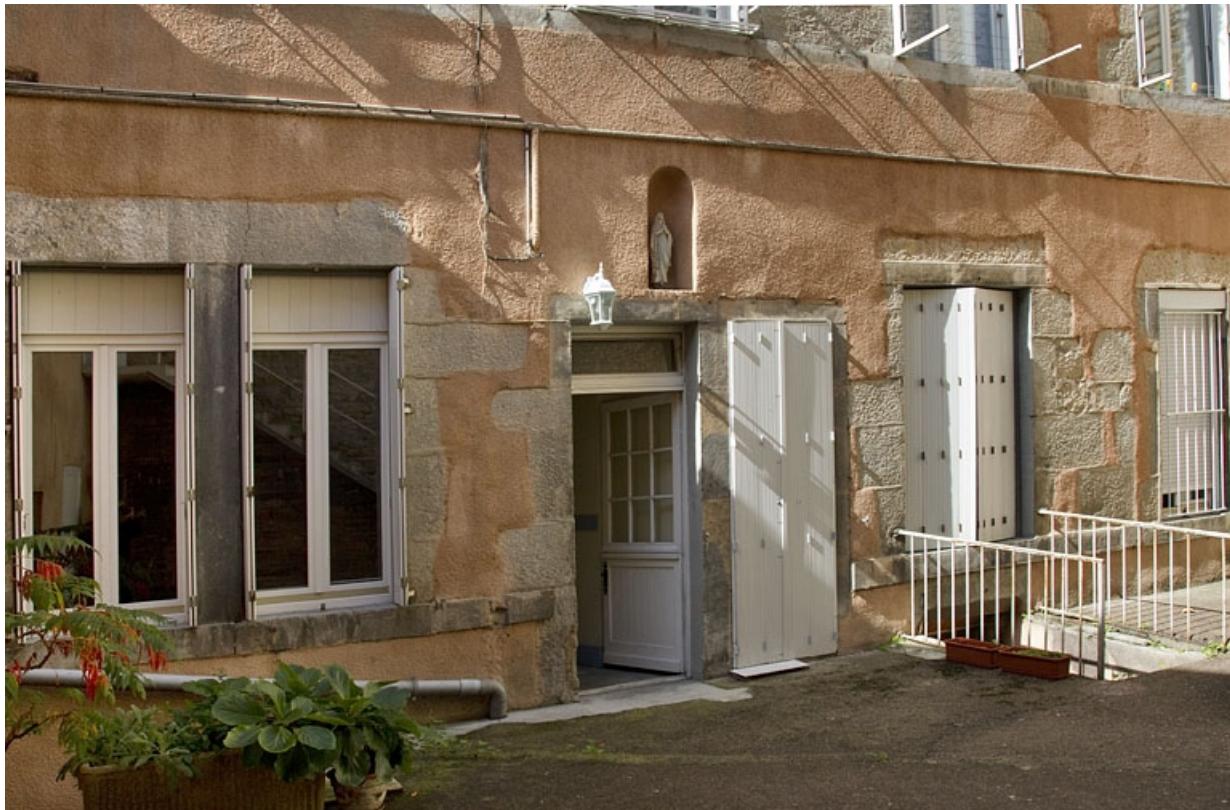
N° de l'illustration : 20112502898NUC2A

Logis principal, façade postérieure : détail du rez-de-chaussée, de trois quarts gauche.
25, Besançon, 3 rue Lecourbe, lieudit : îlot Refuge

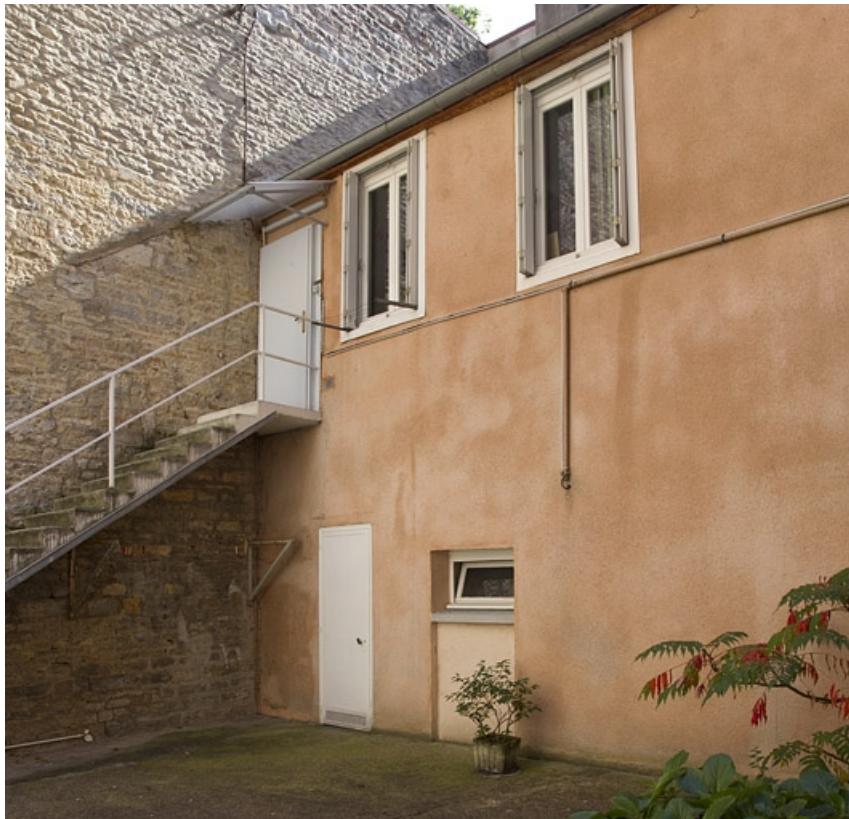
N° de l'illustration : 20112502893NUC2A

Vue d'ensemble du logis secondaire, de trois quarts droit.
