## MAISON

Bourgogne-Franche-Comté, Doubs  
Besançon  
îlot Lecourbe - 6 rue Lecourbe

Dossier IA25000476 réalisé en 1996 revu en 2007

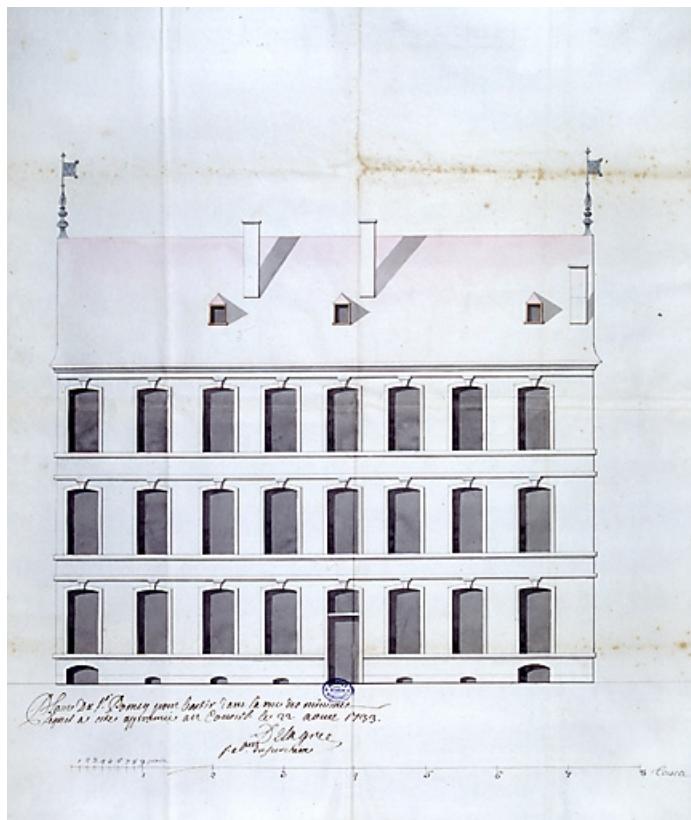
**Elévation de la façade sur rue.**

**Dessin à la plume et lavis, 22 août 1733. Lieu de conservation : Bibliothèque municipale, Besançon. Cote : DD 34 (3)**

La maison a été construite entre 1733 (date d'approbation de l'élévation de la façade par l'architecte-voyer de la ville) et 1734 (date portée sur la ferronnerie d'imposte de la porte d'entrée du couloir) pour Nicolas Pomet, d'origine savoyarde, entrepreneur de fortifications. Elle est peut-être due à l'architecte Jean-Pierre Galezot qui avait construit à proximité sa propre maison quelques années auparavant et qui était aussi son ami.

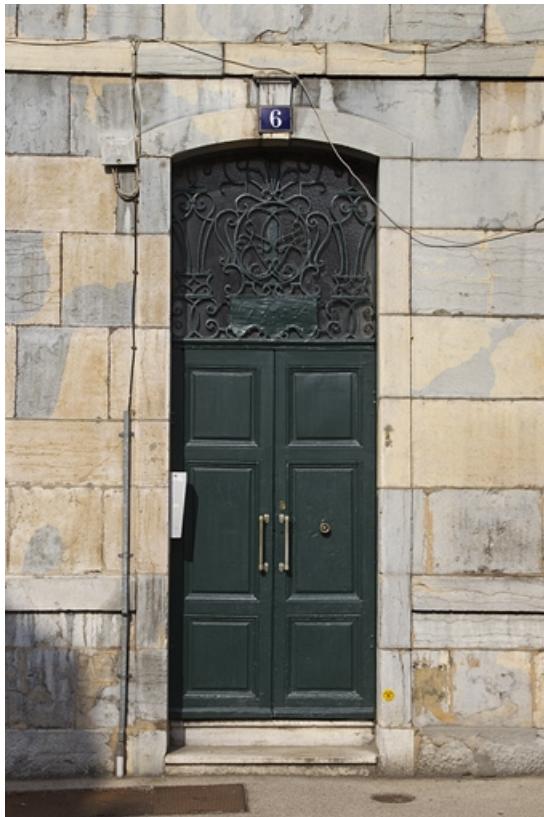
**Façade antérieure : détail de la porte d'entrée.**

La grille d'imposte de la porte d'entrée est décorée d'arabesques encadrant un médaillon orné d'un faux monogramme. Sur un lambrequin est située la date 1734.

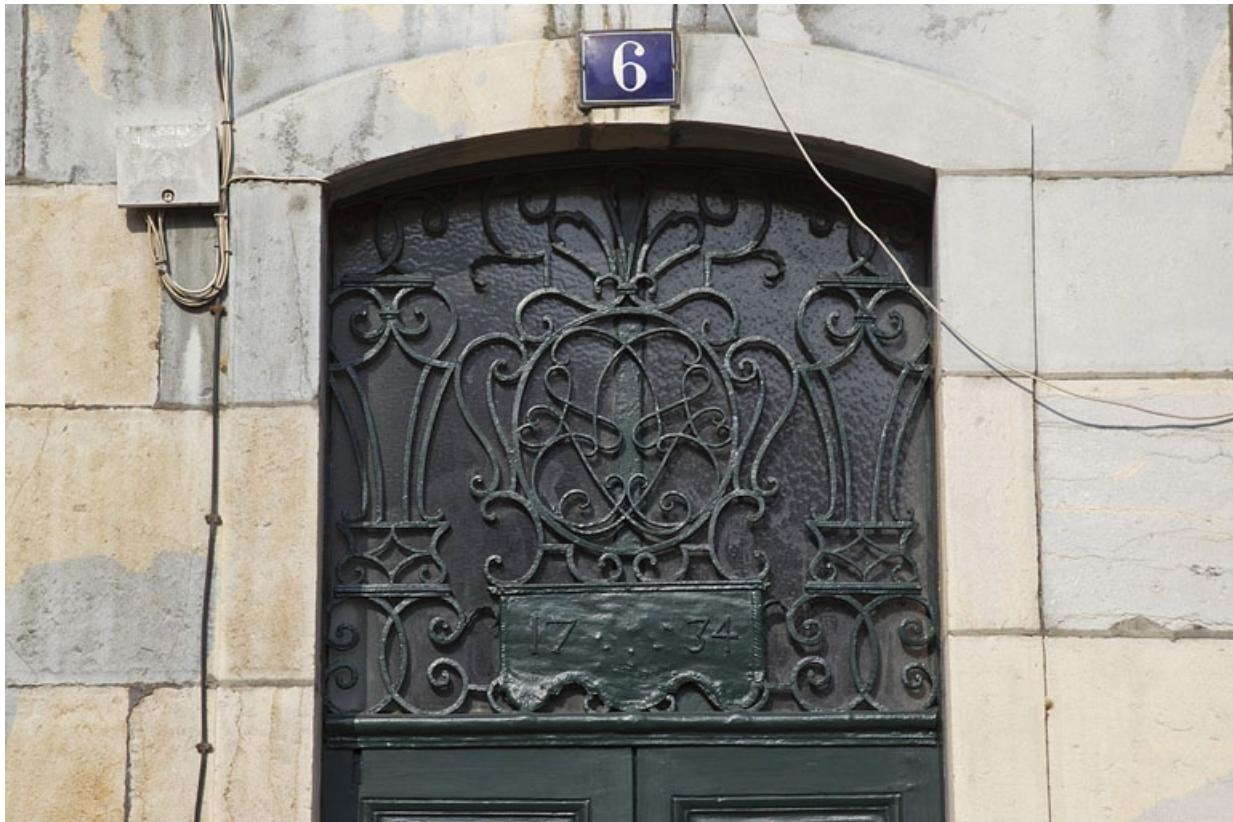
Façade antérieure : détail du dessus de porte en ferronnerie.

Représentative des maisons avec escalier principal donnant sur un couloir et comportant un escalier secondaire à cage ouverte sur cour ne desservant qu'un seul logis. La grille d'imposte de la porte du couloir portant la date 1734 est remarquable.

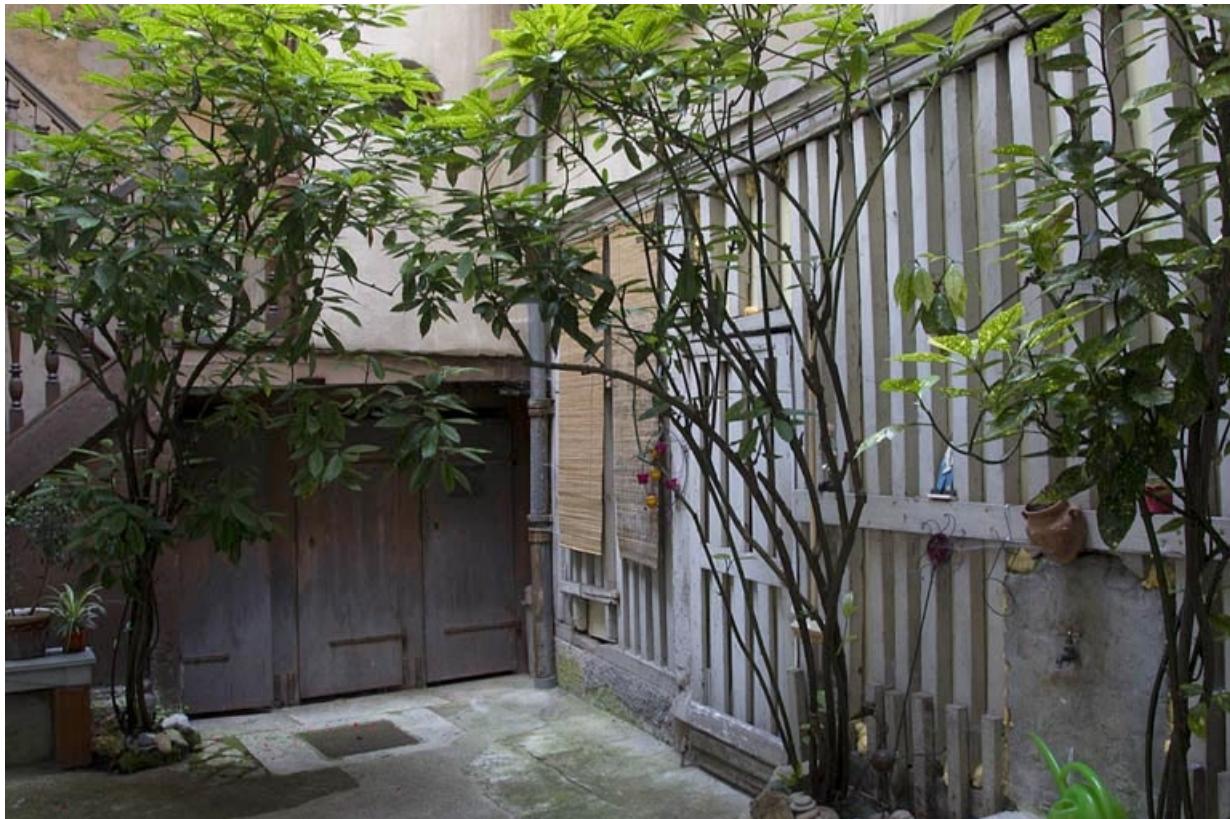
**Vue d'ensemble du bûcher : de trois quarts droit.**

La maison qui ne comprend qu'un seul logis est distribuée par un couloir en position décentrée et deux escaliers : le principal dans-œuvre, le secondaire à cage ouverte sur cour. A droite de celle-ci est situé un bûcher à claire-voie de bois.

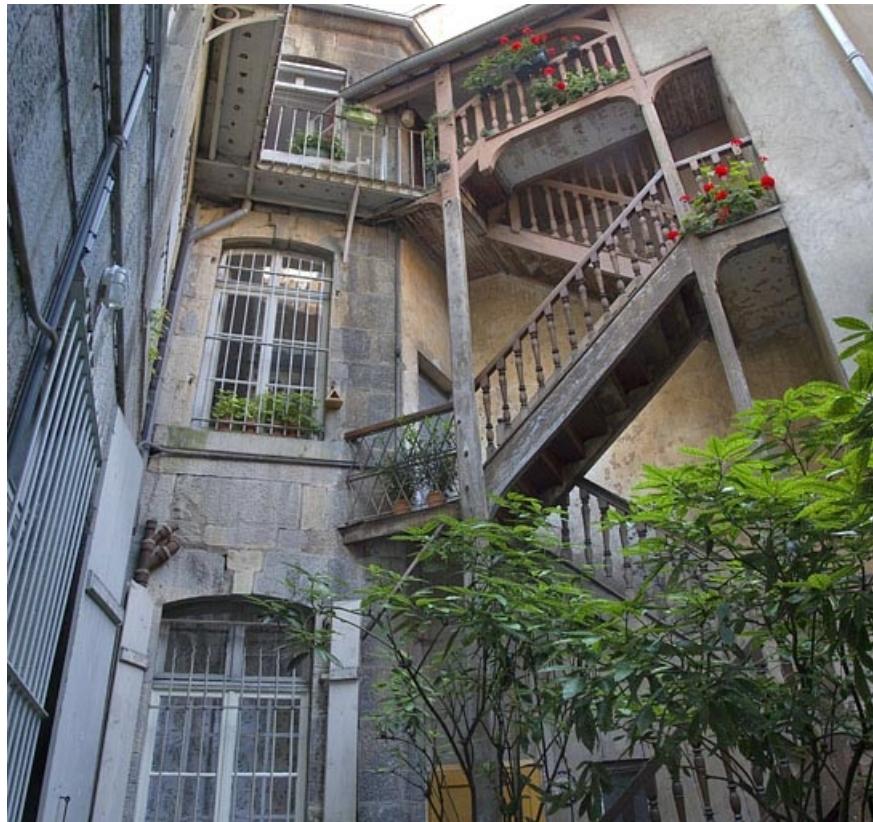
**Vue d'ensemble de l'escalier à cage ouverte sur cour : de trois quarts droit.**

**Escaliers :** escalier dans-œuvre, escalier tournant à retours avec jour, en charpente; escalier de distribution extérieur, escalier tournant à retours sans jour, cage ouverte en charpente
