## MAISON

Bourgogne-Franche-Comté, Doubs  
Besançon  
îlot des Jacobins - 5 rue Rivotte

Dossier IA25000504 réalisé en 1996 revu en  
2008  
Auteur(s) : Christiane Roussel

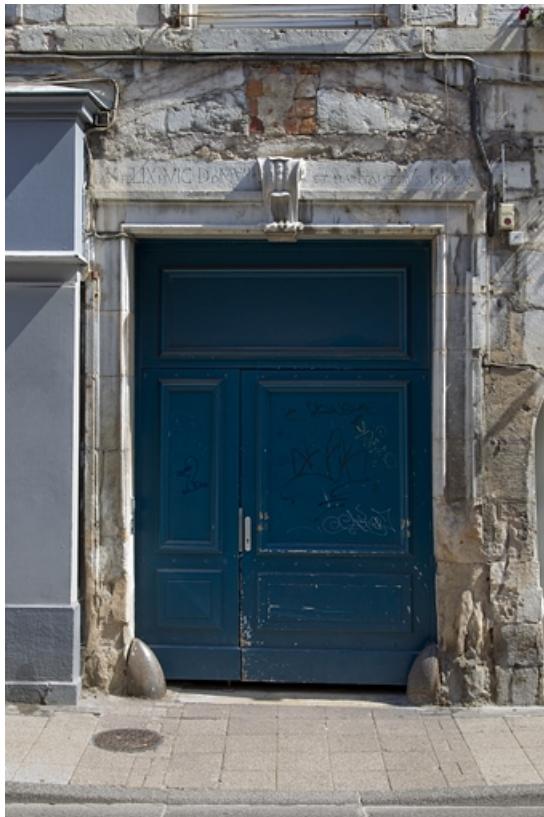
**Logis principal, façade antérieure : détail du portail d'entrée.**

Le logis principal de cette maison possède une façade sur rue avec des baies moulurées à crossettes et un portail d'entrée surmonté d'une devise en latin "Paix et joie sur cette maison et sur ceux qui l'habitent". Les grandes lettres forment aussi le chronogramme 1691, représentant sans doute la date de reconstruction de l'édifice. Aux deux extrémités de la façade sur le toit subsistent aussi deux restes de gargouilles en pierre. On ne connaît ni le commanditaire, ni l'architecte de cette maison qui constitue une exception dans l'habitat bisontin de la même époque, car les façades y sont généralement beaucoup plus simples. Un magasin, créé probablement au 20e siècle, a néanmoins dénaturé une partie du rez-de-chaussée.

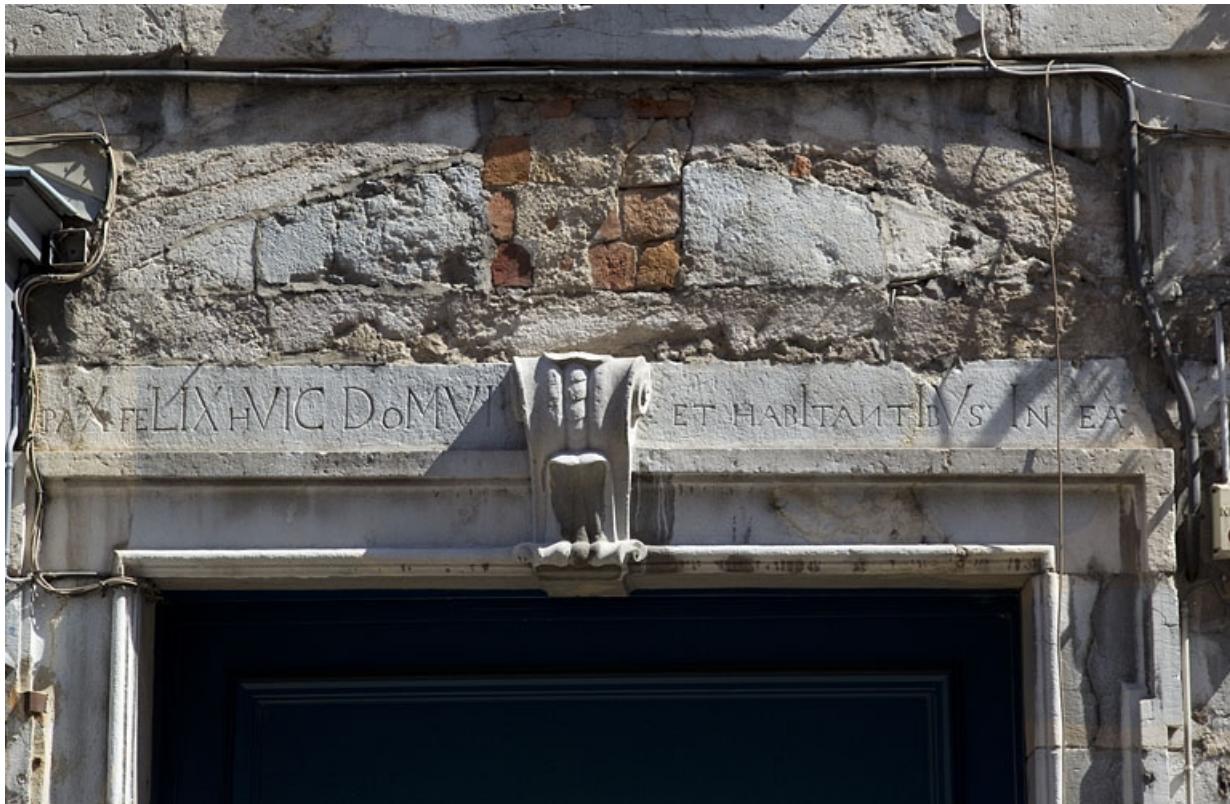
**Logis principal, façade antérieure : détail de l'inscription au-dessus du portail d'entrée.**  
25, Besançon, 5 rue Rivotte, lieudit : îlot des Jacobins

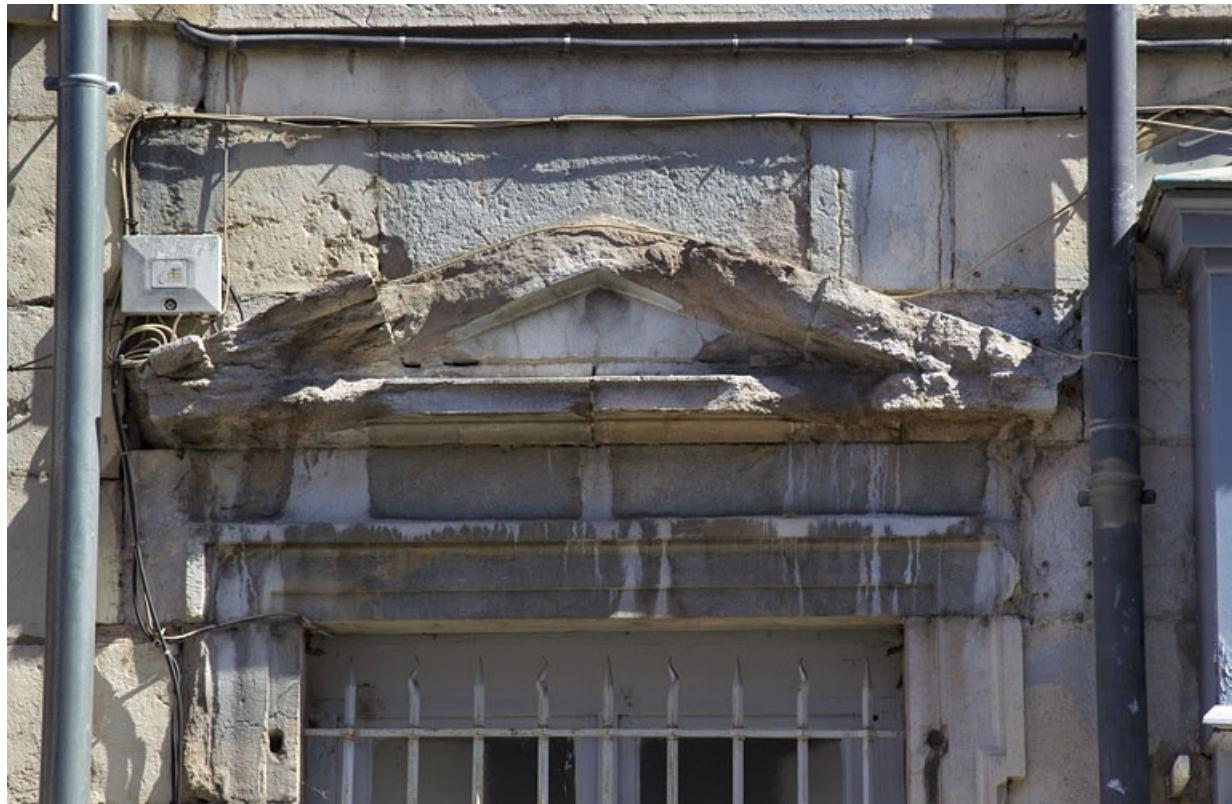
**Logis principal, façade antérieure : détail du fronton de la fenêtre à gauche du portail d'entrée.**

Un fronton triangulaire orne la fenêtre du rez-de-chaussée.

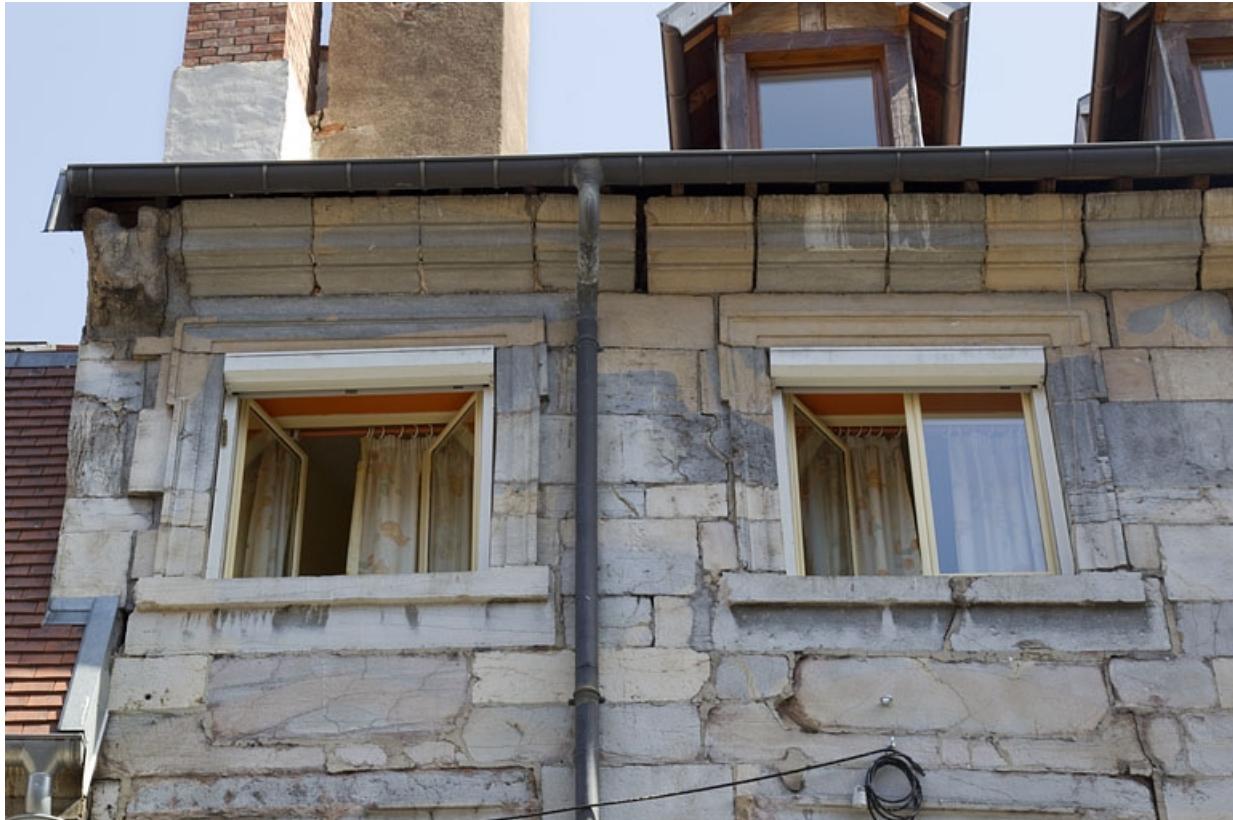
**Logis principal, façade antérieure : détail des fenêtres de l'étage, partie gauche.**

Les éléments les plus remarquables sont constitués par la façade sur rue avec des baies moulurées à crossettes, des frontons triangulaires et des gargouilles ainsi que par l'escalier et les galeries en charpente situés dans la cour.

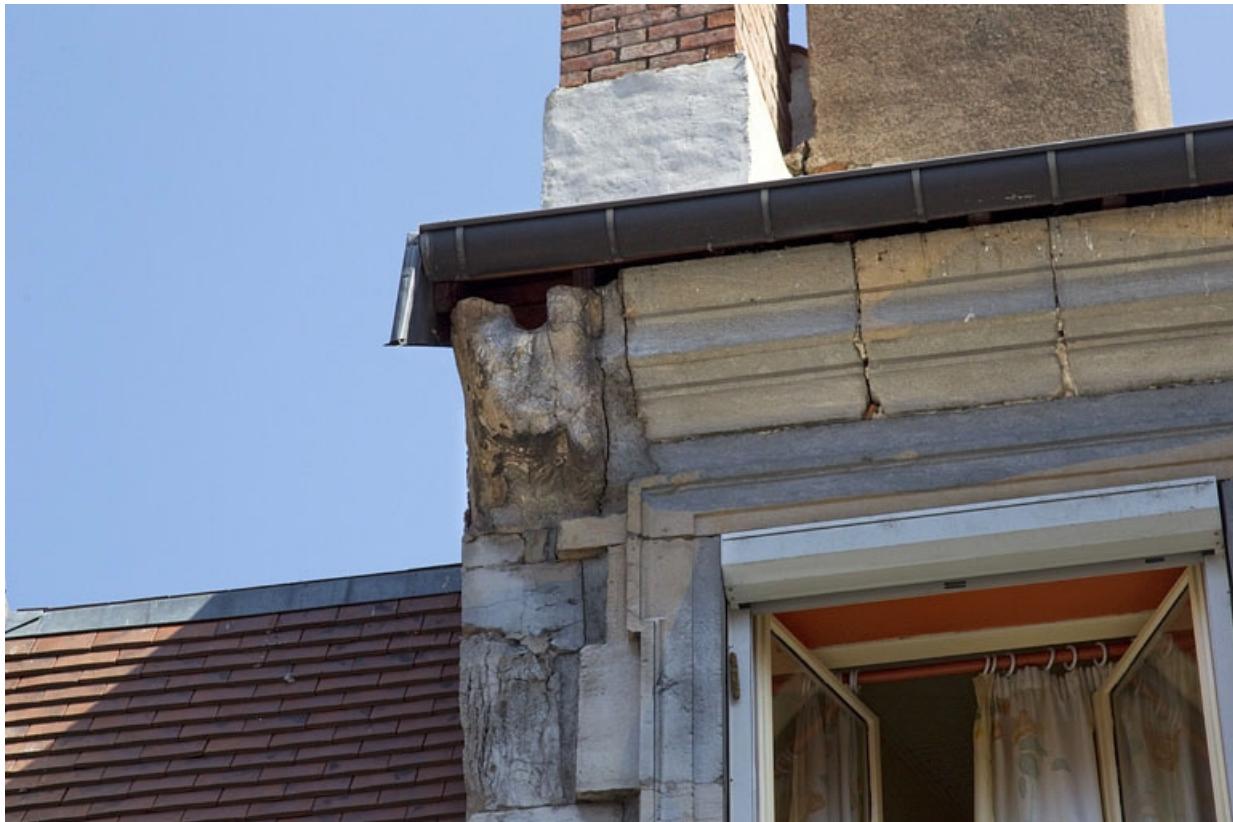
**Logis principal, façade antérieure : détail de la gargouille gauche.**

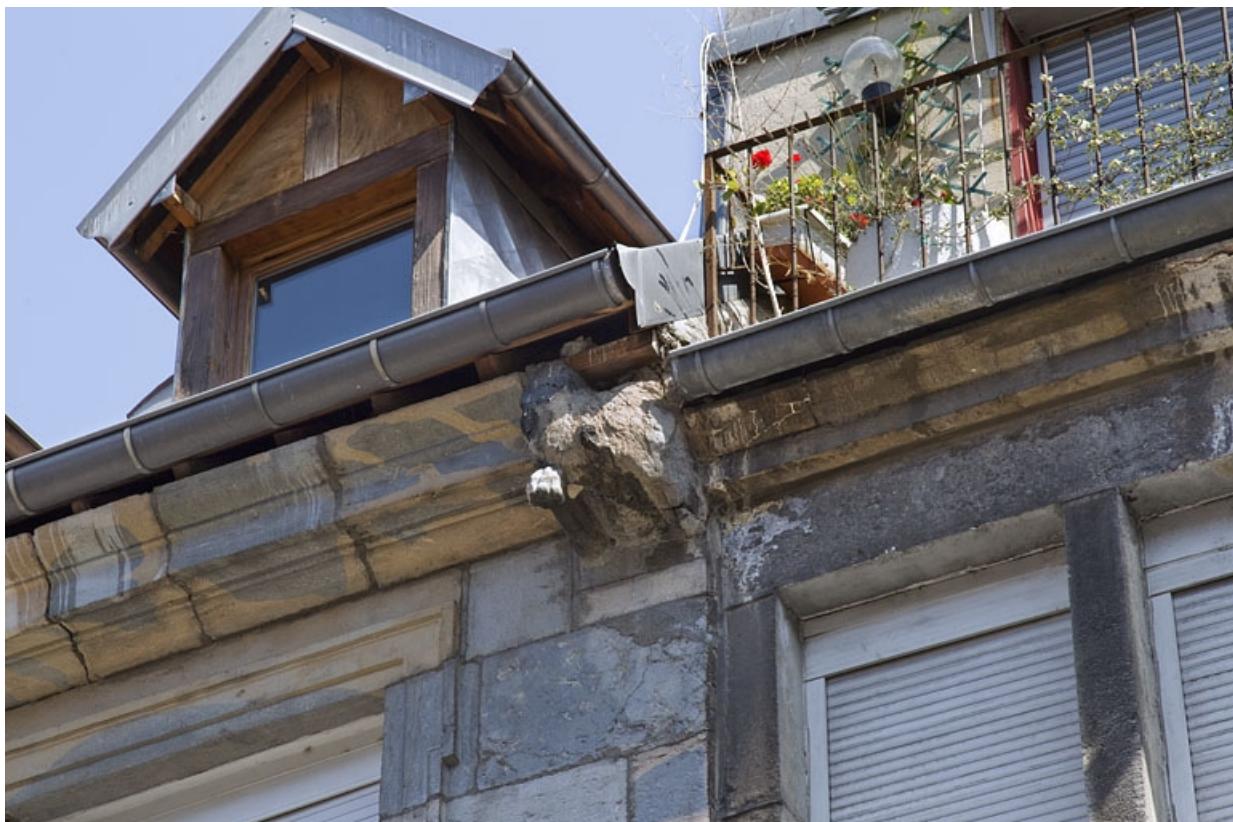
**Logis principal, façade antérieure : détail de la gargouille droite.**

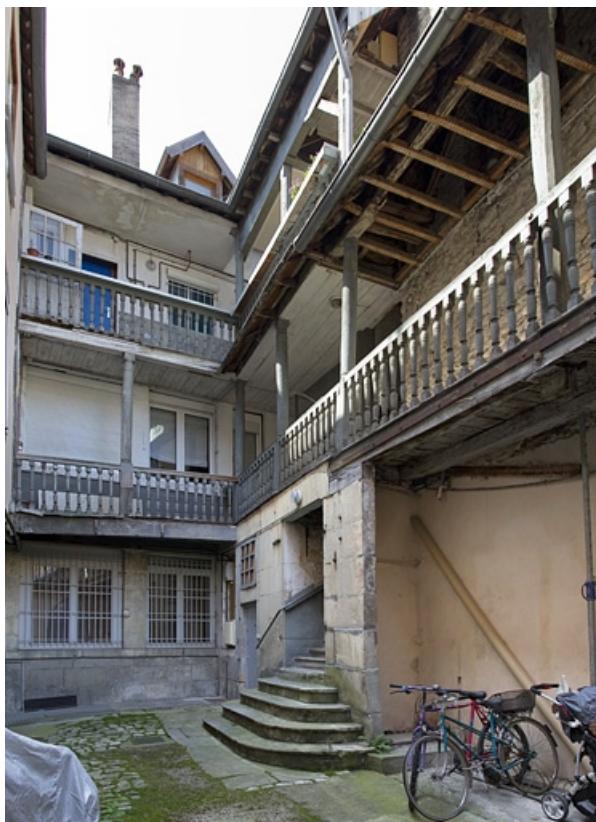
**Vue d'ensemble de la façade postérieure du logis principal et de l'escalier extérieur.**  
25, Besançon, 5 rue Rivotte, lieudit : îlot des Jacobins

Le logis principal, construit sur une cave plafonnée reposant sur des piliers en bois ouvrages, est en pierre de taille sauf le deuxième étage sur cour en pan de bois enduit. L'escalier extérieur en équerre sur cour est prolongé par un système de galeries en charpente, soutenues par des colonnes en bois avec des gardes-corps à balustres de bois tourné. L'aile droite sur cour, constituée de deux logements situés à l'étage, comprend en rez-de-chaussée une remise placée dans l'axe du passage cocher latéral. En fond de cour sont situées deux arcades dont l'une a été transformée en fenêtre. Celles-ci donnaient probablement sur une cour actuellement couverte en zinc. Au-dessus des arcades, un passage avec un garde-corps en ferronnerie permet d'accéder aux logements de l'aile droite.

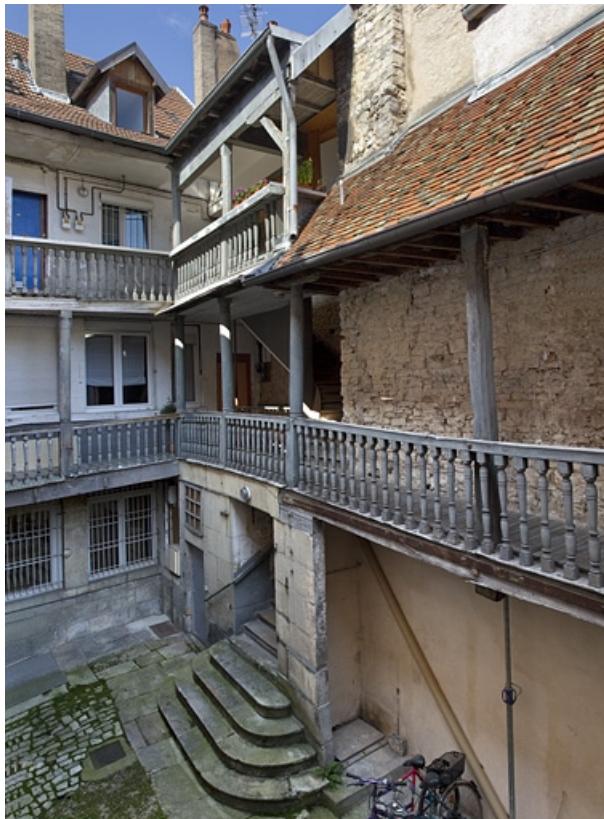
**Escalier extérieur sur cour : de trois quarts gauche.**

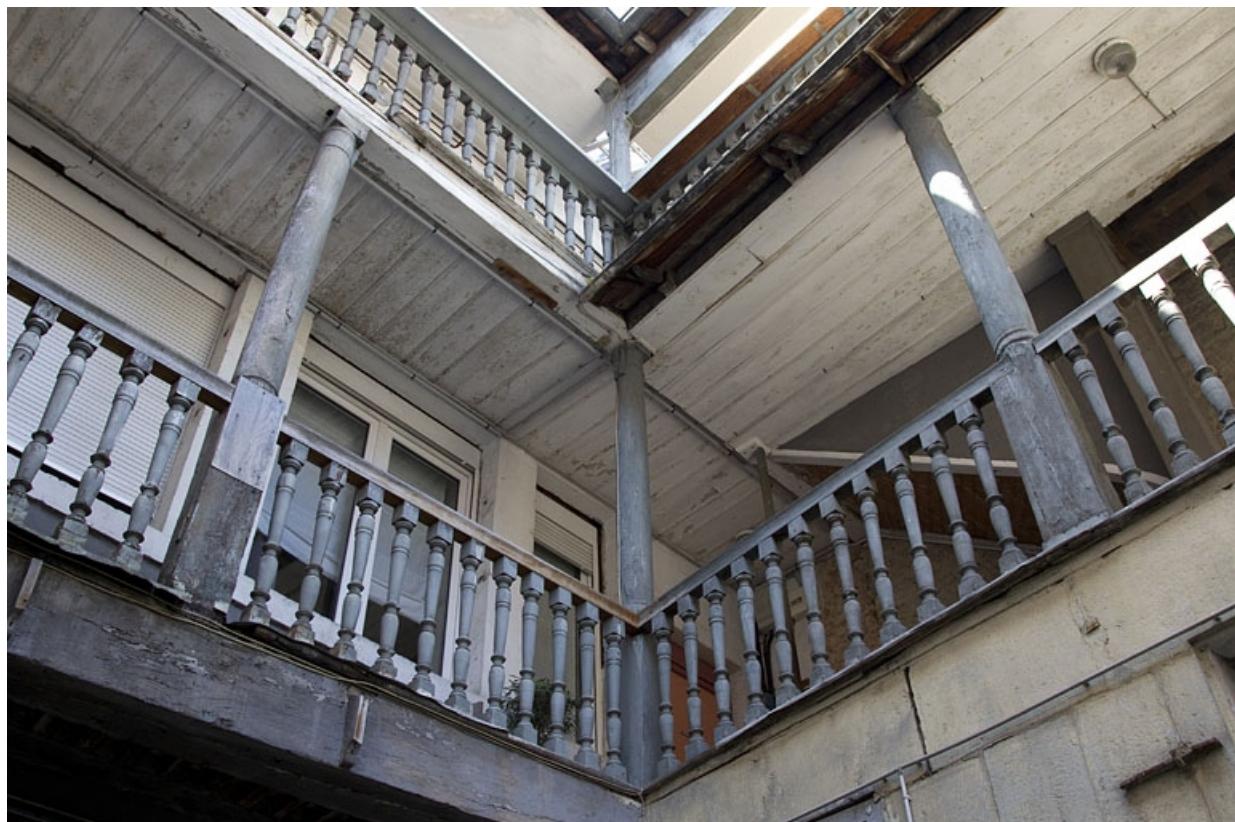
**Escalier extérieur : détail de l'angle de la coursière du premier étage.**

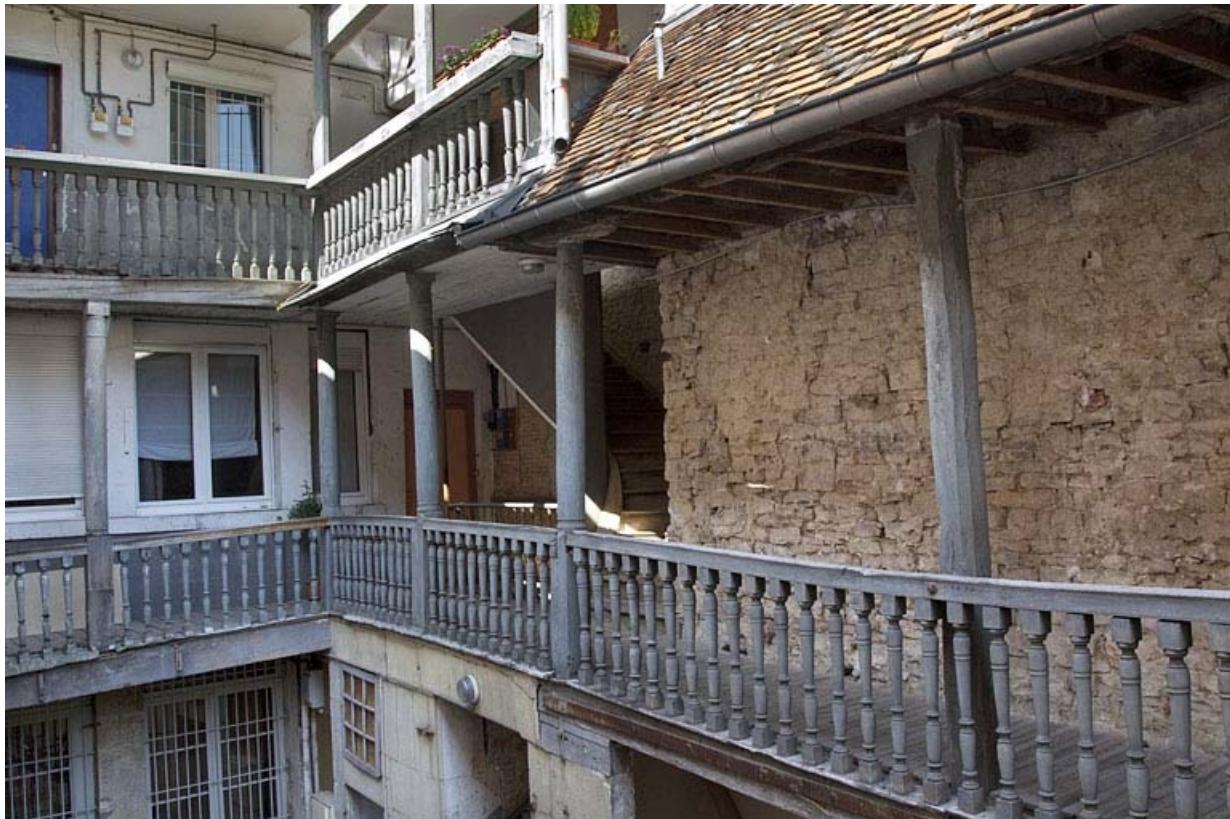
**Escalier extérieur : détail des coursières, de trois quarts gauche.**

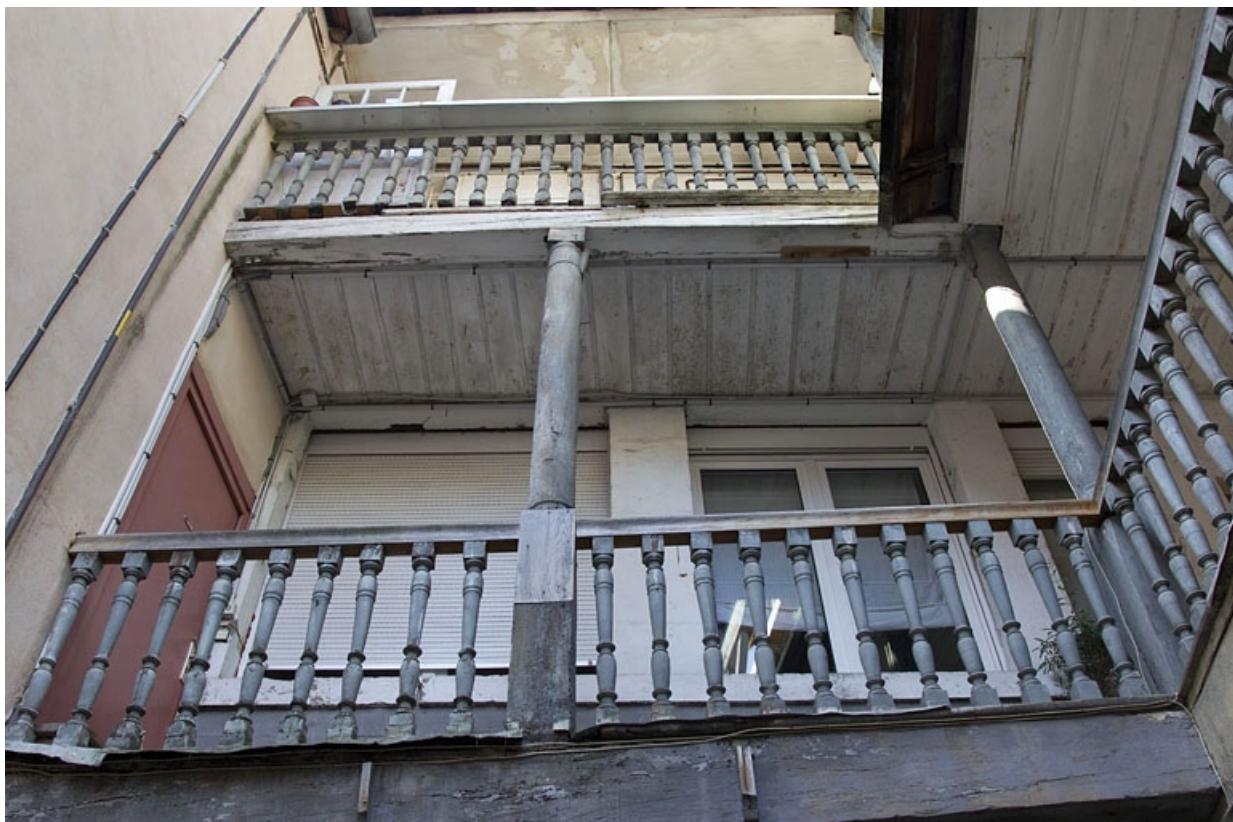
**Escalier extérieur : détail des coursières, de face.**

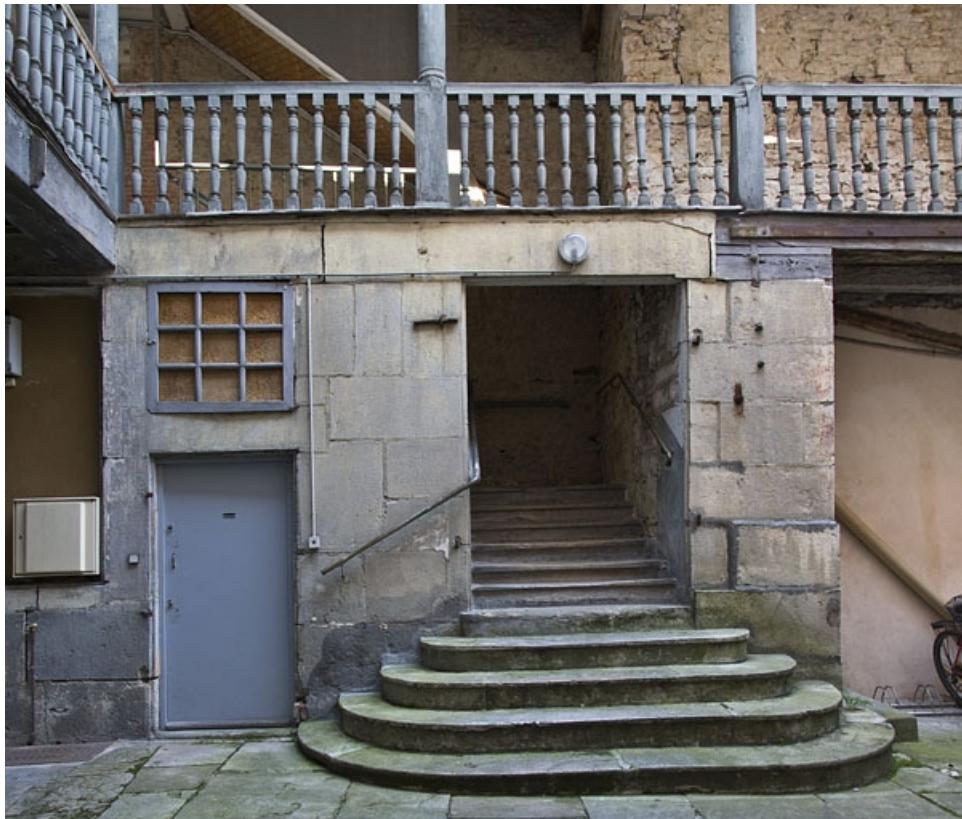
**Escalier extérieur : détail du départ de l'escalier.**

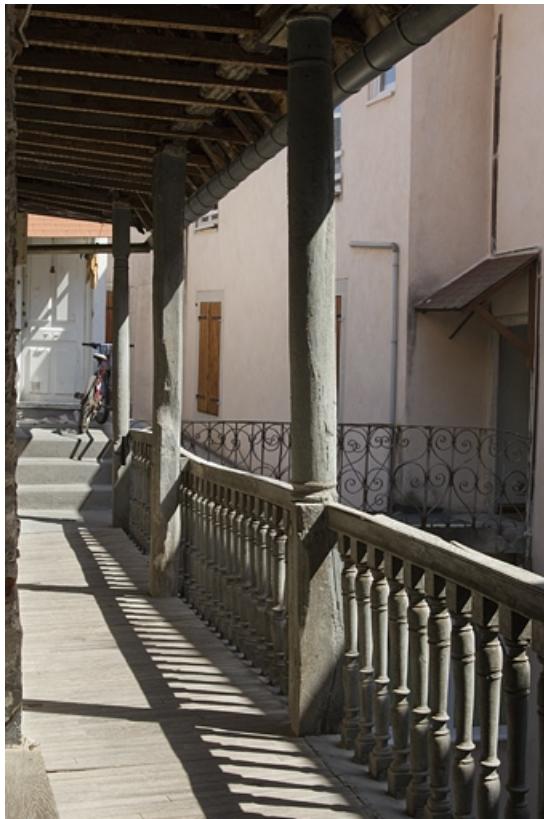
**Escalier extérieur : détail de la coursière du premier étage, depuis l'intérieur.**  
25, Besançon, 5 rue Rivotte, lieudit : îlot des Jacobins
