FERME (CHALET D'ESTIVE) DE LA BÉCASSE

Bourgogne-Franche-Comté, Doubs
Jougne
la Bécasse

Dossier IA25000529 réalisé en 2008

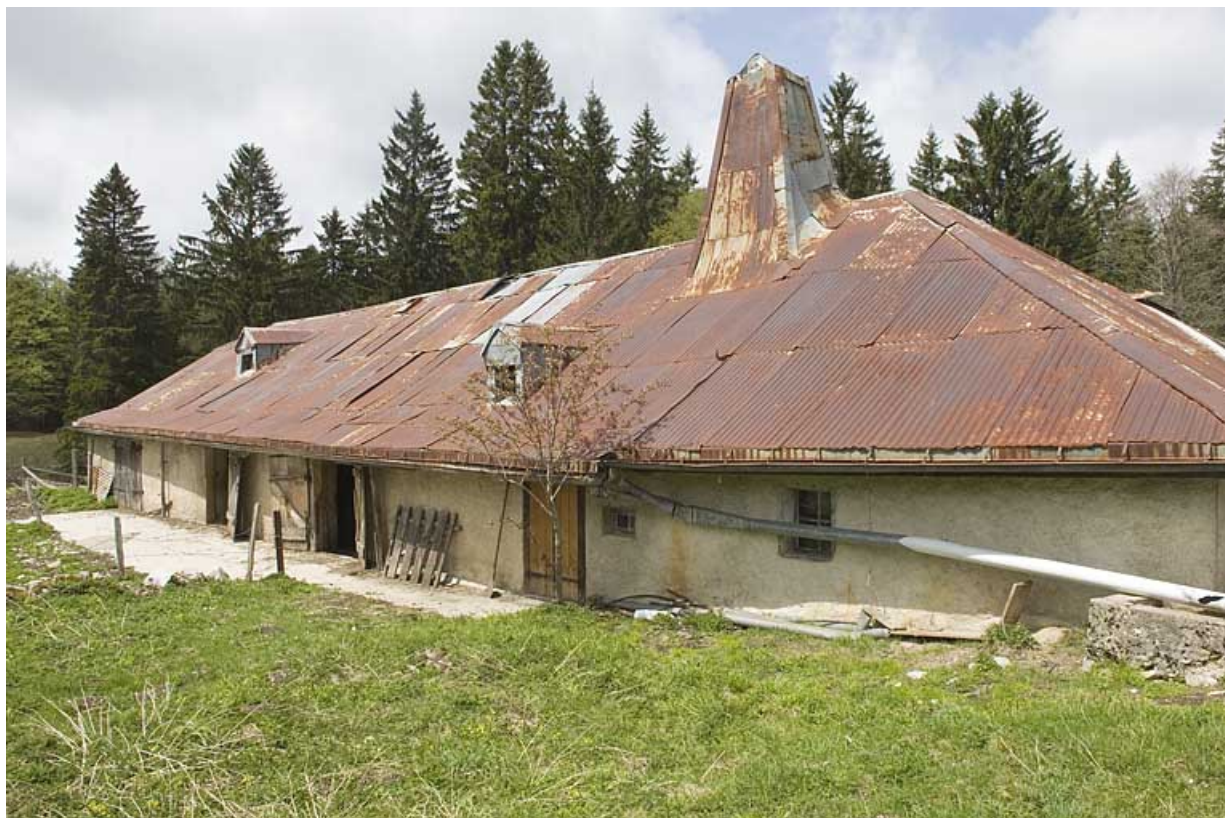
N° de l'illustration : 20092500818NUC2A

Façade antérieure.

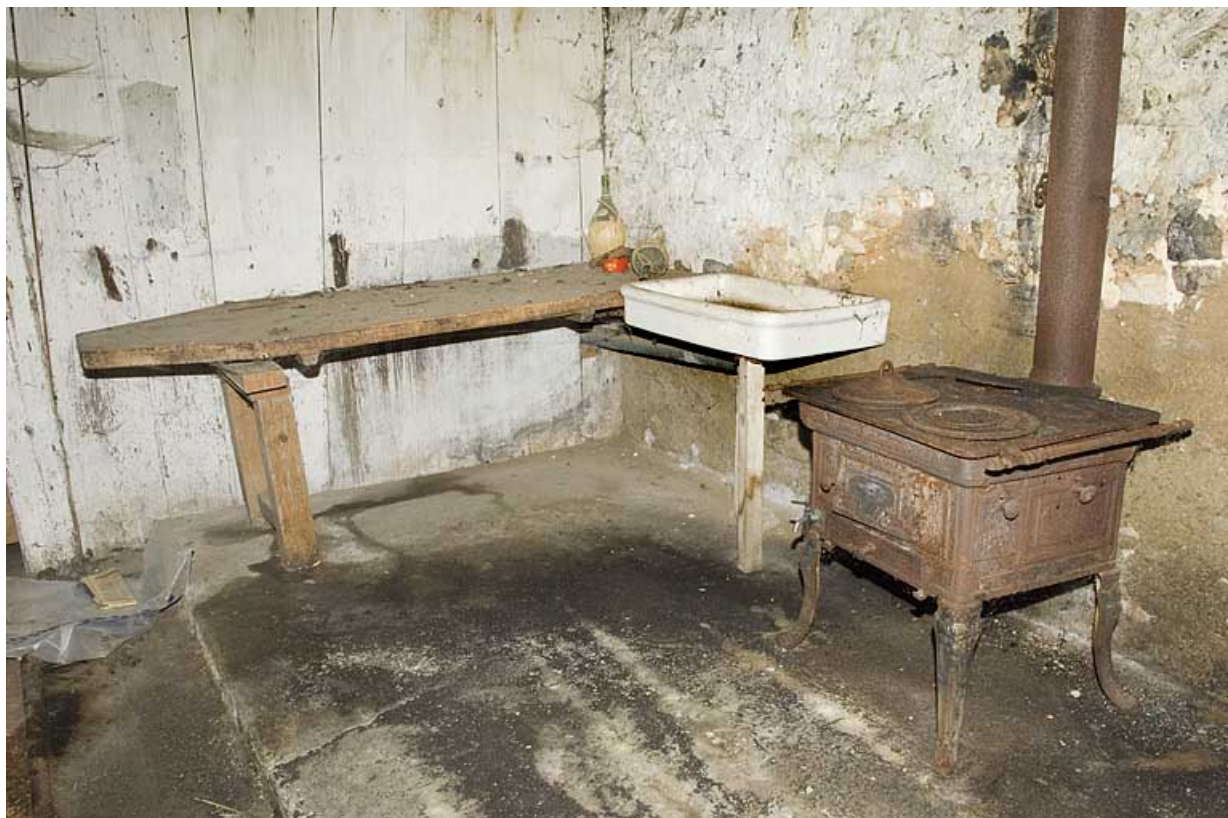
N° de l'illustration : 20092500822NUC2A

Intérieur de la ferme : la cuisine et le poêle en fonte.

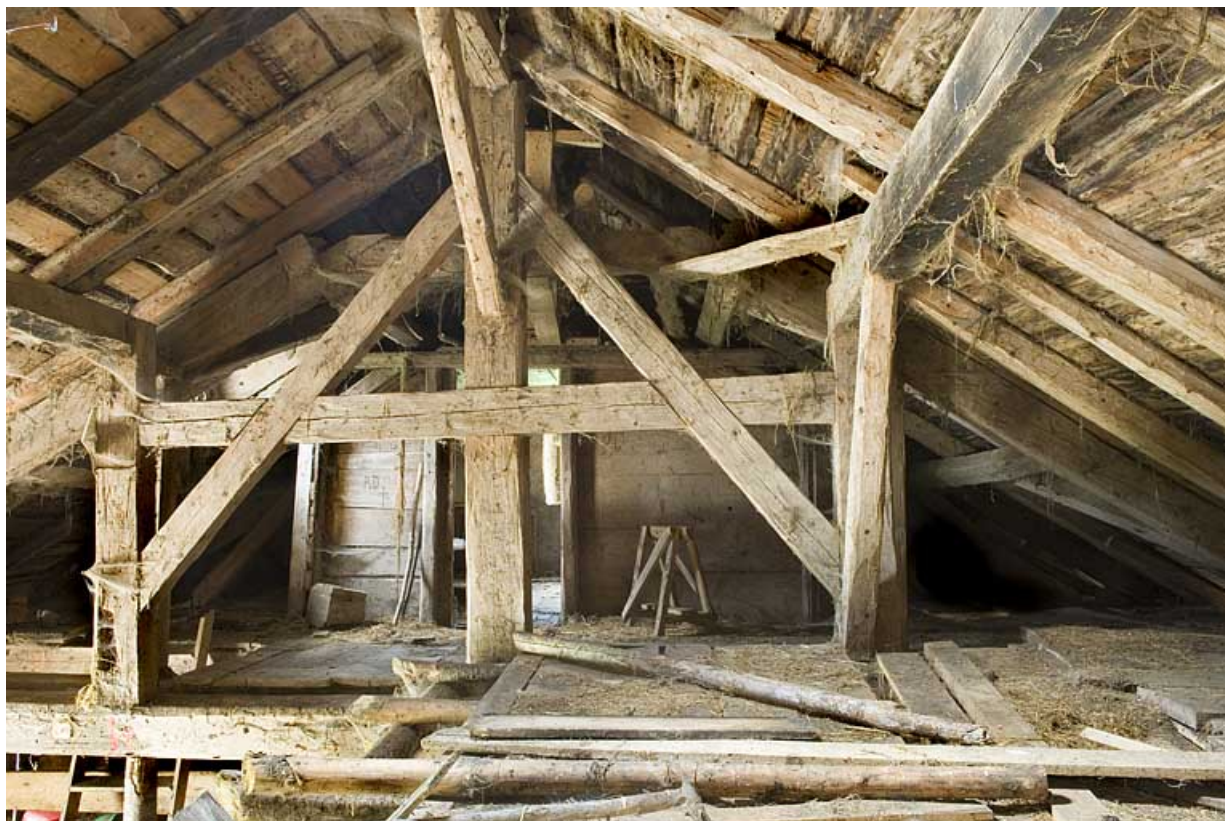
N° de l'illustration : 20092500824NUC2A

Vue générale de la charpente et, au fond, la porte ouvrant sur la chambre du berger.
25, Jougne, lieudit : la Bécasse
