FERME (CHALET D'ESTIVE) DE LA BÉCASSE

Bourgogne-Franche-Comté, Doubs
Jougne
la Bécasse

Dossier IA25000529 réalisé en 2008

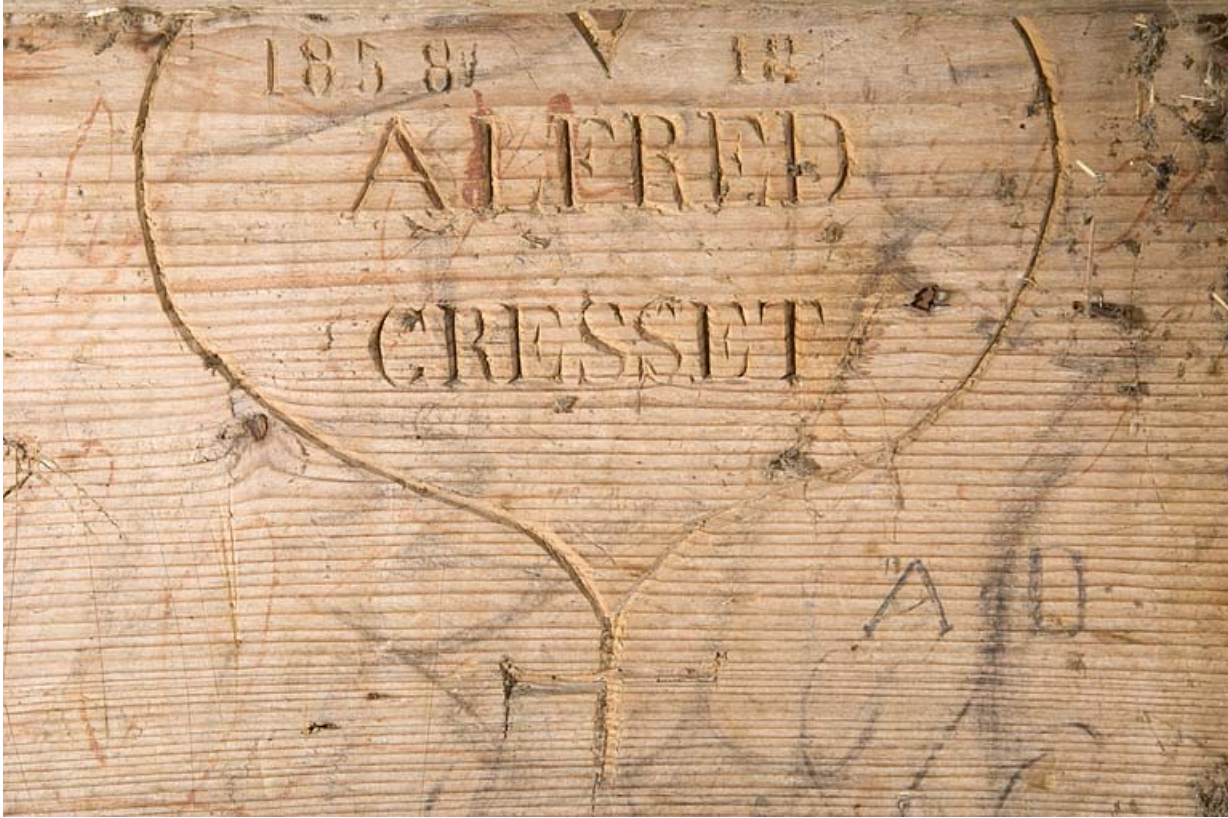
N° de l'illustration : 20092500476NUC2A

Intérieur, la chambre du berger, détail : inscription portant la date 1858.
25, Jougne, lieudit : la Bécasse

La ferme date au moins du début du 17^e siècle : le plus ancien chronogramme repéré inscrit sur les lambris de la chambre du berger est 1602. Cette chambre a ses parois entièrement recouvertes de multiples inscriptions, dates et signatures gravées ou marquées à la mine de plomb et à la sanguine : "Chabanel 1602", "PANG 1790", "DNG 1825", "P. Longevilles 1832, "1858 Alfred Gresset" gravé dans un coeur terminé par une croix, "31 juin 1856 Arthur Gresset Entre-les-Fourgs", "13 et 14 juin 1881 neige à la Bécasse Arthur Gresset", "Louis Lanquetin", "Hippolyte Parriaux", etc. Le bâtiment, désigné comme "chalet" sur le cadastre napoléonien de 1839, appartient alors aux héritiers de Louis Séraphin Maire, propriétaire à Marseille. Il est par la suite propriété de Ferréol Victor Gannard (1795-1856) et ses héritiers, et en 1900 de Charles Monnier, de Jougne. Une écurie flanquée sur la façade nord, visible sur les plans cadastraux de 1839 et de 2008, a récemment été détruite. Une citerne couverte, appelée localement "couvert", visible sur le plan de 1839, existe toujours (elle n'est pas représentée sur le cadastre de 2008). Aujourd'hui, le chalet n'est utilisé que pour abriter des génisses.

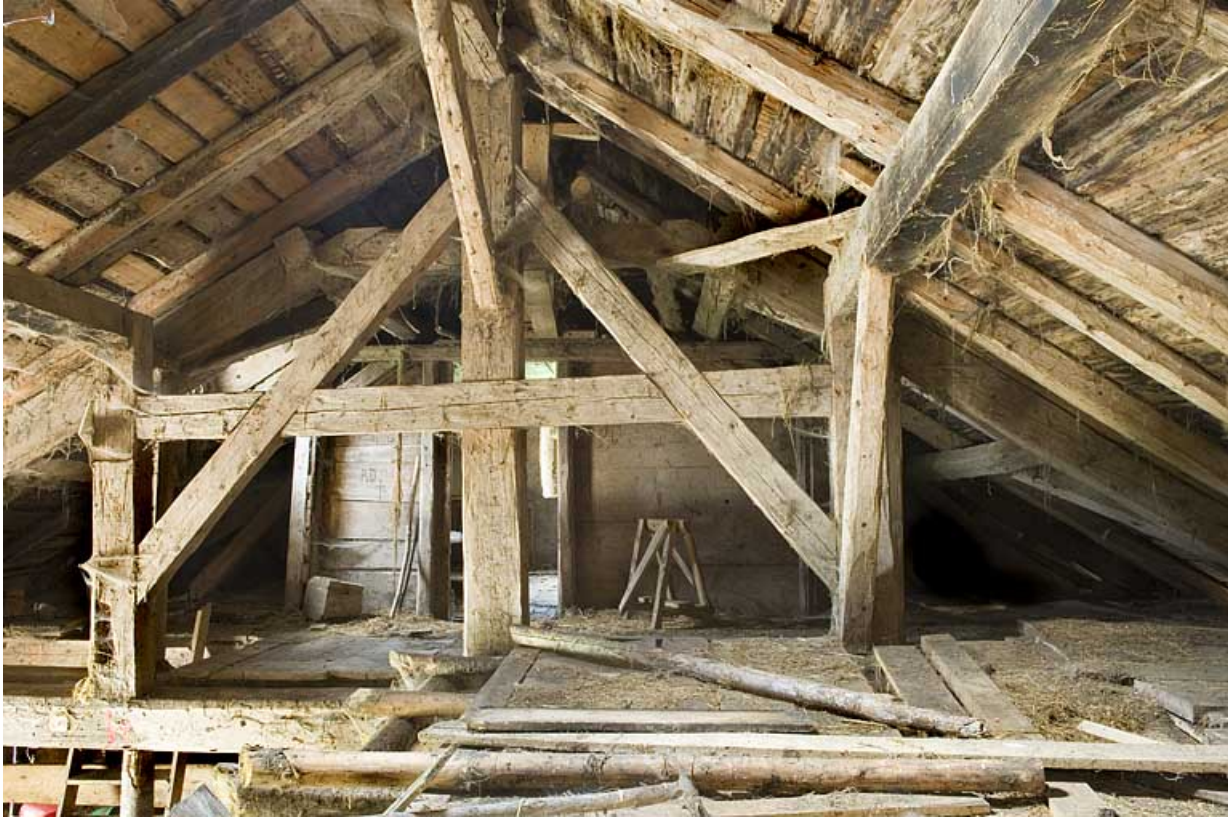
N° de l'illustration : 20092500824NUC2A

Vue générale de la charpente et, au fond, la porte ouvrant sur la chambre du berger.
25, Jougne, lieudit : la Bécasse

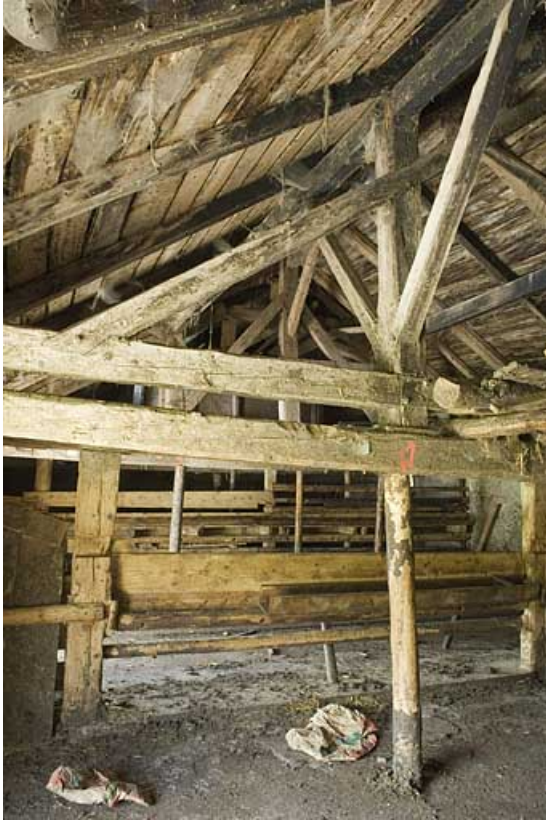
N° de l'illustration : 20092500825NUC2A

Détail de la charpente.
