## MAISON

Bourgogne-Franche-Comté, Doubs  
Besançon  
îlot Proudhon - 3 rue Bersot

Dossier IA25000596 réalisé en 1996 revu en  
2009

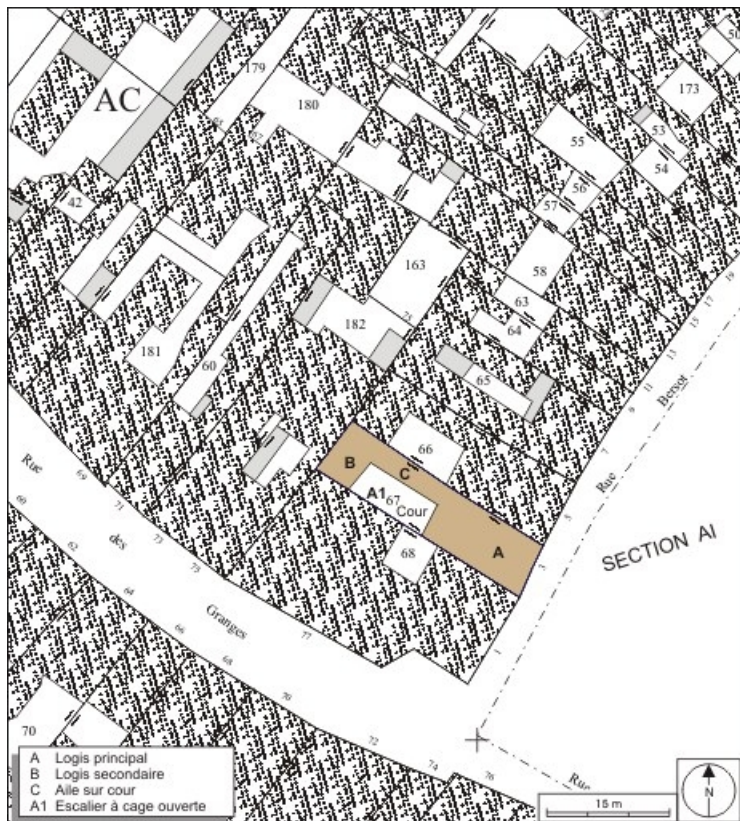
N° de l'illustration : 20102500034NUDA

**Plan masse et de situation. Extrait du plan cadastral, 1974, section AC.**  
25, Besançon, 3 rue Bersot, lieu dit : îlot Proudhon

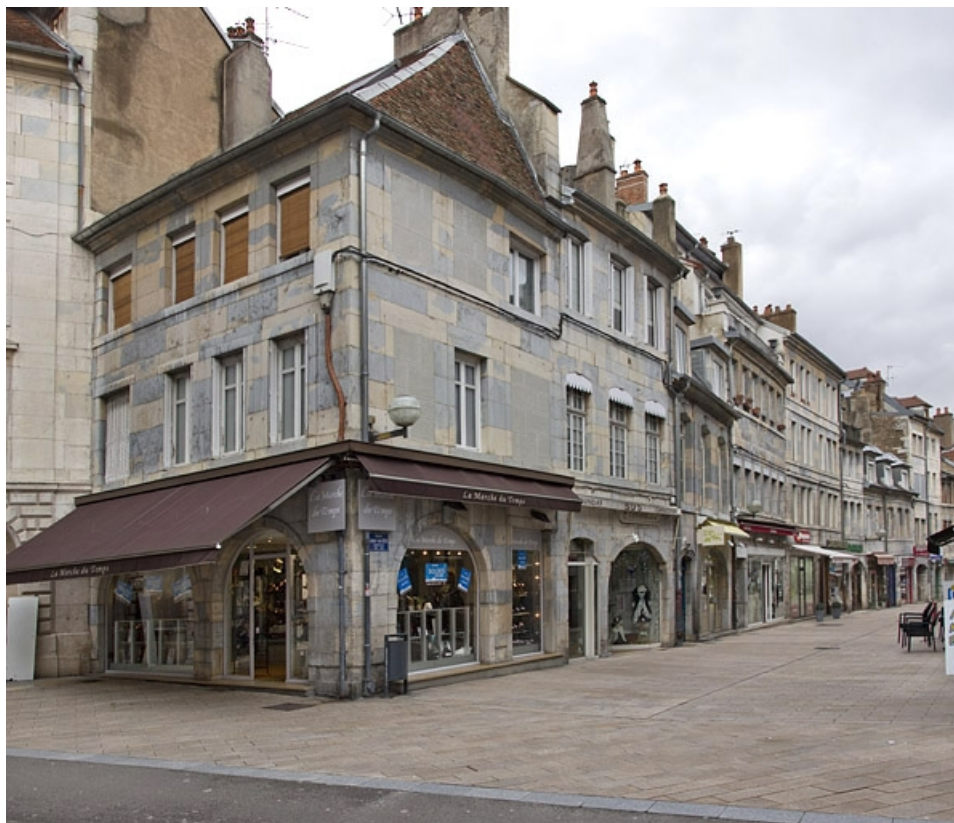
N° de l'illustration : 20122500333NUC2A

**Vue d'ensemble depuis l'angle de la rue Bersot.**

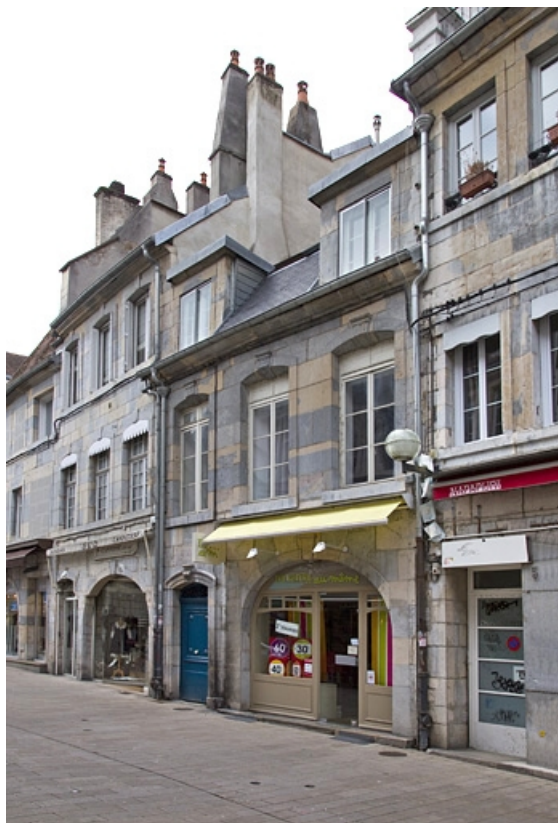
N° de l'illustration : 20122500335NUC2A

**Façade sur rue, de trois quarts droit.**

Le logis principal bâti sur une cave voûtée en berceau, à un étage carré et un de comble, est distribué par un couloir latéral et un escalier à cage ouverte en maçonnerie, puis en charpente. Il dessert aussi le logis secondaire à deux étages carrés situé en fond de cour. L'aile à droite de la cour comprend un rez-de-chaussée en pierre de taille et un étage en pan de bois enduit. Le reste de l'édifice est en moellon ou moellon enduit sauf la façade sur rue du logis principal en pierre de taille.

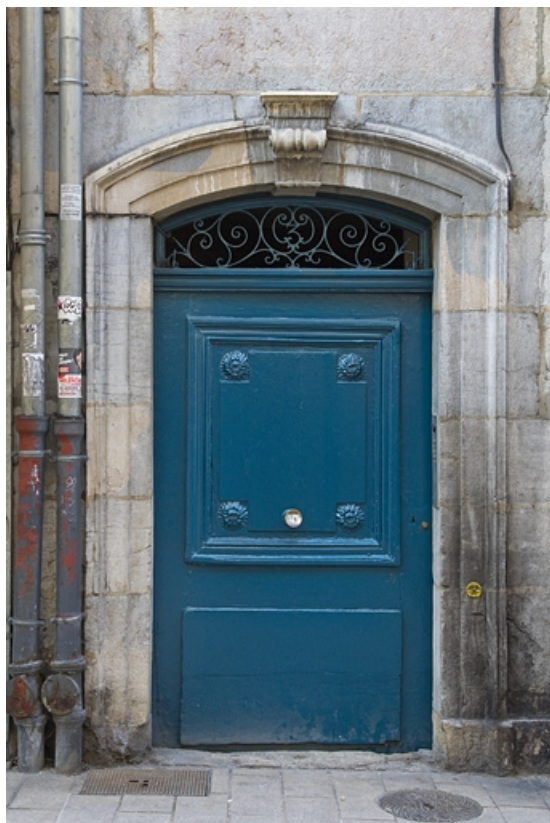
N° de l'illustration : 20122500336NUC2A

**Façade sur rue : détail de la porte du couloir.**  
25, Besançon, 3 rue Bersot, lieudit : îlot Proudhon

Les clés des fenêtres sont ornées d'une feuille, celle du portail d'une volute ; les vantaux de la porte d'entrée sont décorés de rosaces dans les angles rentrants des panneaux.

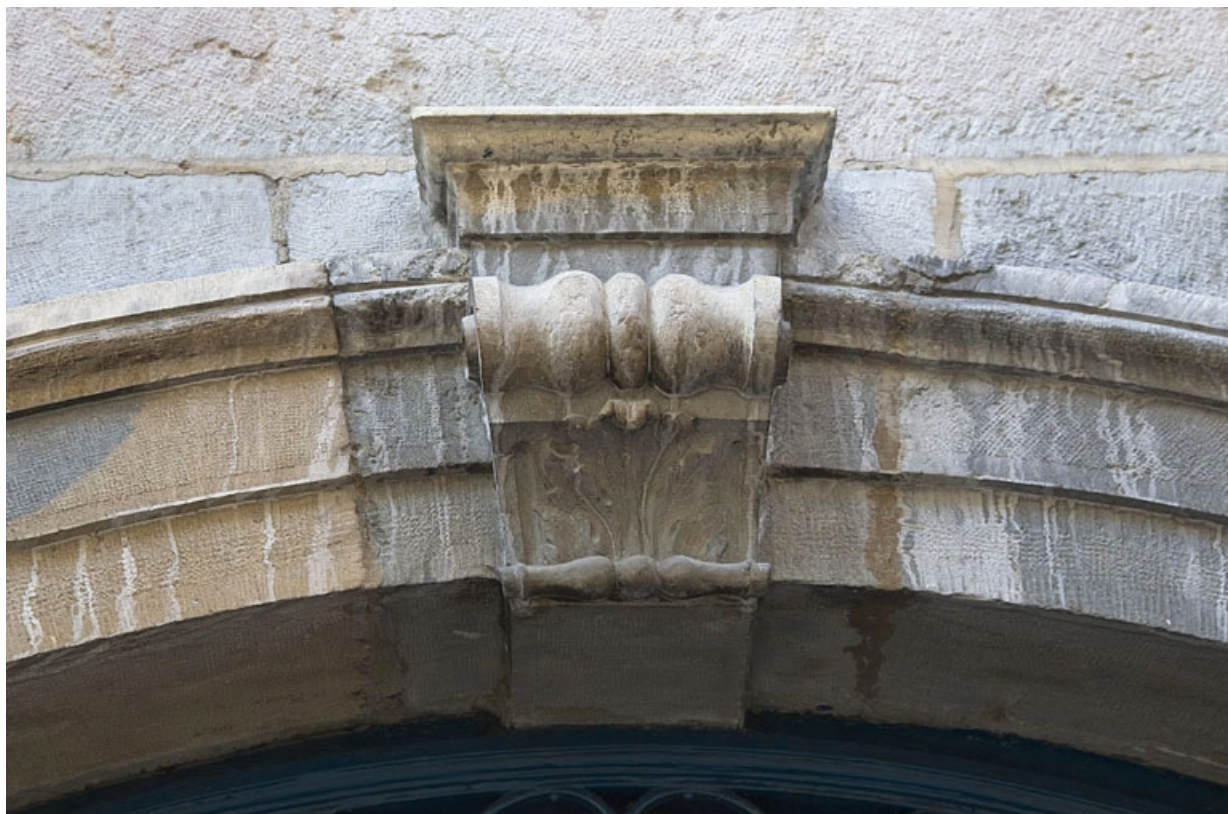
N° de l'illustration : 20122500338NUC2A

**Façade sur rue : détail de la clé de la porte du couloir.**

L'une des premières maisons du 18e siècle à adopter un nouveau style de baie couverte d'un arc segmentaire avec une clé saillante décorée.

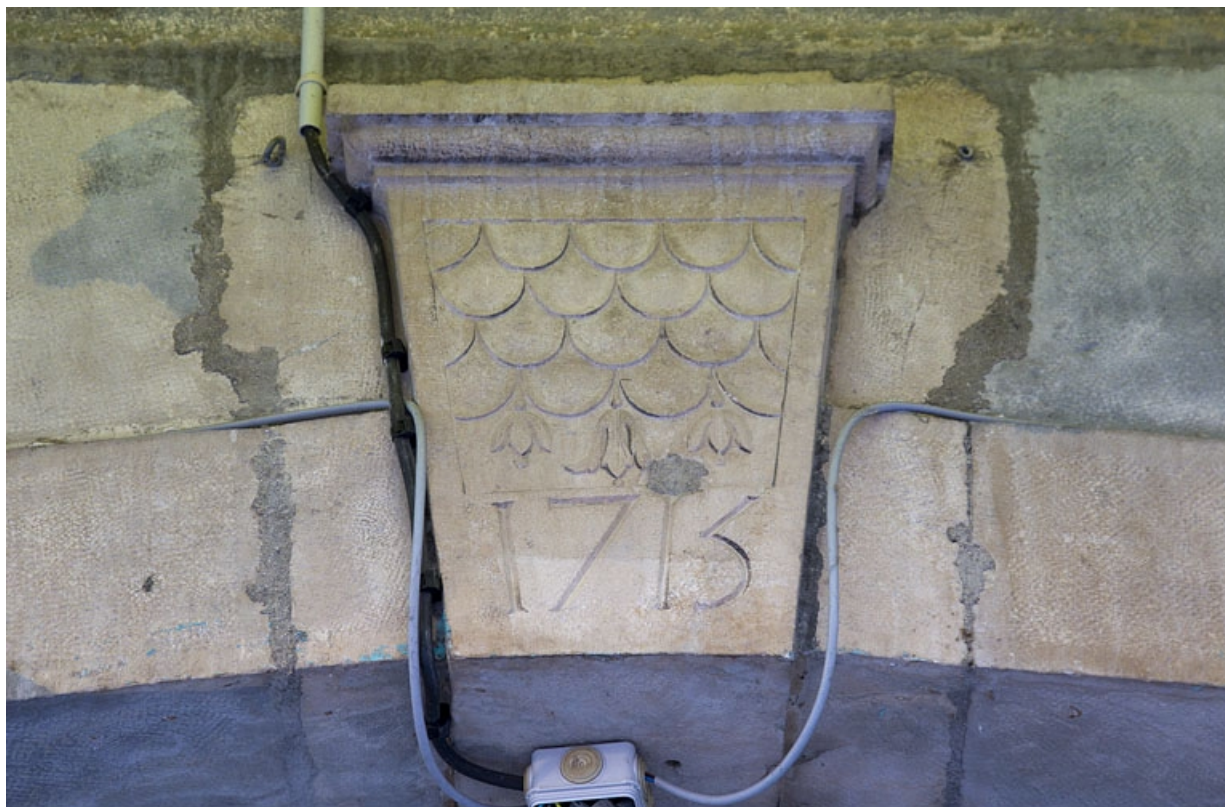
N° de l'illustration : 20122500337NUC2A

**Façade sur rue : détail de la clé de l'arcade boutiquière.**

La façade antérieure du logis principal porte la date 1715 sur la clé de l'arcade boutiquière. Celle sur la cour avec ses deux grandes baies superposées à encadrement chanfreiné est de datation incertaine. Le logis secondaire a été vraisemblablement construit en même temps que la façade sur rue. L'aile droite, présente sur le cadastre de 1833, date peut-être aussi du 18<sup>e</sup> siècle. La demeure est la maison natale d'Auguste Castan (1833-1893), bibliothécaire, archéologue et historien, qui milita en faveur de la localisation d'Alésia en Franche-Comté.

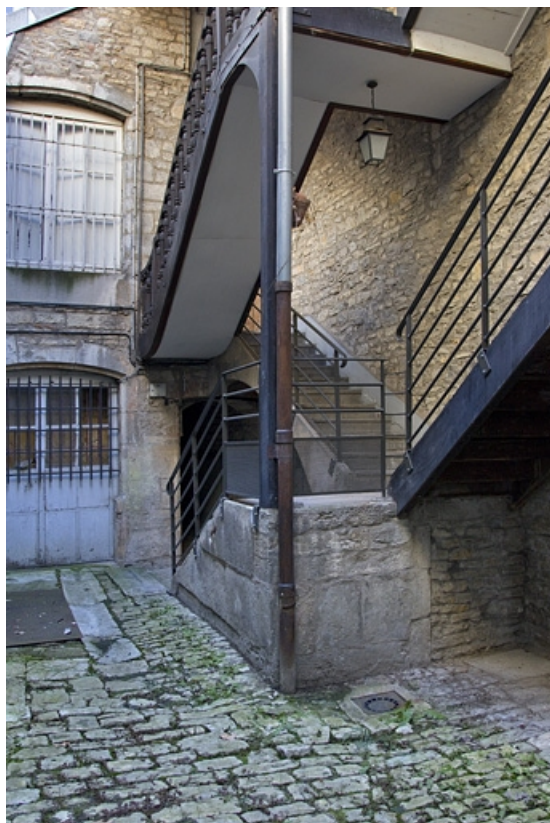
N° de l'illustration : 20122500341NUC2A

**Vue d'ensemble de l'escalier à cage ouverte sur cour.**

**Escaliers** : escalier de distribution extérieur, escalier de type complexe, cage ouverte en maçonnerie en charpente

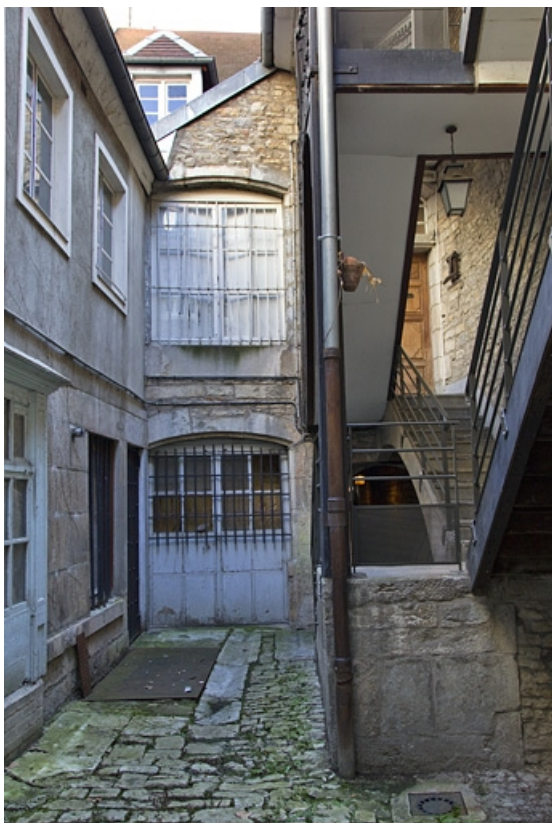
N° de l'illustration : 20122500342NUC2A

**Vue d'ensemble de la façade postérieure du logis principal et de l'aile, depuis le fond de la cour.**  
25, Besançon, 3 rue Bersot, lieudit : îlot Proudhon

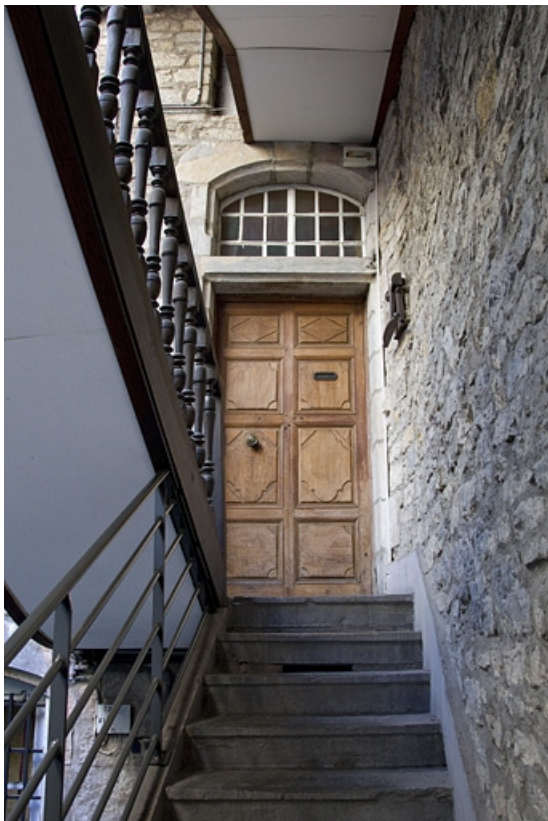
N° de l'illustration : 20122500345NUC2A

**Logis principal, façade sur cour : détail de la porte d'entrée de l'appartement du premier étage depuis l'escalier à cage ouverte.**  
25, Besançon, 3 rue Bersot, lieudit : îlot Proudhon

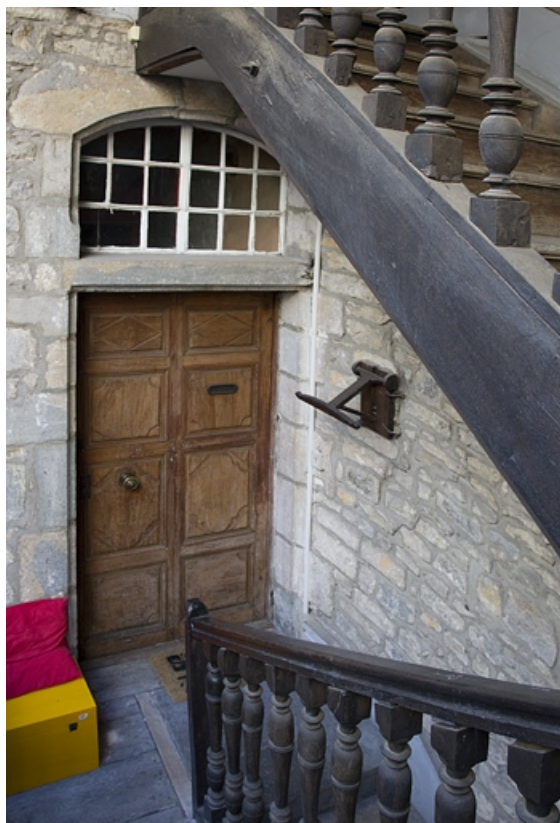
N° de l'illustration : 20122500344NUC2A

**Logis principal, façade sur cour : détail de la porte d'entrée de l'appartement du premier étage.**  
25, Besançon, 3 rue Bersot, lieudit : îlot Proudhon

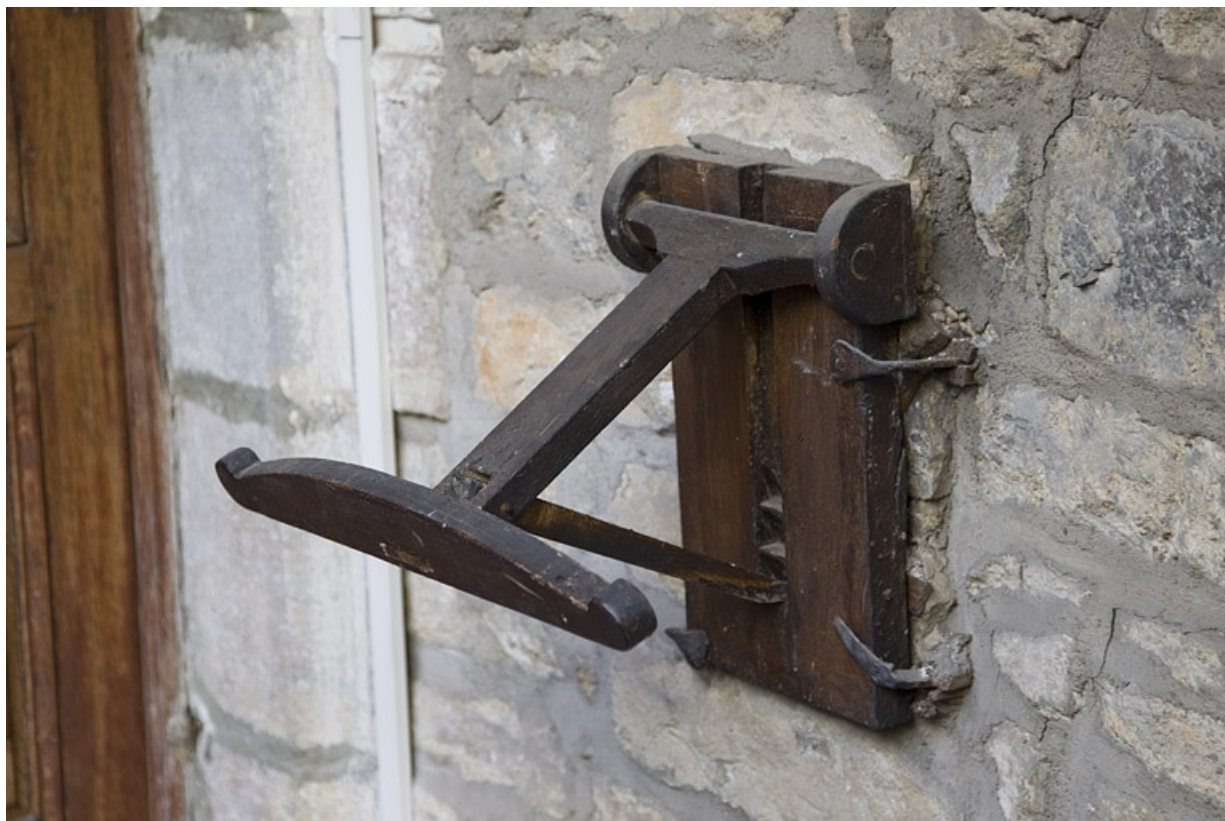
**Logis principal, façade sur cour : détail d'un objet en bois non identifié (lutrין ?) situé à côté de la porte d'entrée de l'appartement du premier étage.**

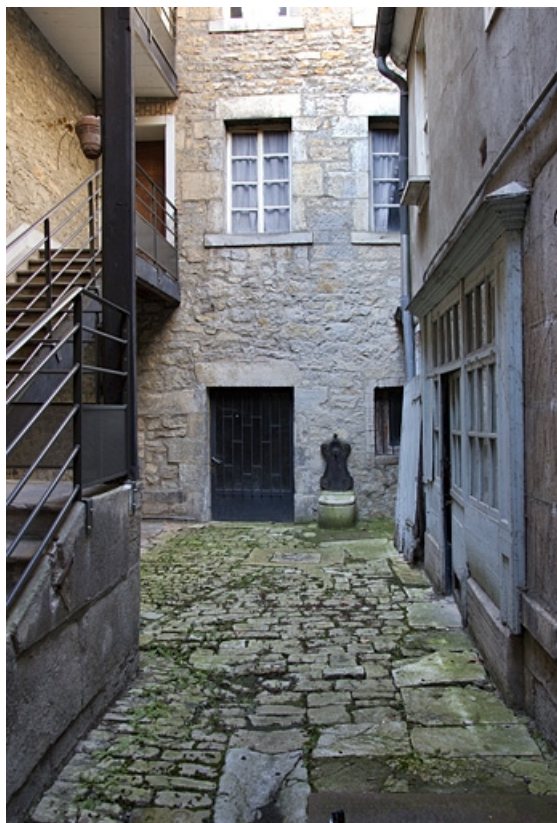
N° de l'illustration : 20122500339NUC2A

**Vue d'ensemble du logis secondaire sur cour.**  
25, Besançon, 3 rue Bersot, lieudit : îlot Proudhon

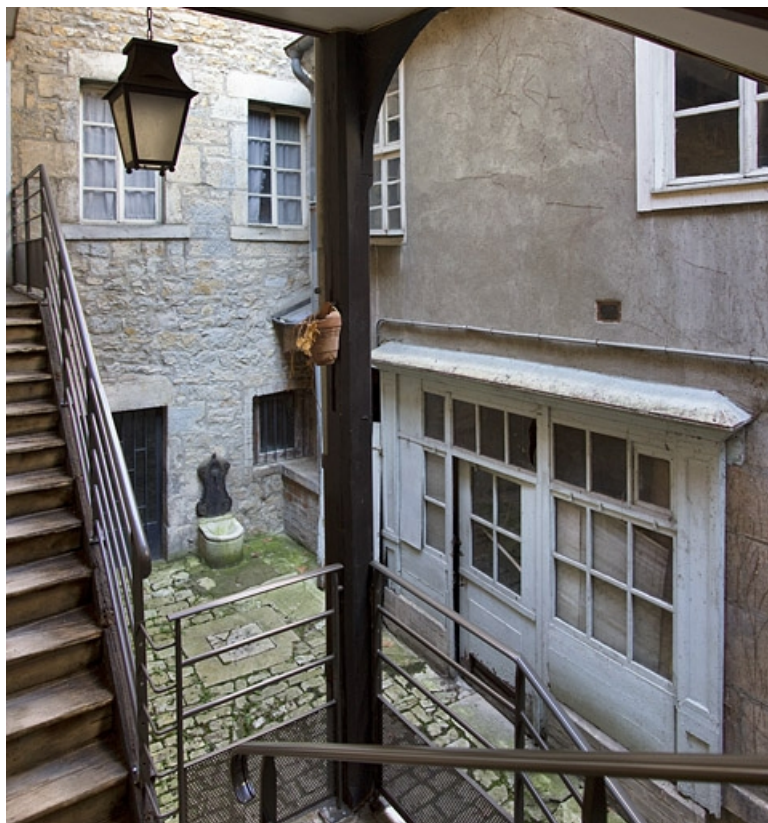
N° de l'illustration : 20122500334NUC2A

**Vue de la devanture de la boutique, à droite de la cour, depuis l'escalier du logis.**  
25, Besançon, 3 rue Bersot, lieudit : îlot Proudhon

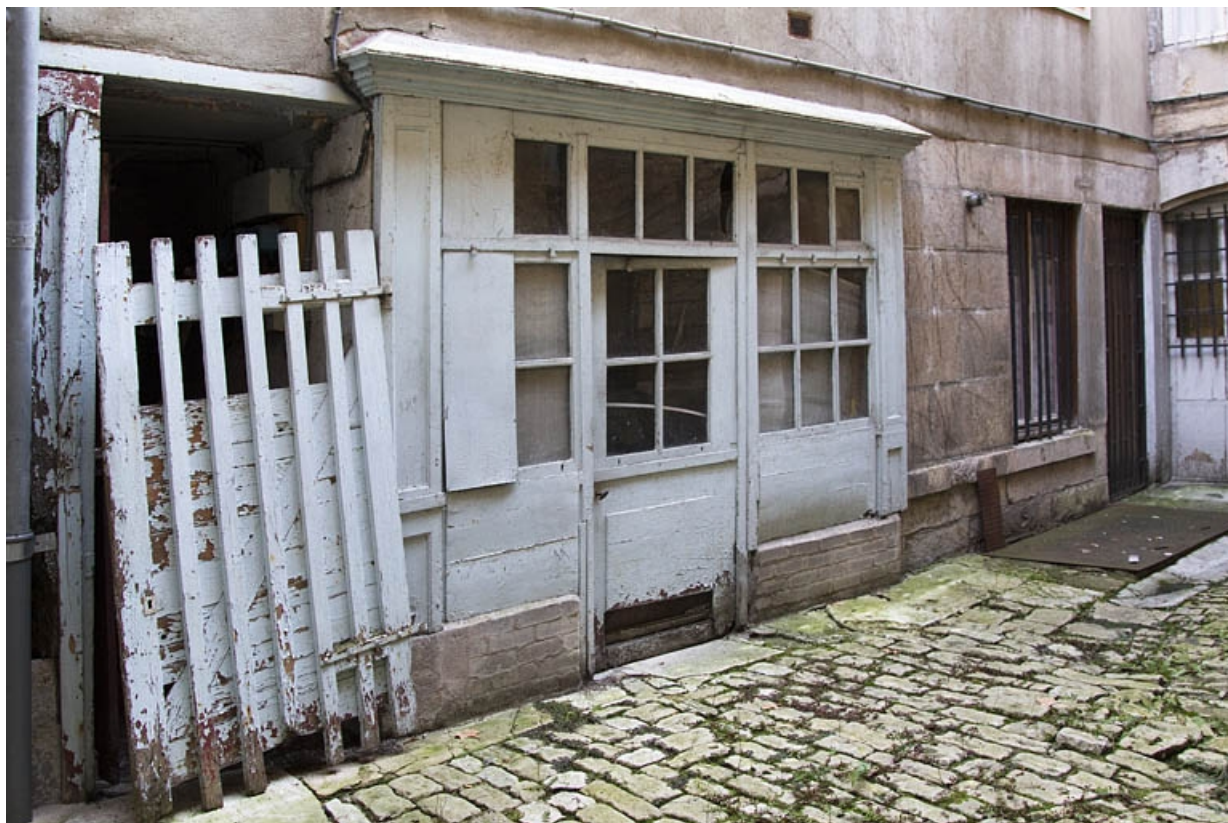
N° de l'illustration : 20122500340NUC2A

**Aile droite sur cour : détail de la devanture en bois d'une ancienne boutique.**
