MAISON

Bourgogne-Franche-Comté, Doubs
Besançon
îlot Proudhon - 5 rue Bersot

Dossier IA25000597 réalisé en 1996 revu en
2009

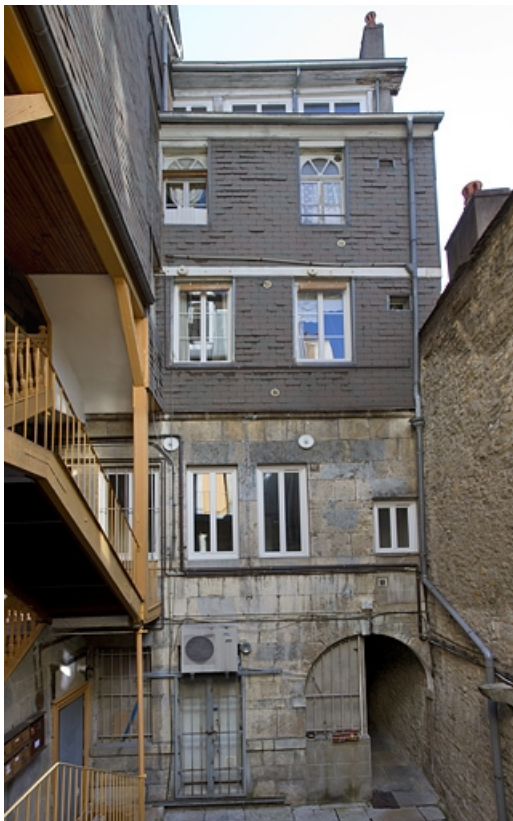
N° de l'illustration : 20122500347NUC2A

Logis principal, façade postérieure : de face.
25, Besançon, 5 rue Bersot, lieudit : îlot Proudhon

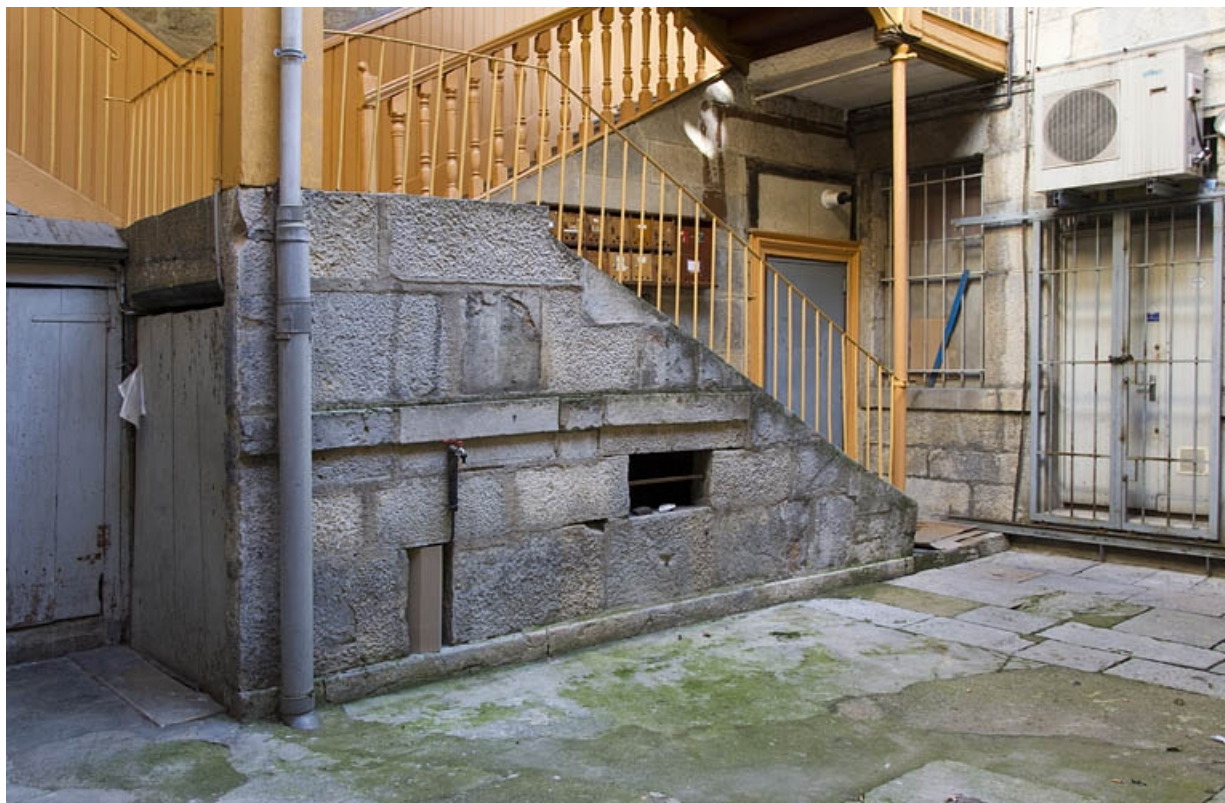
N° de l'illustration : 20122500357NUC2A

Vue du départ de l'escalier à cage ouverte sur cour.

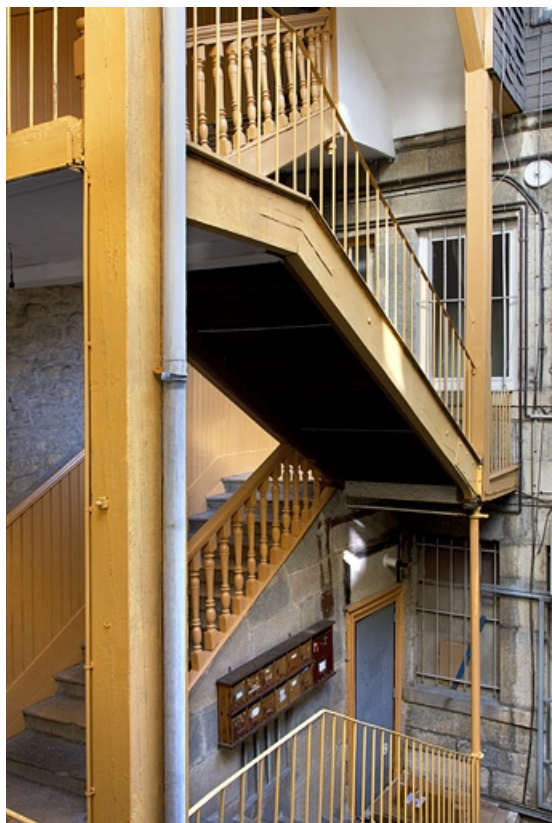
N° de l'illustration : 20122500355NUC2A

Vue de l'escalier à cage ouverte depuis la deuxième volée.
