MAISON

Besançon

îlot Proudhon - 5 rue Bersot

Dossier IA25000597 réalisé en 1996 revu en
2009

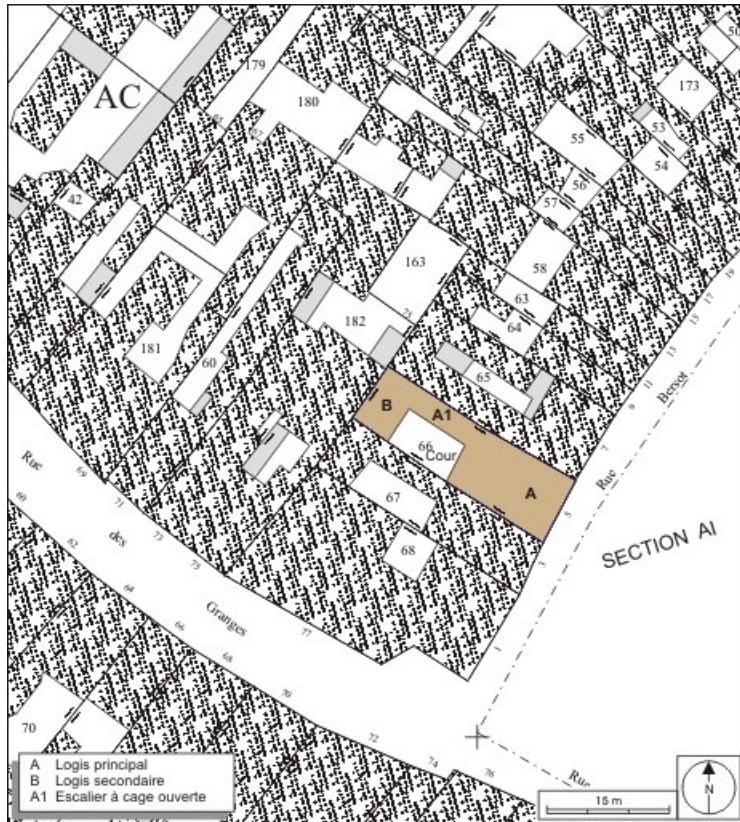
N° de l'illustration : 20102500035NUDA

Plan masse et de situation. Extrait du plan cadastral, 1974, section AC.

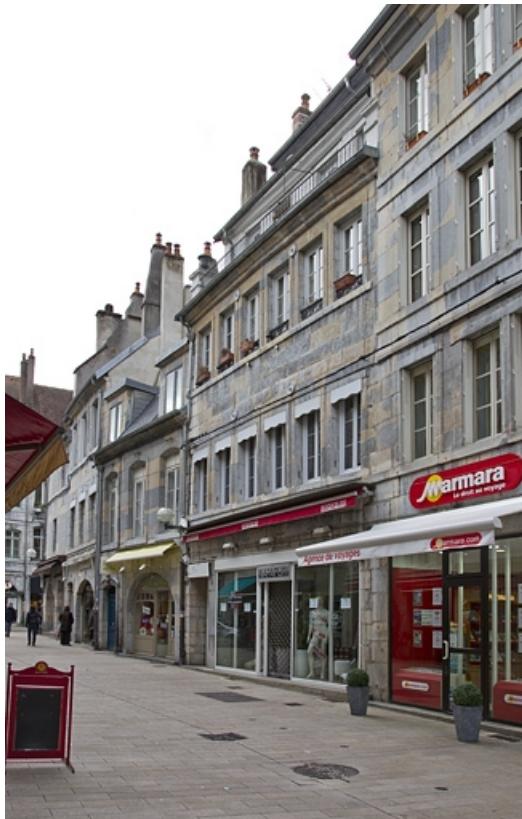
N° de l'illustration : 20122500349NUC2A

Logis principal, vue d'ensemble de trois quarts droit.

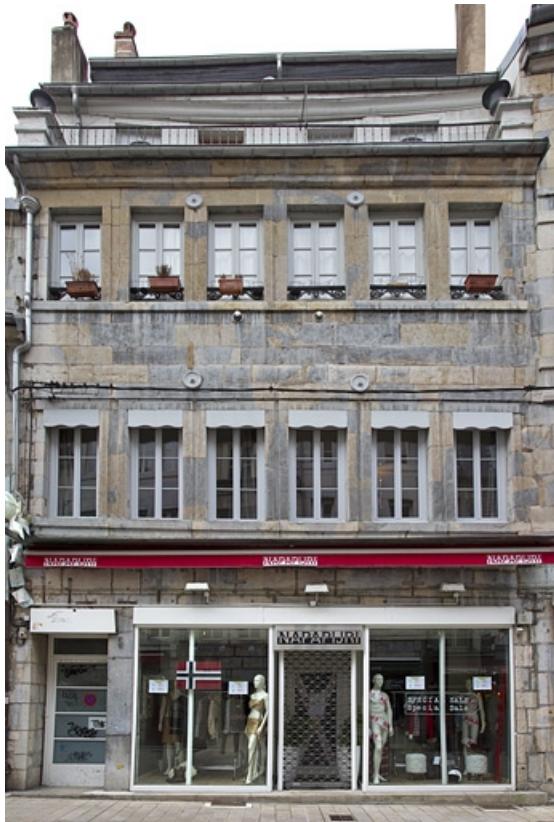
N° de l'illustration : 20122500346NUC2A

Logis principal, façade antérieure : de face.

Le logis sur rue porte la date 1700 au-dessus de l'entrée qui a probablement été modifiée au 19e siècle pour passer d'une porte cochère (conservée sur cour) à une porte de couloir, tandis qu'une grande baie de boutique était percée à droite de celle-ci. Cette façade, comprenant un étage carré d'origine, a été surélevée d'un étage à l'identique sans doute dans le courant du 18e siècle, et a été complétée par deux étages de comble en retrait avec balcon au 19e siècle. Le logis secondaire, à un étage carré d'origine, a subi le même sort.

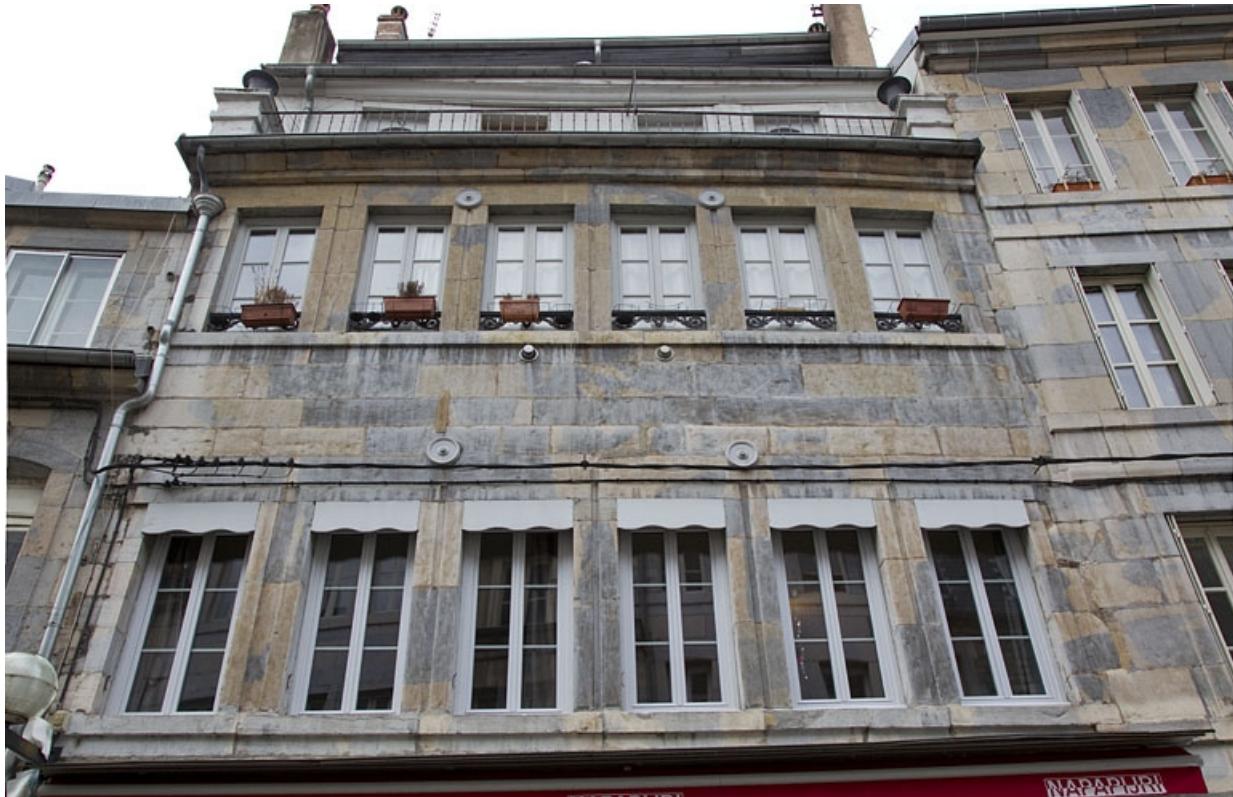
N° de l'illustration : 20122500348NUC2A

Logis principal, façade antérieure : détail de la partie supérieure à partir du premier étage.

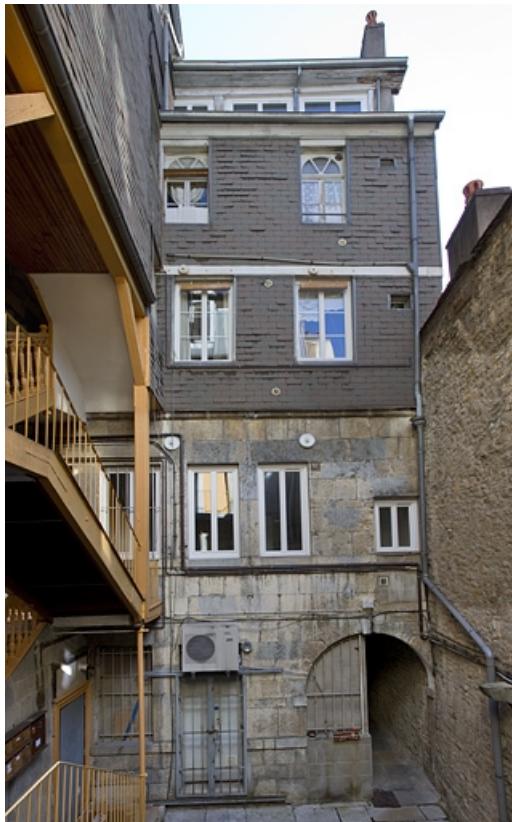
N° de l'illustration : 20122500347NUC2A

Logis principal, façade postérieure : de face.
25, Besançon, 5 rue Bersot, lieudit : îlot Proudhon

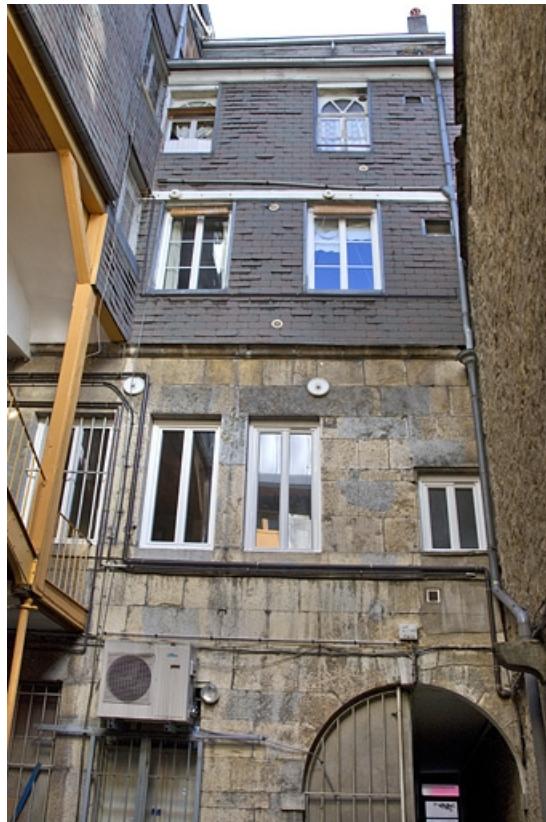
N° de l'illustration : 20122500352NUC2A

Logis principal, façade postérieure : détail de l'étage et de la surélévation.
25, Besançon, 5 rue Bersot, lieudit : îlot Proudhon

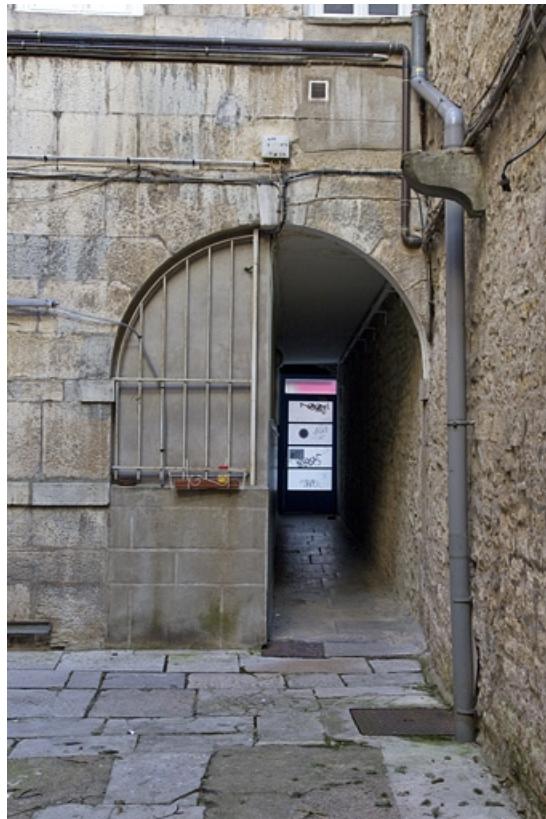
N° de l'illustration : 20122500351NUC2A

Logis principal, façade postérieure : détail de la porte cochère.

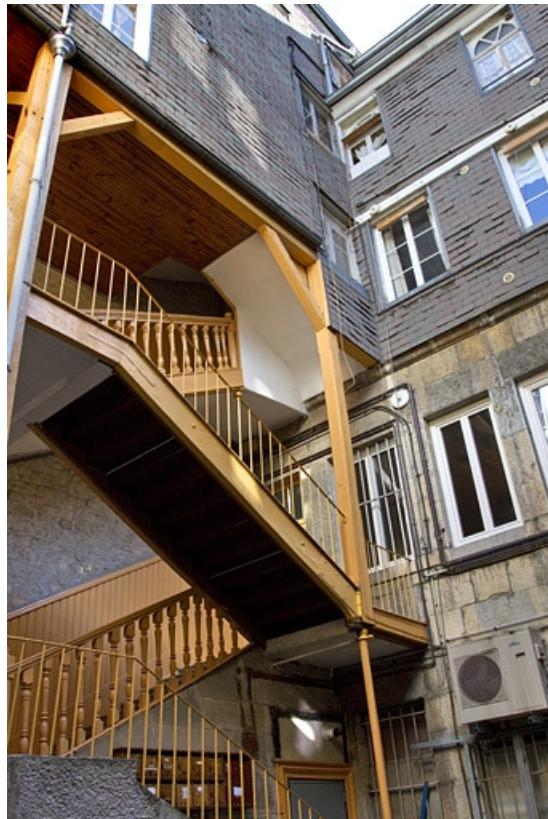
N° de l'illustration : 20122500353NUC2A

Vue d'ensemble de l'escalier à cage ouverte sur cour.

Le logis sur rue a été bâti sur une cave voûtée en berceau et une autre plafonnée. Le logis secondaire en fond de cour comprend une remise située dans l'axe de l'ancienne porte cochère. Tous deux sont distribués par un escalier à cage ouverte en maçonnerie puis en charpente. La façade antérieure du logis principal est en pierre de taille ainsi que les deux premiers niveaux sur cour, le reste étant recouvert d'un essentage de matériau synthétique. Le logis secondaire, en moellon enduit pour les deux premiers niveaux, est en pierre de taille pour le reste.

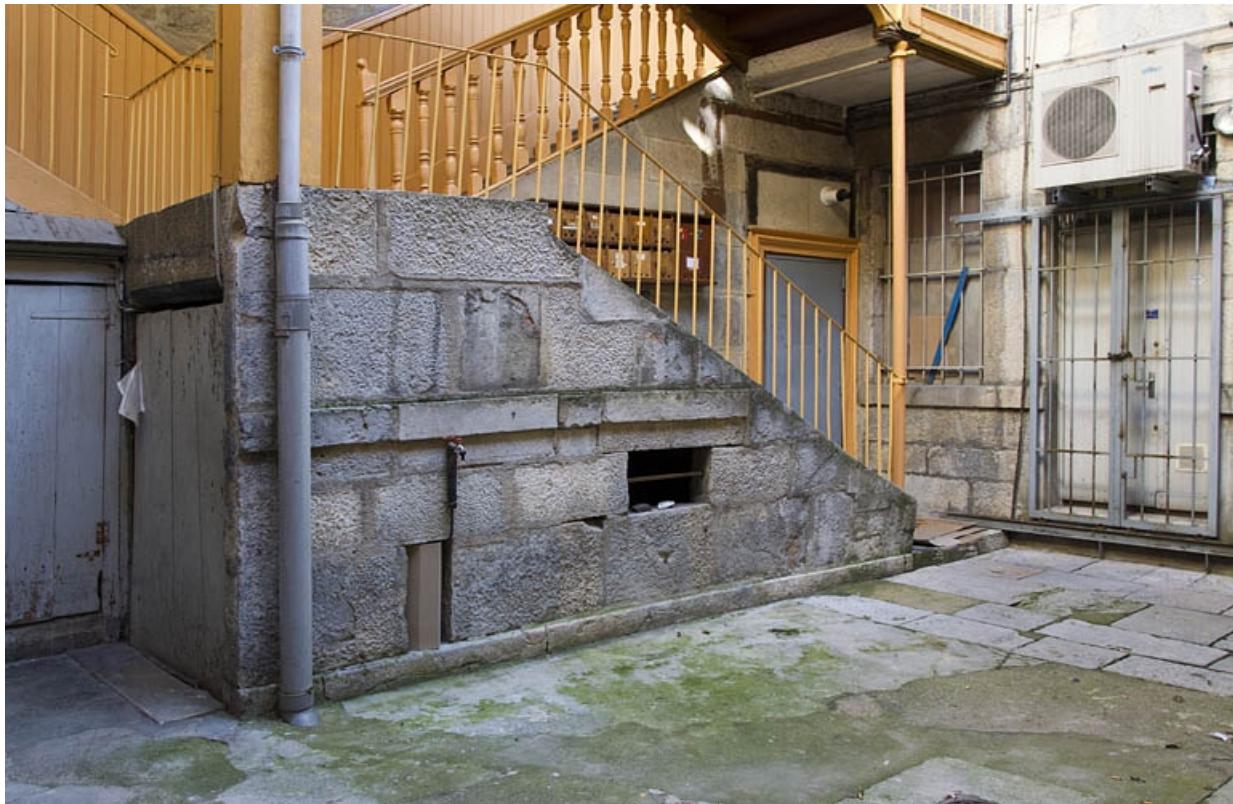
N° de l'illustration : 20122500357NUC2A

Vue du départ de l'escalier à cage ouverte sur cour.

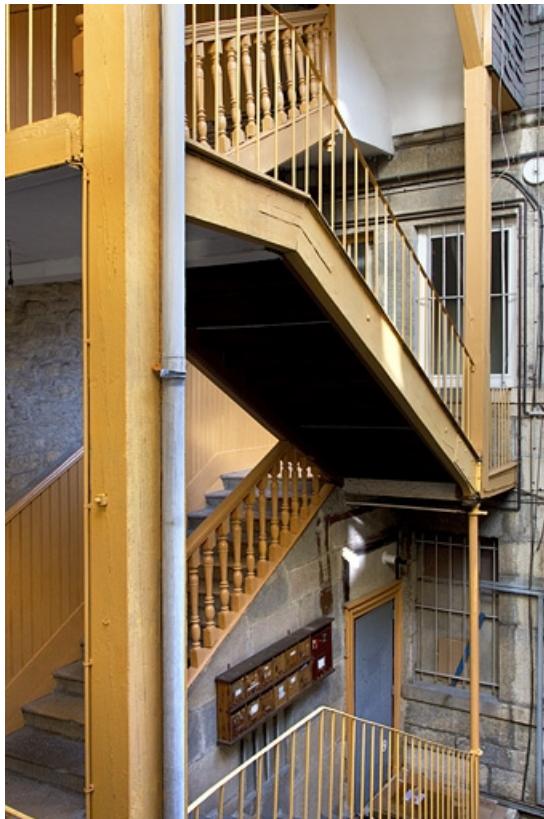
N° de l'illustration : 20122500355NUC2A

Vue de l'escalier à cage ouverte depuis la deuxième volée.

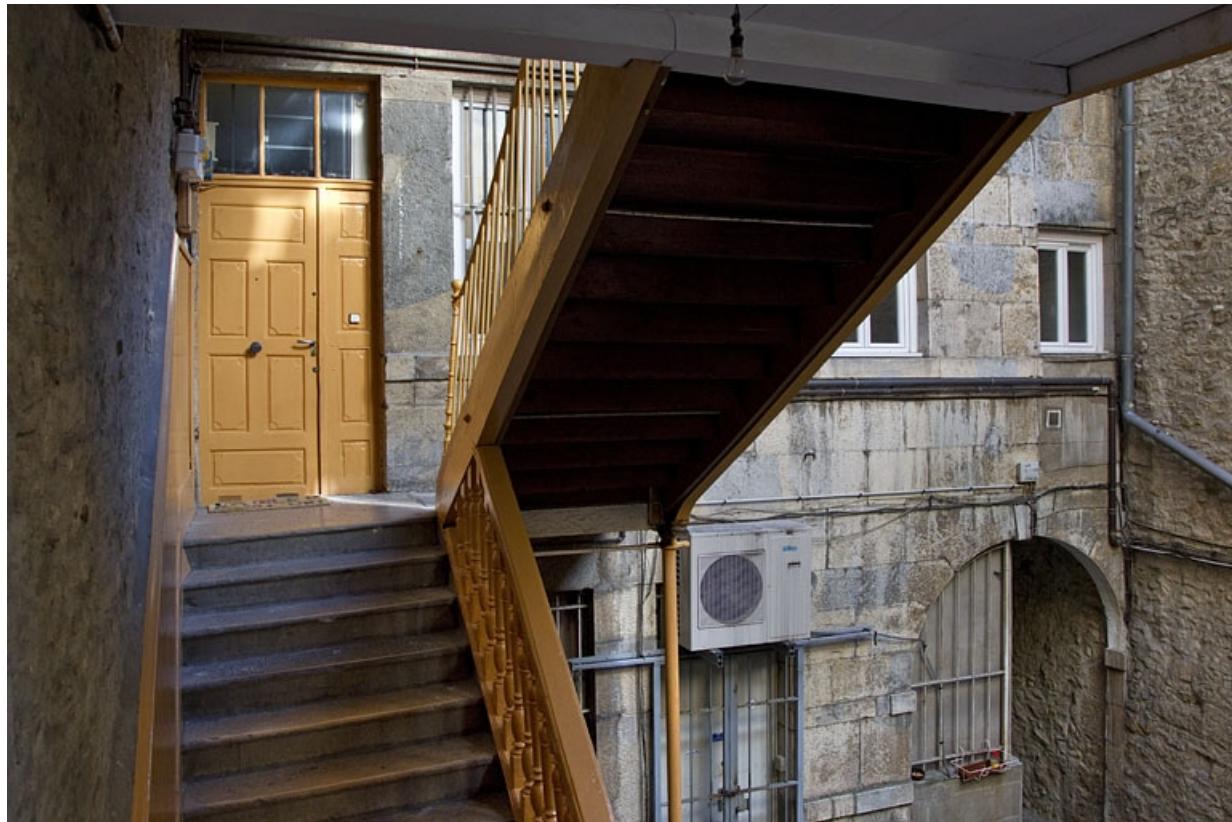
N° de l'illustration : 20122500354NUC2A

Logis principal : vue de l'intérieur de l'escalier à cage ouverte et de la porte d'entrée de l'appartement du premier étage.
25, Besançon, 5 rue Bersot, lieudit : îlot Proudhon

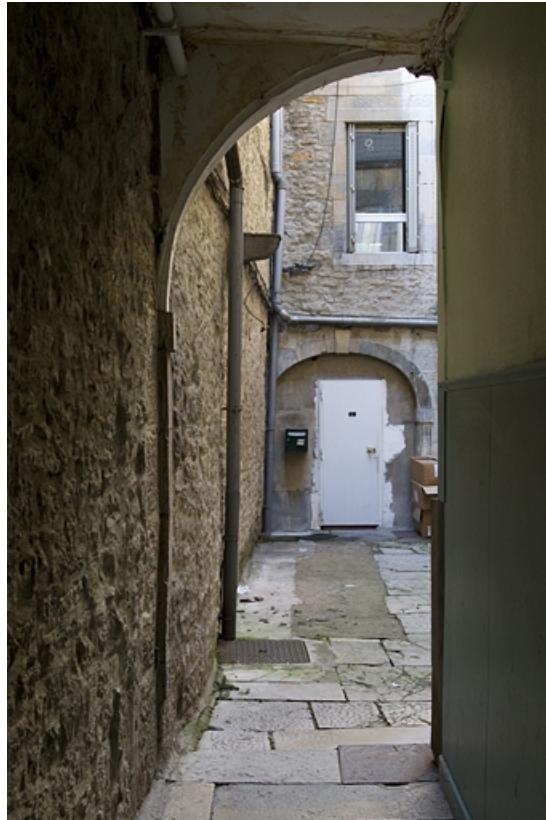
N° de l'illustration : 20122500356NUC2A

Logis secondaire : détail du porte cochère depuis le couloir du logis principal.

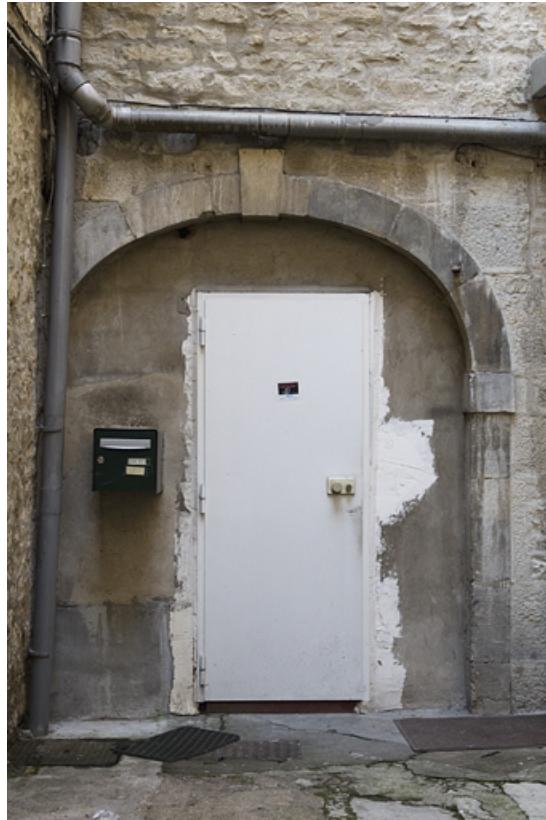
N° de l'illustration : 20122500350NUC2A

Logis secondaire, façade sur cour : détail de la porte cochère murée.

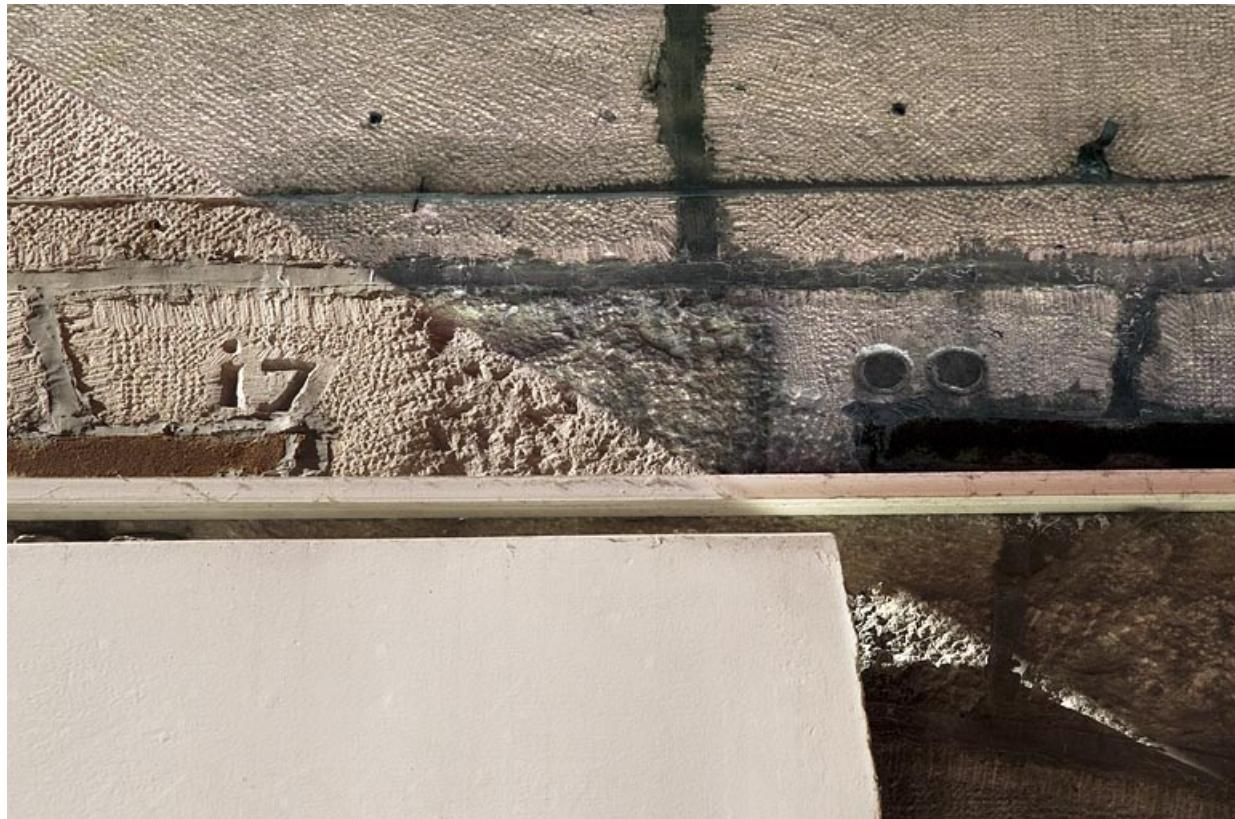
N° de l'illustration : 20122500358NUC2A

Façade antérieure : détail du chronogramme au-dessus de l'entrée.
