## MAISON

Bourgogne-Franche-Comté, Doubs  
Besançon  
îlot Proudhon - 33 rue Bersot

Dossier IA25000599 réalisé en 1996 revu en  
2009

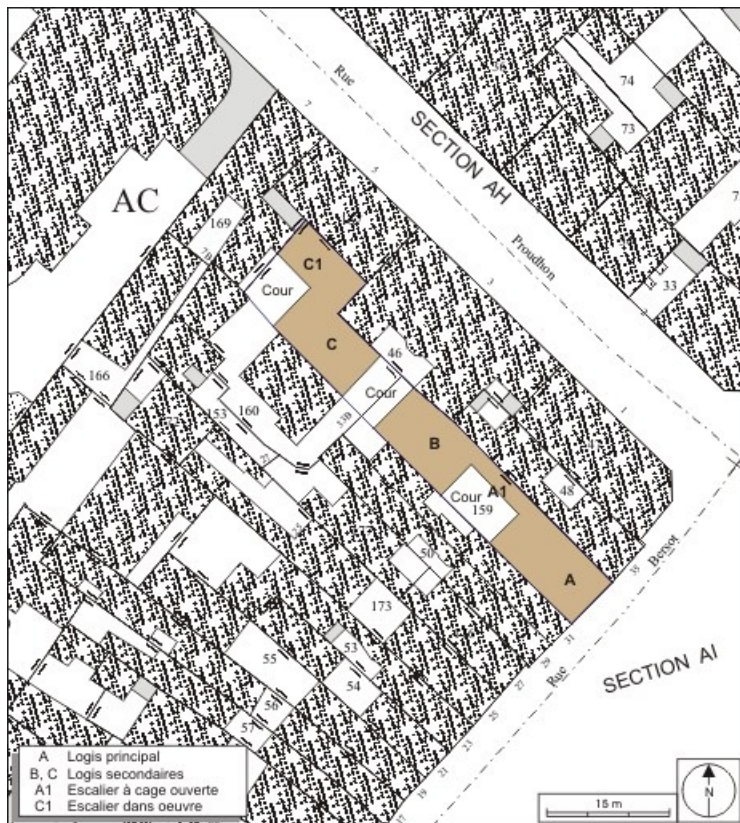
N° de l'illustration : 20102500037NUDA

**Plan masse et de situation. Extrait du plan cadastral, 1974, section AC.**  
25, Besançon, 33 rue Bersot, lieudit : îlot Proudhon

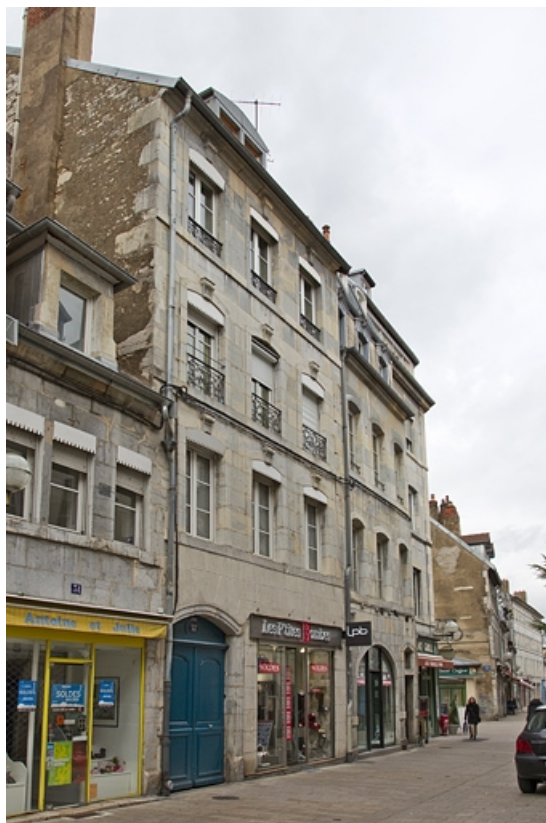
N° de l'illustration : 20122500363NUC2A

**Vue d'ensemble du logis principal de trois quarts gauche.**

Le logis principal a été construit dans la 1ère moitié du 18e siècle et surélevé d'un étage sur rue et de deux sur cour probablement aussi au 18e siècle en respectant le style des baies d'origine. Le premier logis secondaire date aussi de la 1ère moitié du 18e siècle. Le second logis de datation incertaine (18e siècle ?) a été surélevé d'un étage au 19e siècle et agrandi d'une aile en retour d'équerre dans la troisième cour. La cage de l'escalier a été fermée par une cloison en bois dans la 2e moitié du 20e siècle.

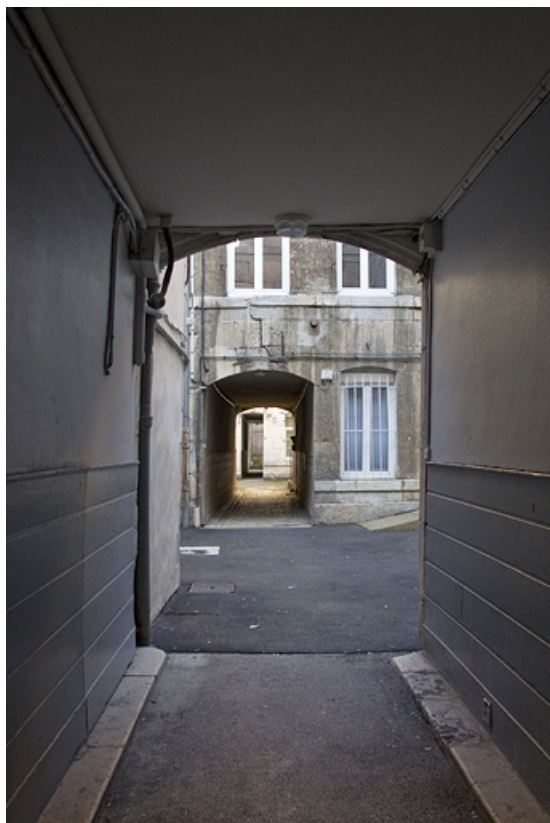
N° de l'illustration : 20122500364NUC2A

**Vue des passages cochers en enfilade.**

Le logis principal à trois étages carrés et le premier logis secondaire, à un étage carré et un de comble, sont distribués par un escalier à cage ouverte en charpente. Un passage cocher latéral les traverse. Le deuxième logis secondaire au fond de la deuxième cour est en revanche distribué par un couloir latéral et un escalier dans-oeuvre à jour central. L'ensemble des caves sont voûtées d'arêtes. Il subsiste l'escalier extérieur de la cave du troisième logis.

On ne comprend plus guère actuellement l'utilité du grand passage cocher traversant les deux premiers logis, mais la présence d'une entrée secondaire potentielle de l'édifice a probablement été bouleversée par la création à proximité de la rue Proudhon entre 1871 et 1873.

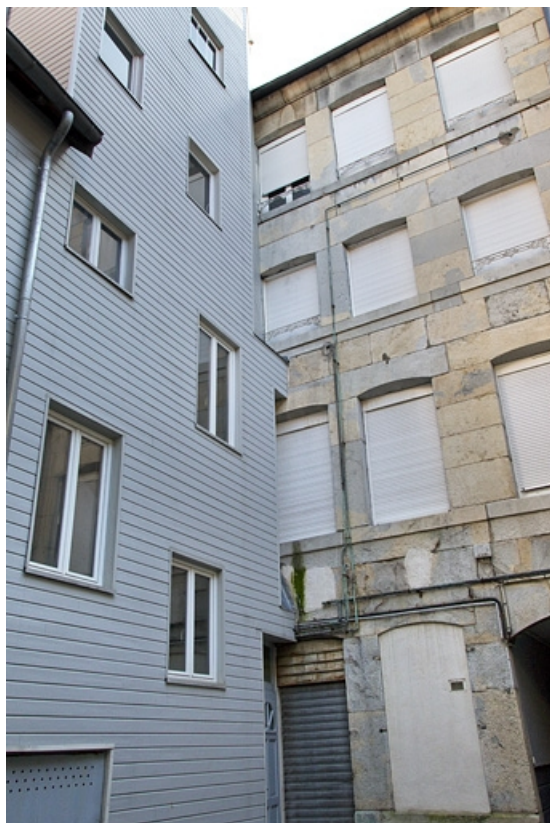
N° de l'illustration : 20122500365NUC2A

**Détail de la façade postérieure du logis principal et de la paroi extérieure de la cage d'escalier.**

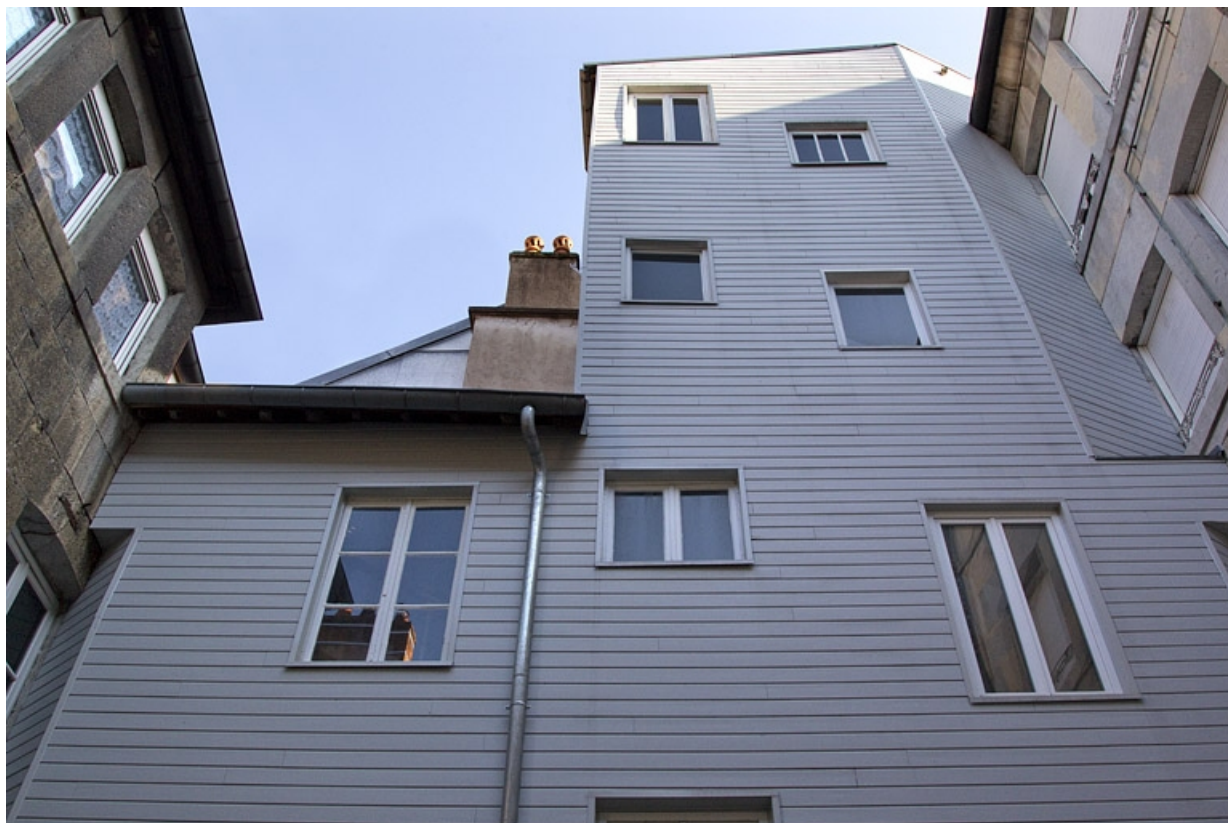
N° de l'illustration : 20122500366NUC2A

**Détail de la paroi extérieure de la cage d'escalier.**

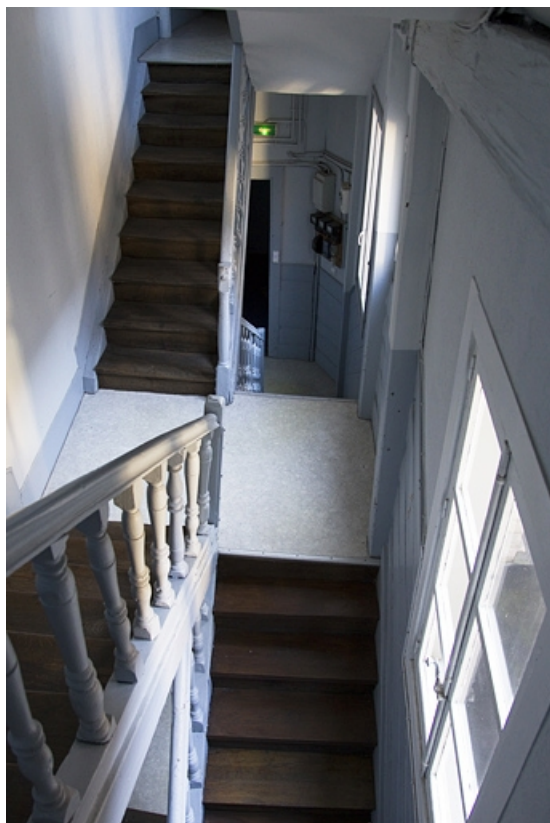
N° de l'illustration : 20122500367NUC2A

**Détail de l'intérieur de l'escalier à cage ouverte.**

**Escaliers :** escalier de distribution extérieur, escalier symétrique, cage ouverte en charpente; escalier dans-oeuvre, escalier tournant à retours avec jour, en charpente

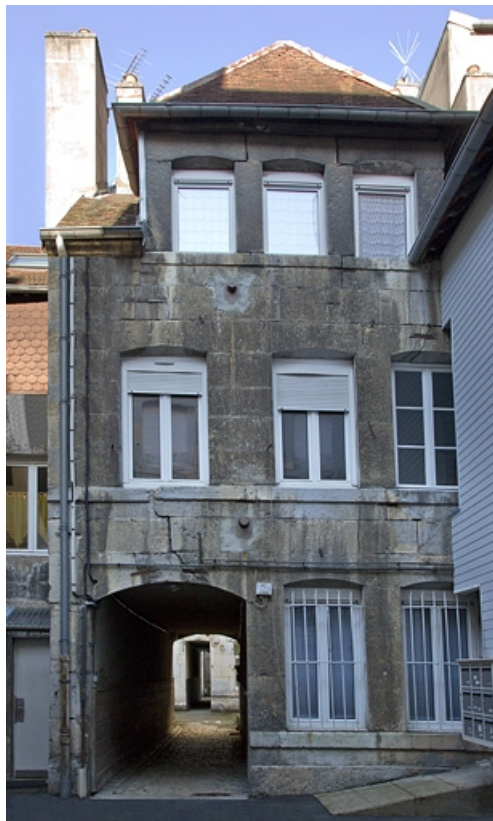
N° de l'illustration : 20122500368NUC2A

**Vue d'ensemble de la façade antérieure du premier logis secondaire.**

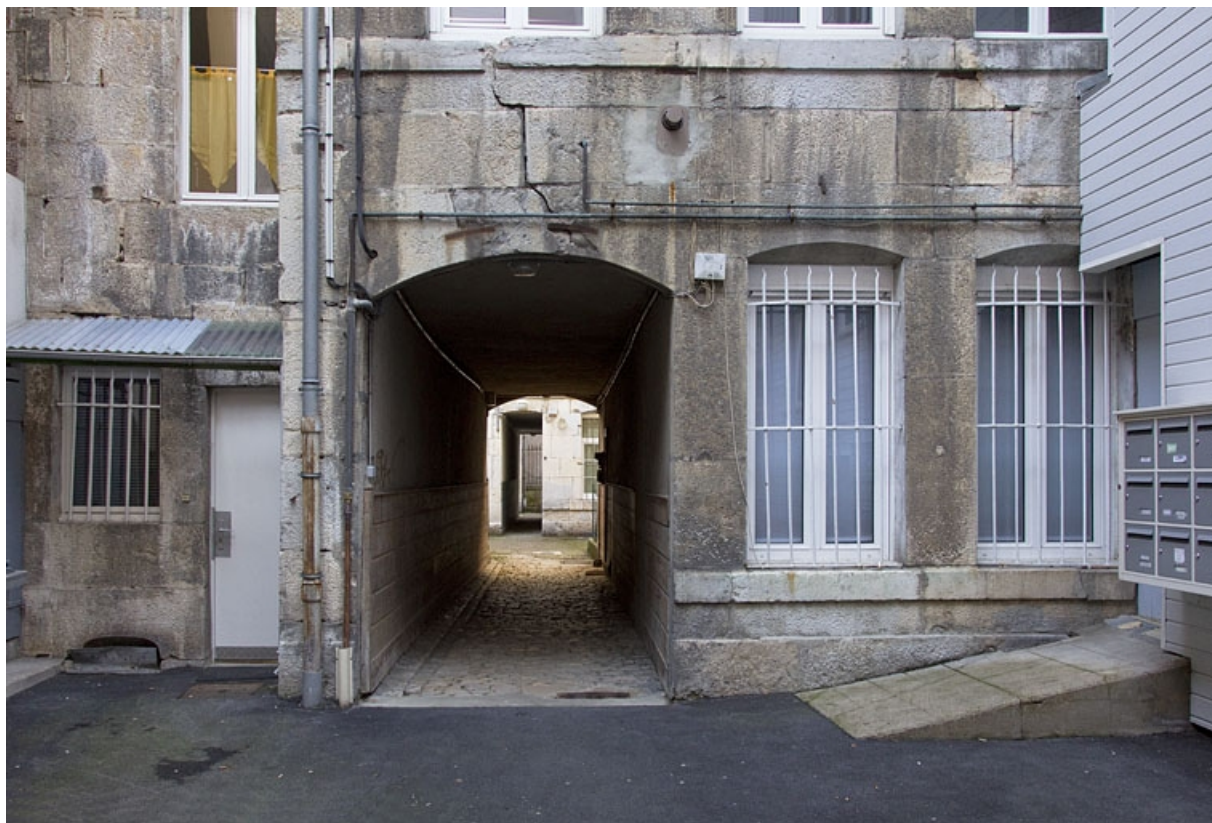
N° de l'illustration : 20122500370NUC2A

**Premier logis secondaire : détail du passage cocher.**

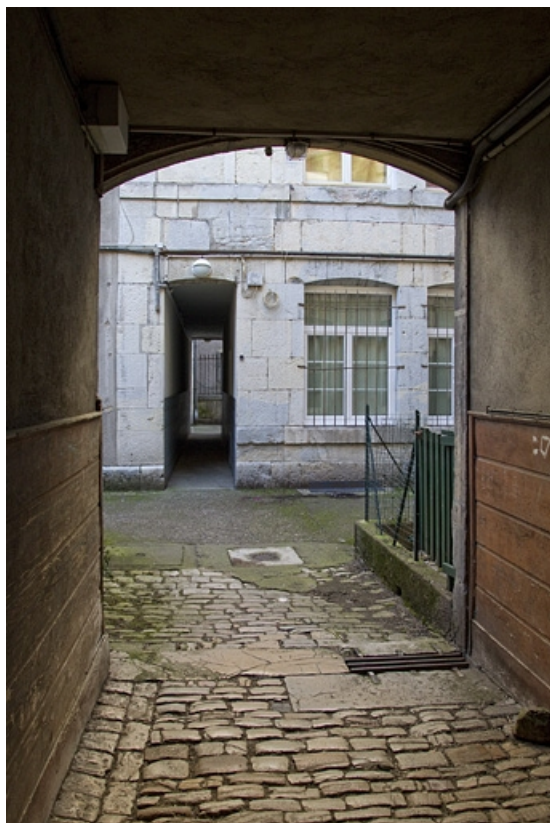
N° de l'illustration : 20122500371NUC2A

**Deuxième logis secondaire : détail du couloir depuis le passage cocher du premier logis secondaire.**  
25, Besançon, 33 rue Bersot, lieudit : îlot Proudhon

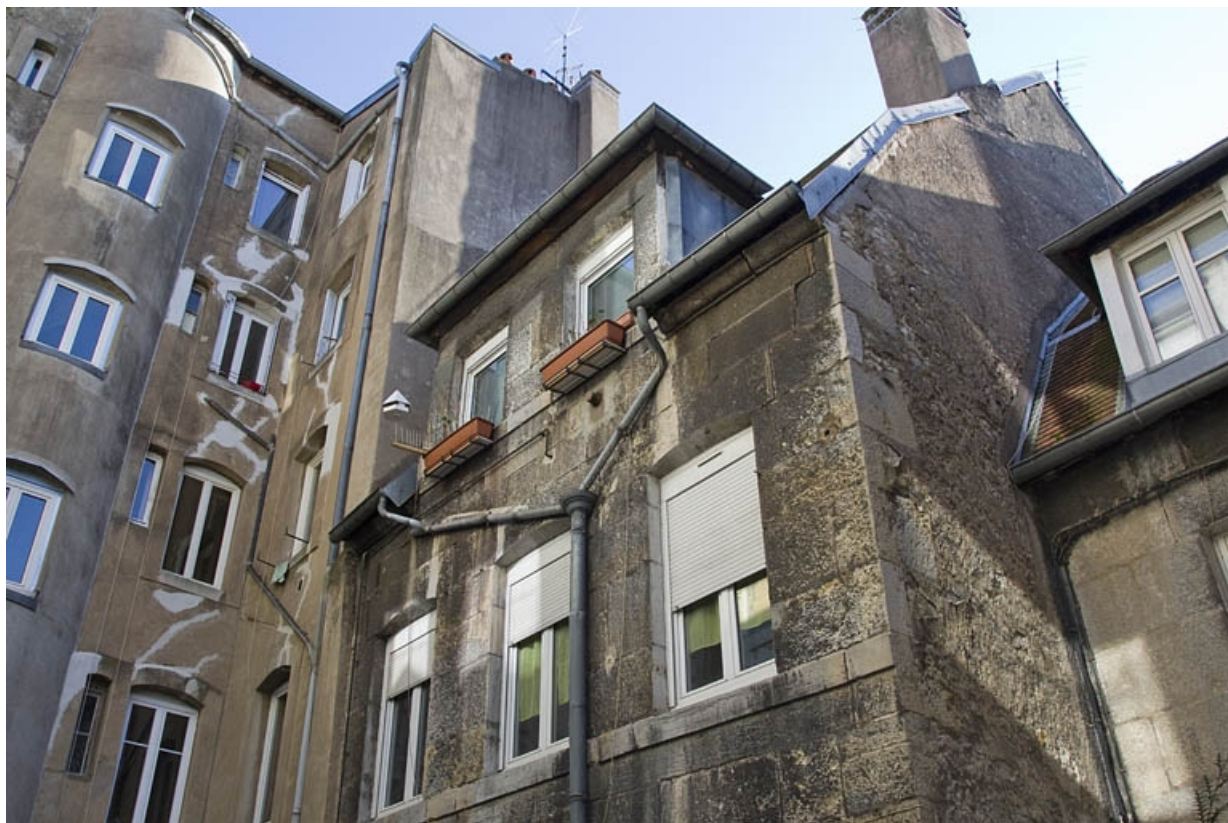
N° de l'illustration : 20122500373NUC2A

**Deuxième cour : façade postérieure du premier logis secondaire.**

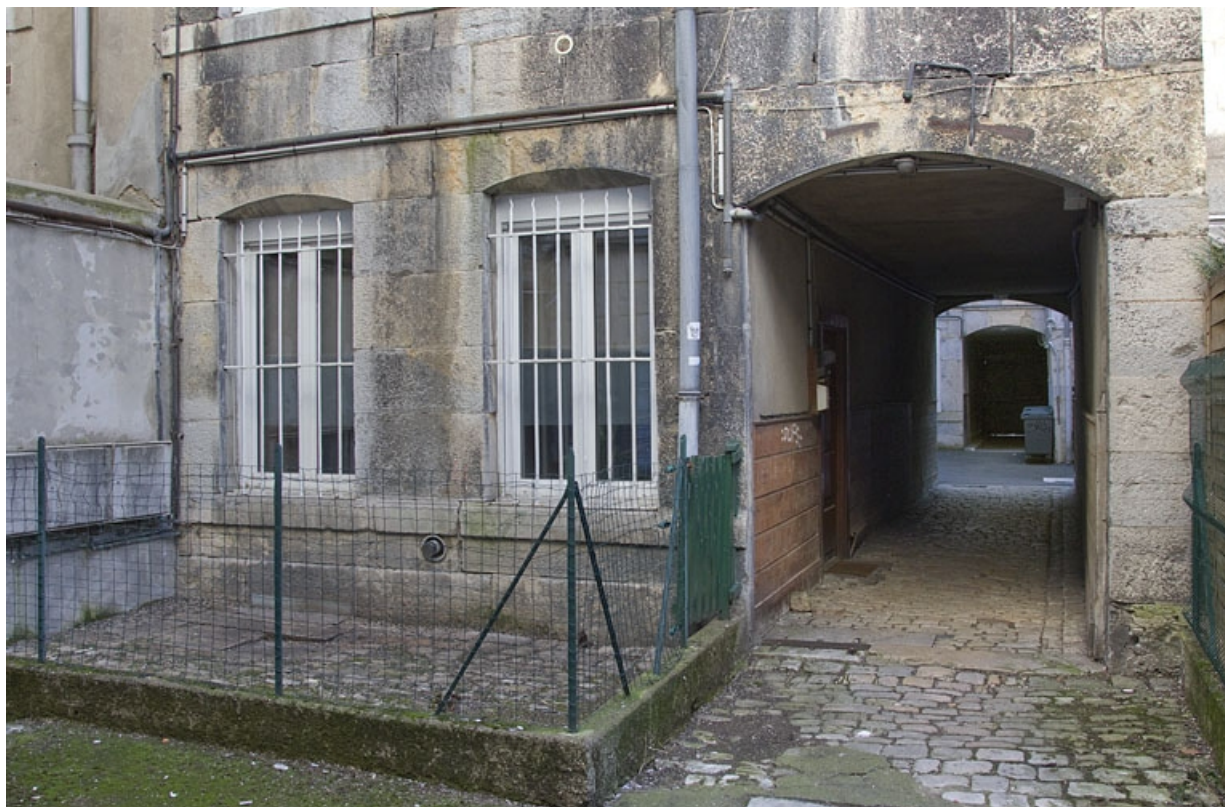
N° de l'illustration : 20122500374NUC2A

**Deuxième cour, façade postérieure du premier logis secondaire : détail du rez-de-chaussée.**

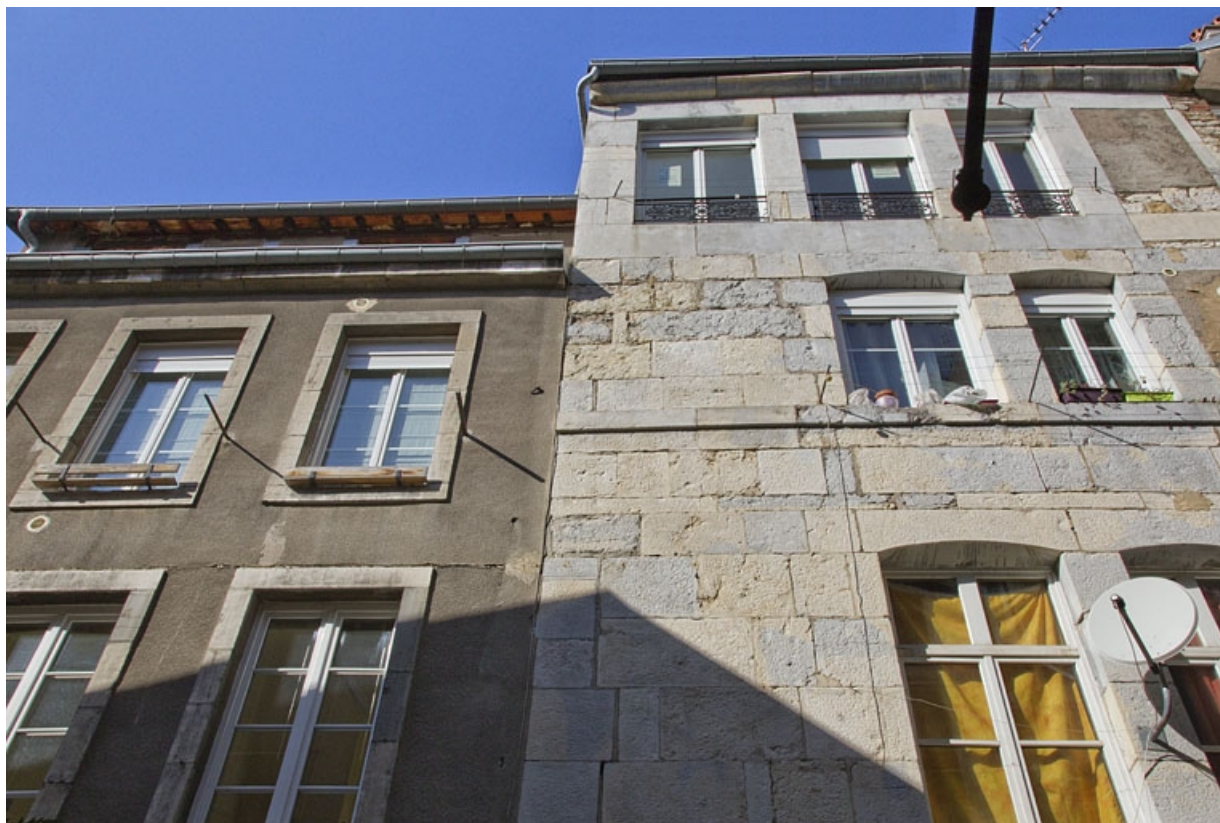
N° de l'illustration : 20122500376NUC2A

**Deuxième logis secondaire : détail de la partie supérieure de la façade postérieure.**

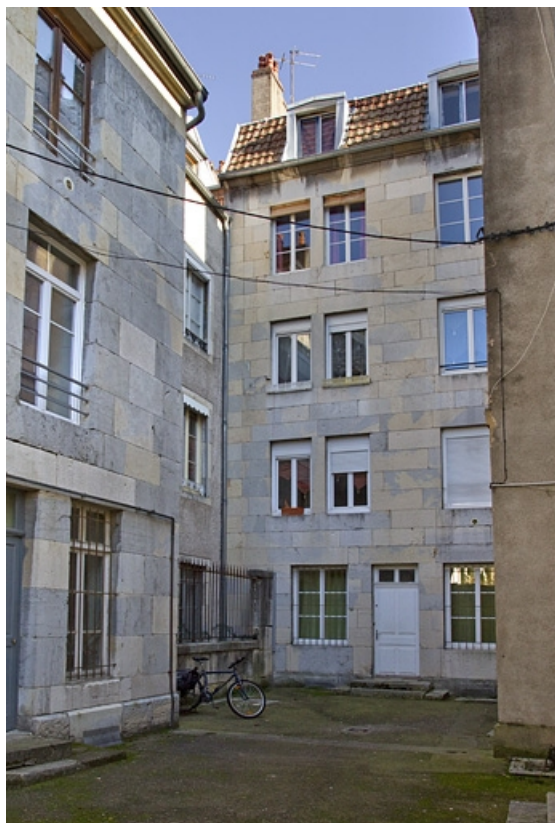
N° de l'illustration : 20122500377NUC2A

**Deuxième logis secondaire, troisième cour : aile contenant l'escalier dans oeuvre.**

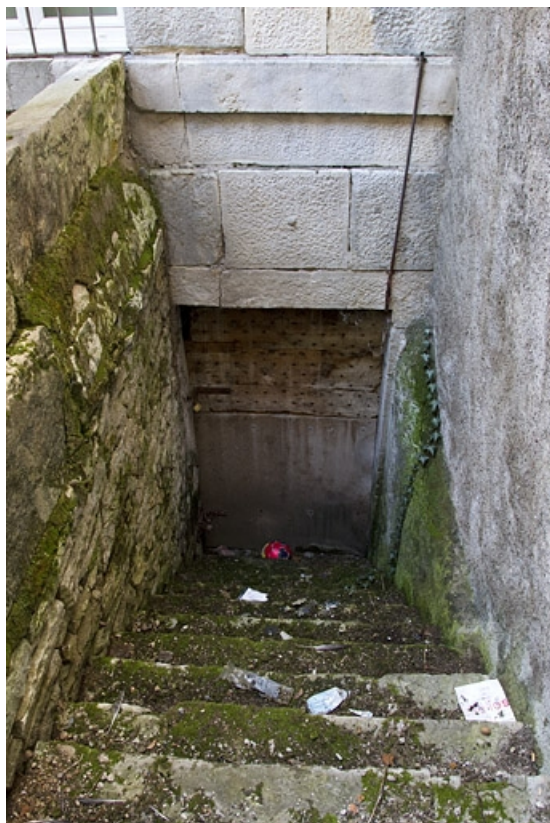
N° de l'illustration : 20122500375NUC2A

**Détail de l'entrée de cave du deuxième logis secondaire.**
