HÔTEL MARESCHAL

Bourgogne-Franche-Comté, Doubs
Besançon
îlot Porte Rivotte - 19 rue Rivotte

Dossier IA25000617 réalisé en 1996 revu en 2009

Auteur(s) : Christiane Roussel

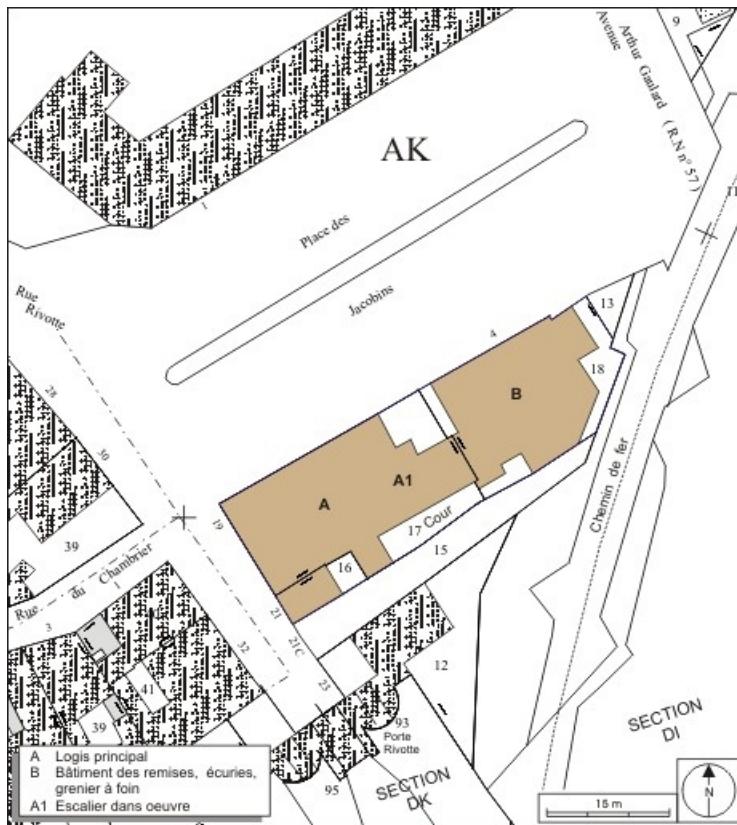
N° de l'illustration : 20102500084NUDA

Plan masse et de situation. Extrait du plan cadastral, 1974, section AK.

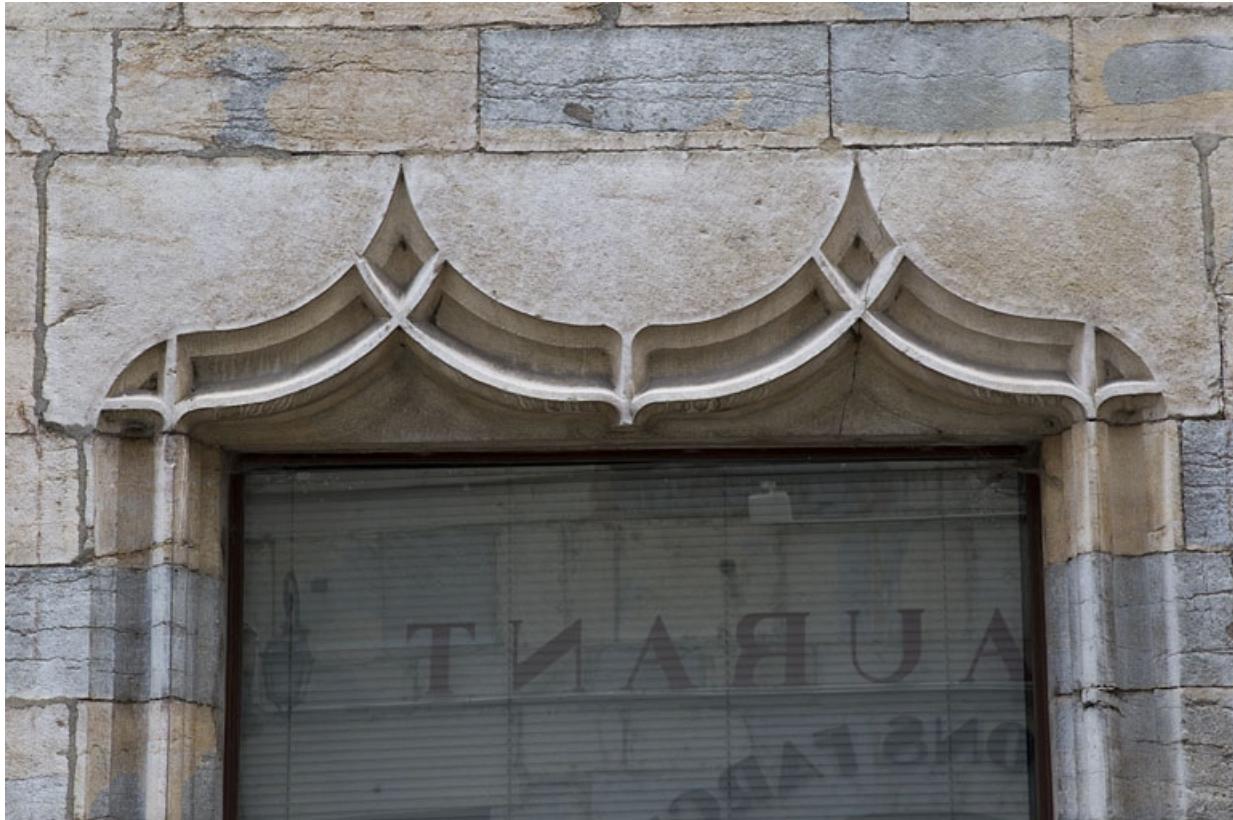
N° de l'illustration : 20112501699NUC2A

Façade antérieure : détail de l'arc en accolade de la baie à gauche l'ancienne entrée.

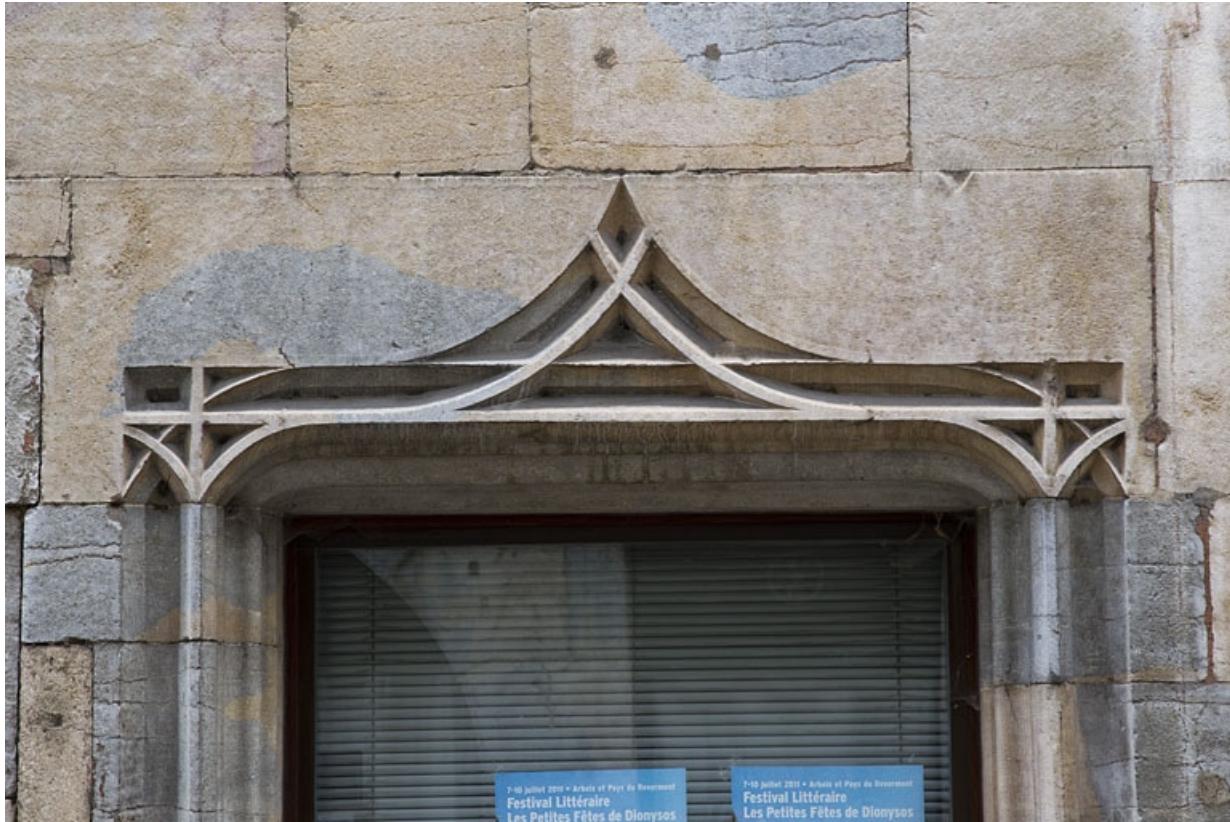
N° de l'illustration : 20112501700NUC2A

Façade antérieure : détail de l'arc en accolade de l'ancienne entrée.

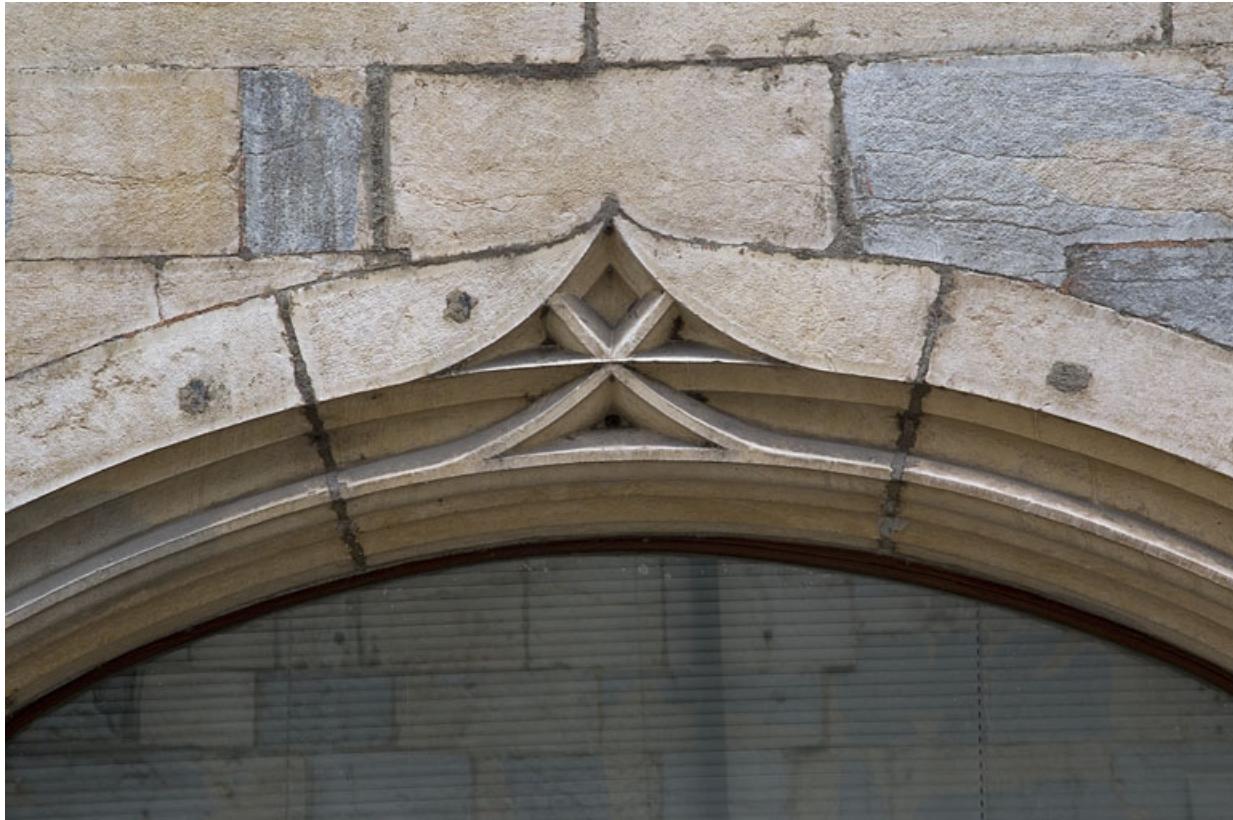
N° de l'illustration : 20112501701NUC2A

Façade antérieure : détail de l'arc en accolade de l'ancienne arcade boutiquière.

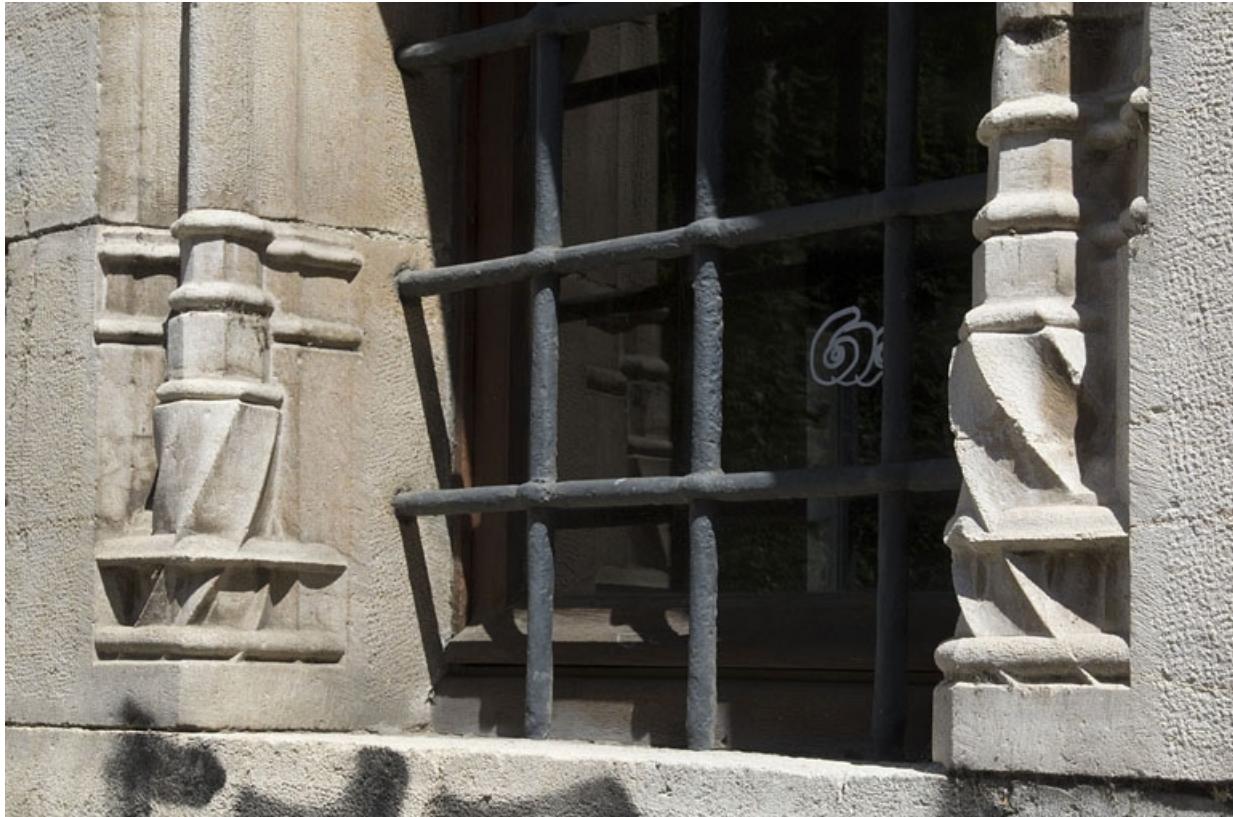
N° de l'illustration : 20112501715NUC2A

Façade antérieure, fenêtre au-dessus de l'entrée de cave : détail des bases prismatiques.

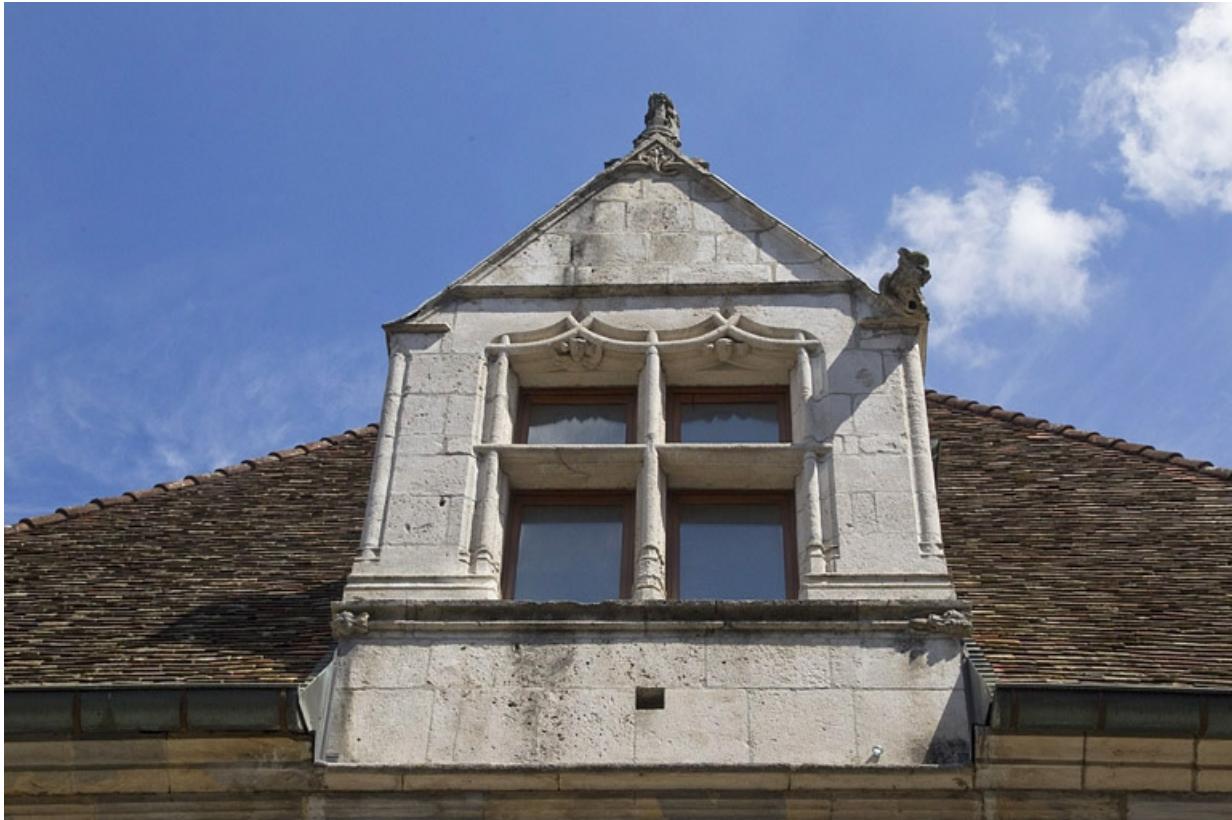
N° de l'illustration : 20112501713NUC2A

Façade antérieure, lucarne : vue d'ensemble.

La lucarne donnant sur la rue Rivotte est décorée d'une gargouille en forme de tête de lion, d'une fleur dans le pignon, d'une tête d'ange et d'une tête d'homme dans les deux accolades ; la petite fenêtre du premier étage est coiffée d'un bandeau recourbé aux extrémités où se trouvent deux têtes d'animaux fantastiques.

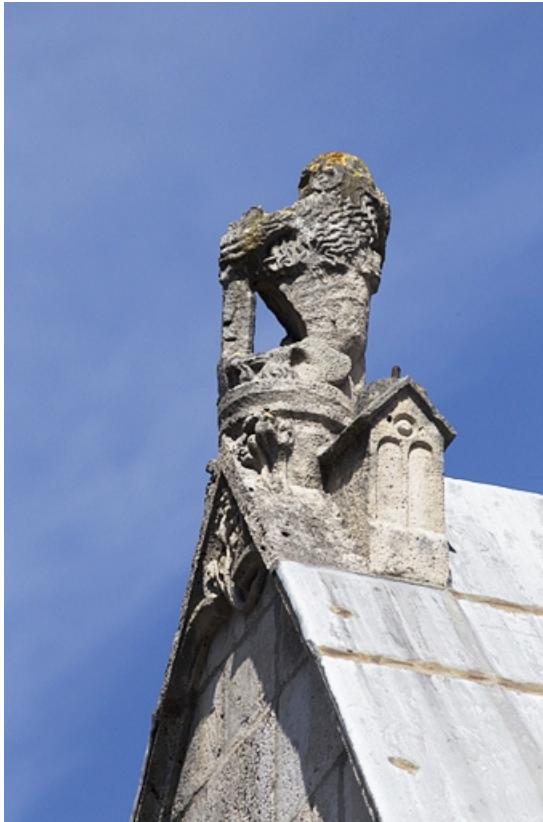
N° de l'illustration : 20112501706NUC2A

Façade antérieure, lucarne : détail de la sculpture ornant le pignon, de profil.

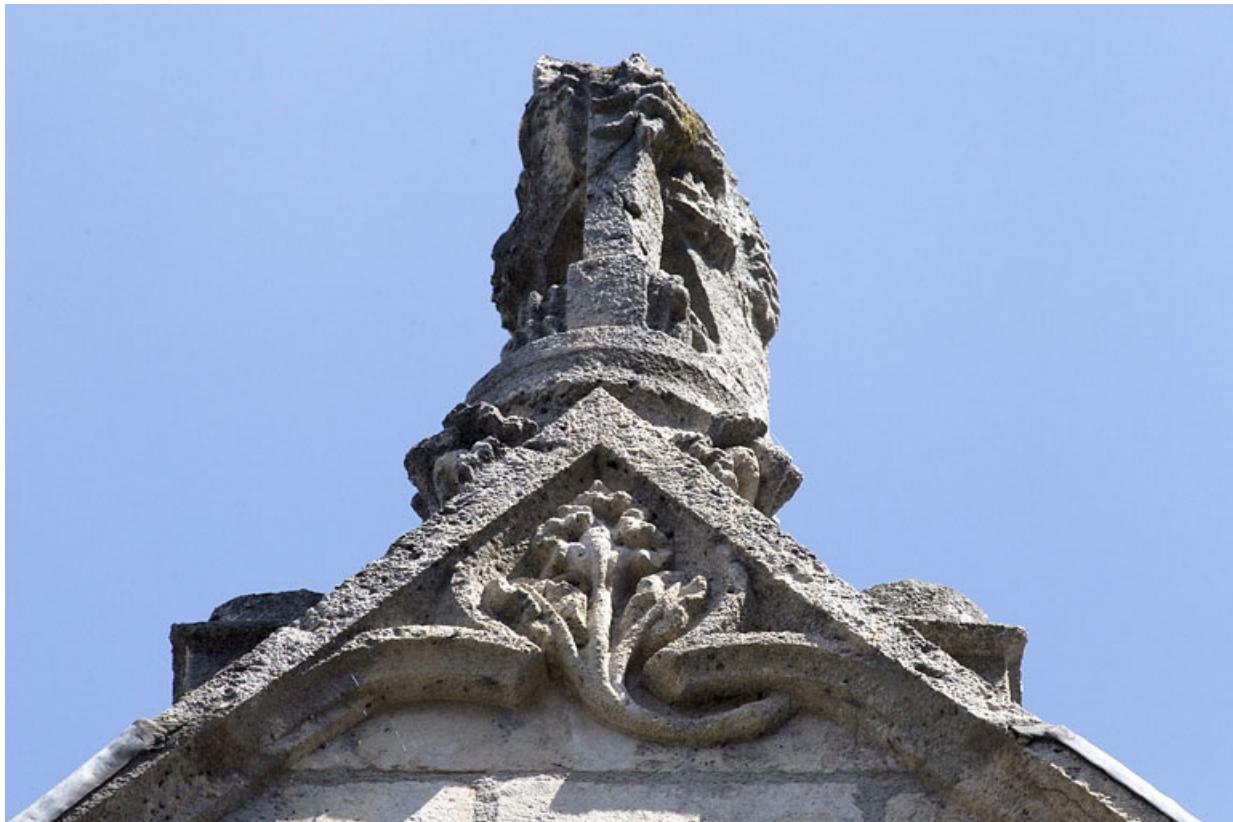
N° de l'illustration : 20112501708NUC2A

Façade antérieure, lucarne : détail de la sculpture ornant la pignon, de face.

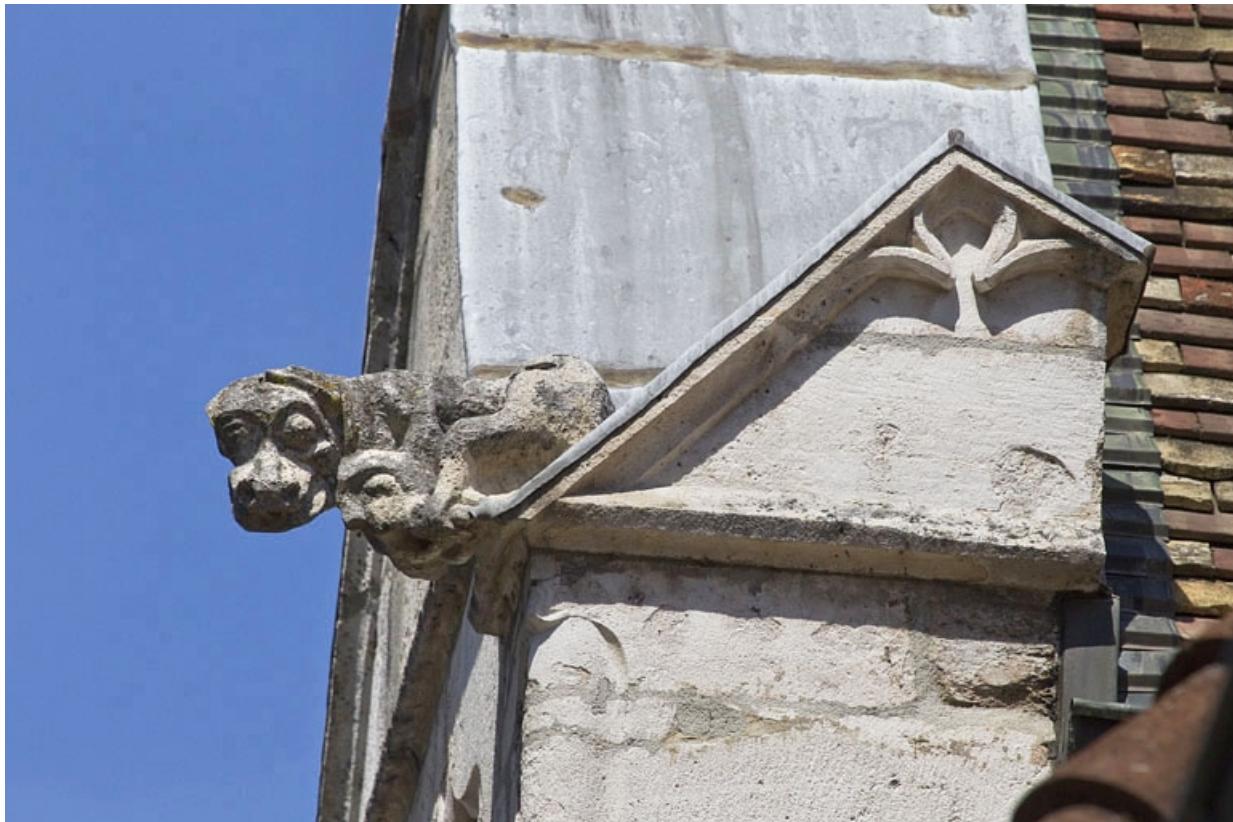
N° de l'illustration : 20112501707NUC2A

Façade antérieure, lucarne : détail d'une gargouille.

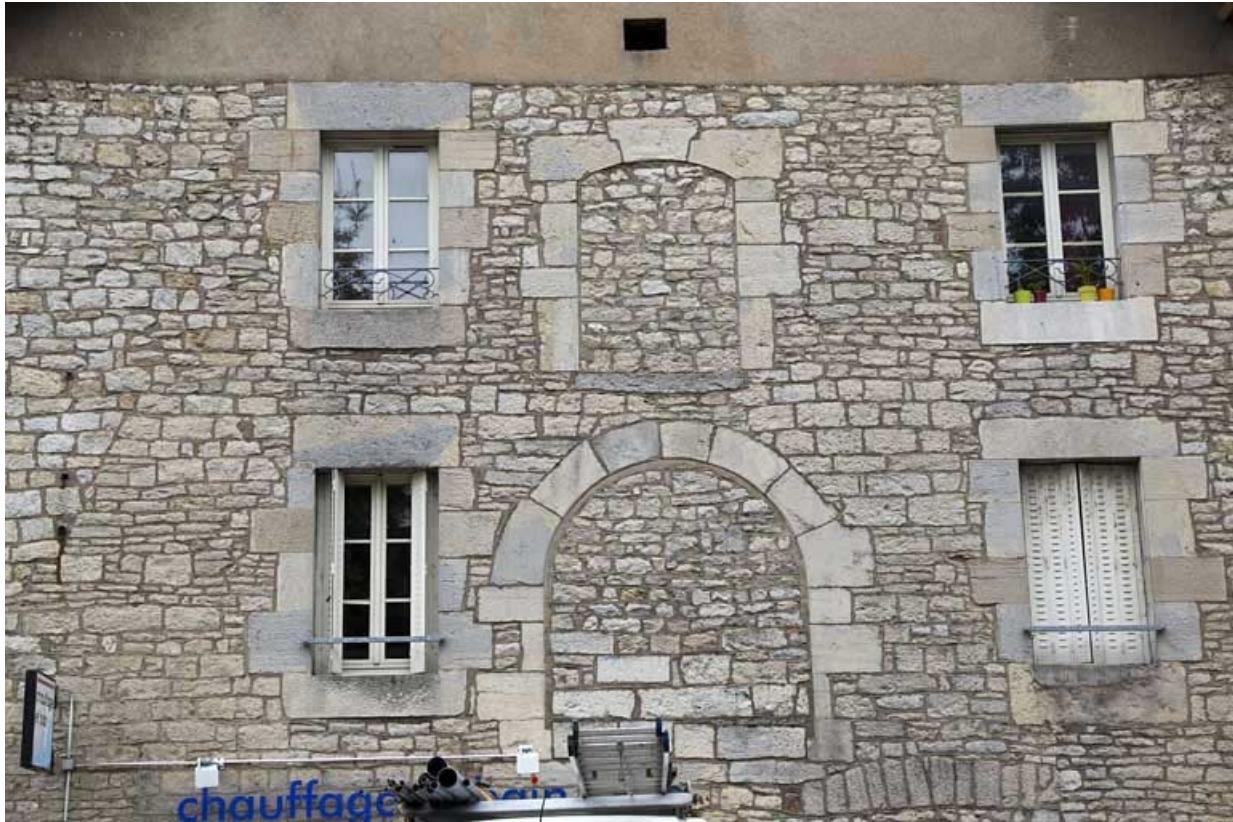
N° de l'illustration : 20112501696NUC2A

Bâtiment des remises et écuries : détail de la façade antérieure.

L'hôtel, à un étage carré et un de comble, est bâti sur un sous-sol voûté en berceau. Il possède une façade principale en pierre de taille et le reste en moellon ou enduit. Les dépendances (anciennes écuries et remises), en moellon, possèdent sur la façade principale deux grandes baies en plein cintre superposées murées, correspondant vraisemblablement aux anciens greniers à foin.

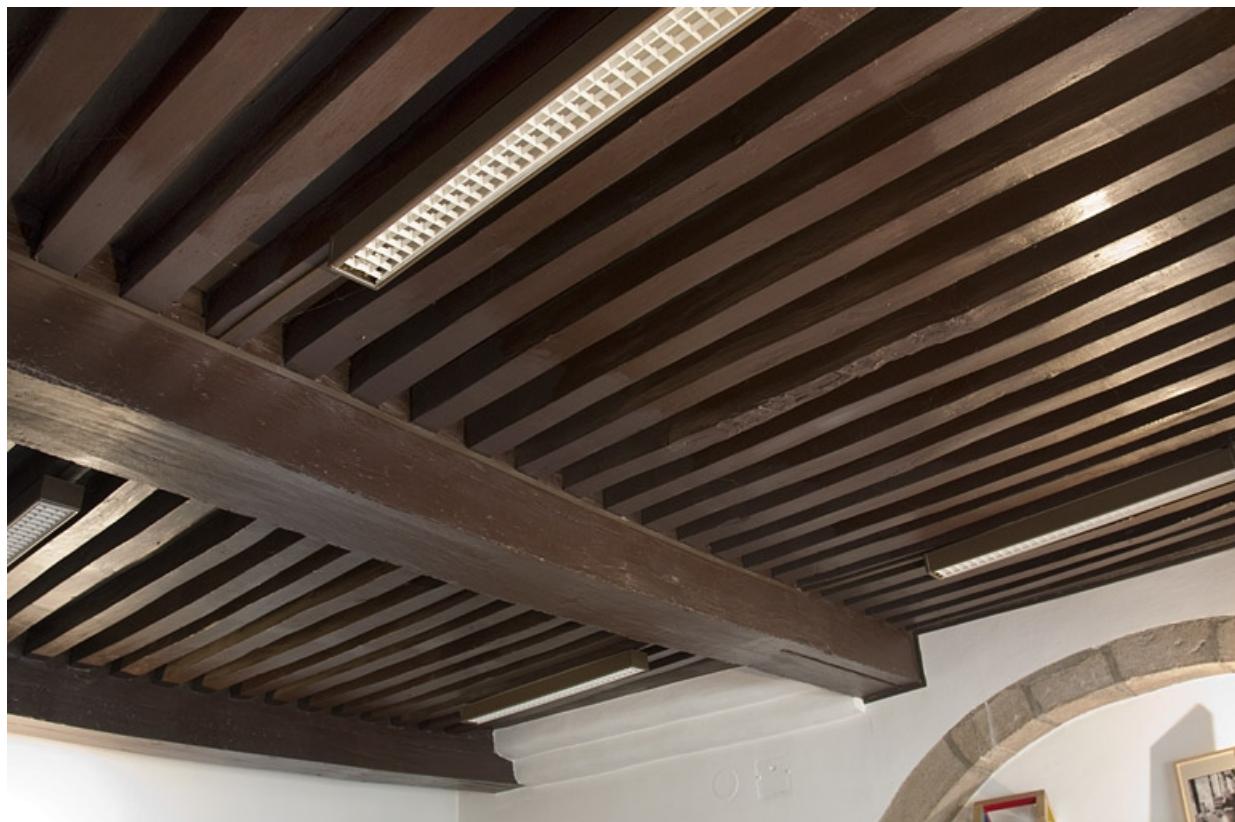
N° de l'illustration : 20112501722NUC2A

Intérieur, rez-de-chaussée : détail d'un plafond à la française.

Malgré des transformations, l'hôtel conserve encore une façade principale du début du 16e siècle et un ensemble de plafonds à la française couvrant le rez-de-chaussée et l'étage.
