## HÔTEL MARESCHAL

Bourgogne-Franche-Comté, Doubs  
Besançon  
îlot Porte Rivotte - 19 rue Rivotte

Dossier IA25000617 réalisé en 1996 revu en  
2009

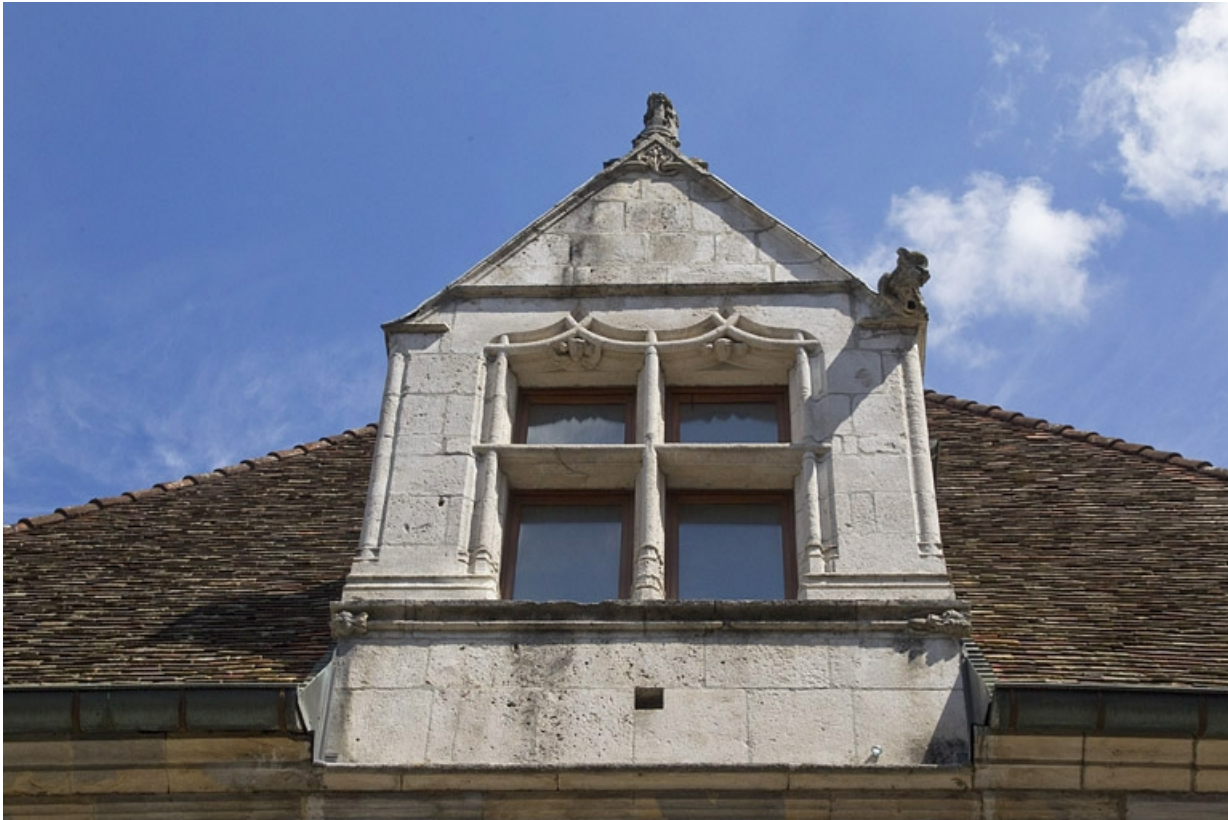
N° de l'illustration : 20112501713NUC2A

**Façade antérieure, lucarne : vue d'ensemble.**

La lucarne donnant sur la rue Rivotte est décorée d'une gargouille en forme de tête de lion, d'une fleur dans le pignon, d'une tête d'ange et d'une tête d'homme dans les deux accolades ; la petite fenêtre du premier étage est coiffée d'un bandeau recourbé aux extrémités où se trouvent deux têtes d'animaux fantastiques.

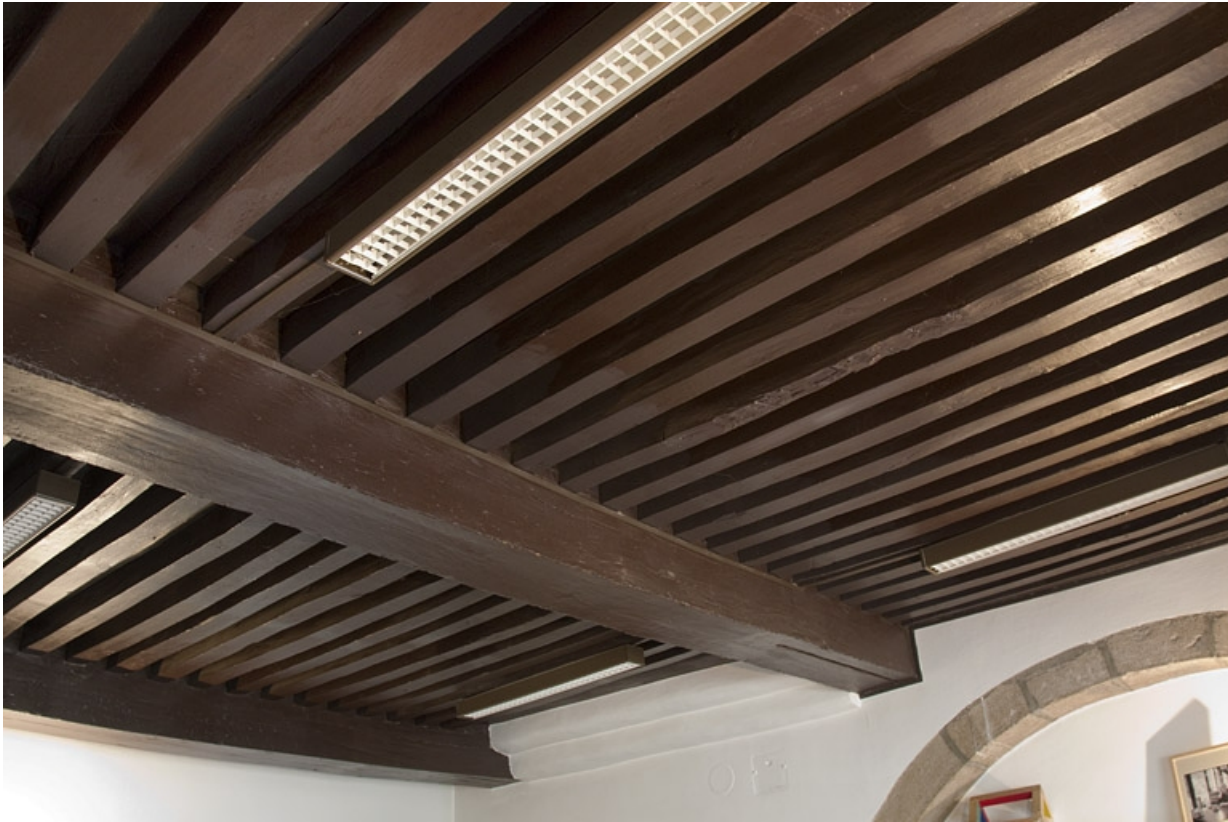
N° de l'illustration : 20112501722NUC2A

**Intérieur, rez-de-chaussée : détail d'un plafond à la française.**

Malgré des transformations, l'hôtel conserve encore une façade principale du début du 16e siècle et un ensemble de plafonds à la française couvrant le rez-de-chaussée et l'étage.
