HÔTEL MARESCHAL

Bourgogne-Franche-Comté, Doubs
 Besançon
 îlot Porte Rivotte - 19 rue Rivotte

Dossier IA25000617 réalisé en 1996 revu en
 2009

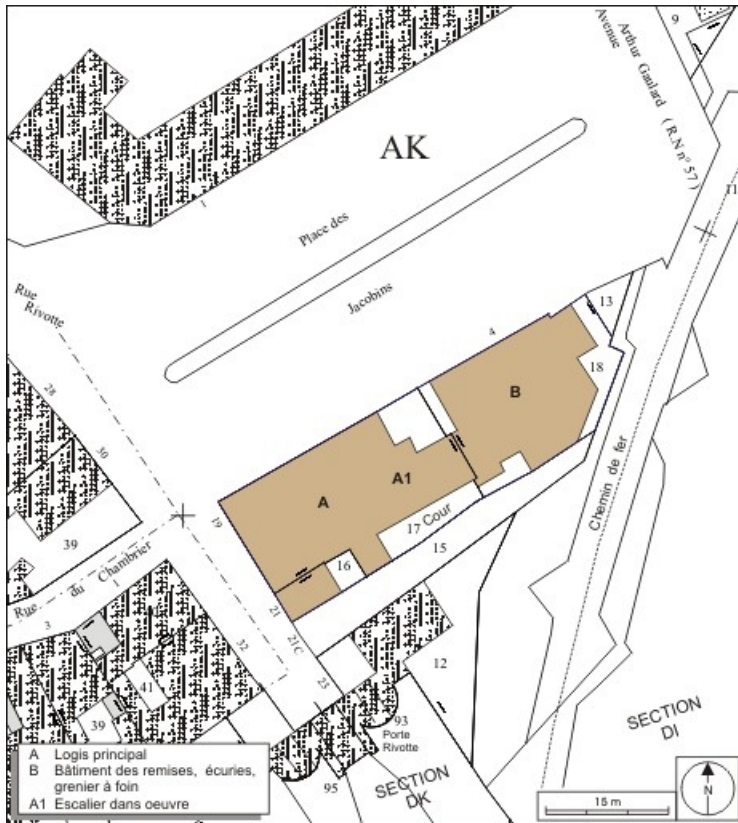
N° de l'illustration : 20102500084NUDA

Plan masse et de situation. Extrait du plan cadastral, 1974, section AK.
25, Besançon, 19 rue Rivotte, lieudit : îlot Porte Rivotte

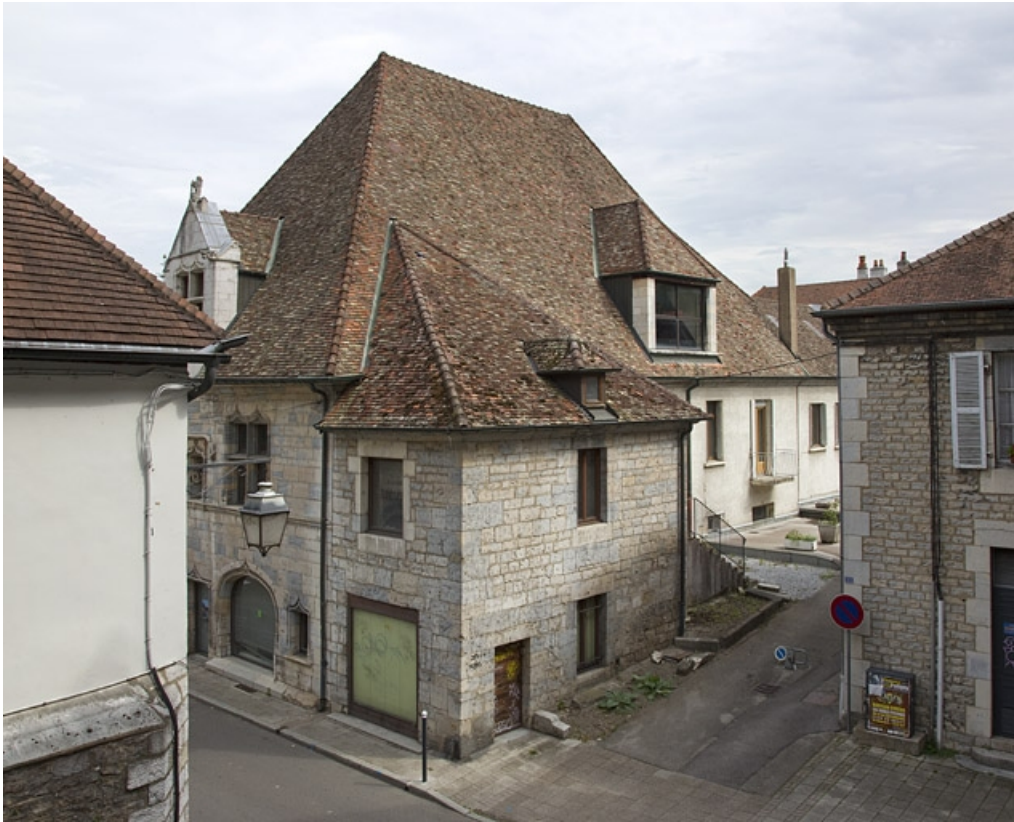
N° de l'illustration : 20112501684NUC2A

Façade rue Rivotte, de trois quarts droit.

L'hôtel, à un étage carré et un de comble, est bâti sur un sous-sol voûté en berceau. Il possède une façade principale en pierre de taille et le reste en moellon ou enduit. Les dépendances (anciennes écuries et remises), en moellon, possèdent sur la façade principale deux grandes baies en plein cintre superposées murées, correspondant vraisemblablement aux anciens greniers à foin.

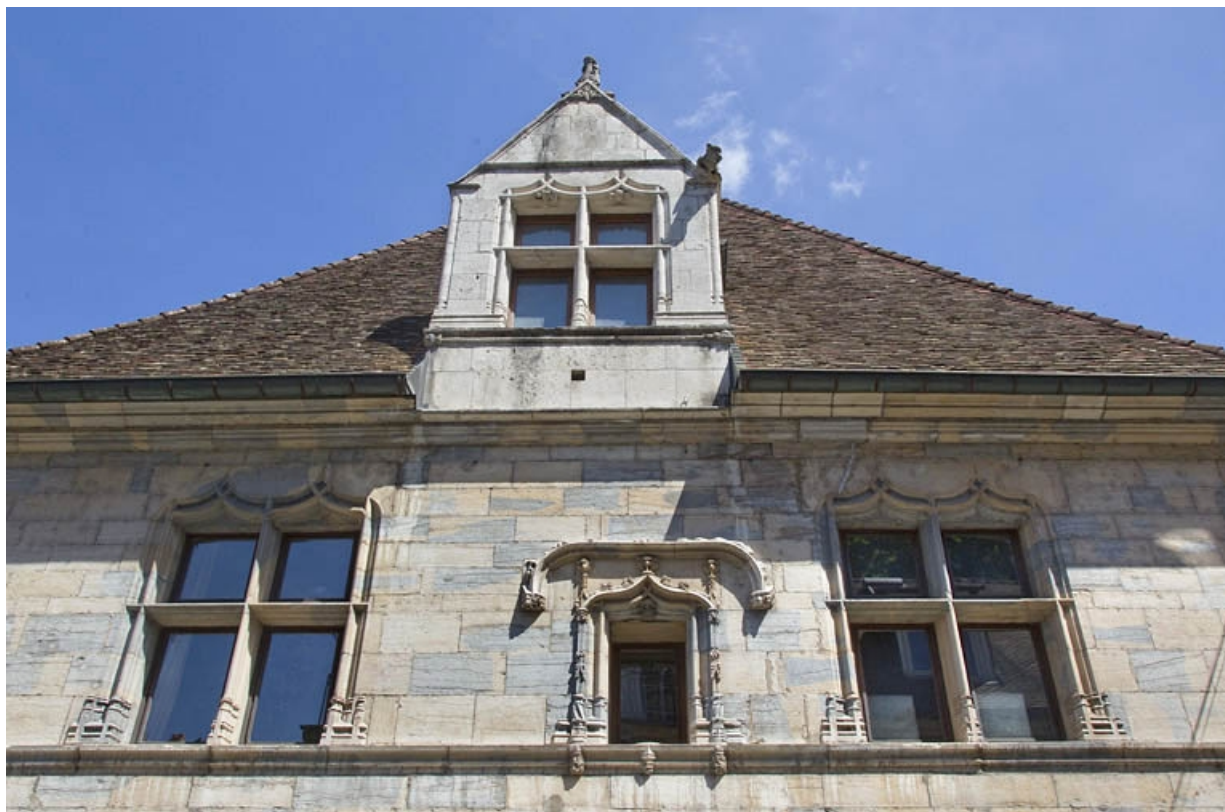
N° de l'illustration : 20112501721NUC2A

Façade antérieure, premier étage et lucarne : vue d'ensemble, de face.

La lucarne donnant sur la rue Rivotte est décorée d'une gargouille en forme de tête de lion, d'une fleur dans le pignon, d'une tête d'ange et d'une tête d'homme dans les deux accolades ; la petite fenêtre du premier étage est coiffée d'un bandeau recourbé aux extrémités où se trouvent deux têtes d'animaux fantastiques.

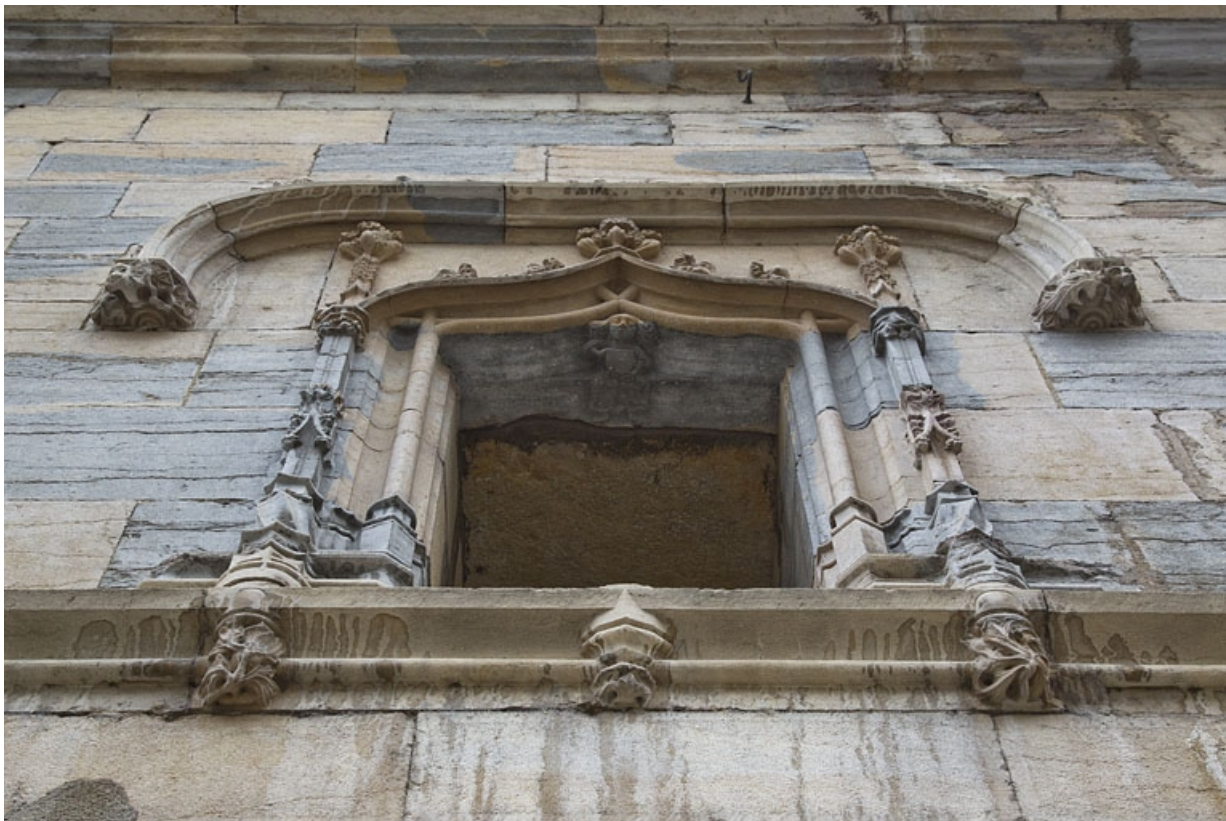
N° de l'illustration : 20112501704NUC2A

Façade antérieure, premier étage : détail de la fenêtre centrale, en contre-plongée.

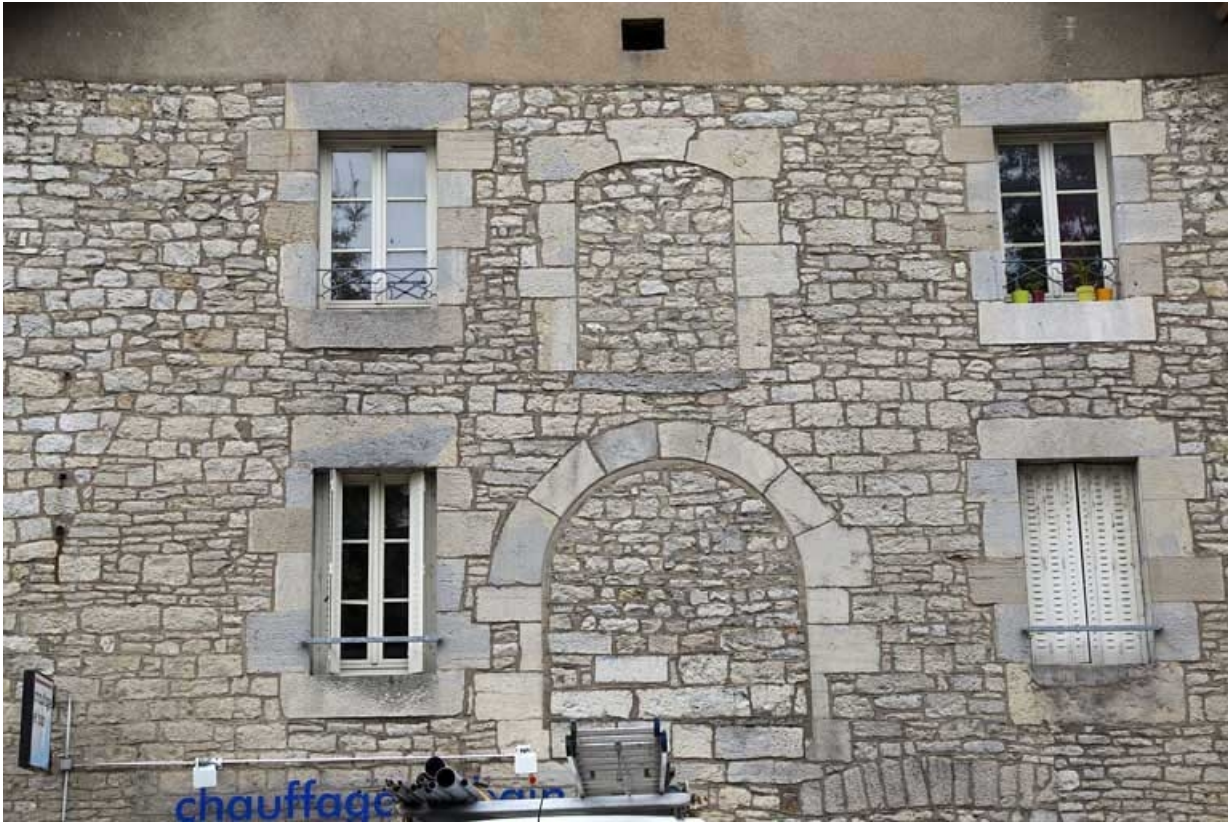
N° de l'illustration : 20112501696NUC2A

Bâtiment des remises et écuries : détail de la façade antérieure.
