MAISON

Bourgogne-Franche-Comté, Doubs
Besançon
îlot Lorraine - 47 rue Bersot

Dossier IA25000628 réalisé en 1996 revu en
2009

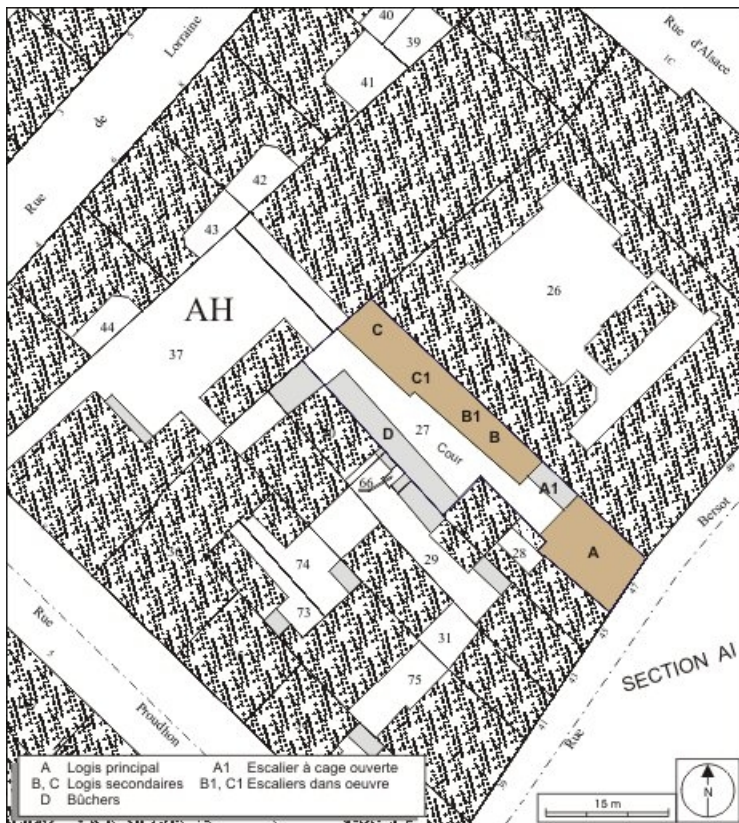
N° de l'illustration : 20102500072NUDA

Plan masse et de situation. Extrait du plan cadastral, 1974, section AH.
25, Besançon, 47 rue Bersot, lieudit : îlot Lorraine

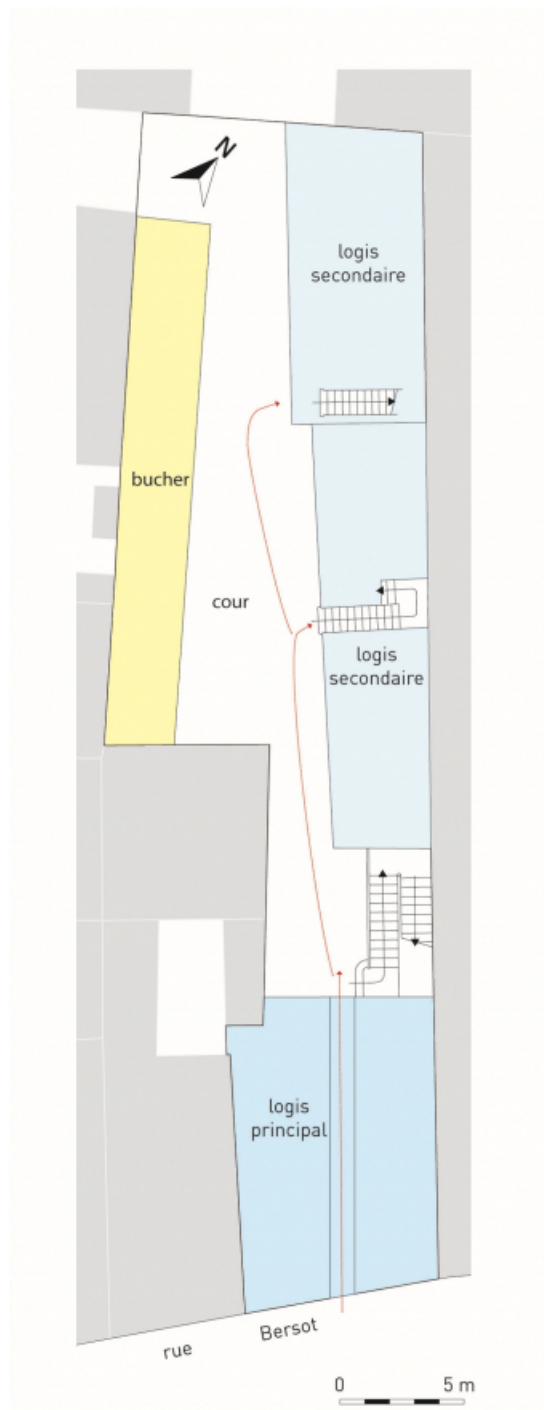
N° de l'illustration : 20132500395NUDA

Disposition du bâti et des escaliers à l'intérieur du fonds.

La maison est constituée d'un logis principal sur rue et de deux logis secondaires accolés situés le long de la limite droite de la parcelle. Elle est distribuée par un couloir en position centrale, et un escalier à cage ouverte situé entre les deux premiers logis. Le logis principal, bâti sur deux caves plafonnées, est à un étage carré et un de comble. Le premier logis secondaire, bâti sur une cave voûtée en berceau, est à deux étages carrés, le deuxième logis secondaire possédant trois étages carrés. L'édifice est en pierre de taille, sauf la façade postérieure du logis principal et le deuxième logis secondaire en moellon. Le long de la limite parcellaire gauche se trouvent des bûchers à claire-voie de bois.

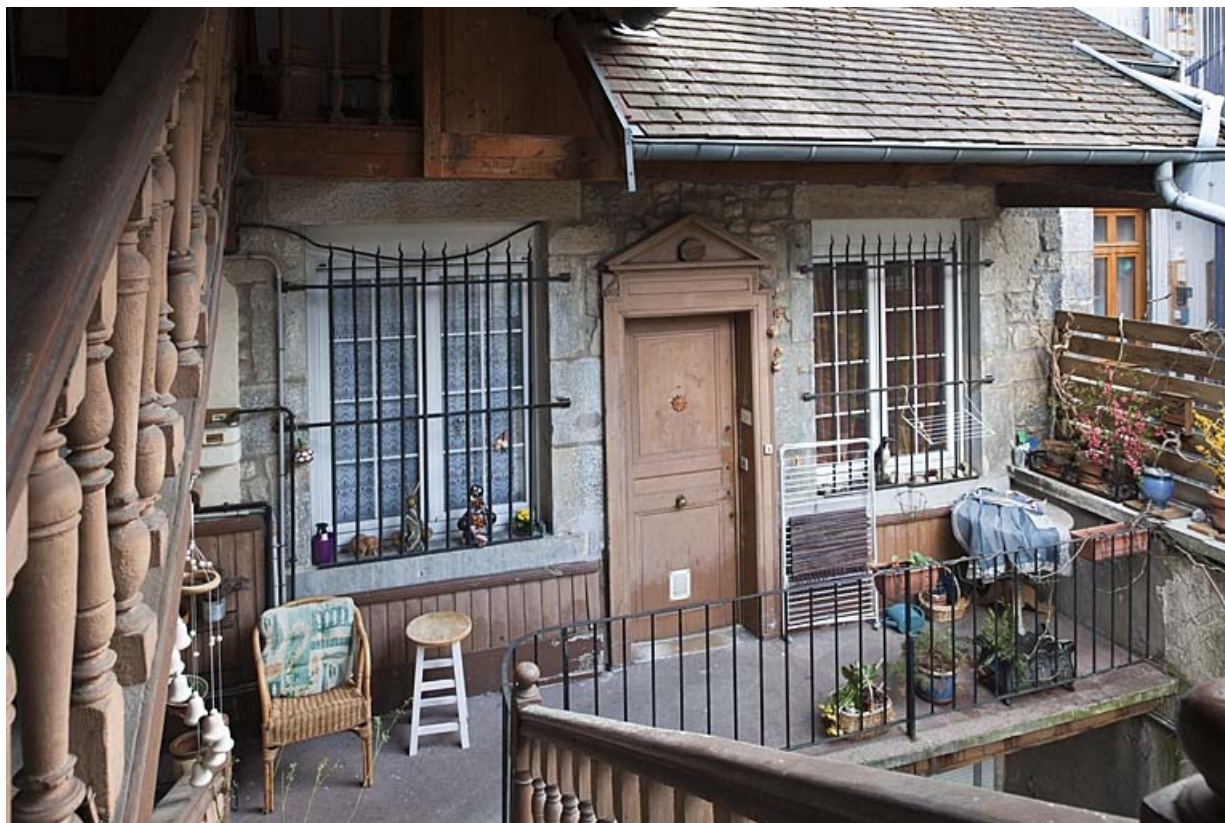
N° de l'illustration : 20112500049NUC4A

Façade postérieure du logis principal : détail du premier étage depuis l'escalier à cage ouverte.
25, Besançon, 47 rue Bersot, lieudit : îlot Lorraine

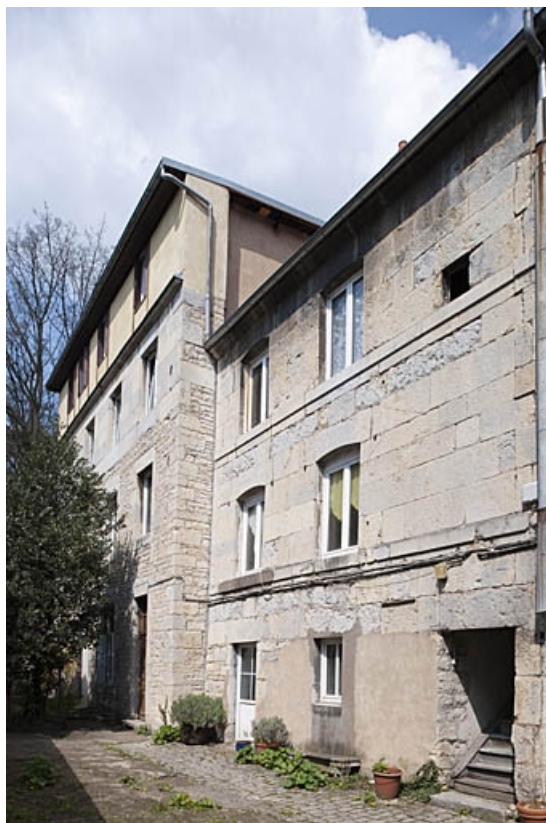
N° de l'illustration : 20112500046NUC4A

Logis secondaires : vue d'ensemble de trois quarts droit.

La maison a été construite dans la 1ère moitié du 18e siècle. Elle comprenait, en rez-de-chaussée sur rue, deux arcades boutiquières de part et d'autre du couloir central qui ont été murées à une époque indéterminée. Le deuxième logis secondaire, à un étage carré d'origine, a été surélevé, probablement au 19e siècle, de deux étages carrés avec de la pierre de taille, puis du pan de bois enduit.
