## MAISON

Bourgogne-Franche-Comté, Doubs  
Besançon  
îlot Lorraine - 47 rue Bersot

Dossier IA25000628 réalisé en 1996 revu en  
2009

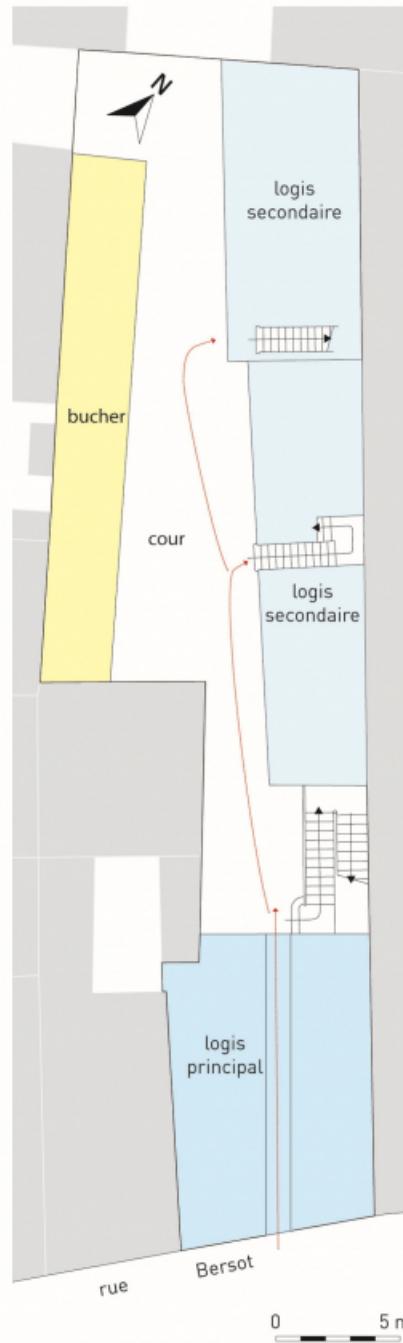
**Disposition du bâti et des escaliers à l'intérieur du fonds.**

La maison est constitué d'un logis principal sur rue et de deux logis secondaires accolés situés le long de la limite droite de la parcelle. Elle est distribuée par un couloir en position centrale, et un escalier à cage ouverte situé entre les deux premiers logis. Le logis principal, bâti sur deux caves plafonnées, est à un étage carré et un de comble. Le premier logis secondaire, bâti sur une cave voûtée en berceau, est à deux étages carrés, le deuxième logis secondaire possédant trois étages carrés. L'édifice est en pierre de taille, sauf la façade postérieure du logis principal et le deuxième logis secondaire en moellon. Le long de la limite parcellaire gauche se trouvent des bûchers à claire-voie de bois.

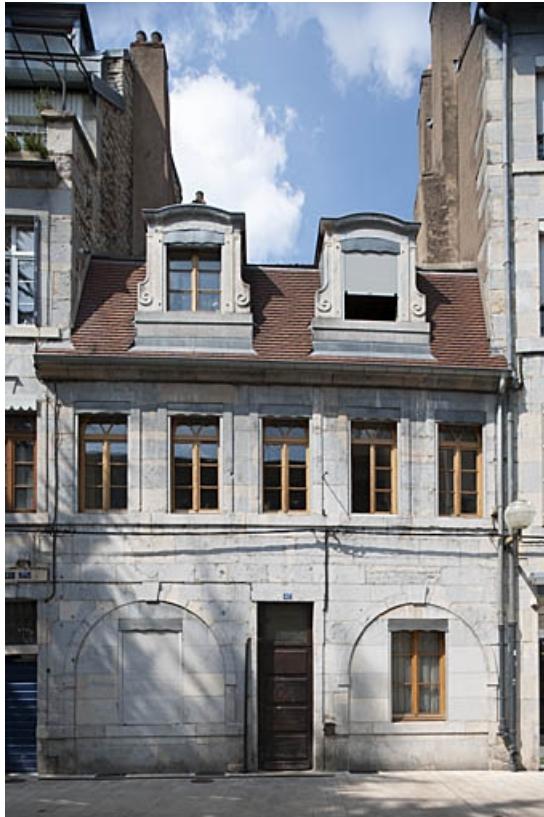
**Façade antérieure : vue d'ensemble de face.**

La maison a été construite dans la 1ère moitié du 18e siècle. Elle comprenait, en rez-de-chaussée sur rue, deux arcades boutiquières de part et d'autre du couloir central qui ont été murées à une époque indéterminée. Le deuxième logis secondaire, à un étage carré d'origine, a été surélevé, probablement au 19e siècle, de deux étages carrés avec de la pierre de taille, puis du pan de bois enduit.

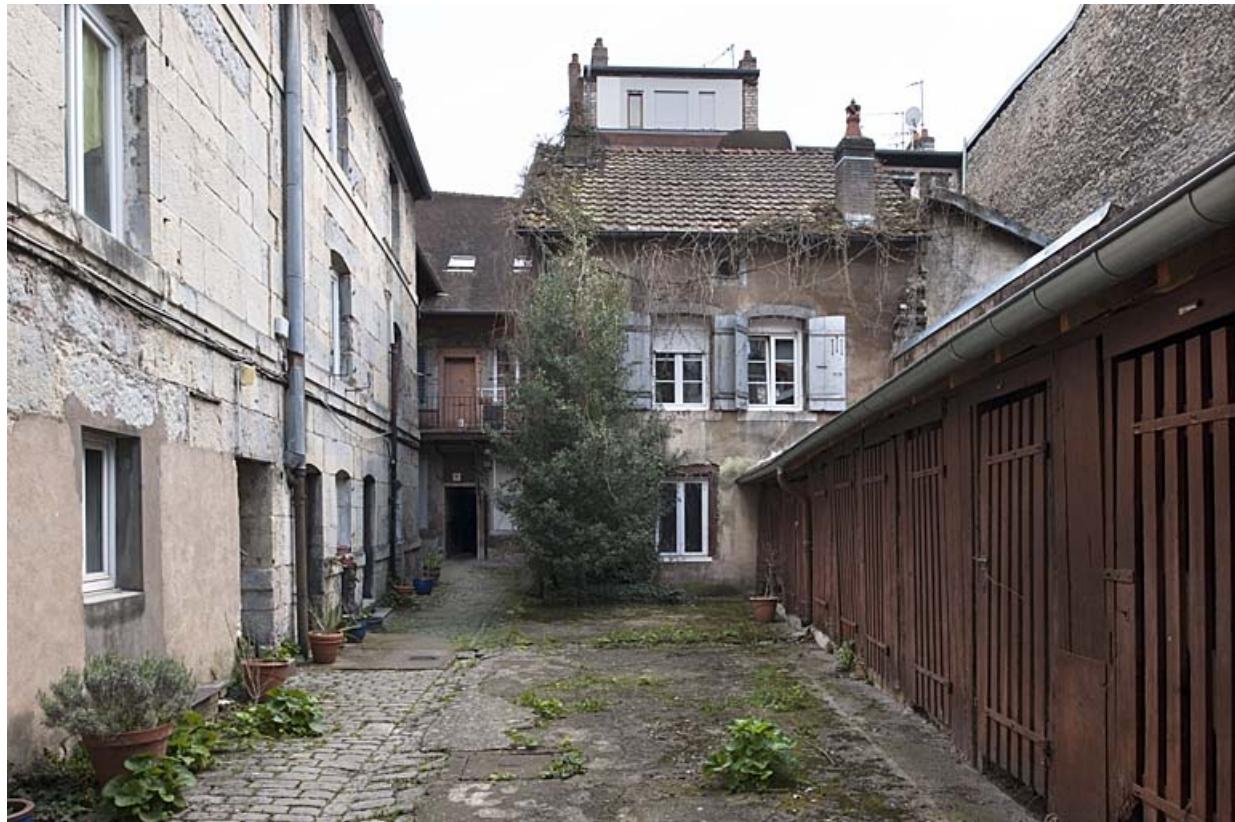
**Vue d'ensemble des logis et des bûchers depuis le fond de la cour.**

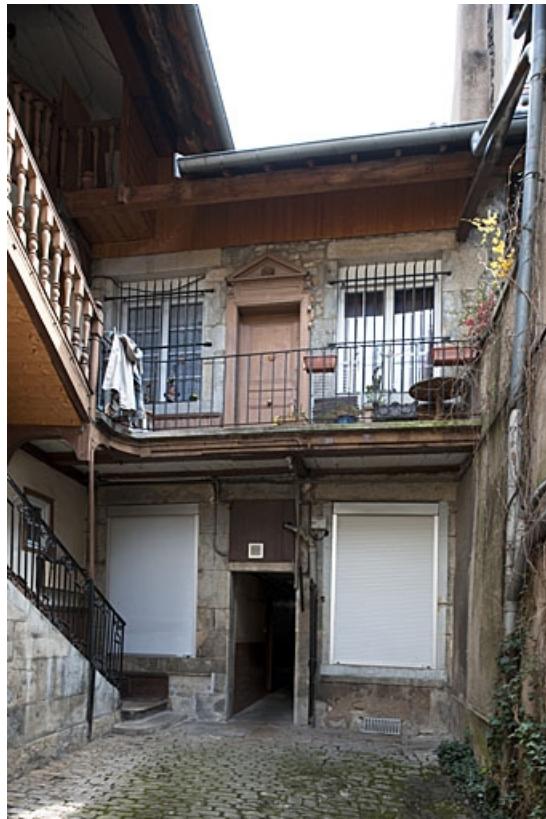
**Vue d'ensemble de la façade postérieure du logis principal.**

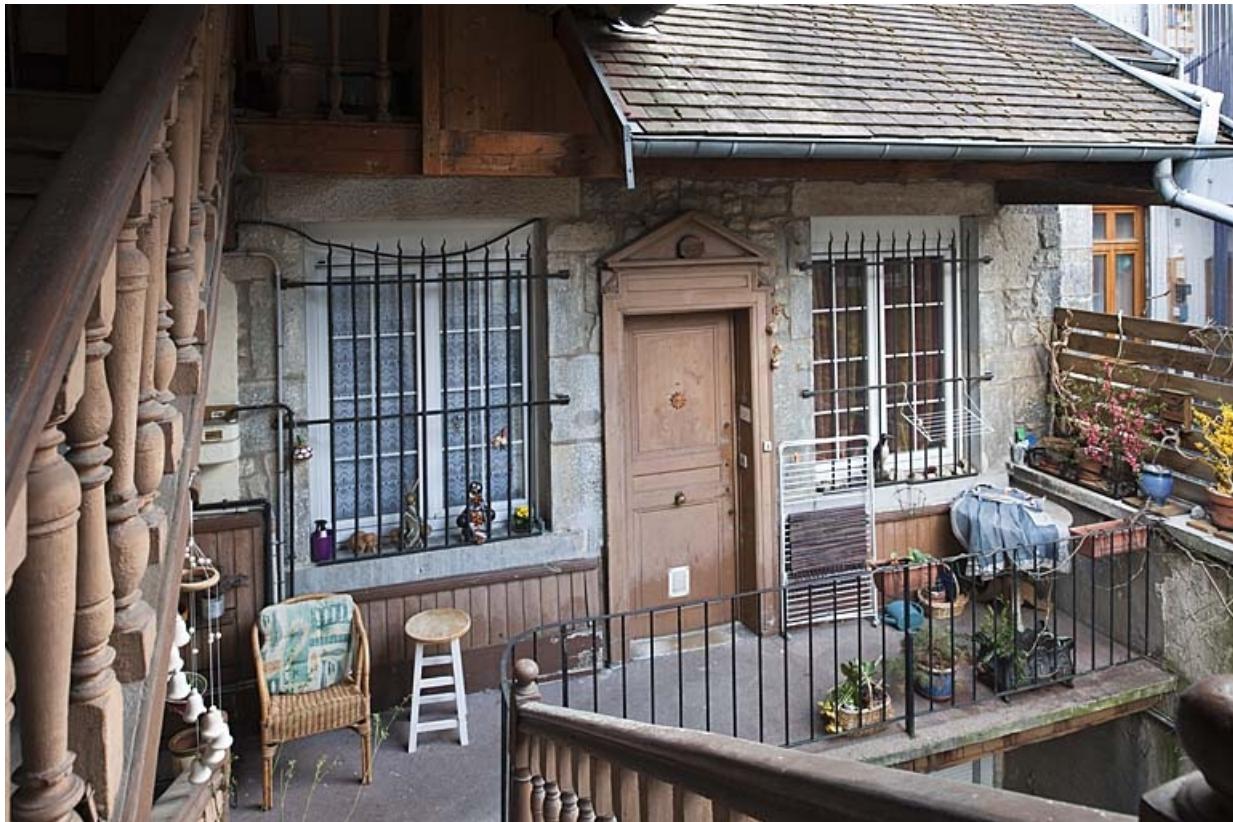
**Façade postérieure du logis principal : détail du premier étage depuis l'escalier à cage ouverte.**  
25, Besançon, 47 rue Bersot, lieudit : îlot Lorraine

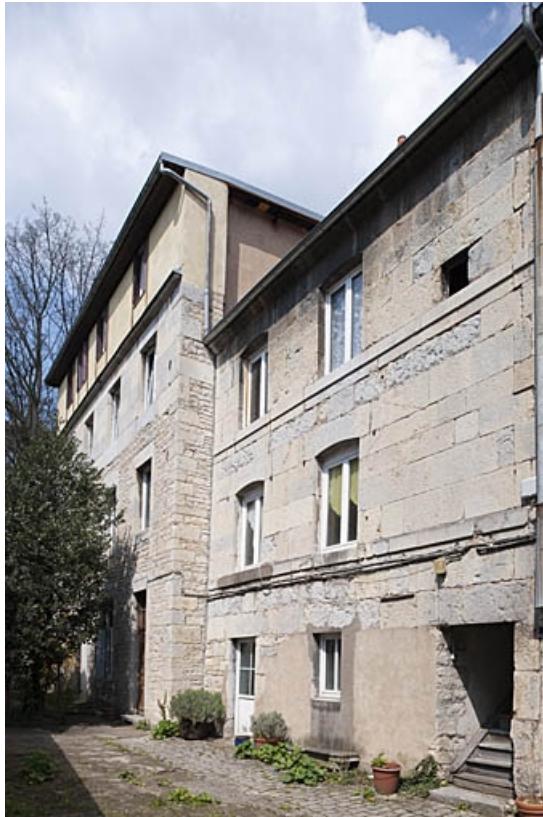
**Logis secondaires : vue d'ensemble de trois quarts droit.**

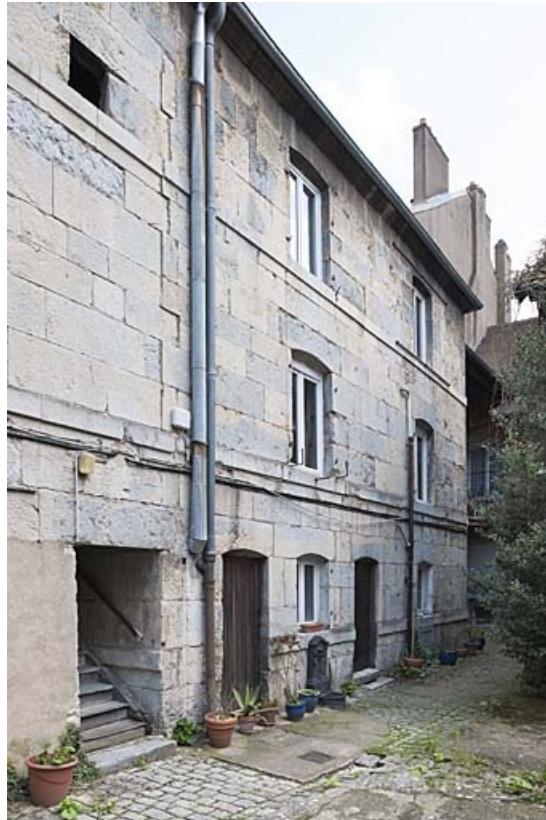
**Vue d'ensemble du premier logis secondaire de trois quarts gauche.**

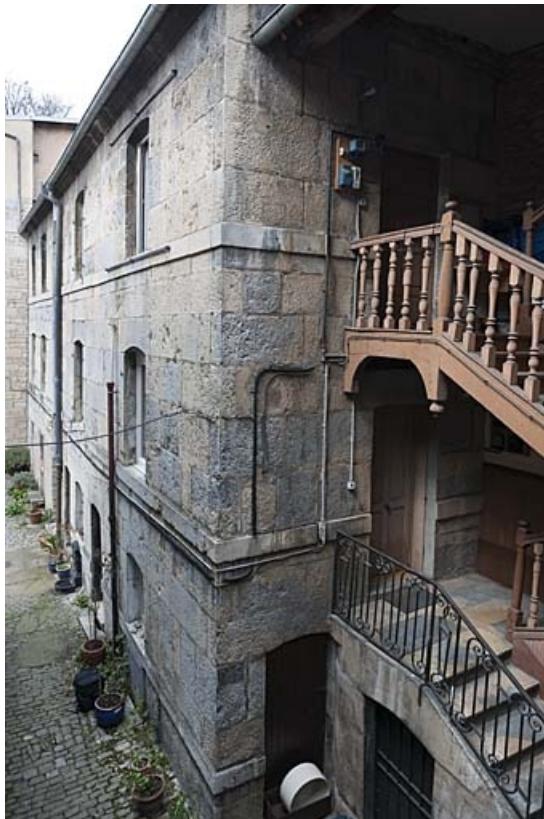
**Vue d'ensemble de l'escalier à cage ouverte et du premier logis secondaire de trois quarts droit.**  
25, Besançon, 47 rue Bersot, lieudit : îlot Lorraine

**Escaliers :** escalier de distribution extérieur, escalier tournant à retours sans jour, en maçonnerie en charpente; escalier dans-œuvre, escalier tournant à retours sans jour, en charpente

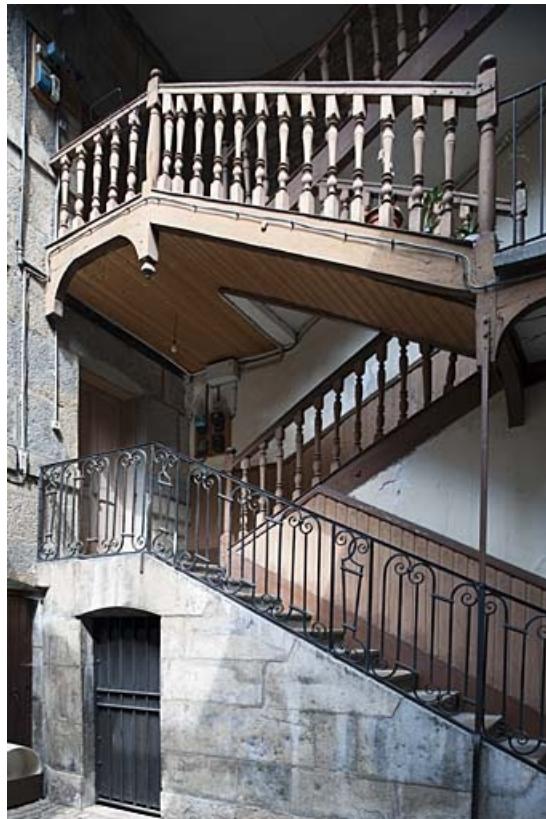
**Vue d'ensemble de l'escalier à cage ouverte de trois quarts droit.**

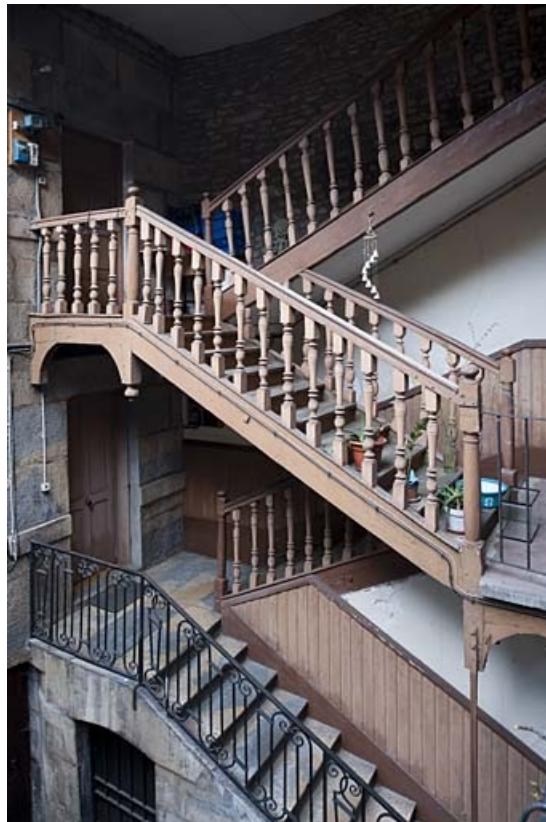
**Détail de l'escalier à cage ouverte de trois quarts droit.**

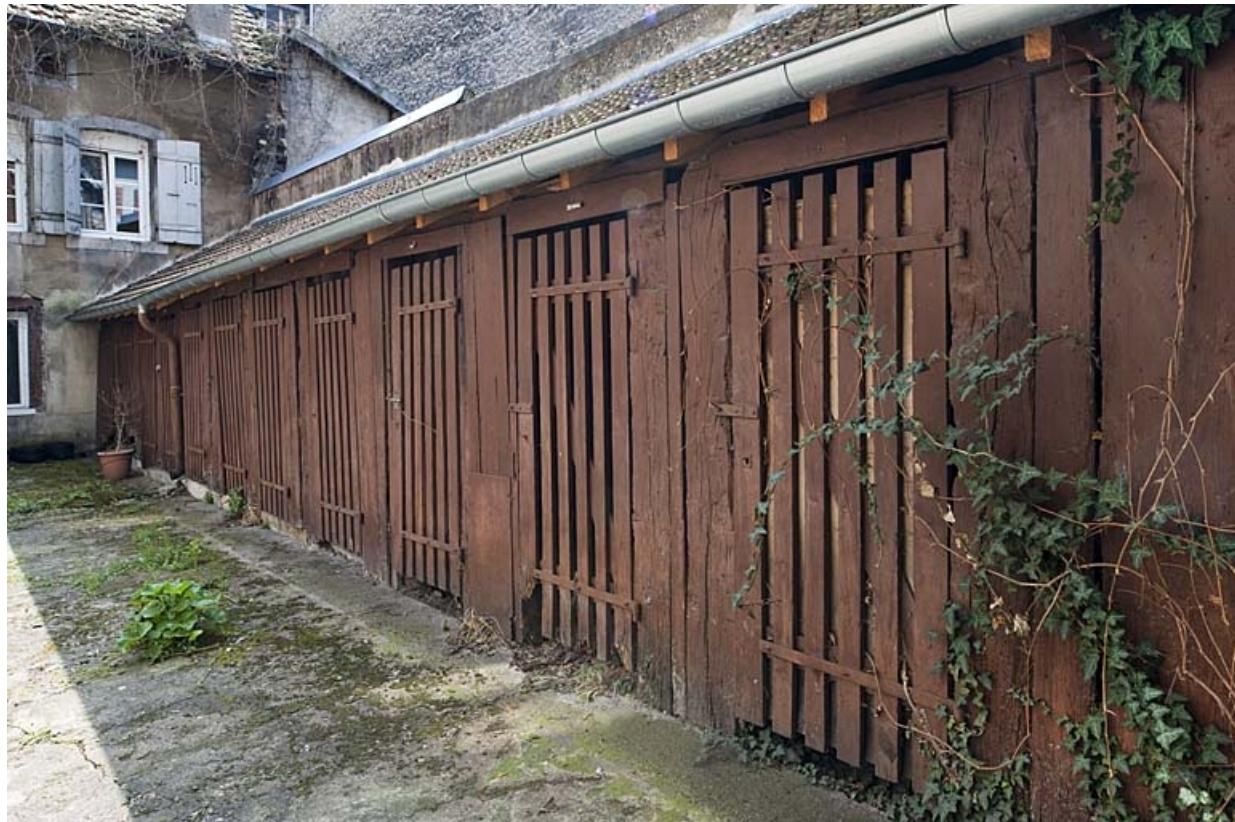
**Vue d'ensemble des bûchers de trois quarts droit.**

La maison, de la 1<sup>e</sup> moitié du 18<sup>e</sup> siècle, avec ses deux logis secondaires accolés perpendiculaires au logis principal, offre une composition d'ensemble plutôt utilisée dans les hôtels de la même période. A noter la conservation, dans la cour, d'un ensemble de bûchers.
