## FROMAGERIE DES MONTS DE JOUX

Bourgogne-Franche-Comté, Doubs  
Charquemont  
6 rue Pierre Mendès-France

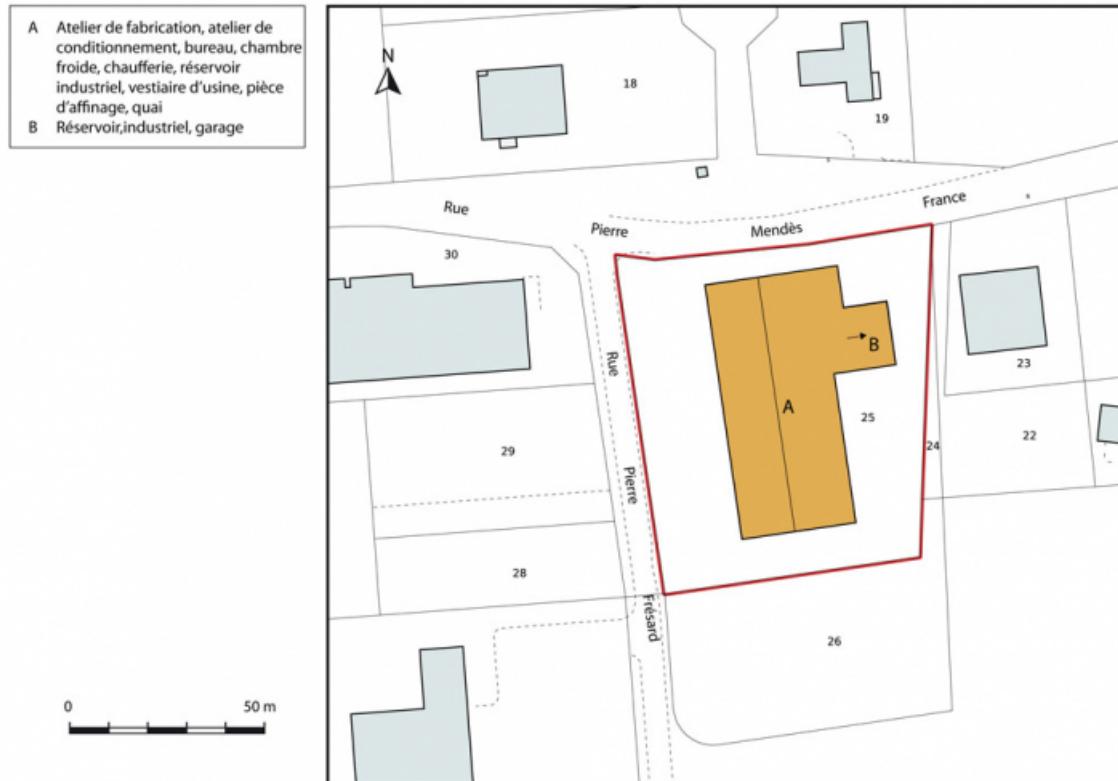
**Plan-masse et de situation. Extrait du plan cadastral, 2015, section AN.**

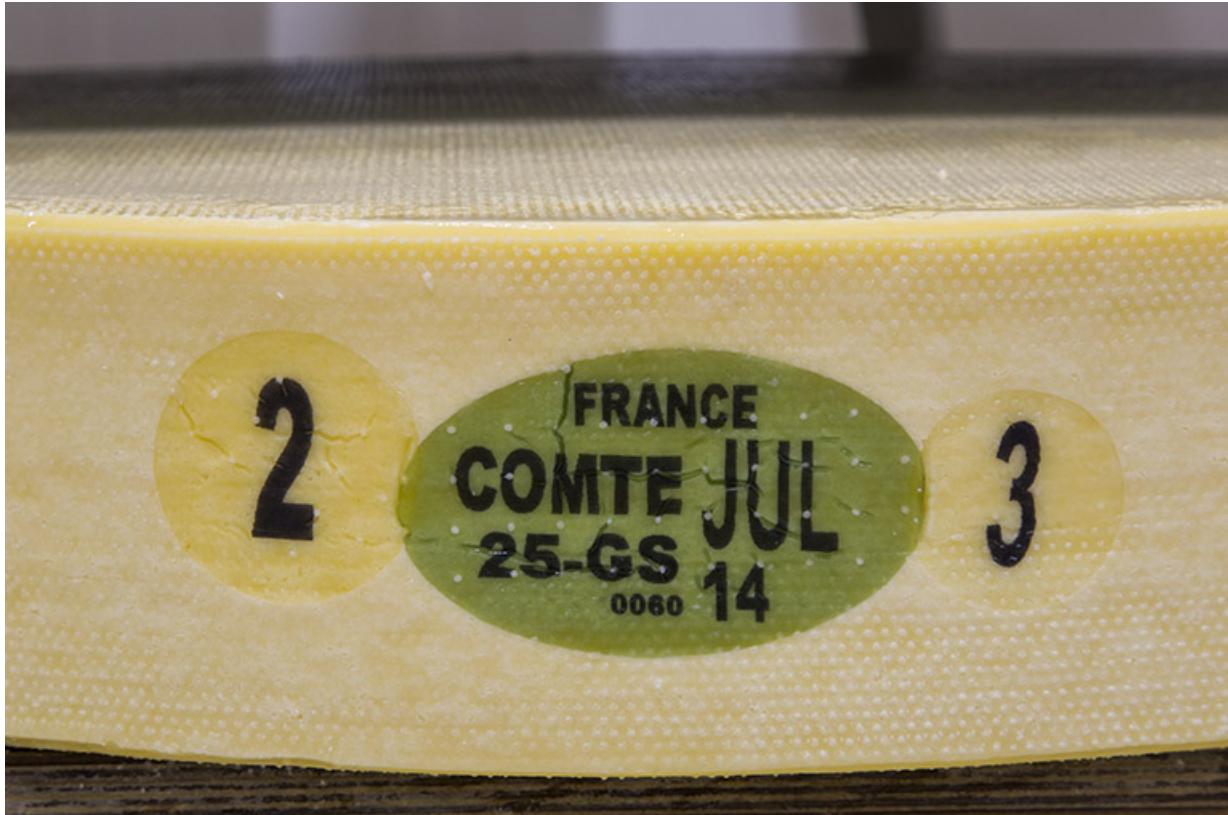
**Fabrication : plaques d'identification d'une meule de comté. La plaque verte indique l'origine France, l'appellation Comté, le mois et l'année de fabrication, le code du département et le code de la fromagerie. Elle est encadrée à gauche par le jour de fabrication et à droite par le numéro de cuve.**

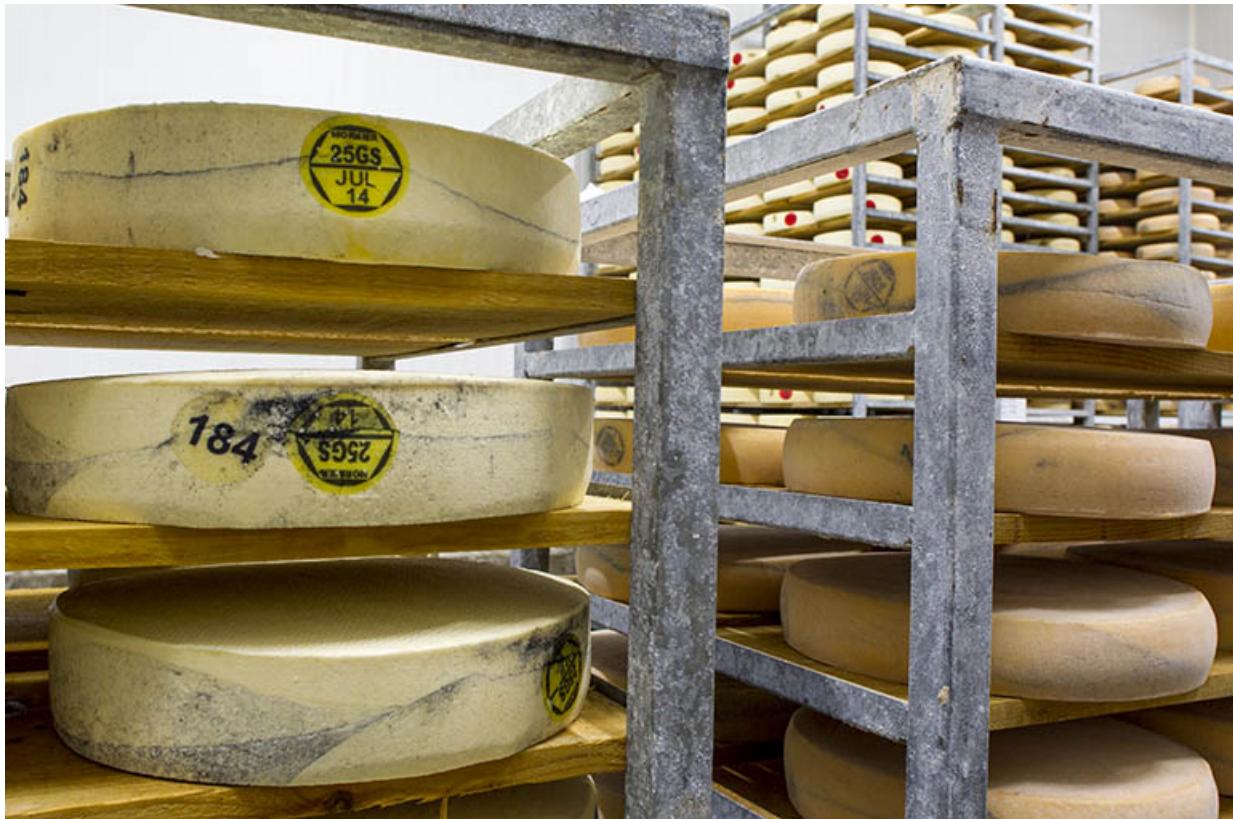
**Affinage du morbier : meule avec ses plaques d'identification. La plaque jaune indique l'appellation morbier, le mois et l'année de fabrication, le code du département et le code de la fromagerie ; l'autre plaque donne le jour de fabrication.**
