## MAISON ET ATELIER D'HORLOGERIE DE LOUIS MOUGIN

Bourgogne-Franche-Comté, Doubs  
Charquemont  
8 rue du Stade

Dossier IA25001281 réalisé en  
2014

Auteur(s) : Laurent Poupard

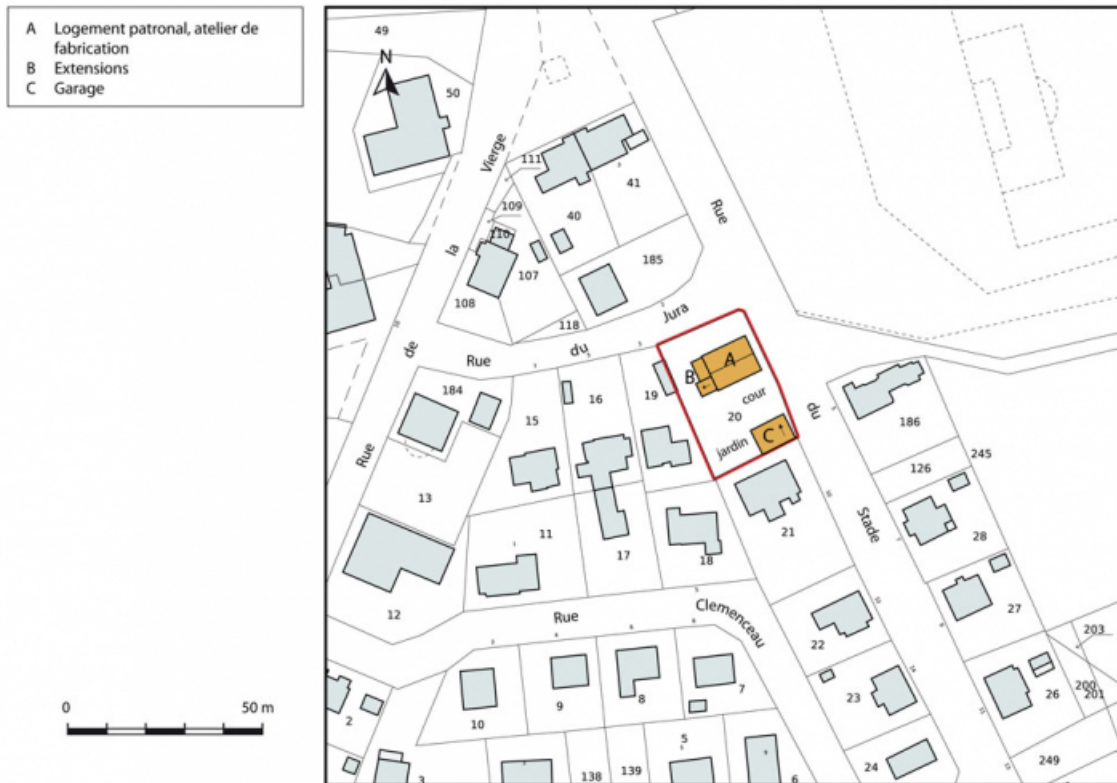
N° de l'illustration : 20152500669NUDA

**Plan-masse et de situation. Extrait du plan cadastral, 2015, section AE.**  
25, Charquemont, 8 rue du Stade

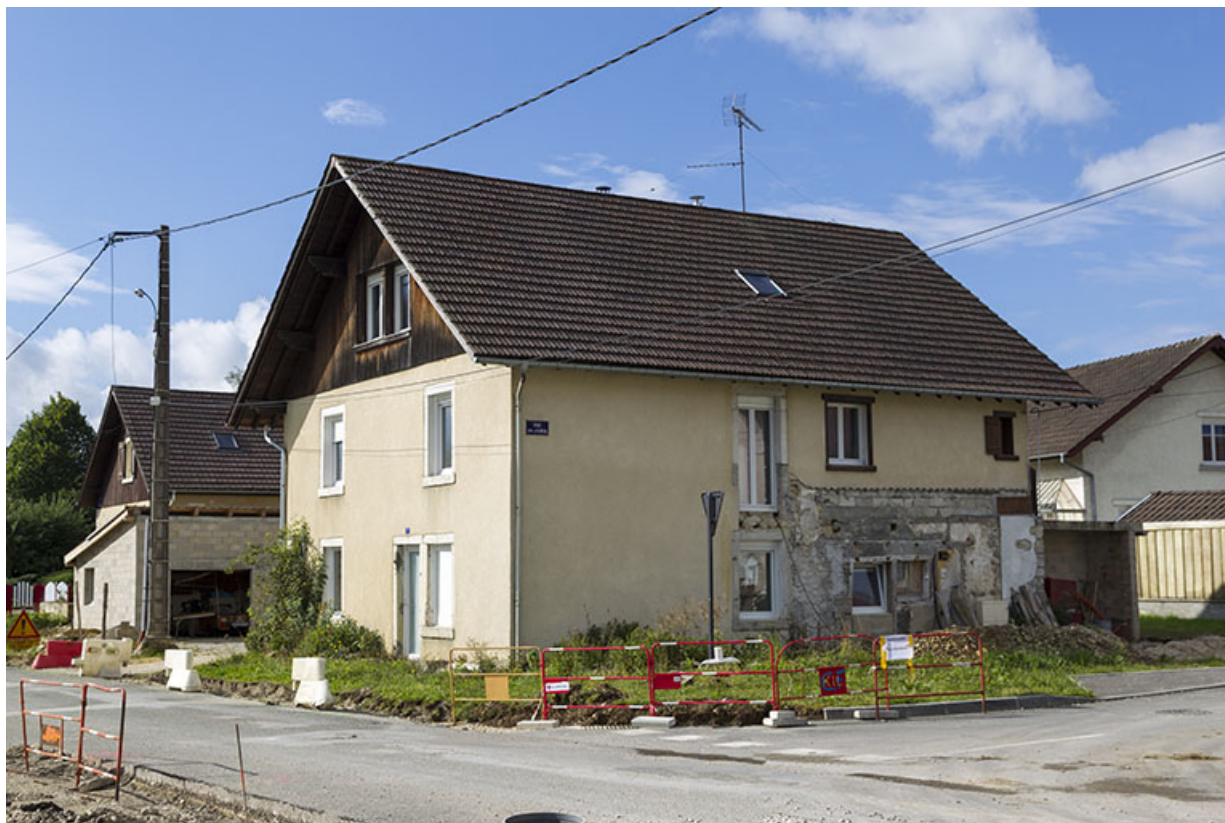
N° de l'illustration : 20142501854NUC2A

**Vue d'ensemble, depuis le nord.**

La maison a des murs en moellons calcaires enduits, avec essentage de planches sur le mur pignon oriental (ouvert d'une fenêtre horlogère), et un toit à longs pans, pignons couverts et couverture en tuiles mécaniques. Elle a un étage carré et un étage en surcroît, desservis par un escalier dans-oeuvre. Elle est prolongée à l'ouest par des extensions en parpaings de béton enduits, coiffées d'un toit en appentis et d'une terrasse en béton.

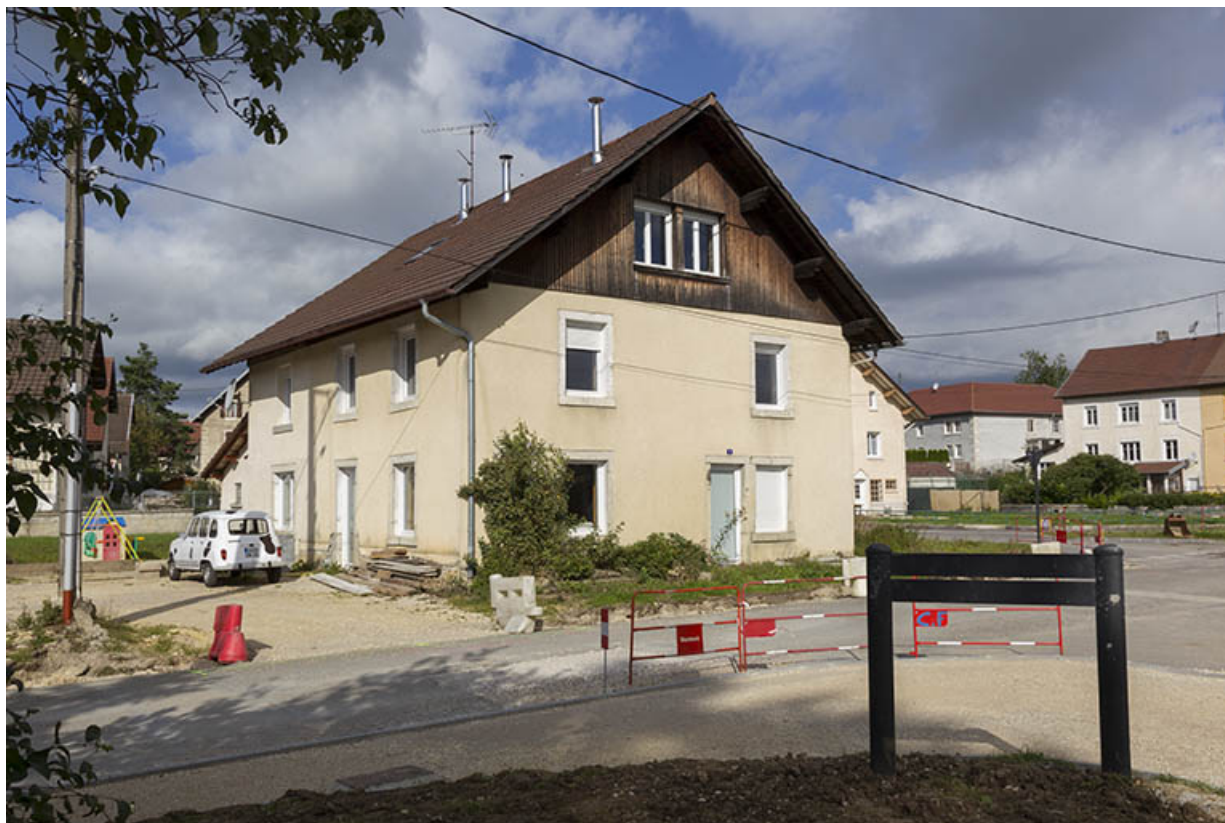
N° de l'illustration : 20142501853NUC2A

**Bâtiment vu de l'est.**

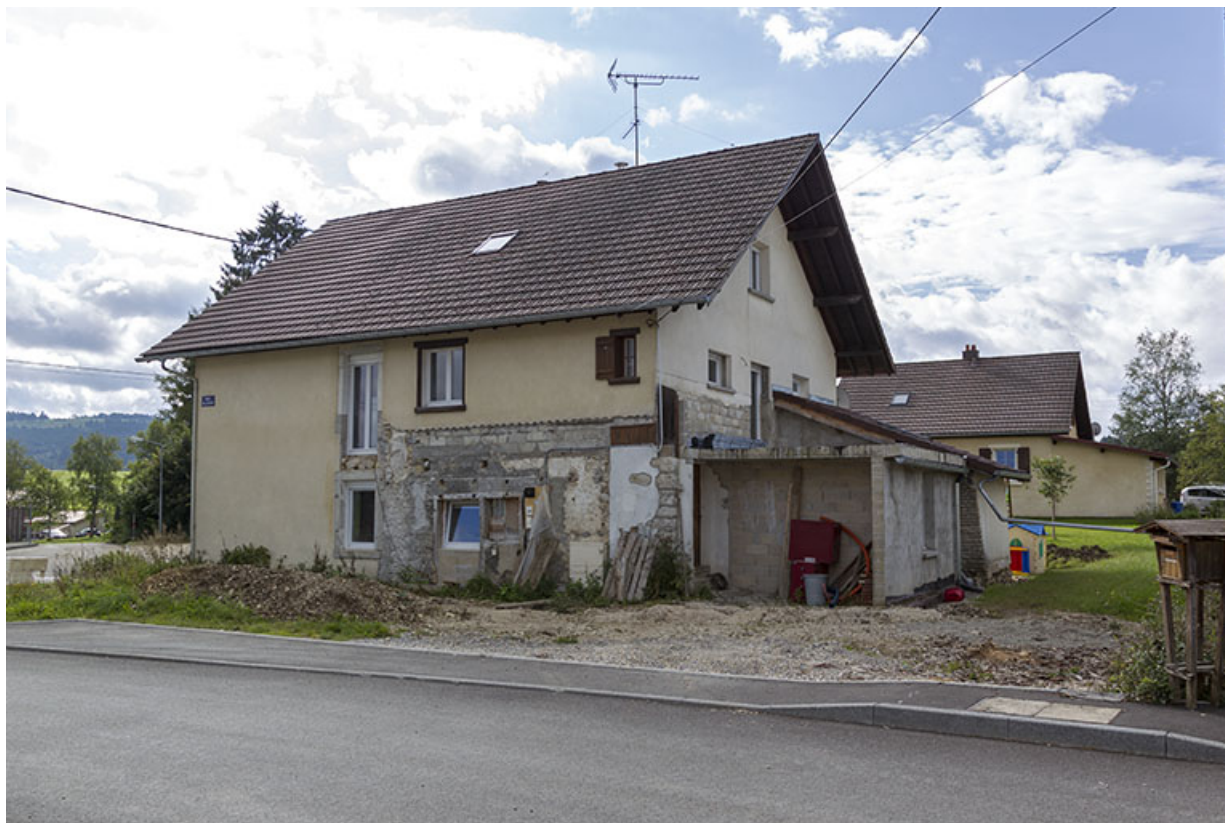
N° de l'illustration : 20142501852NUC2A

**Bâtiment vu du nord.**
