FERME ET ATELIER DE PIERRES POUR L'HORLOGERIE DE LA SOCIÉTÉ BROSSARD FRÈRES

Bourgogne-Franche-Comté, Doubs
Charquemont
19 rue de l' Eglise

Dossier IA25001293 réalisé en
2014

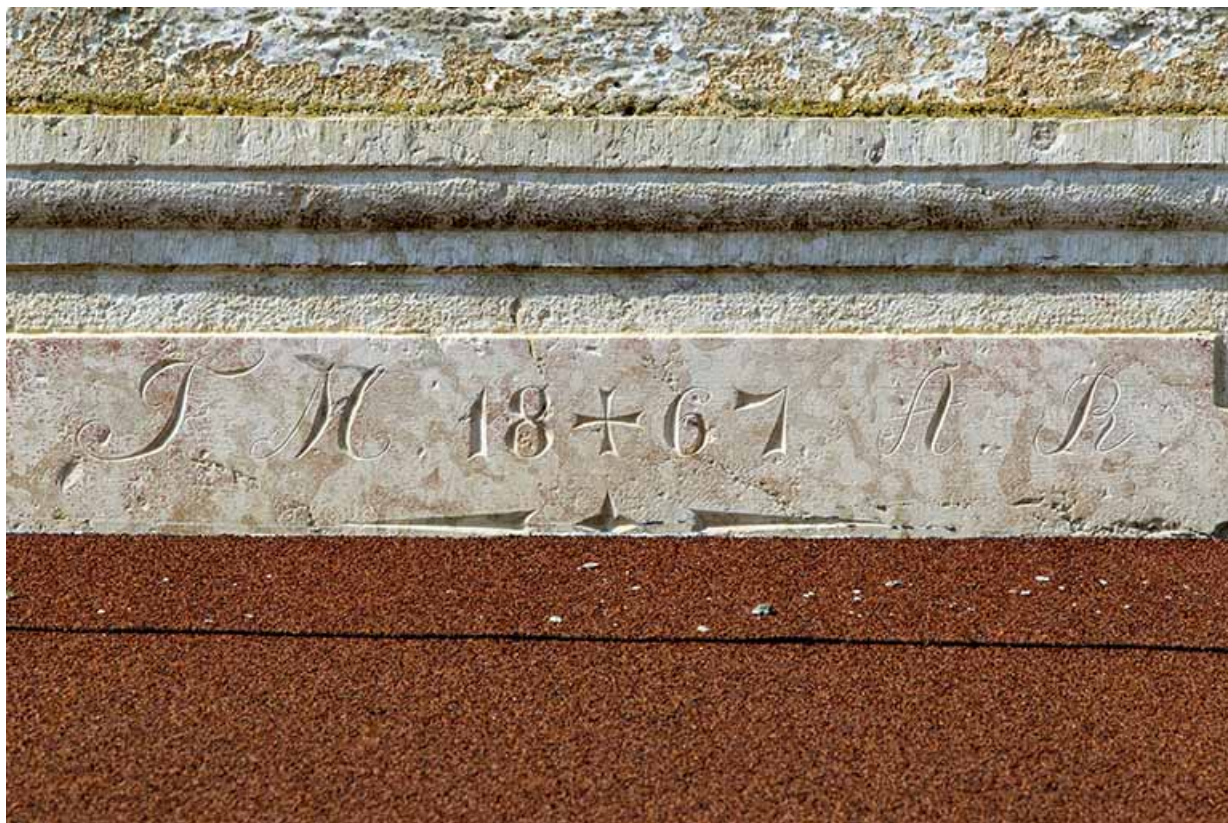
N° de l'illustration : 20142501774NUC2A

Initiales et date portée sur le linteau de l'entrée.

La ferme est bâtie en 1867, date portée sur le linteau de l'entrée entre les initiales JM et AR, vraisemblablement pour Jean (Jean François Abel) Mougins et Adèle (Adèle Célestine) Roussey, mariés en 1864. Elle passe vers 1914 à Victor Brossard (Louis Joseph Victor, marié en 1911 avec Clothilde Thérèse Marie Mougins), frère de Louis Brossard, un horloger installé au 17 rue de l'Eglise. Peut-être modifiée vers 1943, elle abrite au milieu du 20e siècle la fabrique de rubis pour montre des frères Brossard, les descendants de Victor (Xavier, Denis, Roland, Jean, Victor, etc.) réunis avec leurs soeurs au sein d'une Sarl (au capital de 8 000 F) créée le 15 avril 1953. Cette affaire familiale disparaît peut-être dans les années 1960 suite de la fermeture de leur client, la société Laurent Macabrey et Cie (installée au 3 rue du Chalet). La ferme est actuellement une habitation.

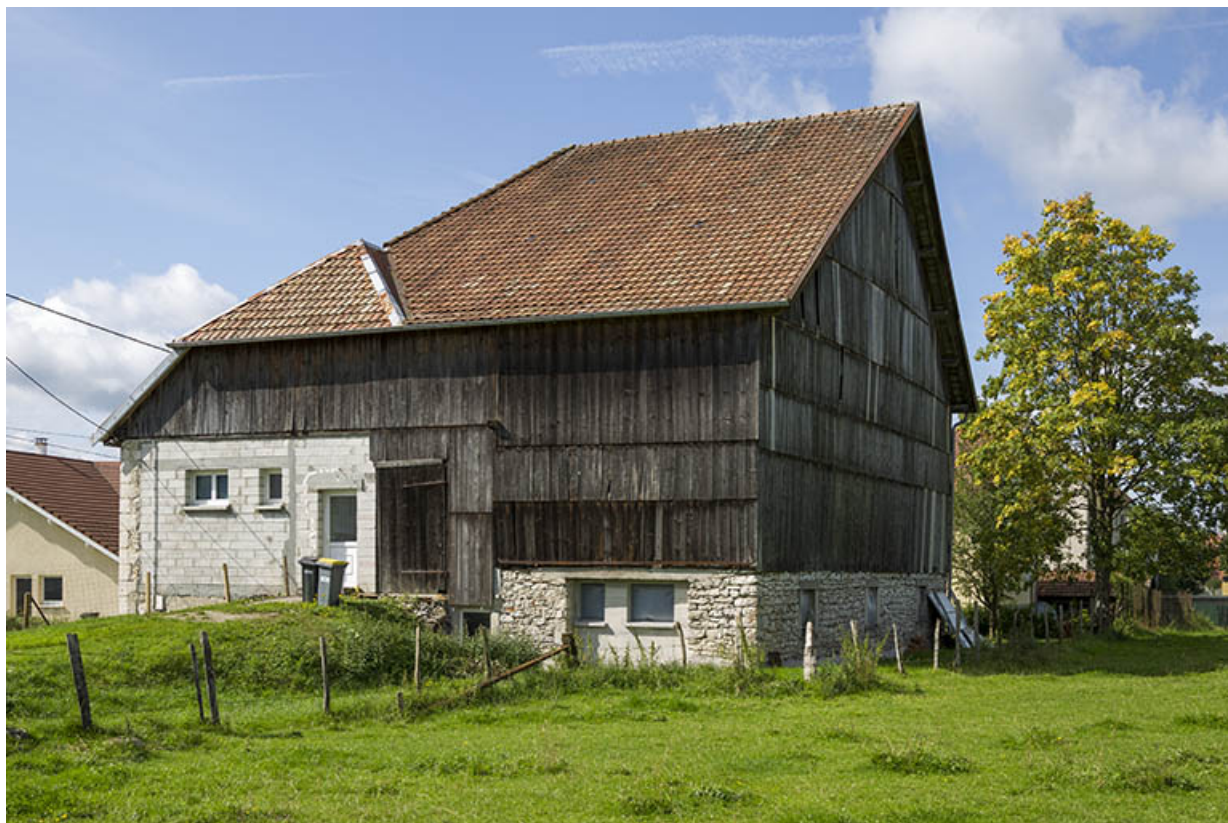
N° de l'illustration : 20142501772NUC2A

Façades latérale droite et postérieure.
