FERME ET ATELIER DE PIERRES POUR L'HORLOGERIE DE LA SOCIÉTÉ BROSSARD FRÈRES

Bourgogne-Franche-Comté, Doubs
Charquemont
19 rue de l'Eglise

Dossier IA25001293 réalisé en

Auteur(s) : Laurent Poupart

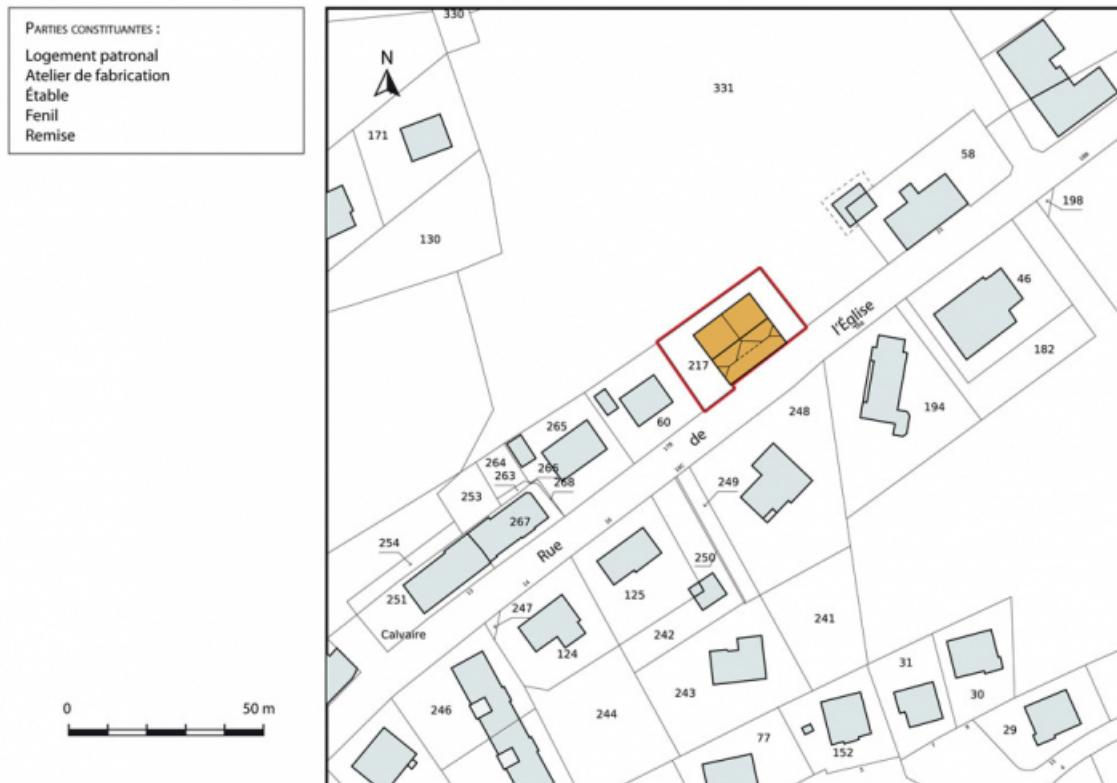
N° de l'illustration : 20152500681NUDA

Plan-masse et de situation. Extrait du plan cadastral, 2015, section AD.

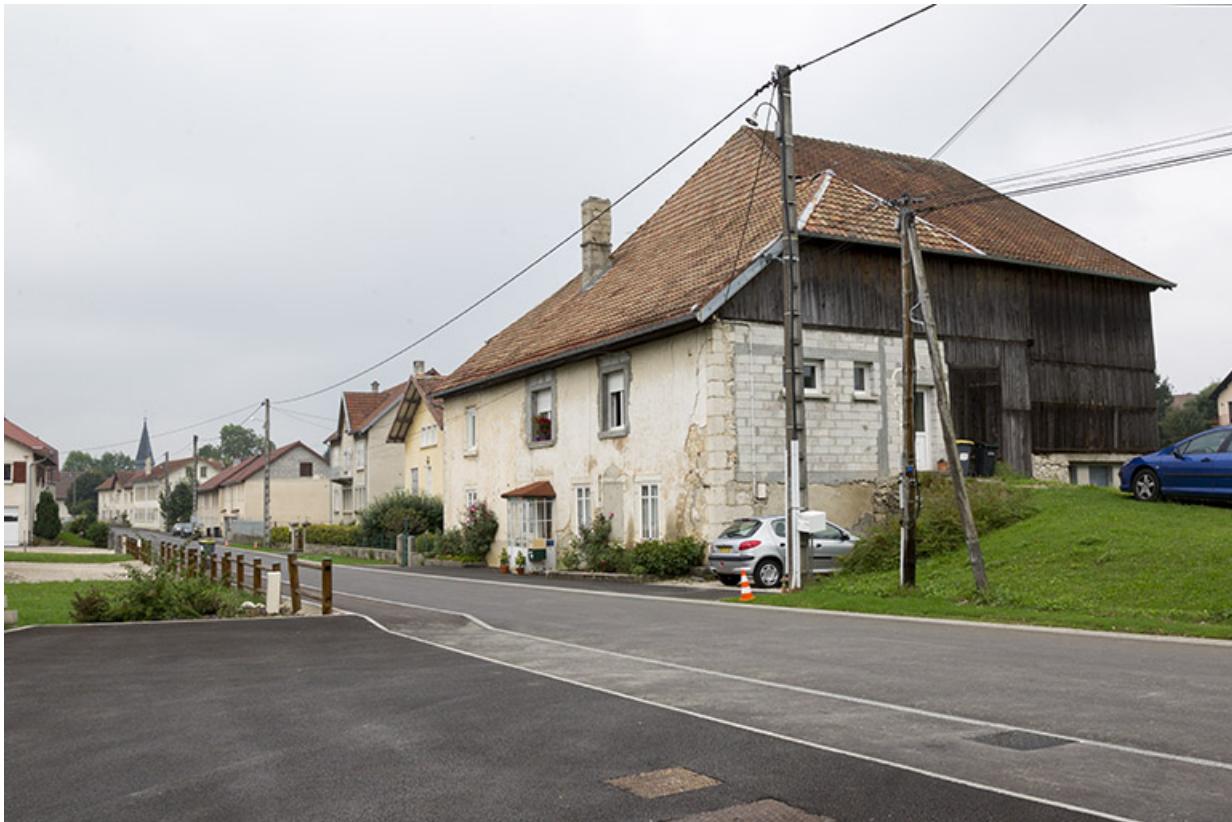
N° de l'illustration : 20122502260NUC2A

Vue d'ensemble, depuis l'est (façades antérieure et latérale droite).

La ferme se compose d'un corps d'habitation parallèle à la rue prolongé vers l'arrière (au nord) par un second corps accolé abritant le fenil. Les deux sont réunis sous un même toit à longs pans, à couverture de tuiles mécaniques, avec demi-croupes (à l'ouest et à l'est) sur le premier, pignon couvert au nord pour le second. Le premier corps a des murs de moellons calcaires enduits, avec essentage de planches récent sur le pignon ouest ; il comporte un sous-sol, un étage carré et un étage en surcroît, desservis par un escalier dans-œuvre. Le second a des moellons au rez-de-chaussée et un pan de bois essenté de planches à l'étage. Une rampe (levée de grange) donnait accès au fenil sur le mur pignon oriental.

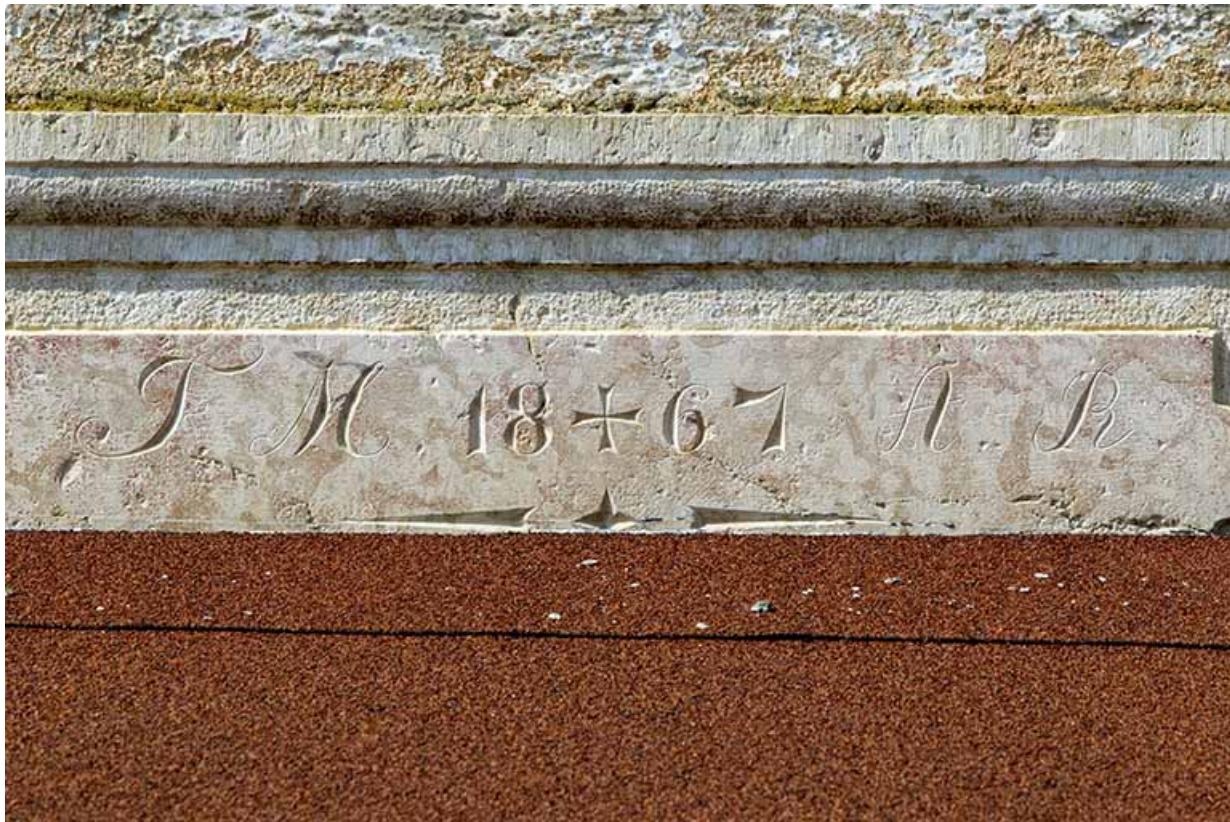
N° de l'illustration : 20142501774NUC2A

Initiales et date portée sur le linteau de l'entrée.

La ferme est bâtie en 1867, date portée sur le linteau de l'entrée entre les initiales JM et AR, vraisemblablement pour Jean (Jean François Abel) Mougin et Adèle (Adèle Célestine) Roussey, mariés en 1864. Elle passe vers 1914 à Victor Brossard (Louis Joseph Victor, marié en 1911 avec Clothilde Thérèse Marie Mougin), frère de Louis Brossard, un horloger installé au 17 rue de l'Eglise. Peut-être modifiée vers 1943, elle abrite au milieu du 20e siècle la fabrique de rubis pour montre des frères Brossard, les descendants de Victor (Xavier, Denis, Roland, Jean, Victor, etc.) réunis avec leurs sœurs au sein d'une Sarl (au capital de 8 000 F) créée le 15 avril 1953. Cette affaire familiale disparaît peut-être dans les années 1960 suite de la fermeture de leur client, la société Laurent Macabrey et Cie (installée au 3 rue du Chalet). La ferme est actuellement une habitation.
