MAISON ET ATELIER D'HORLOGERIE JANIN

Bourgogne-Franche-Comté, Doubs
Charquemont
5 rue de la Gare

Dossier IA25001305 réalisé en
2014
Auteur(s) : Laurent Poupart

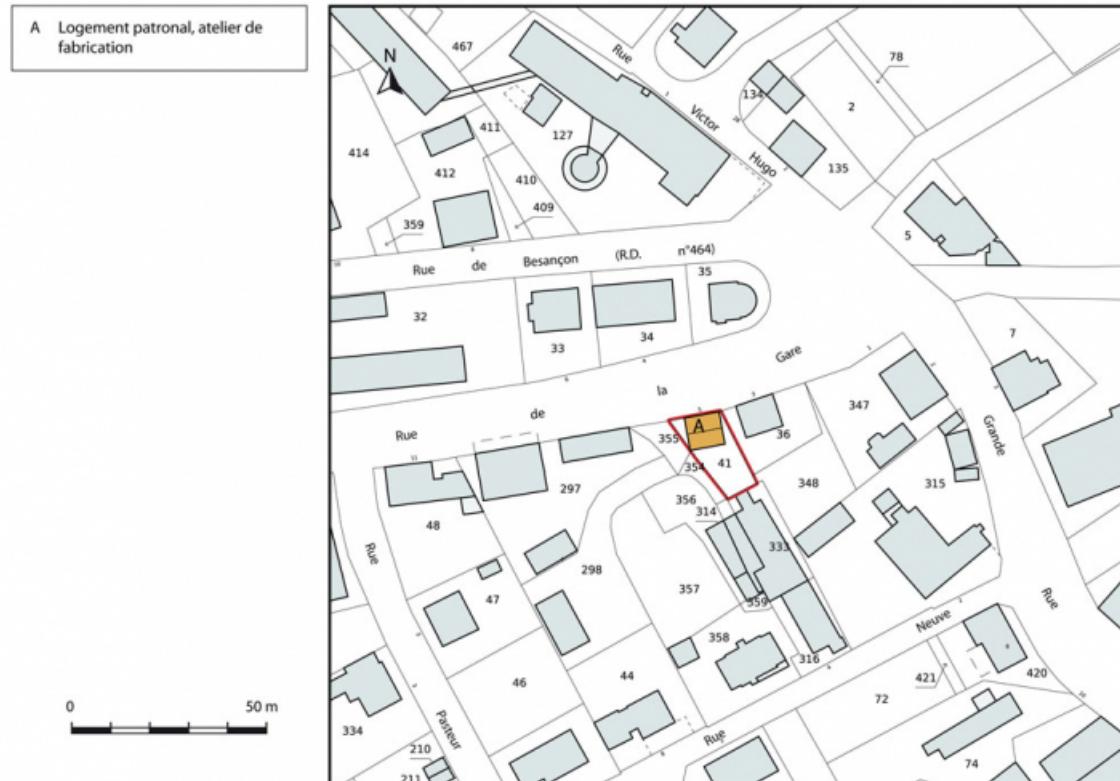
N° de l'illustration : 20152500693NUDA

Plan-masse et de situation. Extrait du plan cadastral, 2015, section A1.

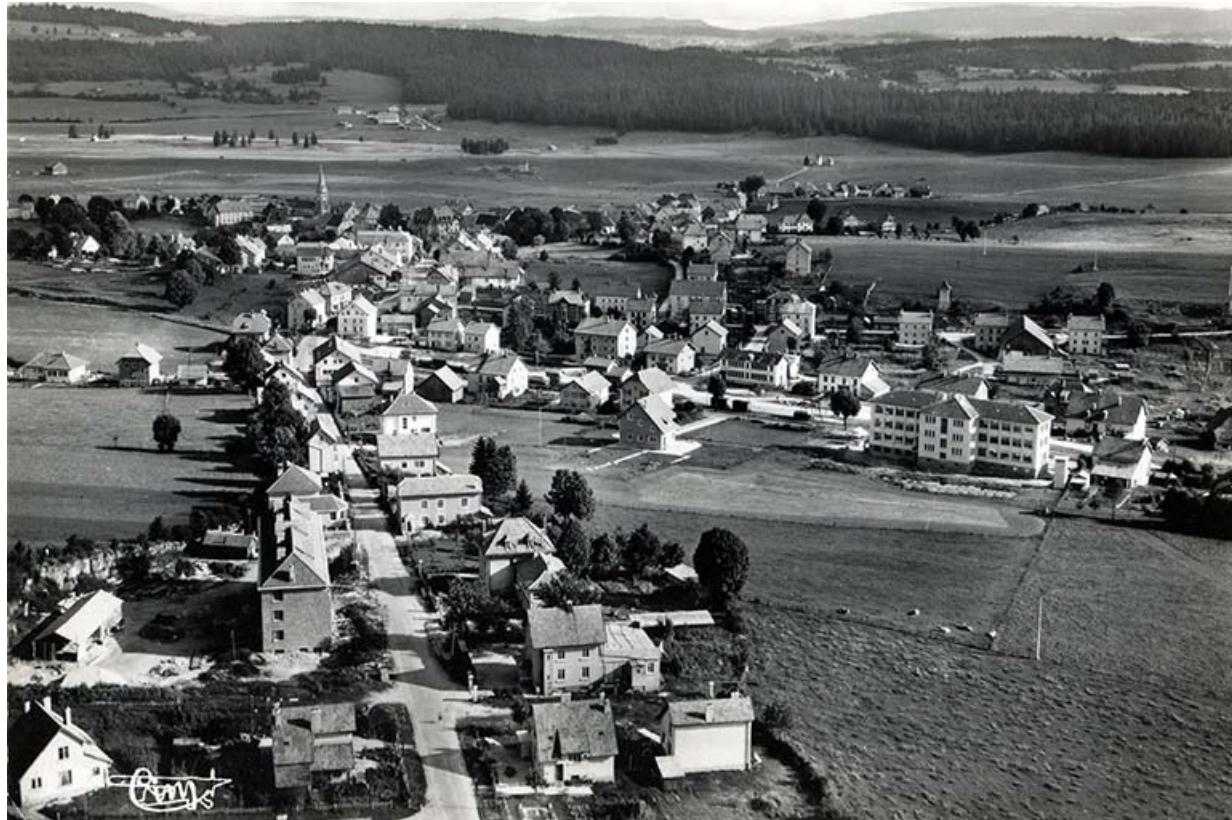
N° de l'illustration : 20132500075NUC1A

Charquemont (Doubs). 11058 - Vue générale aérienne, entre 1951 et 1958. La maison se trouve entre l'usine Rubis-Précis et le transformateur, à gauche de la scierie.

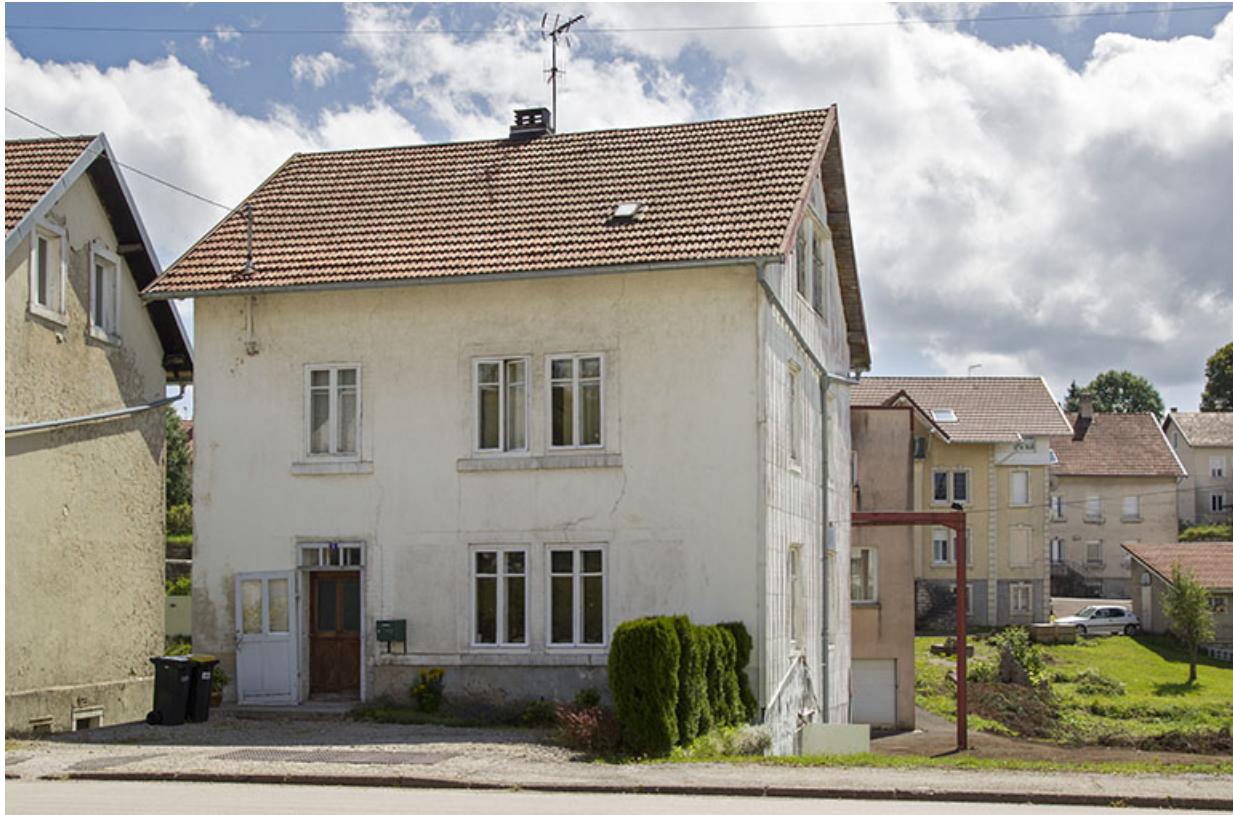
N° de l'illustration : 20152500784NUC2A

Façade antérieure, de trois quarts droite.

La maison a des murs en moellons calcaires enduits, celui à l'ouest protégé par un essentage de tôle, et un toit à longs pans et pignons couverts, avec couverture en tuiles mécaniques. Elle comporte un étage de soubassement, un rez-de-chaussée surélevé, un étage carré et un étage en surcroît, desservis par un escalier dans-œuvre droit en bois. Elle est éclairée en façade au rez-de-chaussée par une baie multiple (quatre fenêtres accolées, dont deux sont bouchées), surmontée à l'étage par une baie horlogère (deux fenêtres accolées).

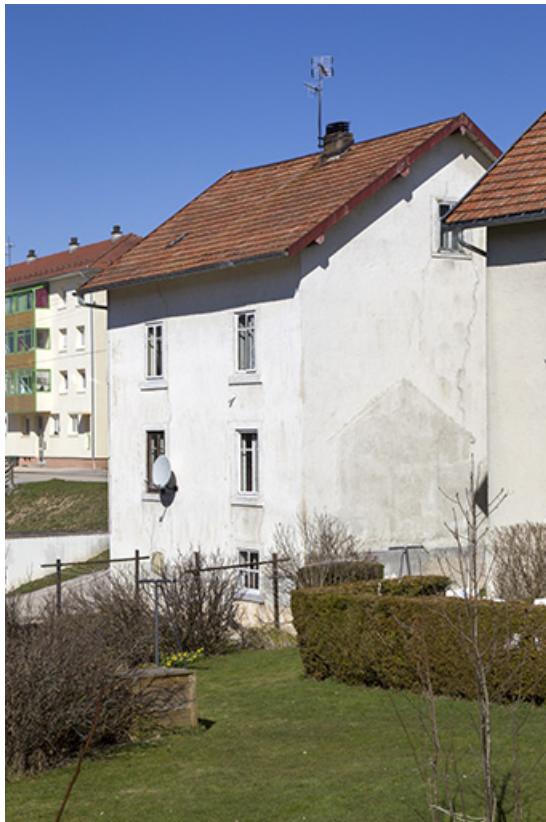
N° de l'illustration : 20152500785NUC2A

Façade postérieure, de trois quarts droite.

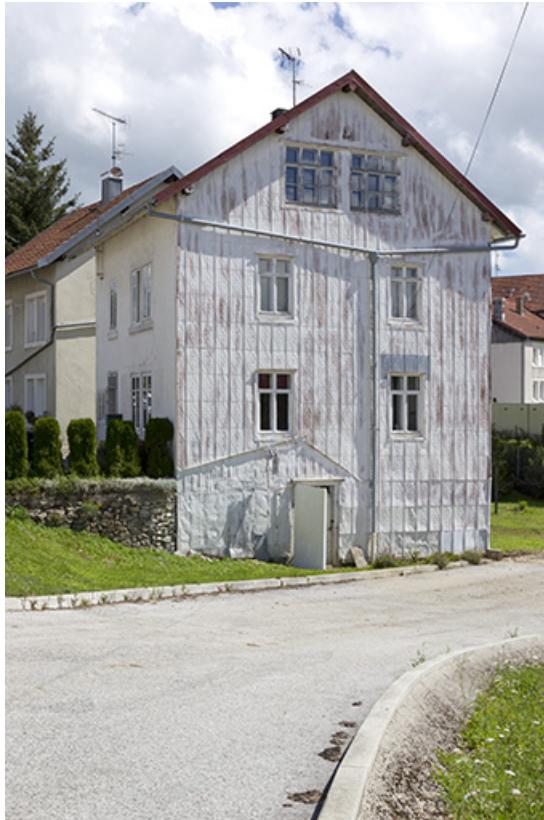
N° de l'illustration : 20152500779NUC2A

Façade latérale droite, de trois quarts gauche.

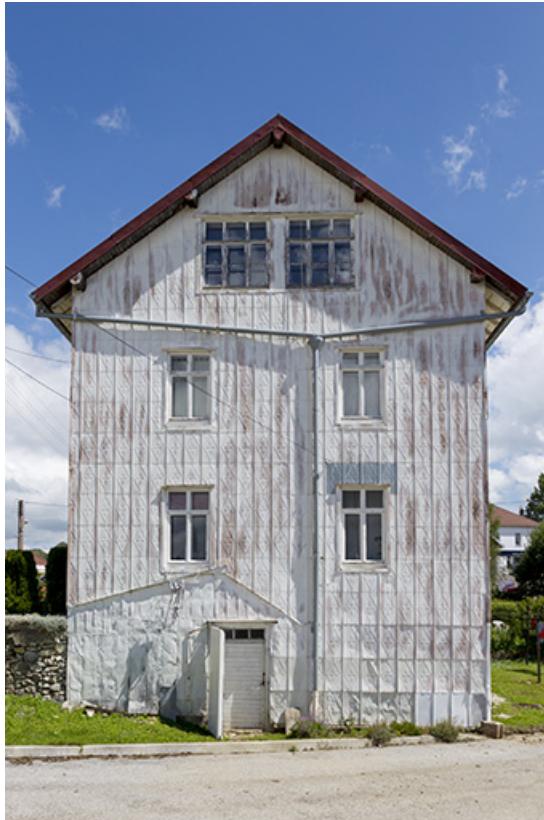
N° de l'illustration : 20152500782NUC2A

Façade latérale droite.

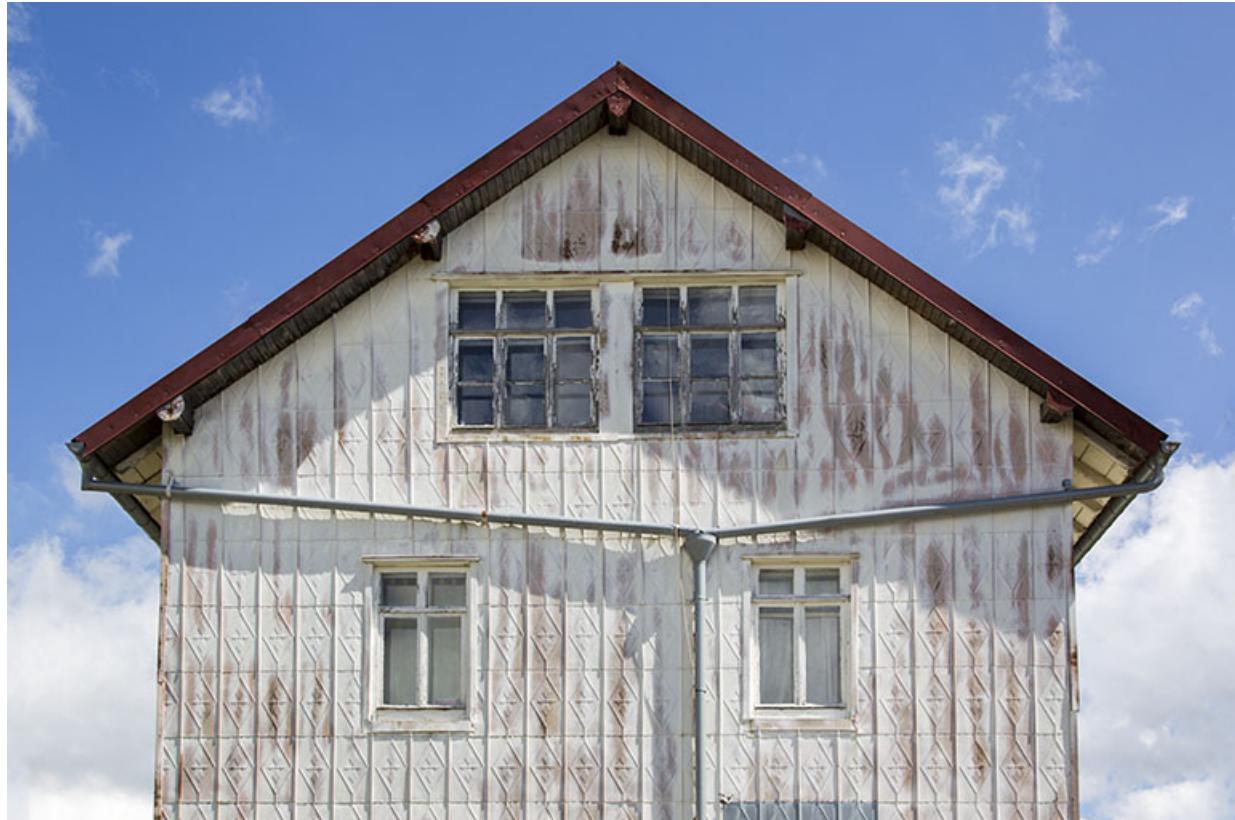
N° de l'illustration : 20152500783NUC2A

Façade latérale droite : fenêtres des niveaux supérieurs.

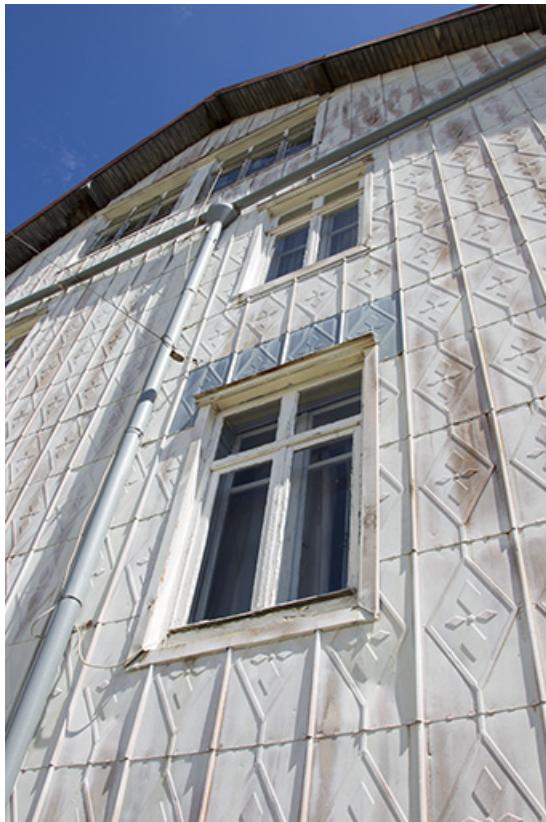
N° de l'illustration : 20152500781NUC2A

Façade latérale droite : fenêtres vues en contre-plongée.

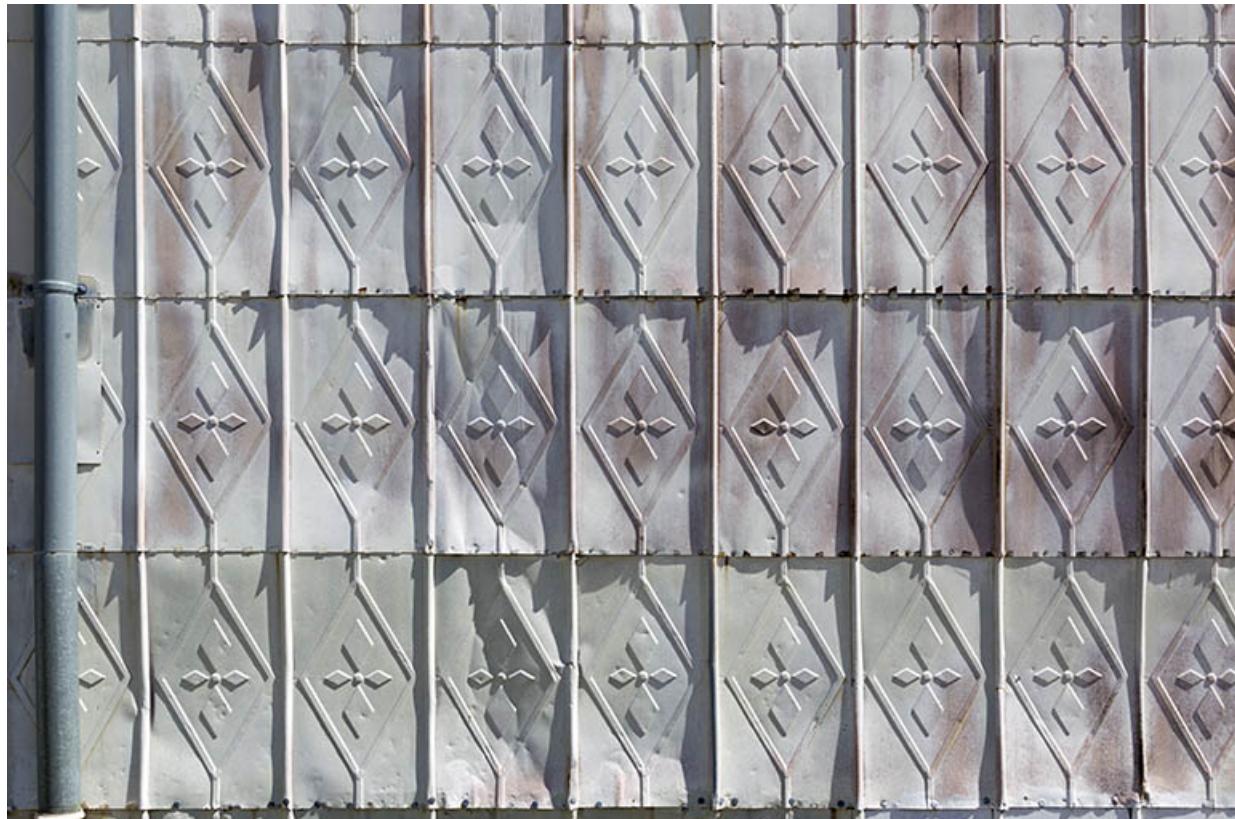
N° de l'illustration : 20152500780NUC2A

Façade latérale droite : essentage de tôle.

Murs : calcaire, moellon, enduit, essentage de tôle
