FERME ET ATELIER D'HORLOGERIE PUIS DE MENUISERIE BOURGEOIS

Bourgogne-Franche-Comté, Doubs
Villers-le-Lac
19 rue du Lac

Dossier IA25001544 réalisé en 2015 revu en
2016
Auteur(s) : Laurent Poupard

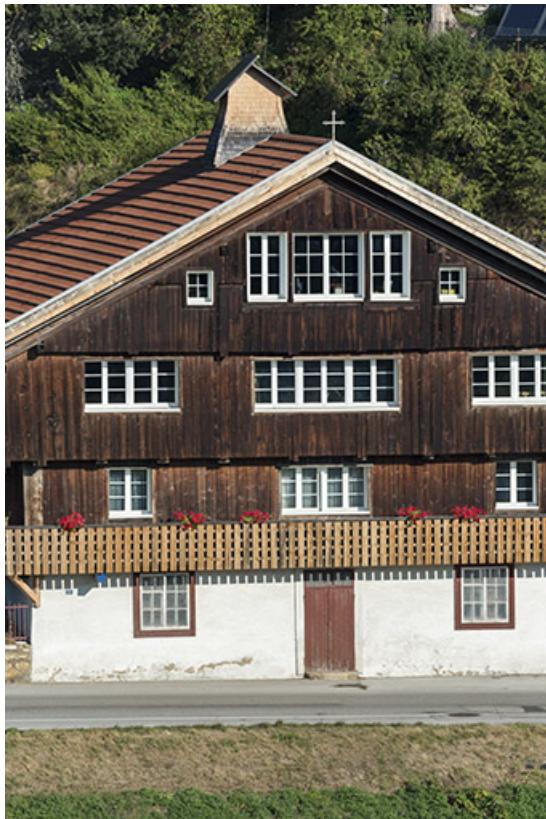
N° de l'illustration : 20162501300NUC4A

Façade antérieure : travées centrales.

La ferme a des murs en moellons calcaires enduits (aux étages de soubassement) ou en pan de bois avec essentage de planches bouvetées (au-dessus). Elle compte deux étages de soubassement (occupant la moitié de la surface, le 2e consiste en deux caves voûtées, perpendiculaires à la rue et séparées par un four à pain ; le 1er abritait autrefois une cuisine et une étable), un rez-de-chaussée surélevé et un étage en surcroît, desservis par des escaliers dans-œuvre droits en bois. Un escalier extérieur droit, en avant du mur gouttereau sud-ouest, distribue aussi les trois premiers niveaux, le rez-de-chaussée (autrefois grange et fenil) étant par ailleurs accessible de plain-pied au nord (par une levée de grange). La façade orientale, percée de fenêtres multiples, comporte au 1er étage de soubassement un balcon en bois saillant, surmonté par une lambrichure à ressaut. Le bâtiment est coiffé d'un toit à longs pans et pignons couverts, à couverture de tuiles mécaniques (tout comme le gîte), dont émerge le tué. Une croix métallique somme le pignon antérieur tandis que celui postérieur présente un ostensor-soleil gravé associé au monogramme IHS. Les travaux entrepris à partir de 2009 ont consisté en une reprise de la toiture, à l'origine de la fermeture et du rehaussement du tué, accompagnée de la mise en place d'une isolation des murs par l'extérieur et du changement des menuiseries. Les corps récents (entrée couverte au nord et atelier-garage, protégés par une terrasse en béton) ont des murs en béton enduit, celui à usage de gîte fait appel à un essentage de planches (surmontant le bloc atelier-garage au nord-est, il est accessible par une passerelle métallique).

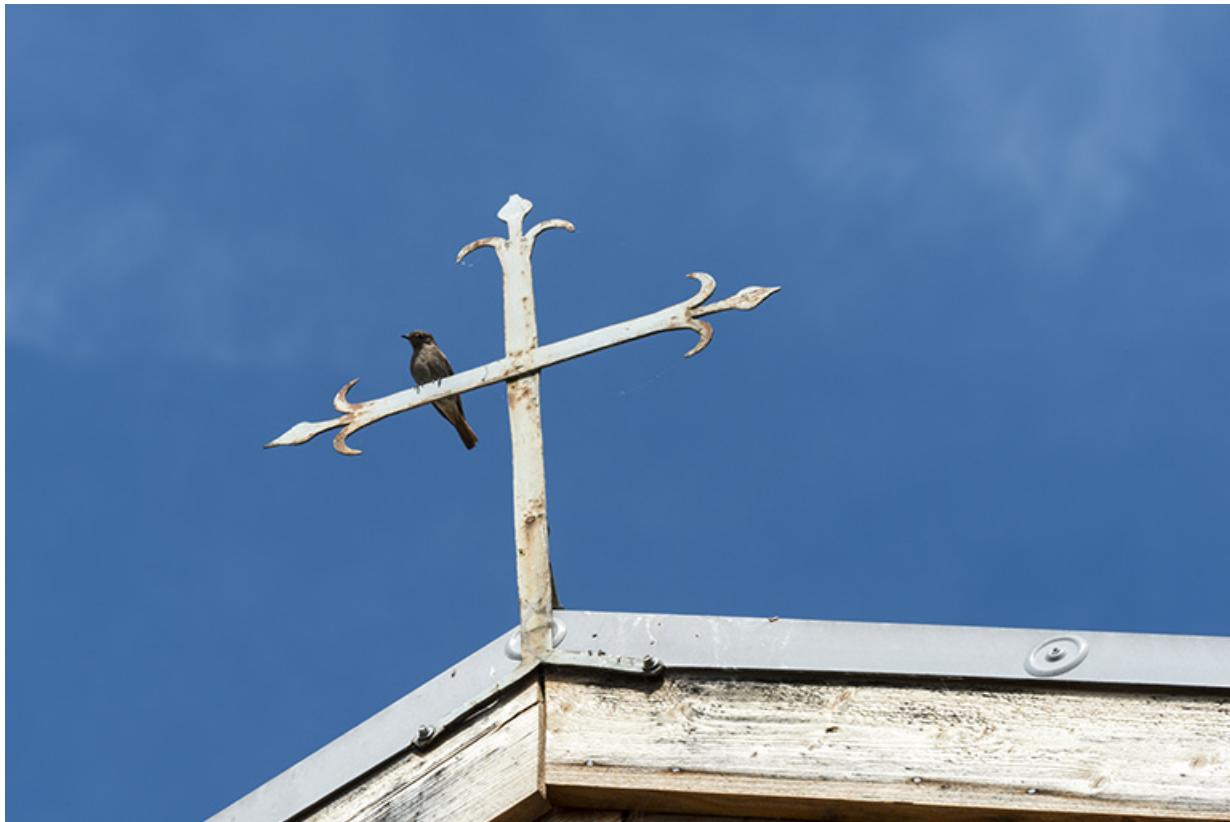
N° de l'illustration : 20162501311NUC4A

Croix métallique au faitage de la façade antérieure.

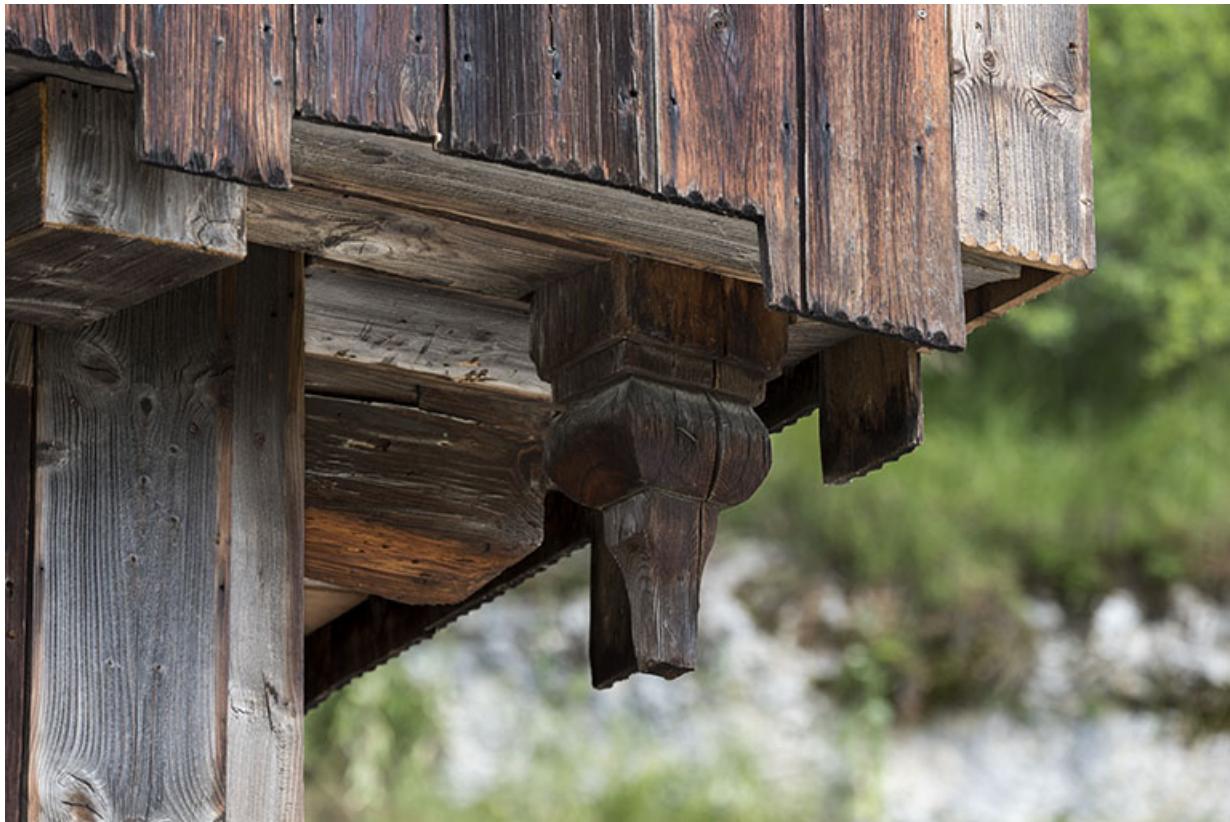
N° de l'illustration : 20162501309NUC4A

Motif décoratif sculpté.

Techniques : sculpture

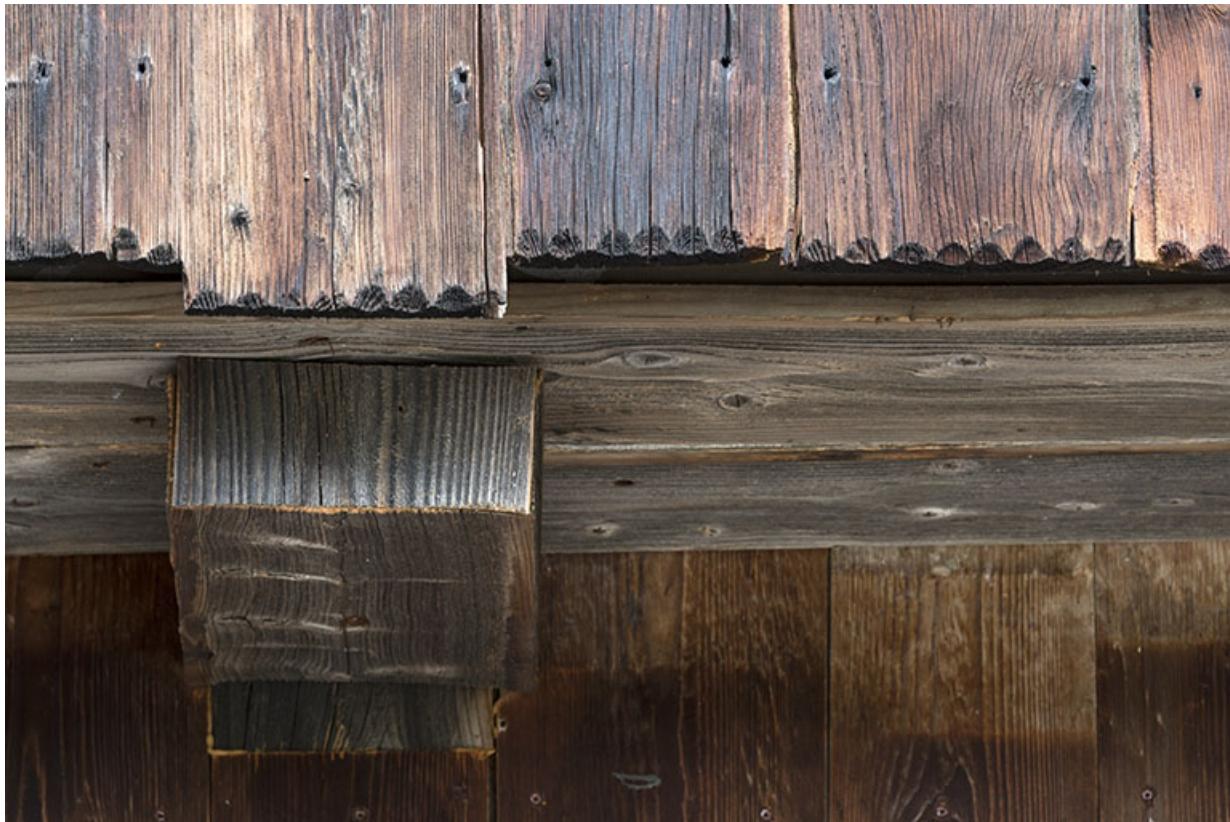
N° de l'illustration : 20162501310NUC4A

Extrémité des planches de la lambrichure.

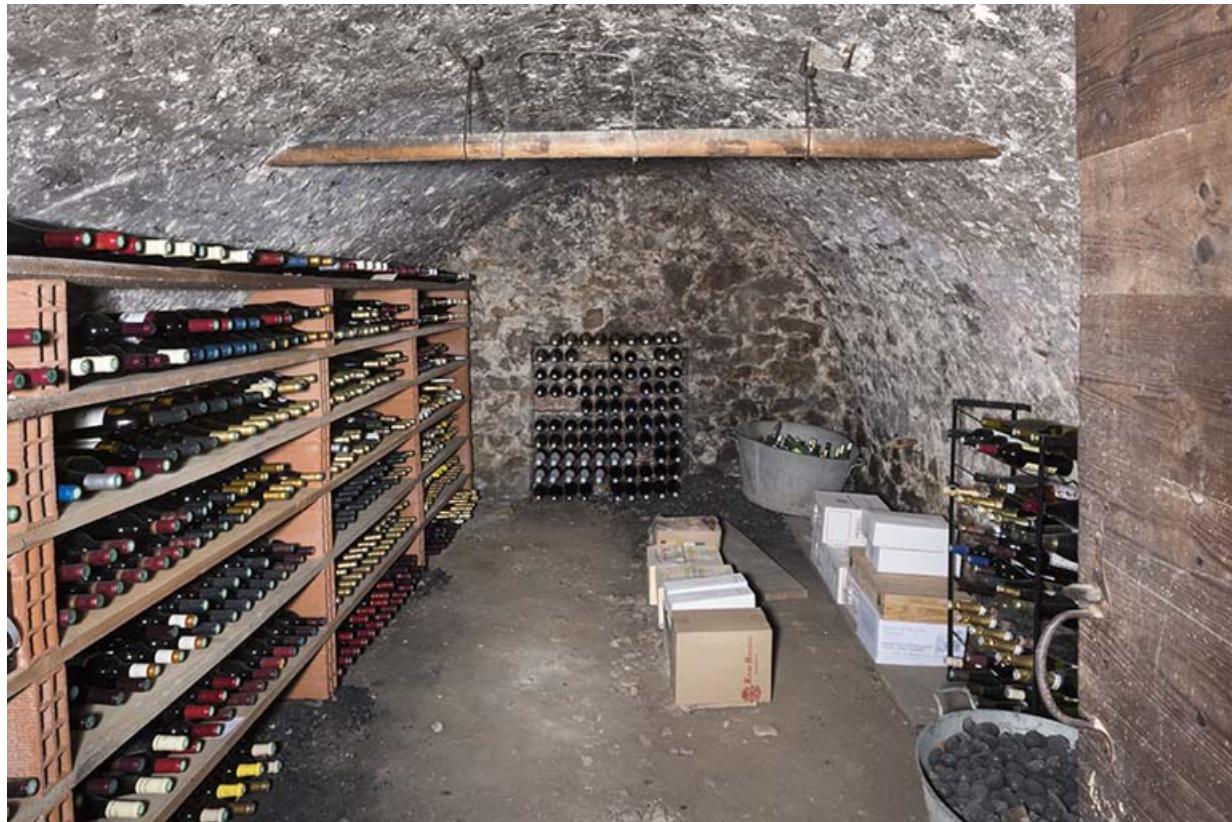
N° de l'illustration : 20162501313NUC4A

Deuxième étage de soubassement : cellier.

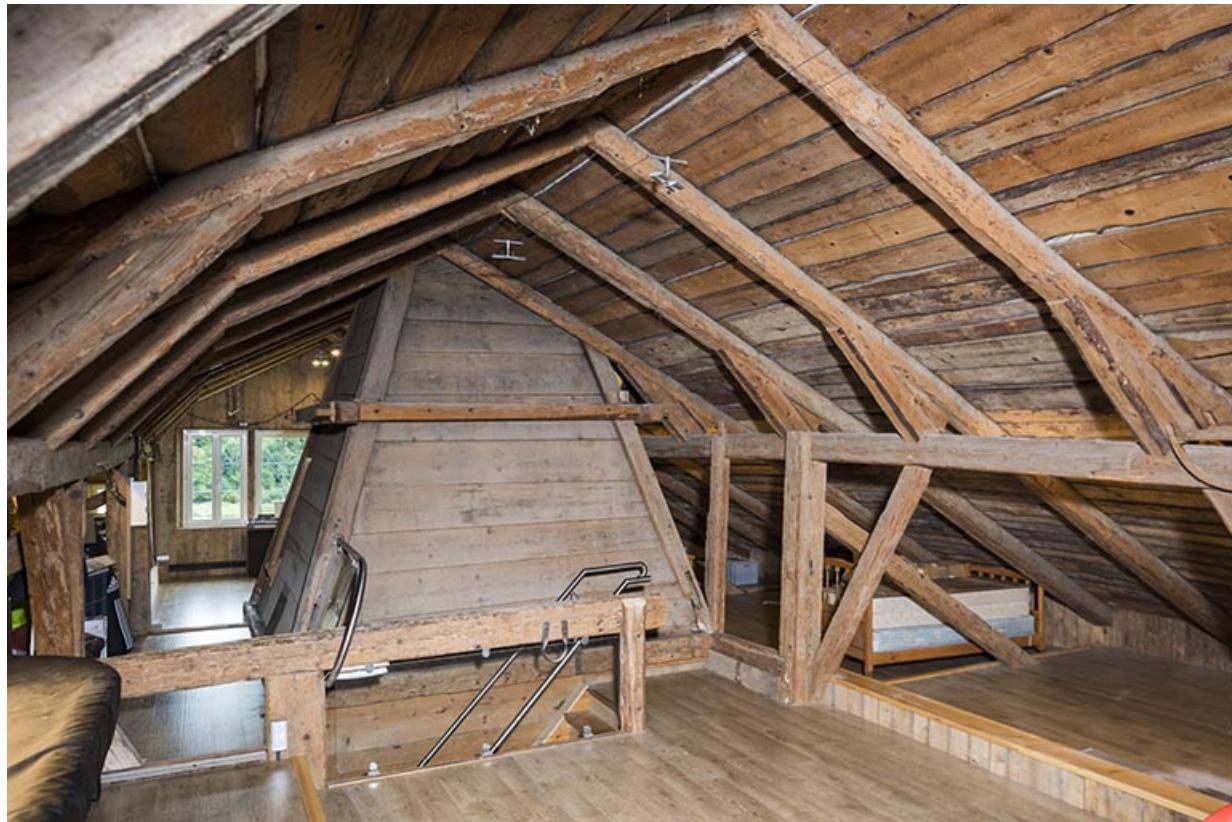
N° de l'illustration : 20162501316NUC4A

Etage en surcroît : charpente et tué.

Typologie : ferme à tué simple, grange haute, baie multiple

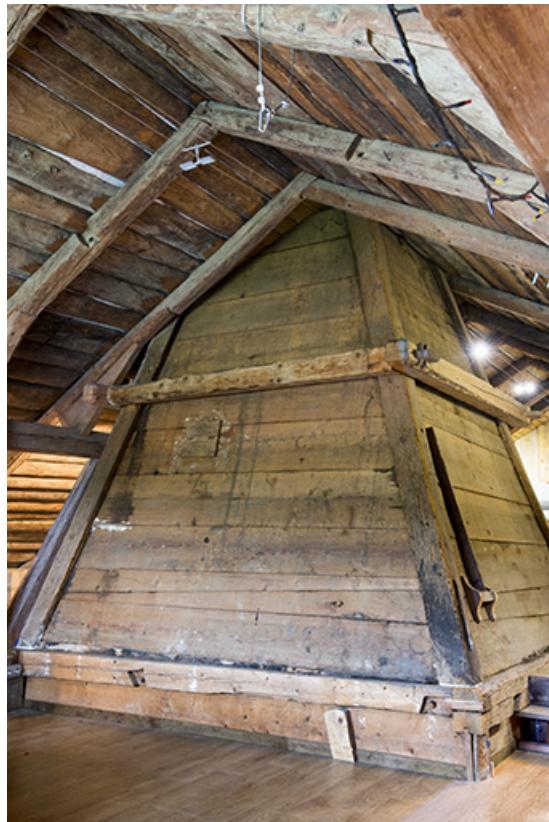
N° de l'illustration : 20162501317NUC4A

Etage en surcroît : tué.
