ÉGLISE PAROISSIALE SAINT-ANTOINE

Bourgogne-Franche-Comté, Jura
Villard-Saint-Sauveur
le Villard

Dossier IA39000130 réalisé en
1996

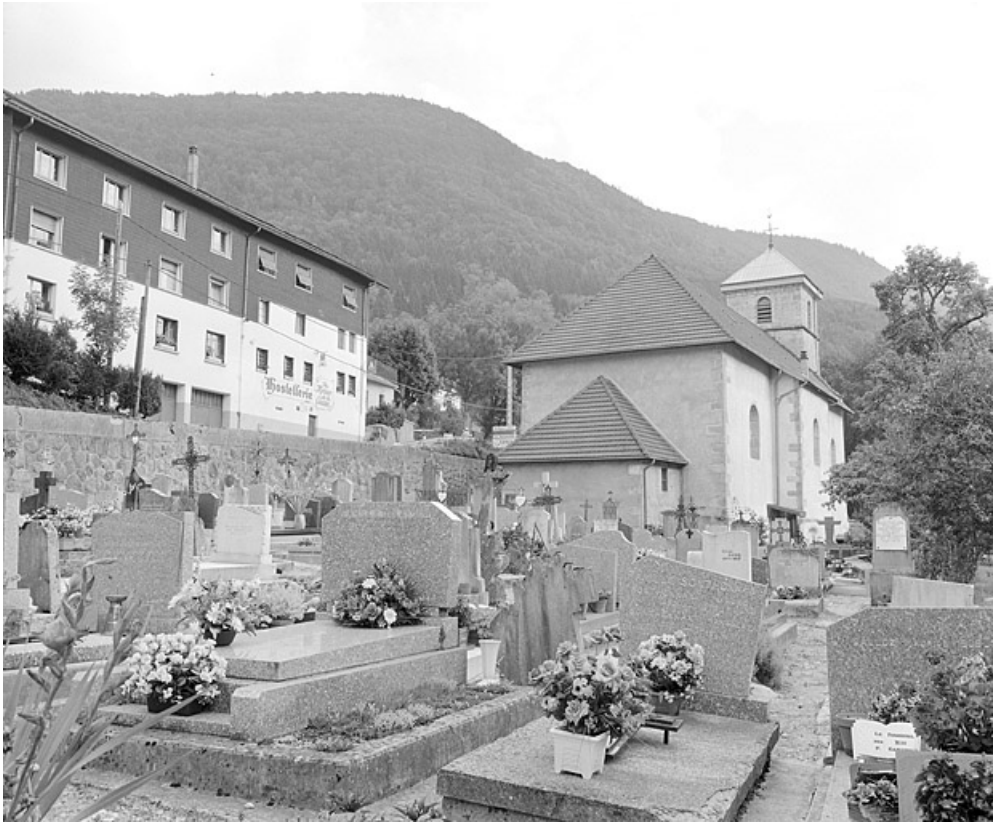
N° de l'illustration : 19963900788X

Le chevet.

Tour clocher hors-oeuvre en façade avec toit en pavillon couvert en zinc. La nef a un seul vaisseau couvert d'une voûte d'arêtes, de même que le chœur au chevet plat. Les bras du transept, peu saillants, sont voûtés en berceau en plein cintre. Un même toit à longs pans couvre la nef, le transept et le chœur. Le pignon ouest est découvert ; le chevet est couvert d'une croupe droite. La sacristie, à l'est du chevet, a une voûte en berceau à lunettes. Un escalier extérieur droit au sud de la tour clocher donne accès à ses parties supérieures.

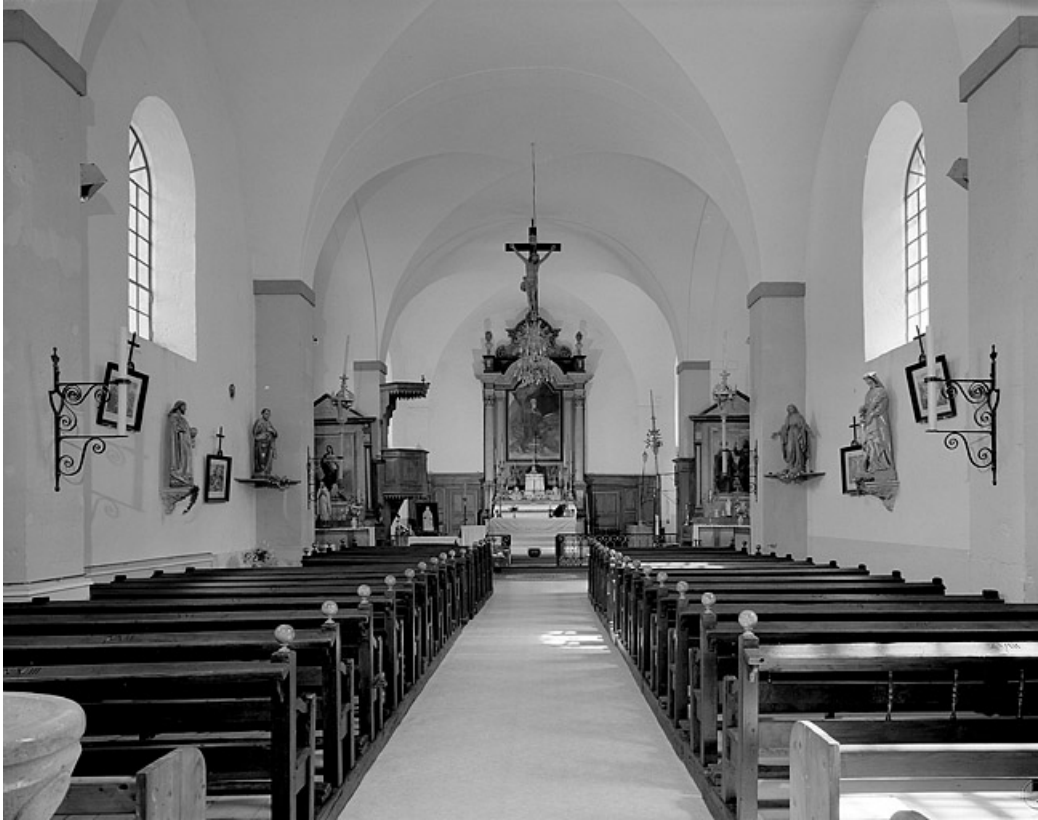
N° de l'illustration : 19963900789V

La nef et le chœur vus depuis l'entrée.

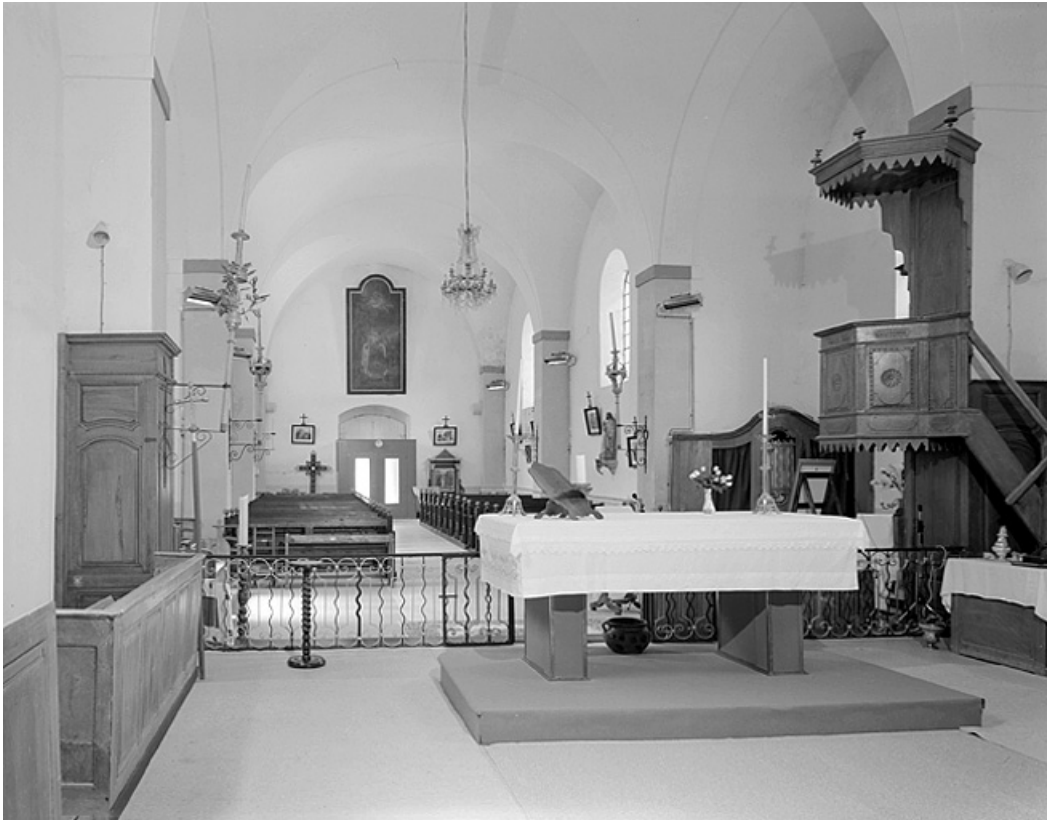
N° de l'illustration : 19963900790V

Elévation intérieure nord vue depuis le chœur.

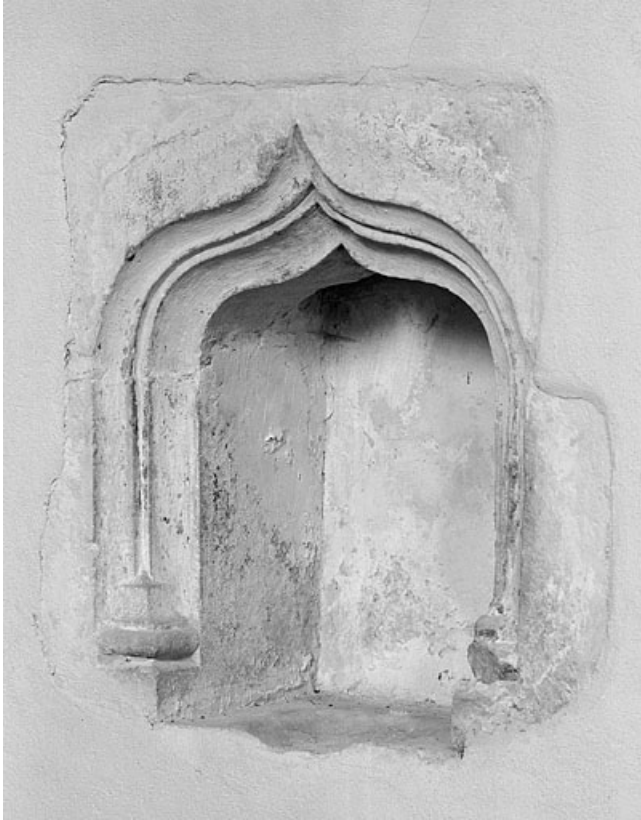
N° de l'illustration : 19963900791X

La niche-crédence du choeur.

Une ancienne chapelle existait au Villard, dédiée à saint Antoine. Une niche crédence couverte d'un arc en accolade dans le mur sud du chœur de l'église en est peut-être un vestige. Cette chapelle fut détruite en 1708, pour faire place à l'actuelle église. L'ancienne église paroissiale se trouvait au lieu dit Pré-Saint-Sauveur dans la commune de Saint-Claude. En 1708, les paroissiens de Saint-Sauveur demandèrent que l'église soit transférée au Villard. Ce transfert fait l'objet d'un décret de Monseigneur Claude de Saint-Georges, archevêque de Lyon, le 22 août 1708. Un devis estimatif est dressé en juillet 1710, signé Dronier, seigneur du Villard et grand juge à la grande judicature de la terre de Saint-Claude. La première pierre est bénite le 2 avril 1711. Les marchés pour la maçonnerie et pour la charpente sont passés le 27 décembre 1710. L'église porte la date 1712 sur le portail d'entrée de la nef. Elle est bénite le 28 octobre 1713. Le 31 août 1740 un marché est passé pour la construction de la voûte et des réparations à l'église à la suite d'un incendie. Le 24 avril 1743 est dressé le plan du clocher et l'élévation de la façade, sans le nom de l'architecte. Le marché pour la construction est passé le même jour. Un nouveau marché est conclu le 3 juillet 1744. Le clocher est terminé en 1745. Une réfection partielle du toit de l'église en bardeaux a lieu en 1868. La tuile ne remplacera les bardeaux qu'en 1900, 1901.
