ATELIER DE TOURNERIE PUIS DE LUNETTERIE, ACTUELLEMENT IMMEUBLE

Bourgogne-Franche-Comté, Jura
Morez
2 rue Gambetta

Dossier IA39000707 réalisé en 2000 revu en 2009

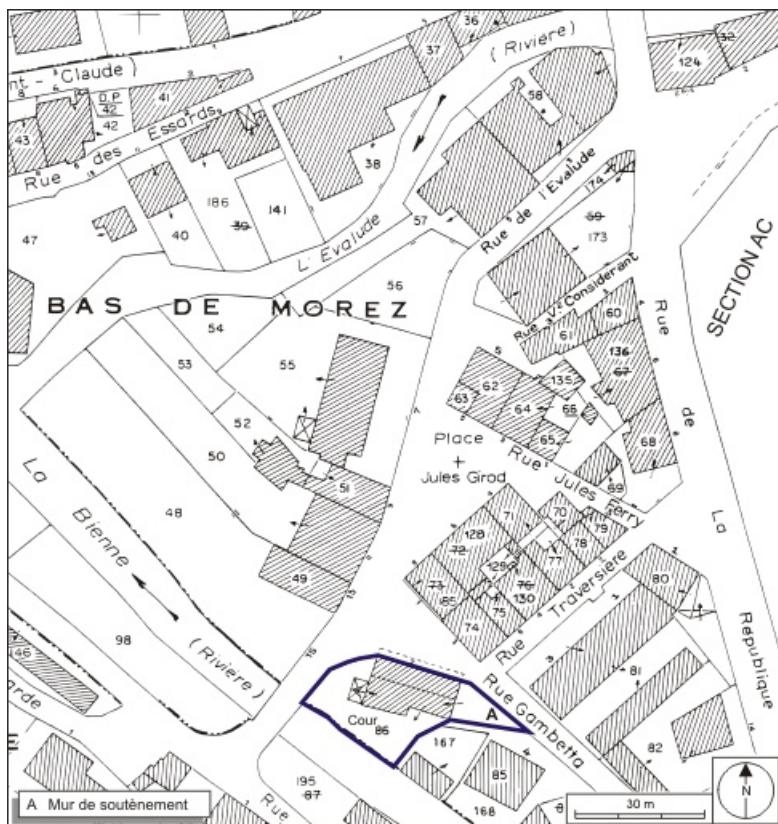
N° de l'illustration : 20093900248NUDA

Plan-masse et de situation. Extrait du plan cadastral, 1980, section AB, échelle 1:1000.
39, Morez, 2 rue Gambetta

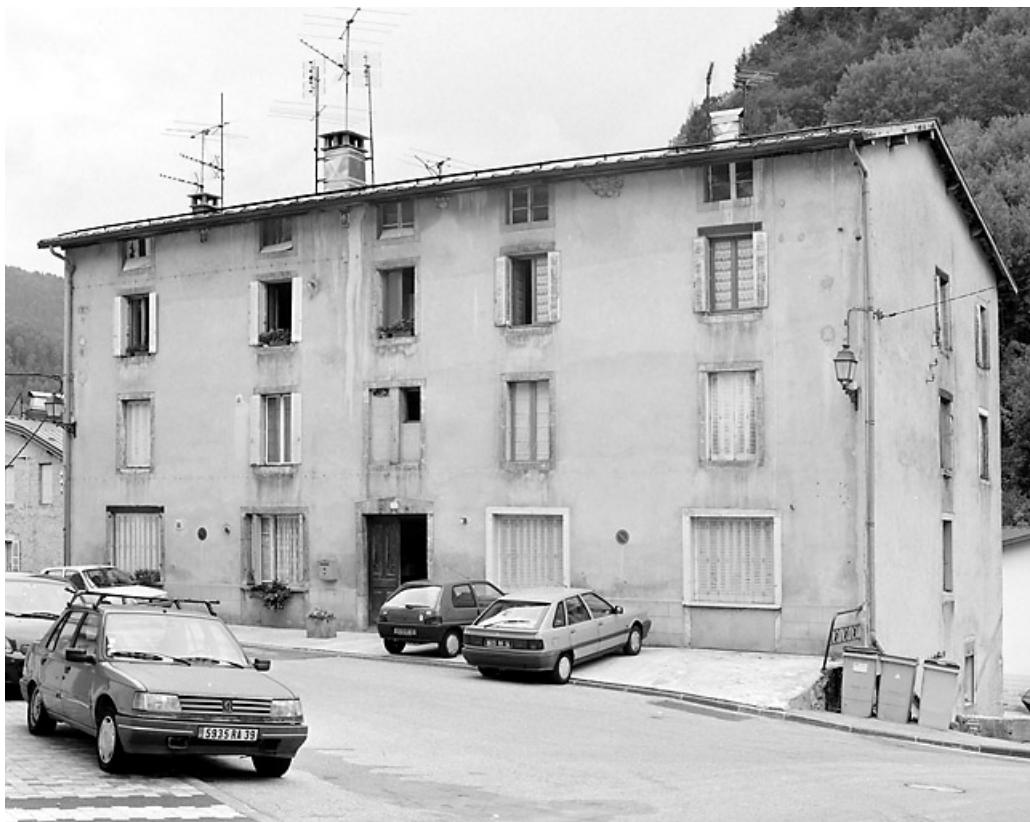
N° de l'illustration : 20033900121X

Elévation antérieure, de trois quarts droite.

L'immeuble, aux murs en moellons calcaires enduits, compte deux étages de soubassement au sud (côté Bienne), deux étages carrés et un comble à surcroît. Leur desserte s'effectue à l'aide d'un escalier central dans oeuvre droit, en bois, et d'un escalier extérieur tournant en maçonnerie, placé au nord-ouest. L'élévation antérieure, à cinq travées, présente de larges baies au rez-de-chaussée. Le toit à longs pans a une couverture métallique. Le deuxième étage de soubassement serait voûté en plein-cintre, le premier montre un plafond fait de moellons calcaires coincés entre des perches en bois.

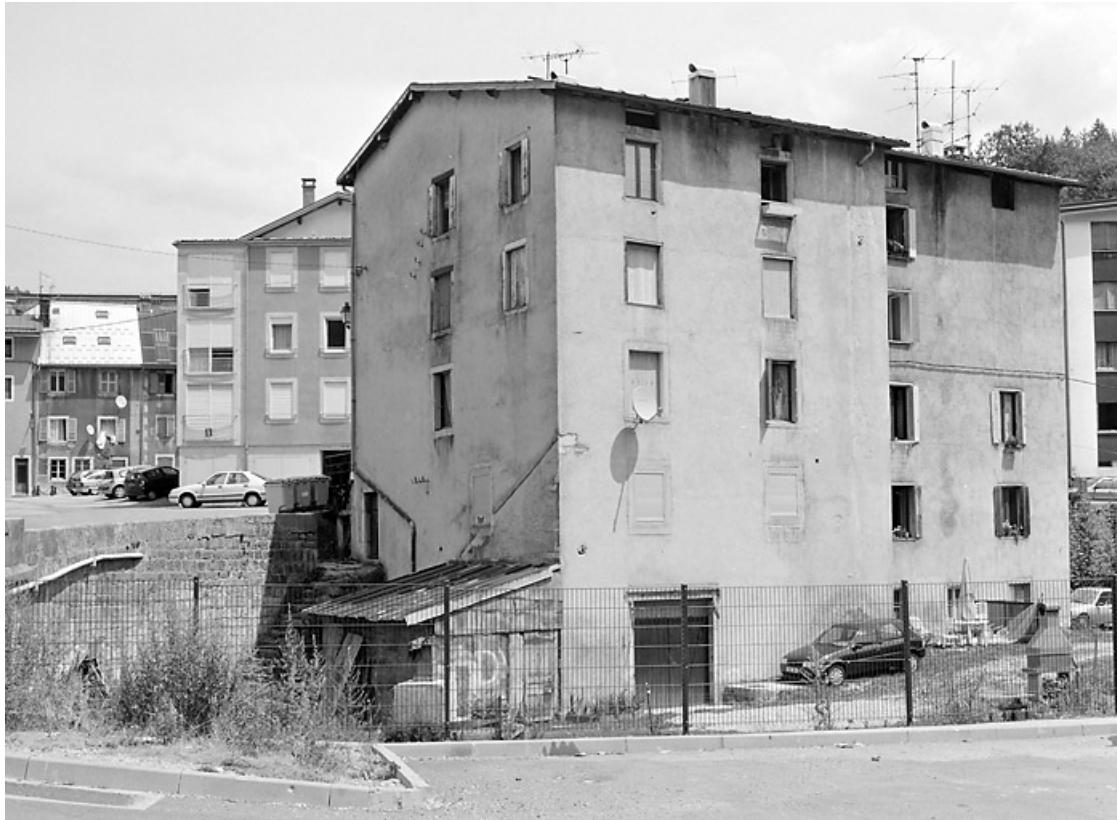
N° de l'illustration : 20033900122X

Elévation postérieure, de trois quarts gauche.

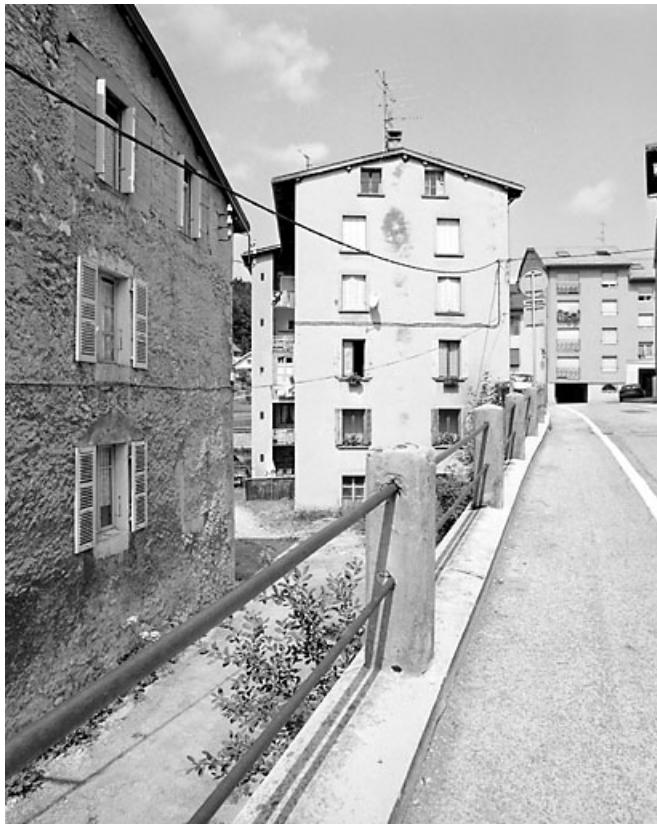
N° de l'illustration : 20033900123X

Elévation latérale gauche.
